dr inż. Krzysztof Radzicki

Analiza pracy wałów przeciwpowodziowych z ekranem szczelnym z geomembrany w czasie powodzi w 2010r.

Analysis of the levees work with the geomembrane on the upstream face during flood in 2010r.

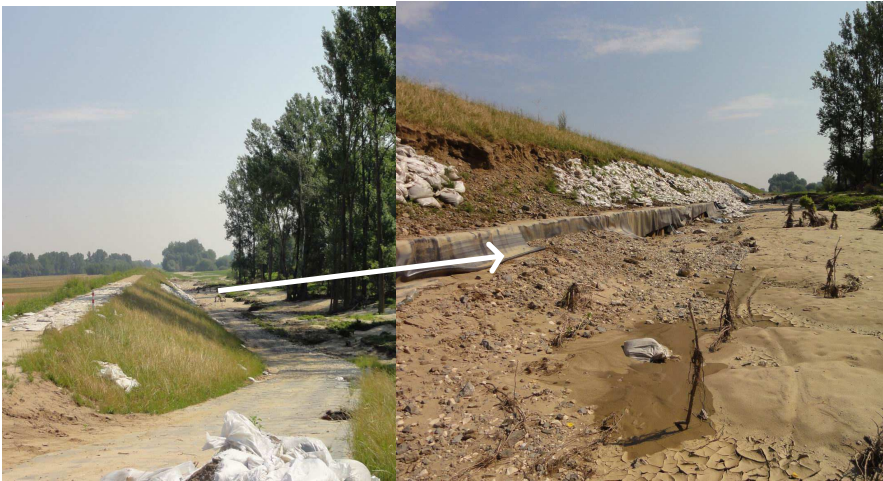
Na pierwszym z wymienionych odcinków na którym wystąpiły uszkodzenia wału o długości około 200m, w odległości około 10-15m od stopy wału znajduje się linia drzew, niewielkiego lasu (Rys 2a). W czasie powodzi miał miejsce ukierunkowany, nasilony przepływ wody w przestrzeni pomiędzy linią drzew a wałem. Kumulacja strumienia w połączeniu z istnieniem rampy wałowej (Rys. 2a) która prawdopodobnie spowodowała powstanie wiru doprowadziły do rozmycia podłoża odwodnej stopy wału. Utrata podparcia spowodowała z kolei zsuniecie się części przysypki geomembrany (Rys.2b).

Rys. 2. Uszkodzenia stopy i skarpy omawianego lewobrzeżnego wału Wisły, odcinek 1-szy (fot. autora)

Można stwierdzić, że zastosowane rozwiązanie projektowe, zabezpieczyło wał przed katastrofą mimo wyjątkowych warunków pracy. Ekran z geomembrany nie został uszkodzony. Istotne okazało się również zastosowanie, na całej długości przedmiotowego odcinka, ścianki stalowej w podłożu, która podtrzymała skarpy wału. W przypadku ścianki na przykład wąskoszczelinowej bentonitowo-cementowej, jej wytrzymałość mogłaby być niewystarczająca. Stwierdzono prawidłowe dogęszczenie przysypki która została wykonana z gruntów mało spoistych i niespoistych

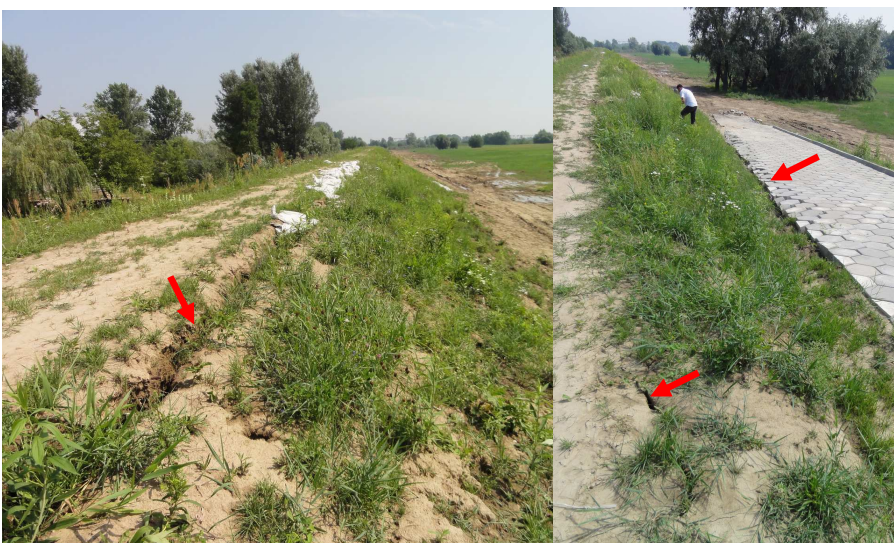
Drugi odcinek wału z uszkodzeniami na długości 1km charakteryzuje brak zadrzewień mogących powodować lokalne zawirowania czy ukierunkowany przepływ wody w kierunku wału. Modernizacja tego odcinka została wykonana przez innego wykonawcę niż pozostałych. Na całej długości przedmiotowego odcinka nastąpiło obsunięcie przysypki ekranu. Na 700m długości odcinka, obsunięcie to widoczne jest w spękaniach i sfalowaniach skarpy odwodnej. Natomiast na początkowych 300m odcinka nastąpiło ponadto znaczące odspojenie przysypki od korony obiektu (Rys. 3a). W tym obszarze jest również zlokalizowana rampa wałowa, stanowiąca podparcie skarpy odwodnej, biorąc pod uwagę warunki stateczności tej skarpy. Pomimo tego podparcia miało miejsce odspojenie przysypki ekranu, nawet dla różnicy wysokości mniejszej niż 1m pomiędzy koroną wału a rampą (Rys. 3b).

Rys. 3. Uszkodzenia omawianego lewobrzeżnego wału Wisły, odcinek 2-gi (fot. autora).

Z analizy operatu powykonawczego wynika, że inwestycja została zrealizowana zgodnie z projektem, ale badaniami zagęszczenia nie objęto przysypki geomembrany. Na przedmiotowym odcinku stan roślinności na skarpach wskazuje na nieudany obsiew trawą oraz duże zachwaszczenie. Wiercenia kontrolne wykonane po powodzi w 2010r. wykazały obecność gruntów niejednorodnych, głównie spoistych w warstwie gruntu przykrywającej ekran. Powołująca się na nie ekspertyza stwierdza, że wykonawca robót do przykrycia folii w pierwszej kolejności użył gruntu pochodzący z rozbiórki części istniejącego korpusu. W ekspertyzie zaleca się naprawę uszkodzeń przedmiotowego odcinka wału w ramach gwarancji powykonawczej.

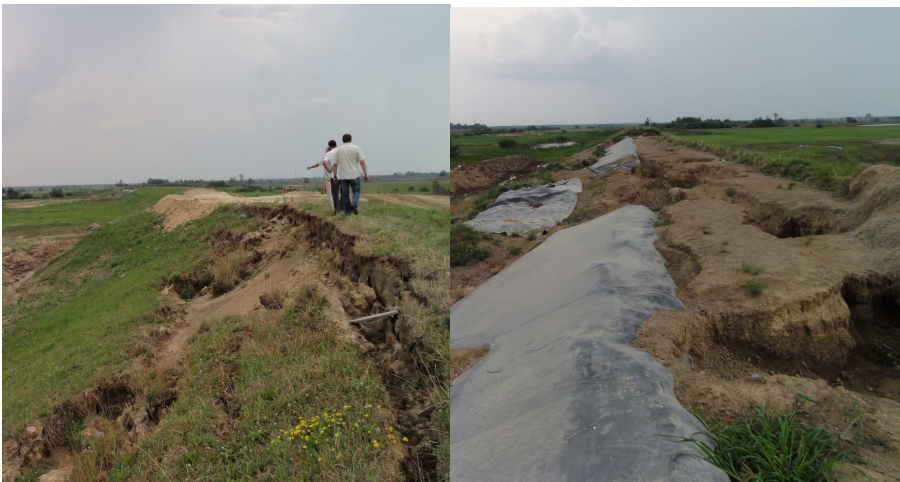
Rys. 6. Różne fazy uszkodzenia wału spowodowane przelaniem się fali z zawala (fot. autora).

Fala cofkowa Wisły w korycie rzeki Łęg nie osiągnęła korony wałów, natomiast wysokość fali płynącej zawalem przekroczyła ich rzędne. Nastąpiło przelanie się wody z zawala do rzeki Łęg na kilku odcinkach wału. Spowodowało to liczne uszkodzenia wału. Na rysunku 6 przedstawiono dwie fazy zniszczenia wału na skutek rozmycia. Prawdopodobnie w miejscach gdzie nie zostało rozmyte zakotwienie geomembrany w rowie w koronie obiektu, geomembrana osłoniła skarpe odwodną wału przed całkowitym zniszczeniem. Podkreślimy, że dla każdej budowli ziemnej, odpowiednio niezabezpieczonej, długotrwałe przelewanie się wody przez jej koronę, z dużym prawdopodobieństwem może prowadzić do uszkodzenia korpusu obiektu jak również jego zniszczenia.
