ODBUDOWA ZNISZCZONEGO WYBUchem BIOGAZU STOŻKOWEGO PRZEKRYCIA ŻELBETOWEJ KOMORY FERMENTACYJNEJ ZKF

CONIC COVER ZKF REINFORCED CONCRETE DIGESTION CHAMBER RECONSTRUCTION DESTROYED BY BIOGAS EXPLOSION

Streszczenie Przedmiotem referatu jest analiza sposobu rekonstrukcji stożkowego przekrycia zamkniętej komory fermentacyjnej ZKF uszkodzonej w wyniku wybuchu biogazu w oczyszczalni ścieków o objętości użytkowej około 10 000m³. W referacie przedstawiono przyczyny uszkodzeń konstrukcji, wyniki analizy obliczeniowej zbiornika oraz sposób jego odbudowy.

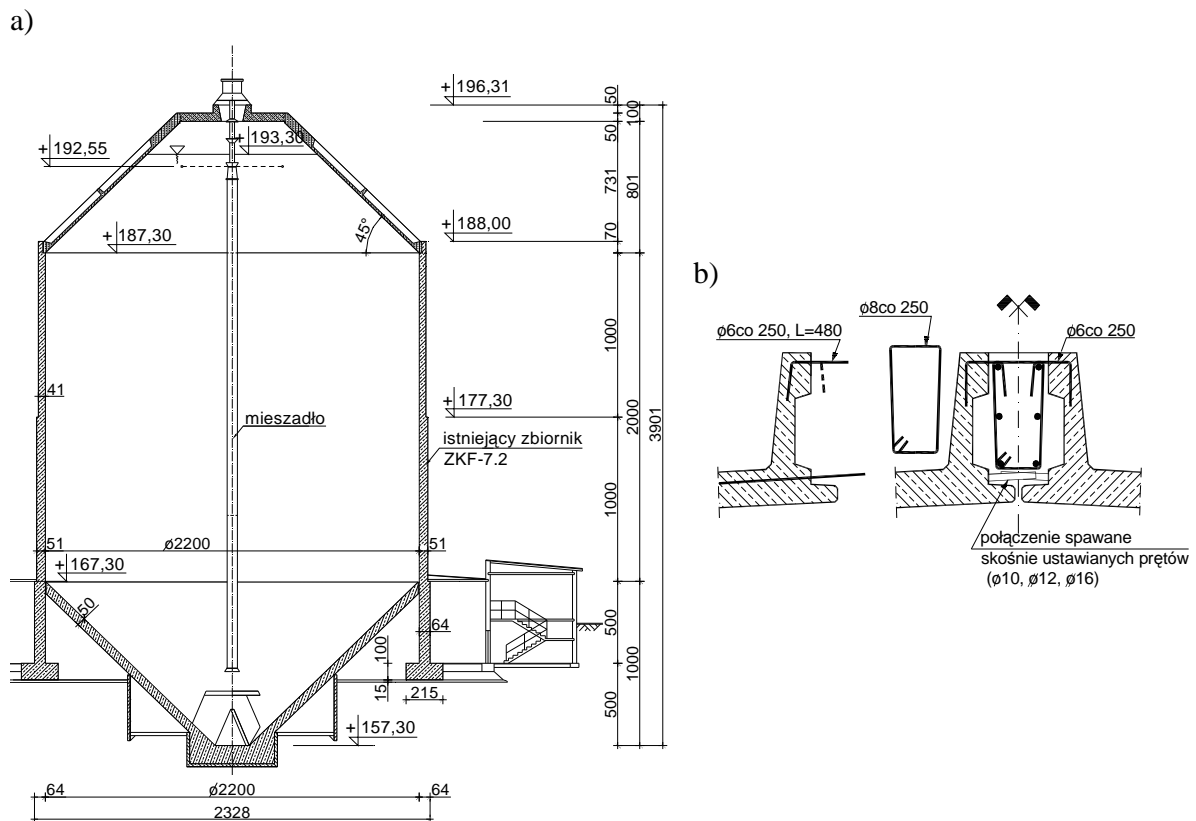
Prefabrykowane przekrycie połączone jest z powłoką walcową wieńcem obwodowym o wymiarach (b×h) 20×70 cm. Zbrojenie węzła podporowego łączące powłokę z kopułą stanowią pręty $\phi 16$ mm i $\phi 12$ mm (6 sztuk o długości 2,5 m), kotwione w powłoce walcowej i w belce pachwinowej oraz zbrojenie górne żeber prefabrykatów, kotwione w wieńcu obwodowym (3 $\phi 16$ mm w każdym żebrze, o długości kotwienia 65 cm).

Rys. 1. a) przekrój poprzeczny przez zbiornik ZKF
b) szczegół połączenia zbrojenia obwodowego prefabrykatów stożka przekrycia

Zbrojenie obwodowe (równoleżnikowe) prefabrykatów przekrycia ustalono przy schemacie jednokierunkowo zbrojonej płyty, zamocowanej w żebrach, obciążonej zmiennym na wysokości parciem ścieków. Połączenie zbrojenia obwodowego prefabrykatów przekrycia zrealizowano poprzez spawanie na długości zakładu w belkach pachwinowych (rys. 1b). Połączenie obwodowe żeber przekrycia w ich górnej części, w obrębie nadbetonu pachwinowego, zrealizowano przy zastosowaniu łączników z prętów gładkich $\phi 6$ mm co 25 cm, typu kąтового (rys. 1b). Pręty te były zaginane po ułożeniu zbrojenia pachwiny.

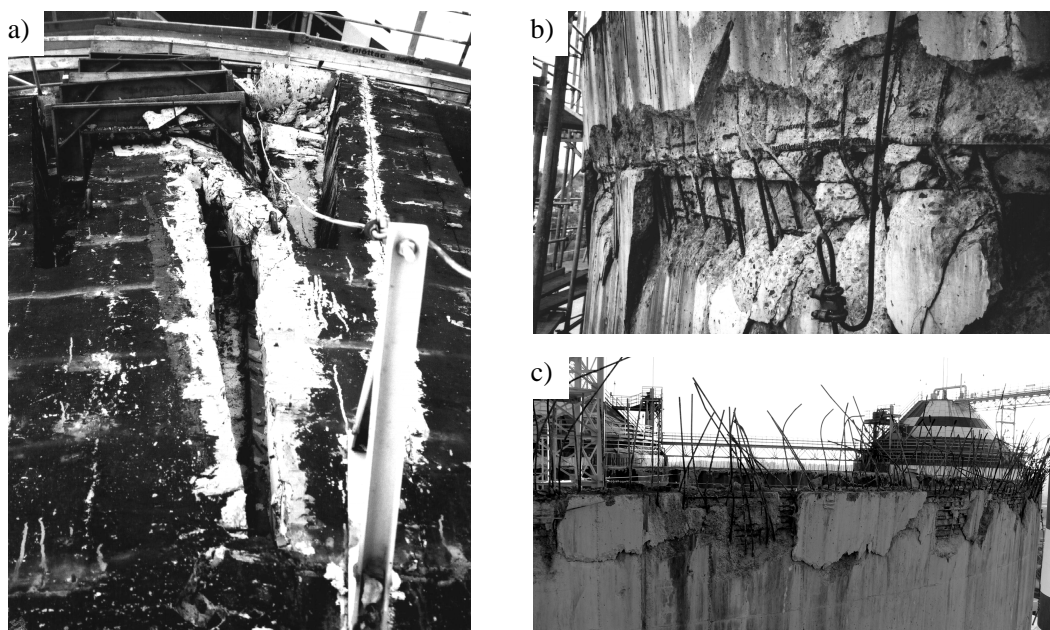
- rozerwanie w kilku przekrojach na obwodzie połączenia prefabrykowanych żeber z nadbetonem (rys. 2a), wskutek przeciążenia uogólnionymi równoleżnikowymi siłami wewnętrznymi,
- rozerwanie na części obwodu połączenia prefabrykowanego przekrycia z powłoką walcową w poziomie wieńca obwodowego (poziom +187,30m),
- lokalne rozerwanie wieńca obwodowego oraz przemieszczenie wieńca obwodowego na zewnątrz wzdłuż płaszczyzny jego połączenia z powłoką walcową zbiornika (rys. 2b), z jednoczesnym uszkodzeniem górnej części powłoki walcowej (rys. 2c),
- zarysowanie obwodowe górnej monolitycznej płyty przekrycia zbiornika,
- zarysowanie pionowe powłoki walcowej pod wieńcem obwodowym.

Rys. 2. Morfologia uszkodzeń górnej części zbiornika ZKF-2 spowodowanych wybuchem gazu (opis w tekście)

Wyszczególnione powyżej dwa detale konstrukcyjne połączenia obwodowego prefabrykatów stanowiły najłabsze ogniwo stożkowego przekrycia, które w pierwszej kolejności zawiodło już w początkowym okresie użytkowania zbiornika, wskutek nieznacznego przeciążenia (około 3%) w stosunku do roboczego obciążenia komory ZKF. Podczas wybuchu biogazu, wzdłuż płaszczyzny połączenia prefabrykatów z nadbetonem pachwinowym, nastąpiło rozerwanie konstrukcji przekrycia zbiornika ZKF-2.

Zaawansowane uszkodzenia konstrukcji przekrycia przesądziły o konieczności jego rozbiórki. Lokalne uszkodzenia, na wysokości około 0,80m, wystąpiły także w górnej części powłoki walcowej (por. rys. 2b i 2c).

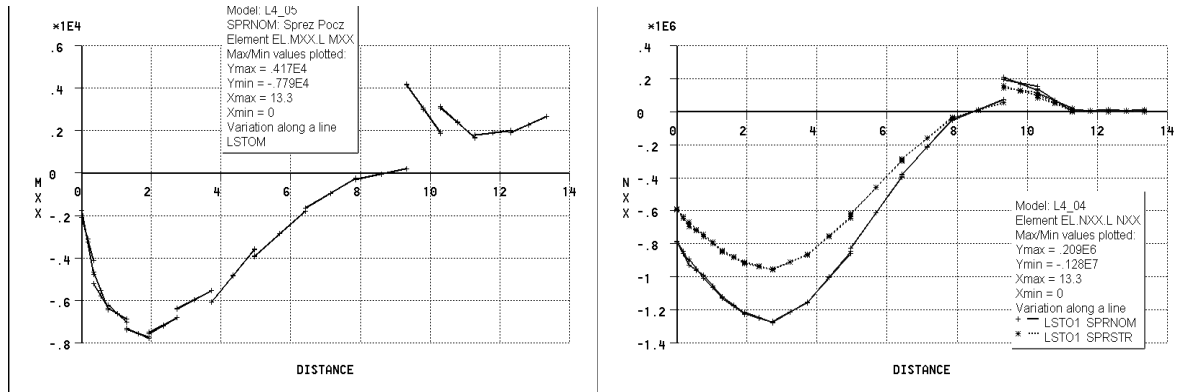
Rys. 3. Momenty i siły równoleżnikowe w powłoce stożkowej spowodowane sprężeniem (w przypadku sił dodatkowo pokazano wyniki dla siły sprężającej po wszystkich stratach)

Przewidziano sprężenie powłoki walcowej i stożkowej, analogicznie jak we wzmocnionych już zbiornikach ZKF-1, ZKF-3 i ZKF-4 [2]. Na rys. 3 pokazano wartości momentów zginających i sił działających w płaszczyźnie równoleżnikowej stożka prefabrykowanego wywołanych sprężeniem zewnętrznym.

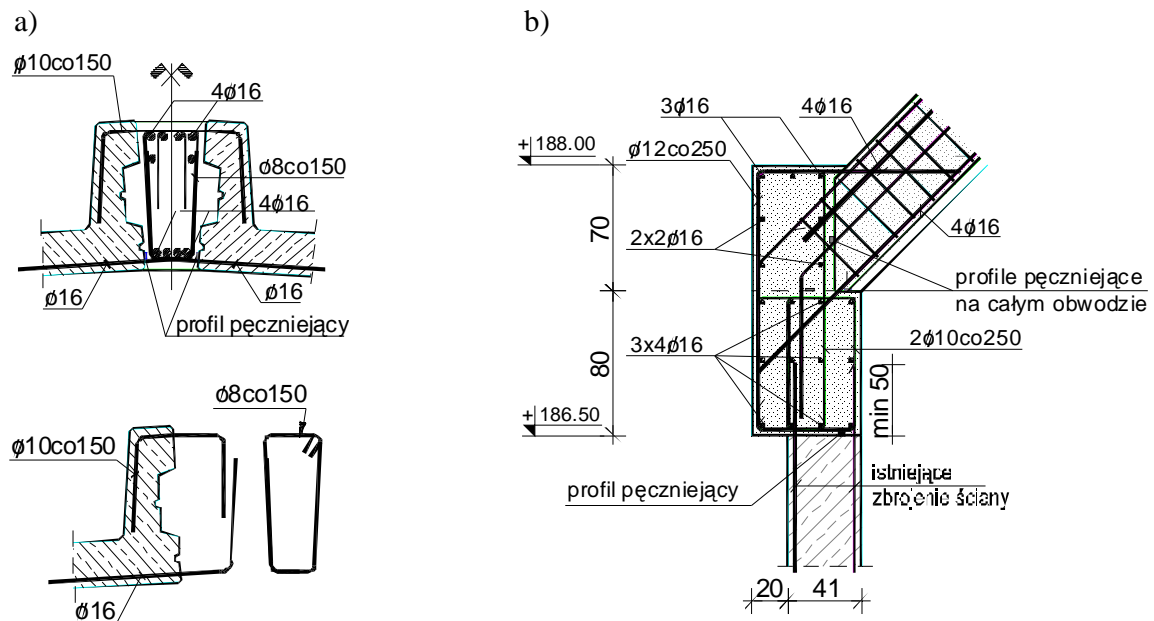
Rys. 4. a) szczegół zmodyfikowanego zbrojenia belki pachwinowej
b) wzmocnienie górnej części powłoki walcowej

W rozwiązaniu szczegółowym wyeliminowano wady projektowe pierwotnego rozwiązania połączenia obwodowego prefabrykatów. Wprowadzono niezbędne korekty zbrojenia przekrycia, dostosowane do modelu przestrzennej pracy powłoki walcowej, stożka przekrycia i stożkowego dna. Szczegóły wzmocnienia istniejącej powłoki walcowej i projektowanego prefabrykowanego przekrycia oraz połączenia obwodowego prefabrykatów przedstawiono na rys. 4.

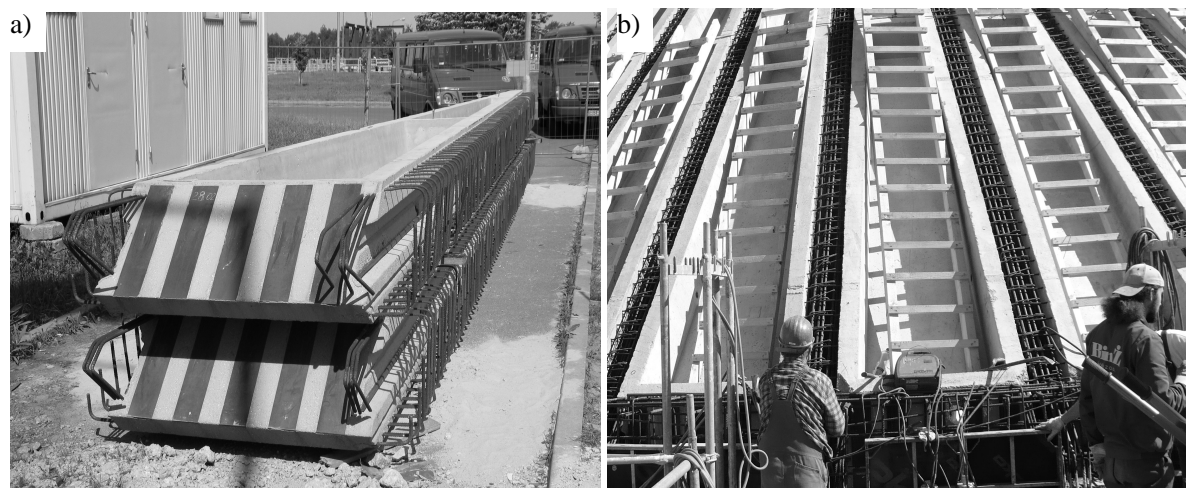
Rys. 5. a) prefabrykaty stożka przekrycia b) widok zbrojenia żeber monolitycznych pomiędzy sąsiednimi płytami powłoki bezpośrednio przed ich betonowaniem

Na rys. 5 pokazano prefabrykaty bezpośrednio po ich wykonaniu oraz widok szczegółu połączenia płyt wzdłuż żebra monolitycznego.

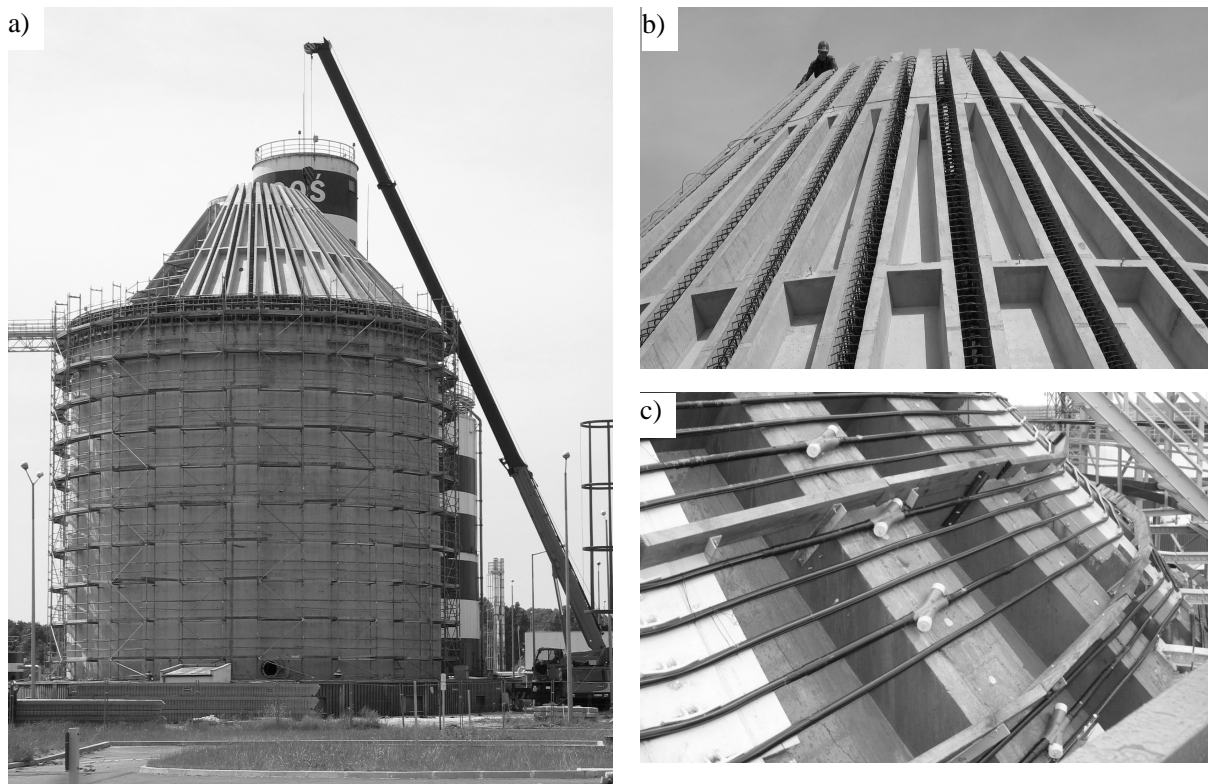
Rys. 6. Widok zbiornika podczas odbudowy stożka przekrycia
a) montaż prefabrykatów, b) widok przed zabetonowaniem żeber, c) sprężona powłoka

Na rys. 6 przedstawiono sposób montażu prefabrykatów przekrycia (rys. 6a) oraz widok kopuły przed zabetonowaniem żeber (rys. 6b). Gabaryty obiektu, a przede wszystkim jego wysokość wymagały zastosowania wielu specjalistycznych urządzeń oraz konstrukcji pomocniczych podczas odbudowy zbiornika. Opracowany przez Wykonawcę projekt montażu i organizacji robót zapewnił sprawny montaż prefabrykatów, zabetonowanie styków między prefabrykowanymi płytami powłoki stożka, wieńca dolnego oraz płyty górnej przekrycia.

Odbudowaną powłokę stożkową oraz powłokę walcową zbiornika sprężono zewnętrznymi ciągniami niskotarciowymi o 4-ro krotnym zabezpieczeniu antykorozyjnym z zakotwieniami typu „X” (rys. 6c). Sprężenie powłoki stożka przekrycia zostało wykonane przez specjalistyczną firmę budowlaną.
