Prof. dr hab. inż. Krzysztof DYDUCH
Dr inż. Marian PŁACHECKI
Dr inż. Rafał SIENKO
Mgr inż. Rafał SZYDŁOWSKI
Politechnika Krakowska

NAPRAWA I WZMOCNIENIE USZKODZONEJ PRZEZ KOROZJĘ ŻELBETOWEJ WIEŻY GRANULACYJNEJ W ZAKŁADACH AZOTOWYCH

REPAIR AND STRENGTHENING OF RC GRANULATION TOWER AT NITRIC FACTORY DAMAGED BY CORROSION

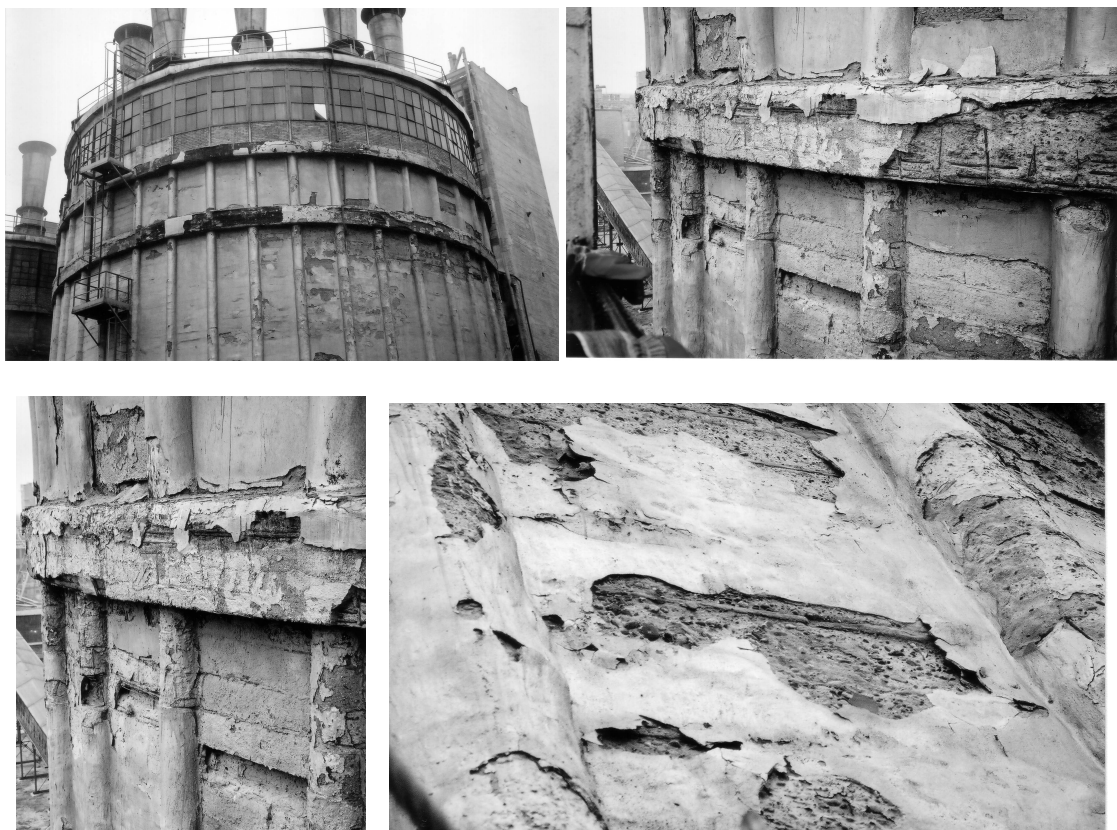
Rys. 2. Charakterystyczne uszkodzenia korozyjne prefabrykowanej części wieży granulacyjnej

- rozległe powierzchniowe i wgłębne uszkodzenia uźebrowanej powłoki oraz wieńców, lokalnie do około połowy grubości elementów powłoki (Rys. 2). W odsłoniętym zbrojeniu stwierdzono zaawansowaną korozję typu wżerowego, lokalnie została przerwana ciągłość zbrojenia. W obszarze koncentracji uszkodzeń prefabrykowanych elementów stwierdzono objawy lokalnych wyboczeń powłoki walcowej,
- rozległe uszkodzenia dolnej monolitycznej części powłoki w obszarze podbudowy wieży, poddanej już wcześniej naprawie przez obetonowanie. Zewnętrzna warstwa naprawcza została odspojona bądź całkowicie zniszczona (Rys. 3),
- słupy podbudowy, powierzchniowo zabezpieczone powłoką bitumiczną, doznały rozległych uszkodzeń, otulina zbrojenia została uszkodzona (Rys. 4).

Próbki betonu, pobrane z żeber powłoki walcowej oraz ze słupów podbudowy, charakteryzowały się bardzo silnym odalkalizowaniem (odczyn wyciągu wodnego pH wynosił 8,0÷9,0), podwyższoną zawartością jonów chlorkowych (około 0,33% masy spoiwa) oraz zawartością jonów siarczanowych w granicach normy (około 2,5% masy spoiwa).

Zastosowane technologie naprawy elementów konstrukcji wieży zależały od sposobu i zaawansowania ich uszkodzenia. Słupy, w których stwierdzono jedynie lokalne odspojenia otuliny betonowej oraz zarysowania spowodowane korozją zbrojenia, zalecono naprawić przy zastosowaniu zaprawy modyfikowanej żywicą polimerową. Zalecono reprofilację otuliny zgodnie z wymaganiami technologii PCC.

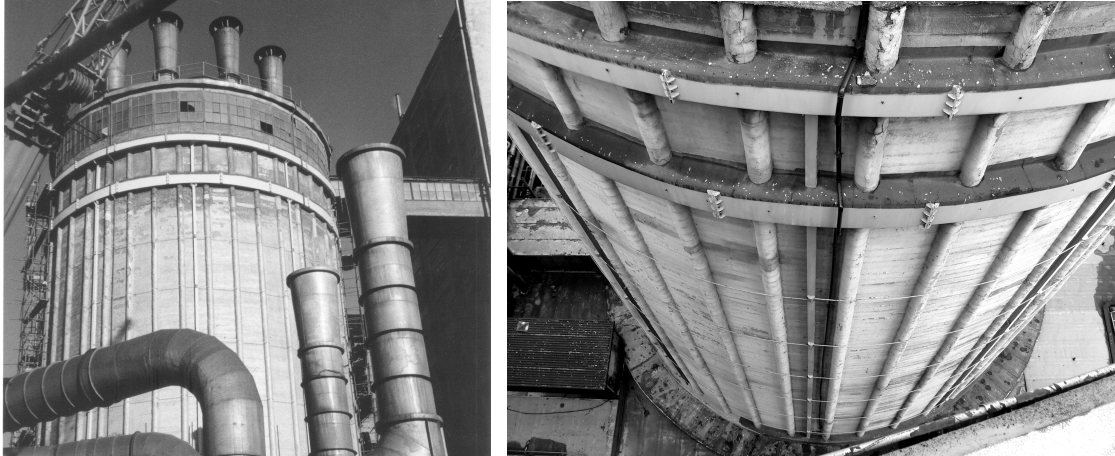
Rys. 7. Widok wykonanego wzmocnienia

Widok wzmocnionej i naprawionej prefabrykowanej części wieży granulacyjnej pokazano na rys. 7.

Generowane przez zastrzały siły rozporowe o wartości ok. 380 kN przeniesiono przez płaskowniki stalowe opasujące wieniec żelbetowy na poziomie +29,00 m. Ciągłość płaskownika na obwodzie uzyskano przez zastosowanie styków doczołowych łączonych śrubami klasy 8.8. Wypełnienie pomiędzy istniejącym wieńcem żelbetowym, a nową konstrukcją stalową wykonano z betonu droбноziarnistego, modyfikowanego żywicą polimerową.

Siły pionowe z wieńców w poziomie +32,00 m oraz +29,00 m przeniesiono na dolną, monolityczną część konstrukcji wieży (poz. +6,8 m), za pośrednictwem stalowych słupów wykonanych z dwuteowników walcowanych HEA 160. Słupy usytuowano w taki sposób, by siły z belek i zastrzałów stropu przekazywane były na nie bezpośrednio. W celu zmniejszenia długości wybozeniowych słupów, zaprojektowanych ze stosunkowo smukłych elementów, zamocowano je co ok. 3,2 m do powłoki wieży oraz dodatkowo połączono między sobą za pomocą odcinków prętów $\phi 20$ mm pracujących jako ściągi. Wszystkie elementy stalowe zabezpieczono antykorozyjnie powłokami lakierniczymi, odpowiednimi do stwierdzonej korozyjności atmosfery.

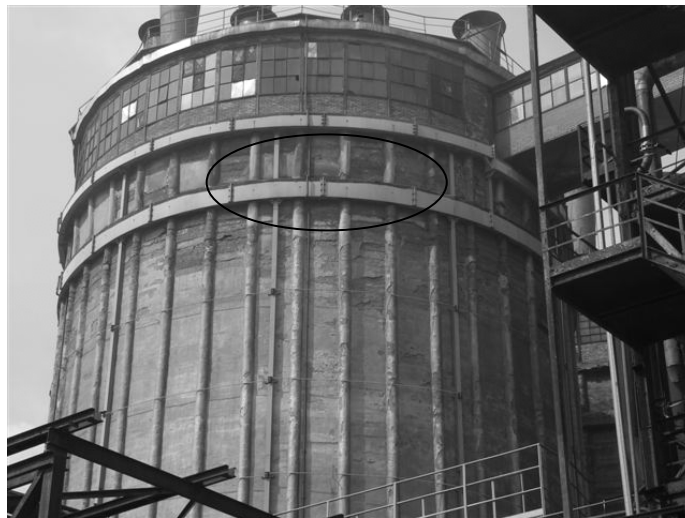
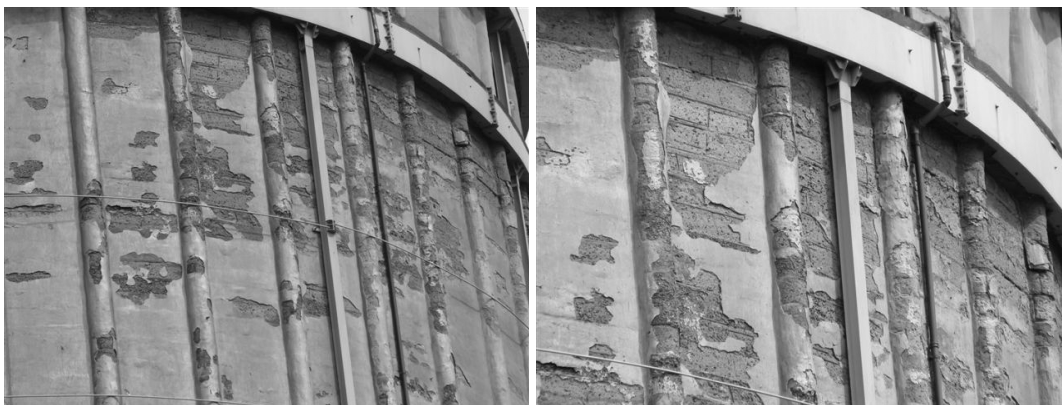
Rys. 8. Dobry stan stalowej konstrukcji wzmacniającej, uszkodzenia korozyjne elementów żelbetowych

- dobry stan zachowania stalowej konstrukcji wzmocnienia wieży (Rys. 8),
- w ogólności dobry stan zachowania wieńców obwodowych wzmocnionych pierścieniem stalowym i poddanych rekonstrukcji (Rys. 8),

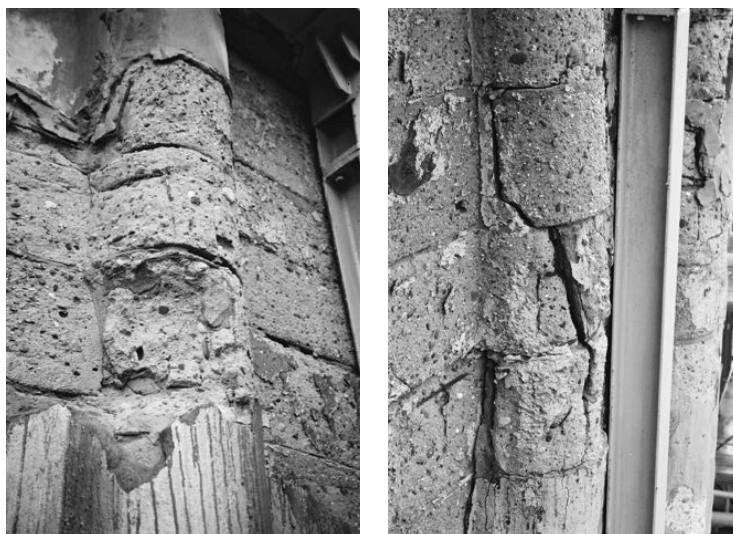
Rys. 9. Uszkodzenia uźebrowania prefabrykowanej powłoki walcowej

- nowe uszkodzenia, zwłaszcza w uźebrowaniu powłoki walcowej wieży, które powstały po wykonaniu napraw, w miejscach uprzednio dobrze zachowanych (Rys. 9). Powstanie nowych uszkodzeń świadczy o znacznej utracie trwałości prefabrykowanych elementów żelbetowych konstrukcji wieży.

Analogicznie jak przed wzmocnieniem i naprawą powłoki stwierdzono większą koncentrację uszkodzeń korozyjnych od strony sąsiedniego obiektu z kominami wydmuchu powietrza z suszarek stosowanych przy produkcji nawozów. W wydmuchiwanym powietrzu stwierdzono zawartość cząstek azotanu amonowego NH_4NO_3 , emitowanego w ilości około 3 kg/godzinę.

Z uwagi na konieczność zapewnienia dalszego użytkowania wieży granulacyjnej w ograniczonym okresie pięciu lat zalecono naprawę wglębnie uszkodzonych żeber powłoki walcowej. Dobry stan zachowania stalowych elementów konstrukcji wzmocnienia prefabrykowanej powłoki walcowej zapewnia bezpieczne przenoszenie obciążeń ze stropu technologicznego w poziomie +32,00 m na konstrukcję podbudowy wieży.
