## Problemy napraw konstrukcji drewnianych kościołów

## Repair problems of the wooden structure of churches

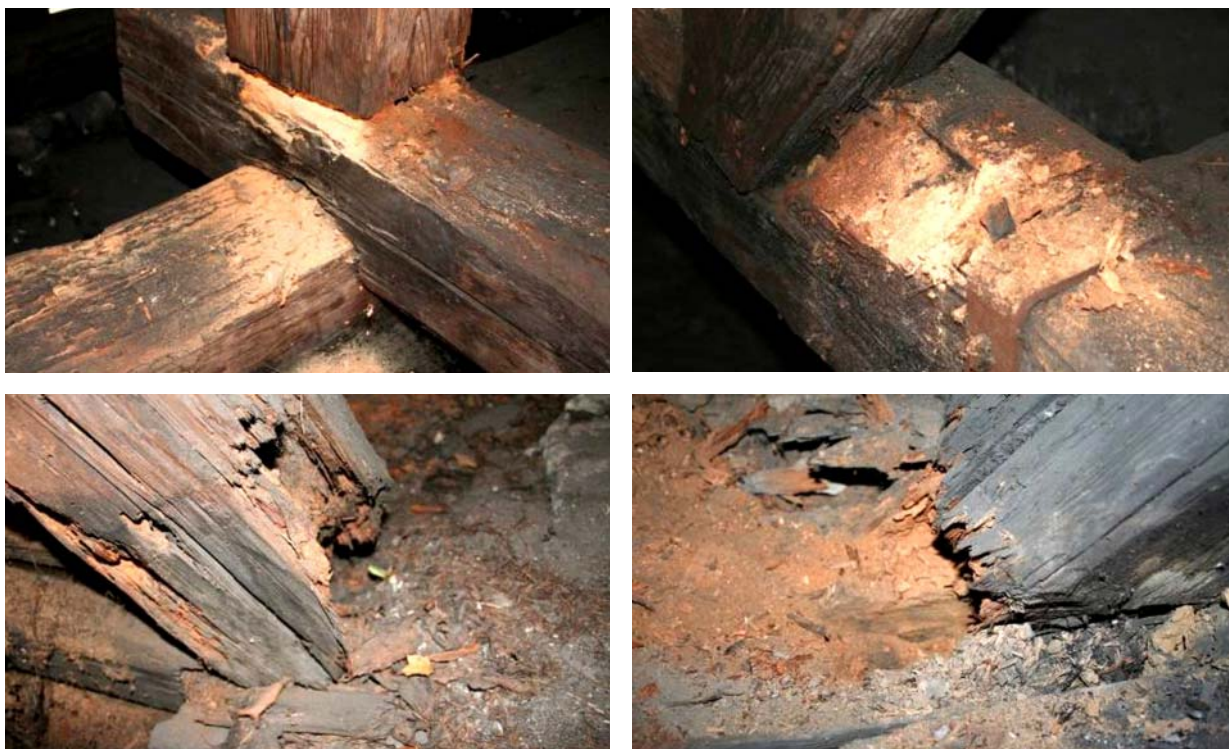
Ryc. 1. Uszkodzenie elementów więźby dachowej przez korozję biologiczną (kościół pw. św. Bartłomieja z XVII w.)

Fig. 1. The destruction of the rafter framing elements by biological corrosion (St. Bartholomew church in Gliwice from the sixteenth century)

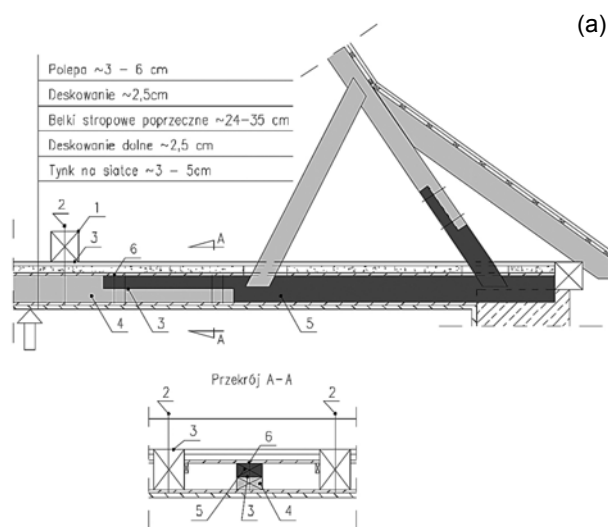
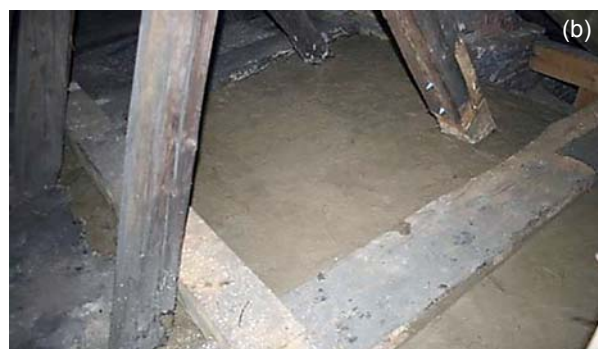
Ryc. 2. Zaprojektowana (a) i wykonana (b) naprawa krokwi i belki więzarowej: 1 – istniejąca belka podłużna, 2 – śruby stalowe, 3 – stalowe pierścienie łącznikowe, 4 – uszkodzona belka więzarowa, 5 – wstawka drewniana, 6 – stalowe śruby

Fig. 2. Designed (a) and made (b) repairs of wall plates and false rafters: 1 – existing longitudinal beam, 2 – steel screws, 3 – steel rings liaison, 4 – damaged beams, 5 – inset wood, 6 – steel screws

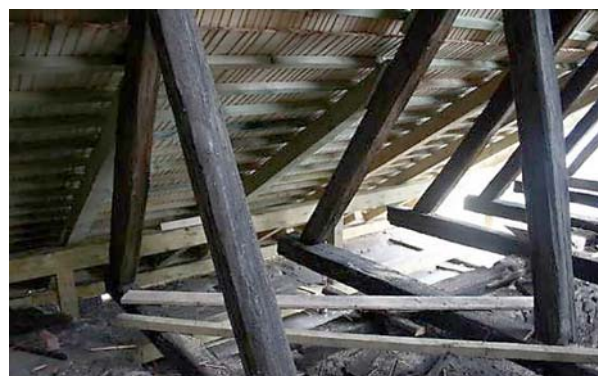
Ryc. 3. Namurnice i przypustnice oraz pokrycie dachu w trakcie remontu w kościele pw. św. Bartłomieja w Gliwicach

Fig. 3. Wall plates and roof covering during renovation in the St. Bartholomew church in Gliwice

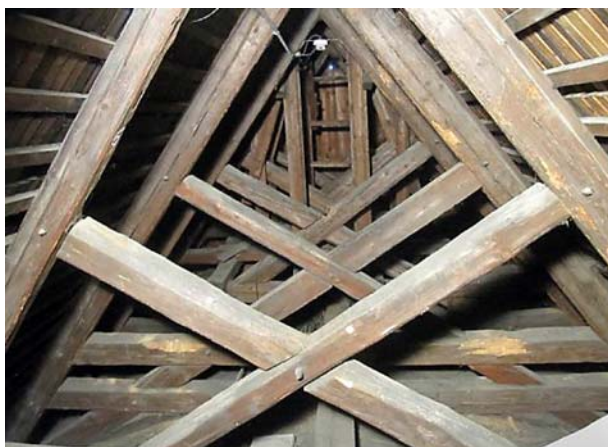
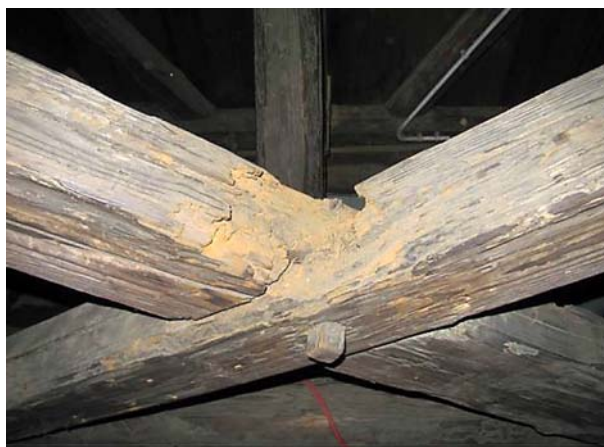
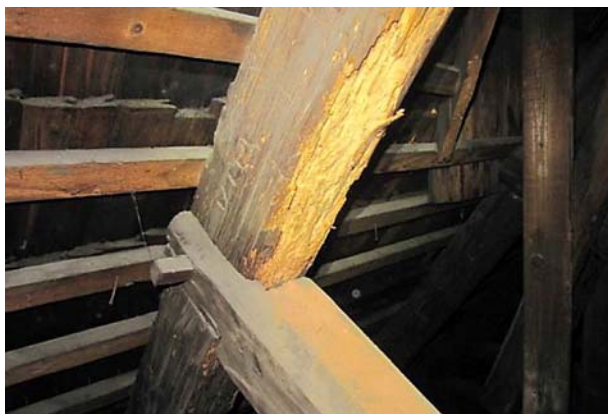
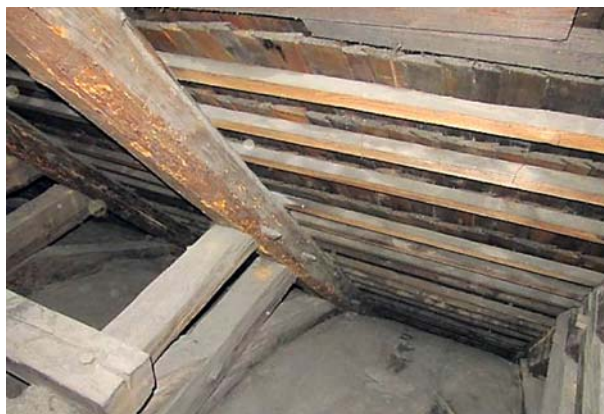
Ryc. 4. Uszkodzenia spowodowane działaniem owadów (kościół pw. św. Mikołaja w Borowej Wsi koło Gliwic z początku XVIII w.)

Fig. 4. Damages caused by insects (church of St. Nicholas in Borowa Wieś near Gliwice from the beginning of the eighteenth century)

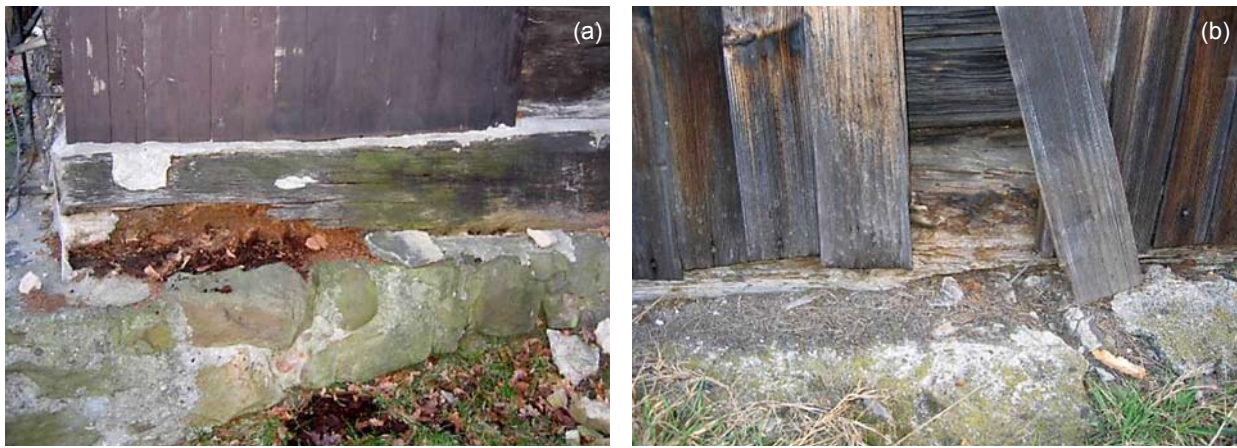
Ryc. 5. Korozja biologiczna podwalin: a) kościół pw. św. Marii Magdaleny w Bełku (XVIII w.) – podwalina na podmurówce kamiennej, b) kościół pw. św. Bartłomieja w Smolnicy (XVII w.) – podwalina na gruncie (w narożach ścian fundamentowe bloki kamienne)

Fig. 5. Biological corrosion of Ground beams: a) church of St. Mary Magdalene in Bełk (the eighteenth century) – ground beam on stone masonry, b) church of St. Bartholomew in Smolnica (the seventeenth century) – foundation stone blocks in the corners of the walls

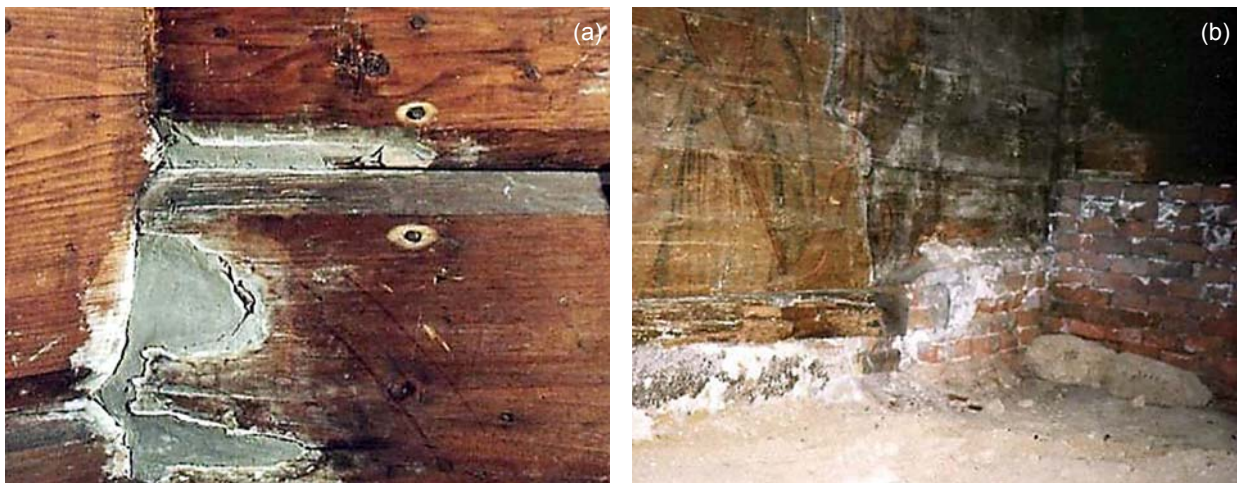
Ryc. 6. Niefachowe naprawy podwalin przez wypełnienie ubytków: a) naprawy ubytków zaprawą cementową – kaplica pw. św. Jadwigi Śląskiej w Wiśle Czarnem (XX w.), b) kościół pw. św. Michała Archanioła w Żernicy (XVII w.) – murowana ściana w miejscu uszkodzonej podwaliny i bali ścian wieńcowych

Fig. 6. Improper repair of ground beams by filling cavities: a) repair cavities with cement mortar – Chapel of St. Hedwig in Wisła Czarne (the twentieth century), b) brick wall at the site of damaged ground beams – church of St. Michael the Archangel in Żernica (the seventeenth century)

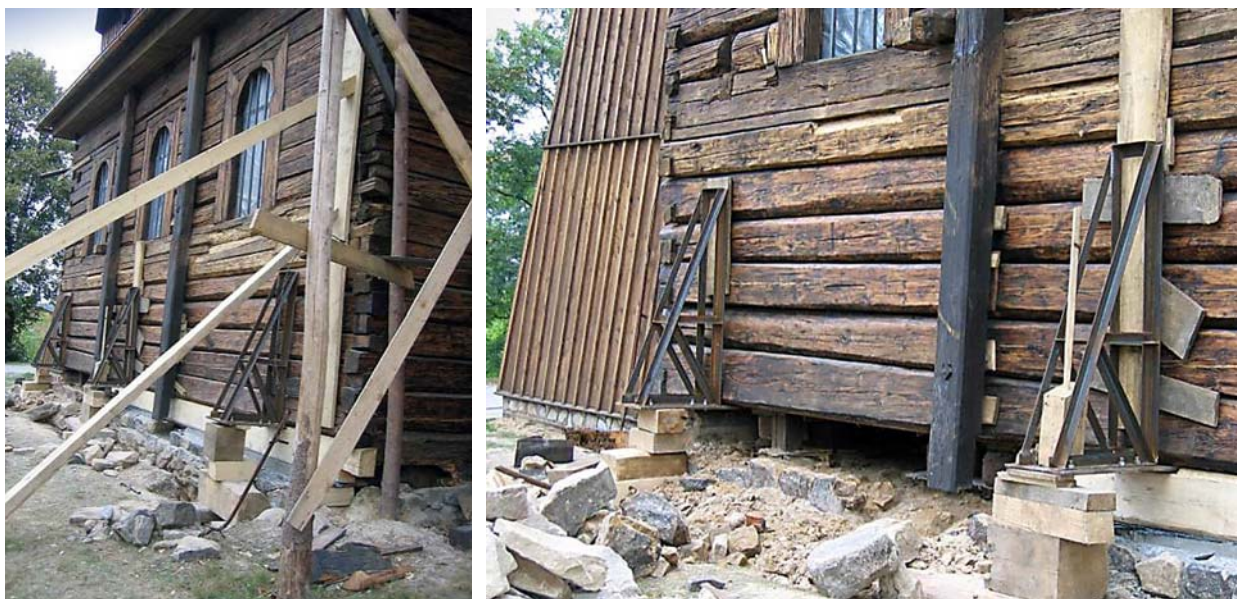
Ryc. 7. Wymiana belki podwalinowej – kościół w Żernicy

Fig. 7. Replacing the ground beam – church in Żernica

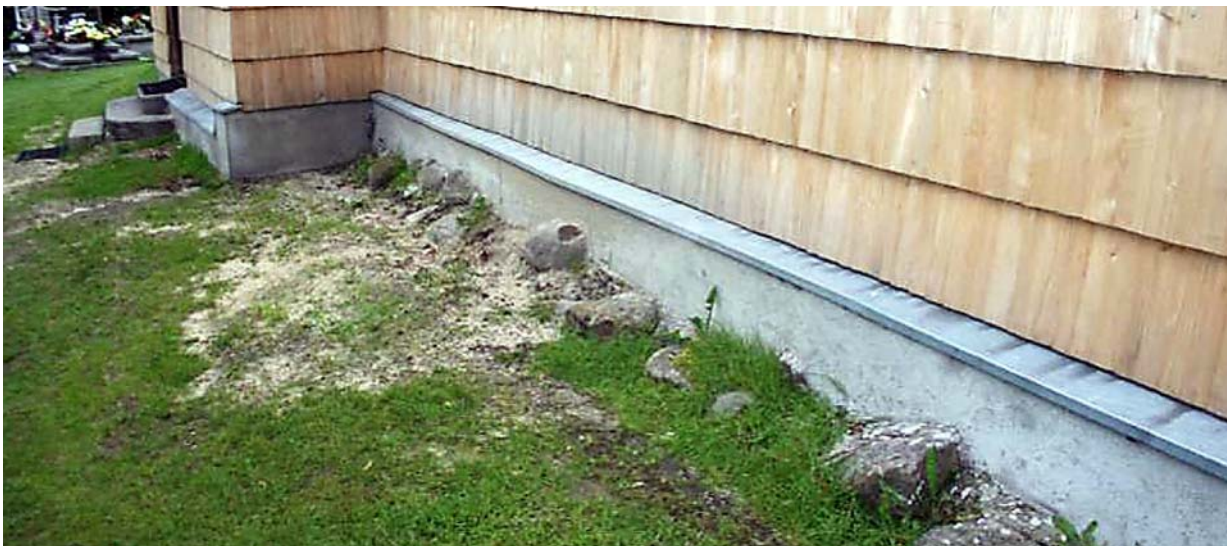
Ryc. 8. Otynkowane mury fundamentowe wraz z obróbką blacharską – rozwiązanie zgodne ze sztuką budowlaną, lecz sprzeczne z kanonami sztuki konserwatorskiej (kościół pw. Najświętszej Marii Panny w Szalszy z XVII w.)

*Fig. 8. Foundation walls plastered with flashing – solution in accordance with the construction, but contrary to the canons of the conservation art (church of Blessed Virgin Mary in Szalsza of the seventeenth century)*

muszą one pozostać niewidoczne i dlatego wykonuje się je do poziomu terenu. Murowanych ścian fundamentowych nie należy tynkować, a obróbki blacharskie nie powinny być zbyt eksponowane (ryc. 8).

therefore, they are made up to the ground level. Masonry foundation walls should not be plastered and flashings should not be excessively exposed (fig. 8).

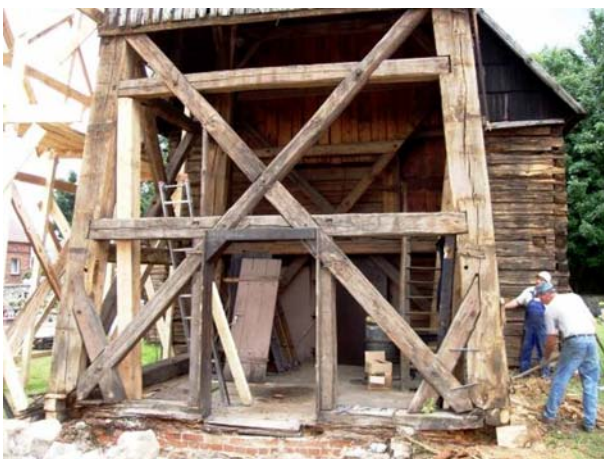
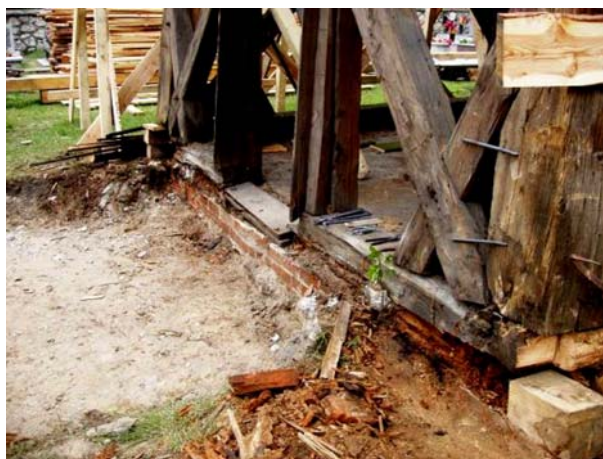
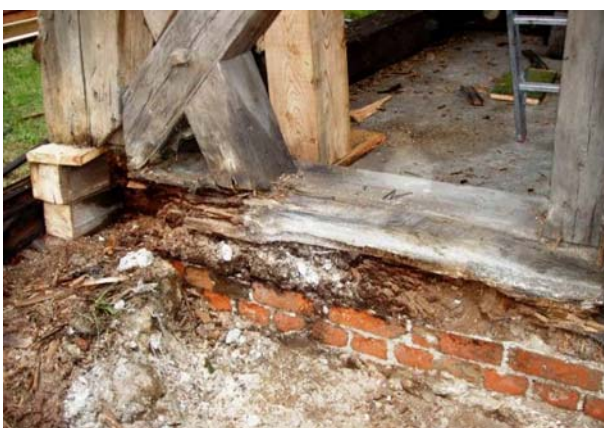
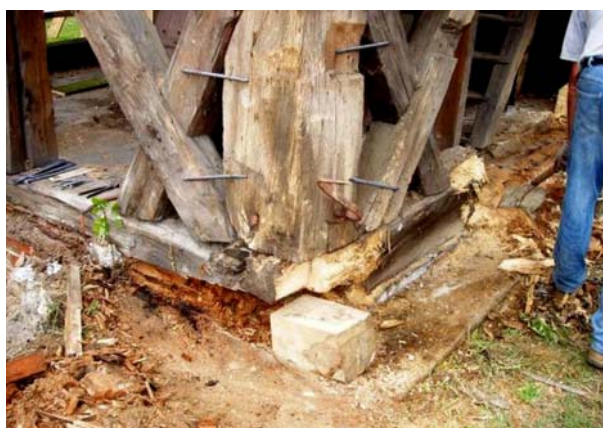
Ryc. 9. Wymiana podwalin wieży kościoła w Smolnicy

*Fig. 9. Replacing the ground beams of the church tower in Smolnica*

Podobnie jak w wypadku podwalin ścian wieńcowych, często zachodzi potrzeba wymiany podwalin w wieżach. Wiąże się to z demontażem poszycia wież i podłóg w kruchtach. Nowe podwaliny posadawia się na narożnych stopach lub murach fundamentowych z przekładkami poziomej izolacji z pasów papy, folii lub blachy nierdzewnej. Na ryc. 9 przedstawiono wymianę zupełnie zbutwiałych podwalin wieży kościoła w Smolnicy.

As in the case of ground beams of crowned construction walls, it is often necessary to replace ground beams of the towers. This involves dismantling the panelling of the towers and floors in the vestibules. New ground beams are founded on corner footings or foundation walls with horizontal insulation dividers made of strips of felt, foil or stainless steel. Fig. 9 shows the replacement of completely rotten ground beams of the church tower in Smolnica.

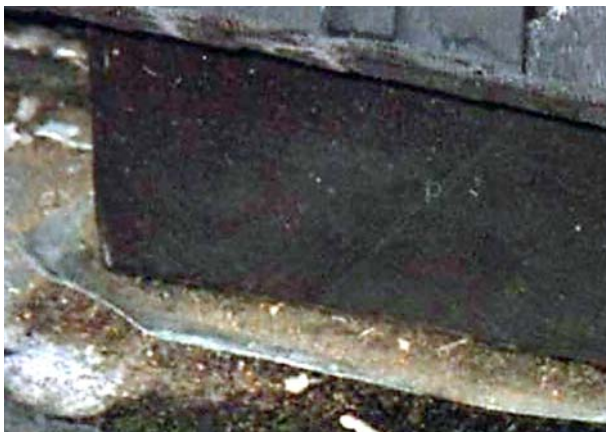
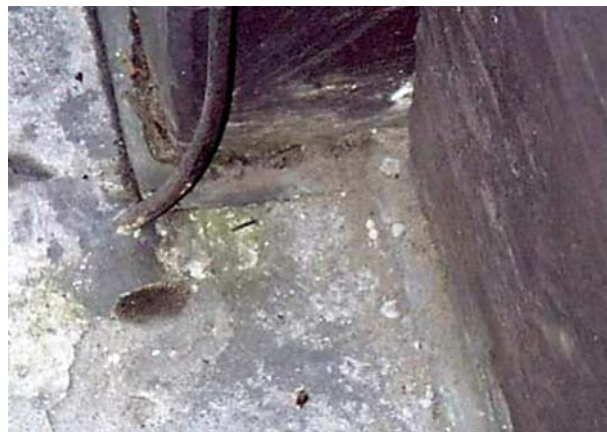
Ryc. 10. Stan poziomej izolacji z blachy miedzianej po 15 latach eksploatacji – kościół pw. św. Michała Archanioła w Katowicach (XVI w.)  
 Fig. 10. Condition of horizontal insulation from copper sheet after 15 years of service – church of St. Michael the Archangel in Katowice (The sixteenth century)

The horizontal insulation on foundation walls is usually made of sheet due to long durability. Former practice consisted in using copper sheet, whereas currently titanium-zinc sheet is most often used. Fig. 10 shows a view of insulation made of 1 mm thick copper sheet after 15-year period of use.

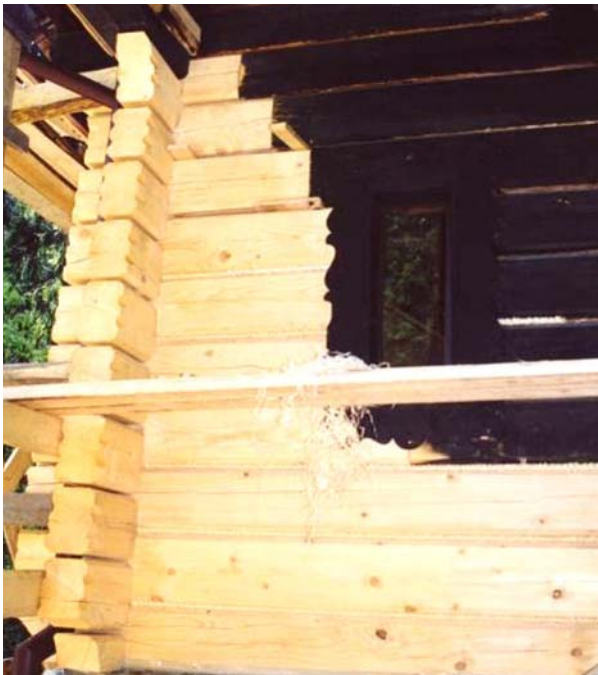
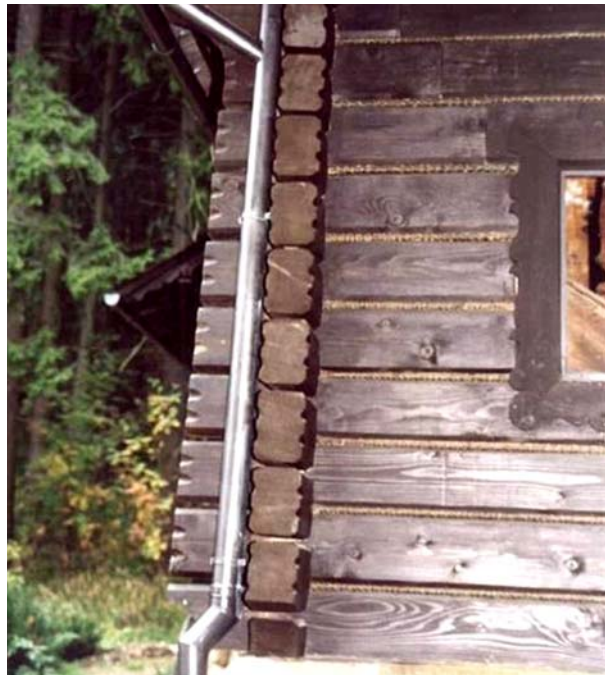
Ryc. 11. Wymiana uszkodzonych bali ścian – kaplica pw. św. Jadwigi Śląskiej w Wiśle Czarnem  
 Fig. 11. Replacement of damaged walls elements in the chapel of St. Hedwig in Wisła Czarnem

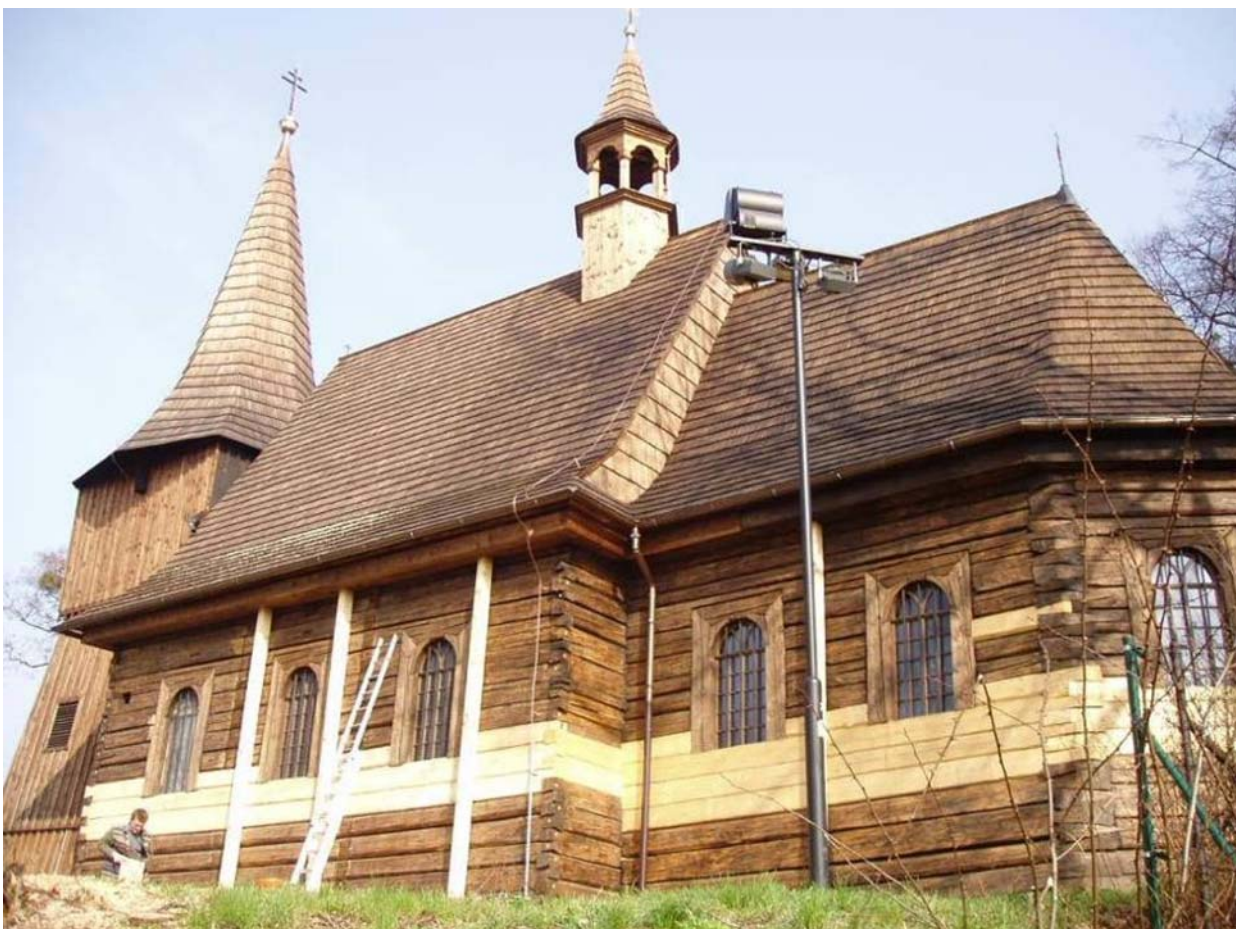
Ryc. 12. Wymiana elementów ścian i lisic w kościele pw. św. Michała Archanioła w Żernicy  
 Fig. 12. Replacing parts of the walls of the St. Michael the Archangel church in Żernica

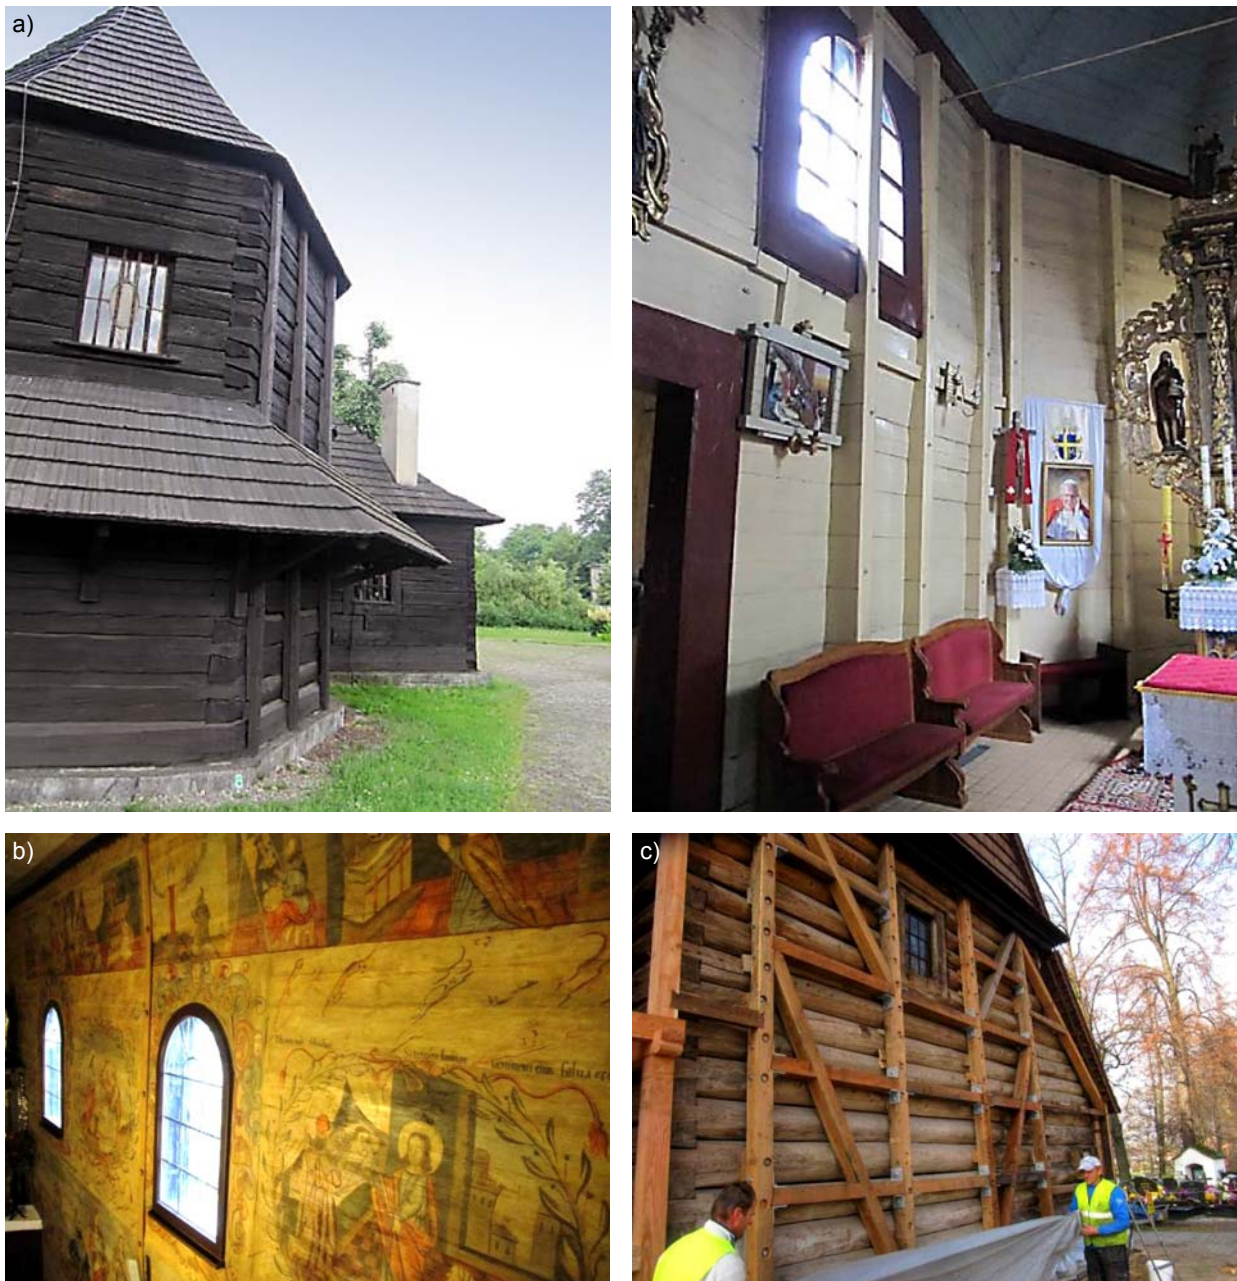
Ryc. 13. Wzmocnienie ścian: a) lisciami dwustronnie, b) lisciami jednostronnie, c) konstrukcją szkieletową

Fig. 13. Strengthening of the walls: a) by wooden double-sided vertical dividers, b) by single-sided vertical dividers, c) by skeleton framework construction

z zewnętrzną lisią. W kościele pw. św. Marcina w Pszczynie-Ćwiklicach z XVI wieku wzmocnienie ścian zrealizowano przez konstrukcję szkieletową od zewnątrz (ryc. 13c).

Pszczyna-Ćwiklice dating from the sixteenth century the strengthening of significantly damaged walls by skeleton framework construction was used. This strengthening was hidden beneath the cover of the boards (fig. 13c).

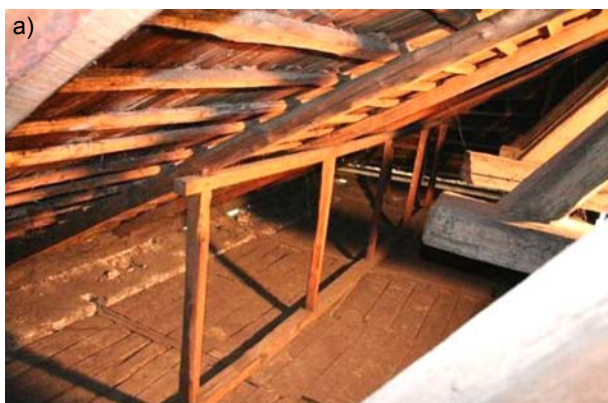
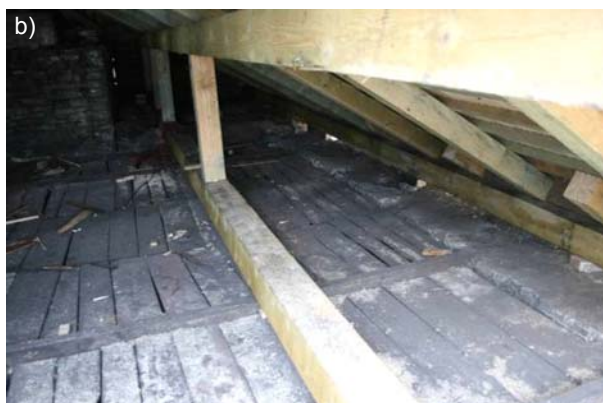
previous renovation elements of insufficient load-bearing capacity were built up (fig. 14), may serve as an example of such activities. Rotten load-bearing beams in areas based on walls can be reinforced with steel profiles twisted with beams at undamaged areas – fig. 15. Such solutions, due to disturbance to the historic structure, should be avoided and used only in justified cases.

Ryc. 14. Kościół pw. św. Bartłomieja w Gliwicach: a) ugięcie krokwi i płatwi dawnej więźby, b) wymienione elementy  
 Fig. 14. St. Bartholomew church in Gliwice: a) deflection of the old truss elements, b) elements after re-exchange

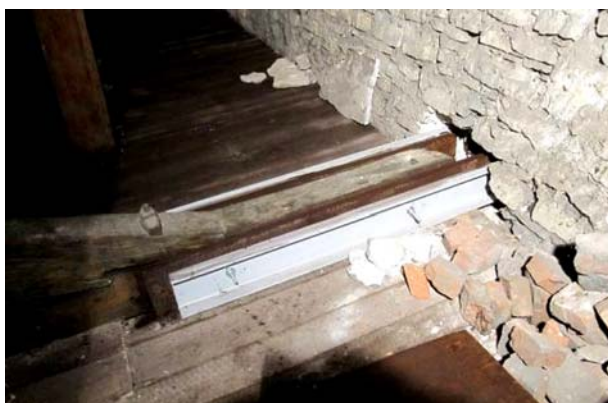
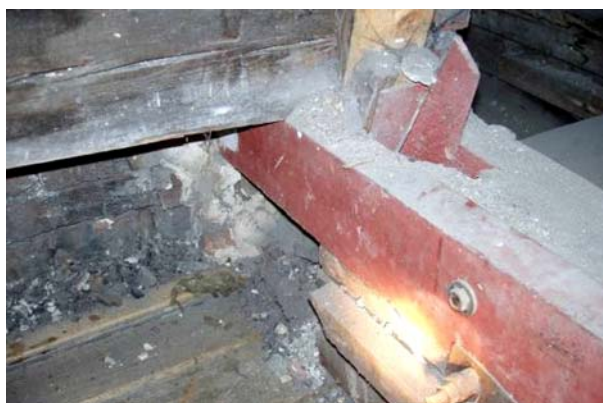
Ryc. 15. Wzmocnienia stref oparcia zbutwiałych belek nośnych elementami stalowymi w kościele pw. Podwyższenia Krzyża Świętego w Sławkowie (XIII w.)

Fig. 15. Strengthen the support zones of timber beams with steel elements in the Holy Cross church in Sławków

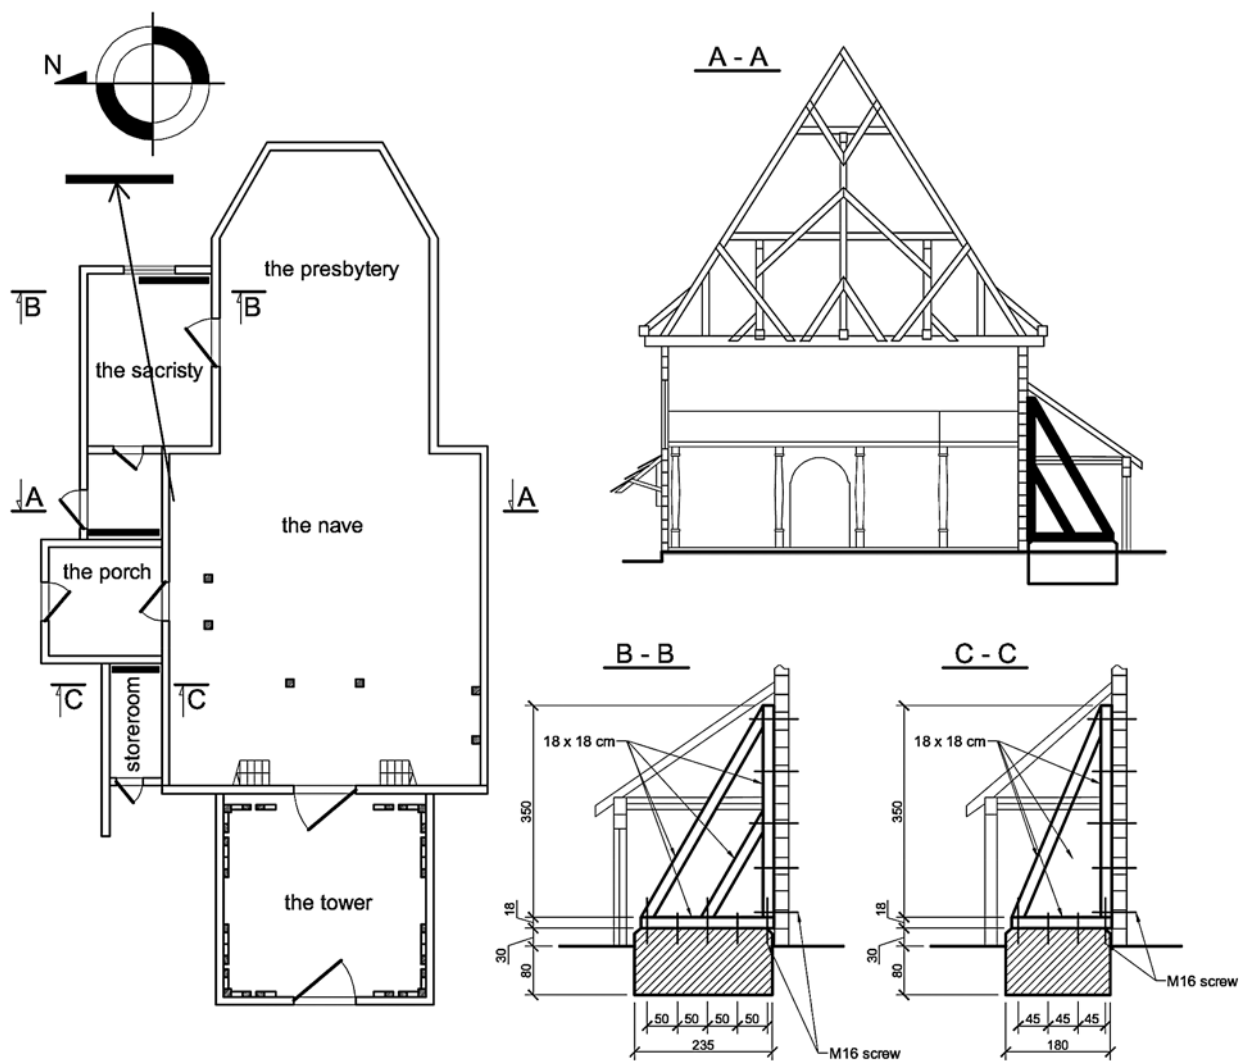
Widoczny na ryc. 12 kościół pw. św. Michała Archaniola w Żernicy wzniesiony został na wzgórzu. Duża ekspozycja, a co za tym idzie, znaczne obciążenie parciem i ssaniem wiatru, powiązane z korozją biologiczną drewna podwalin i bali ścian wieńcowych, doprowadziły do wychylenia ścian o blisko 40 cm na wysokości 5,0 m. Kościół był już w przeszłości wzmacniany – lisice założono po raz pierwszy w XVIII w. Podczas renowacji obiektu profilaktycznie zastosowano dodatkowe wzmocnienia jego konstrukcji na obciążenia poziome od parcia wiatru. Zaprojektowano i wykonano 3 drewniane ramy usztywniające, posadzone na niezależnych żelbetowych fundamentach. Ramy zaprojektowano w miejscach niewidocznych dla wiernych oraz osób zwiedzających zabytek: w składziku, przedsionku zakrystii i zakrystii. Dodatkowo zaprojektowano ponadto stalowy ściąg średnicy 25 mm ukryty w ścianie nad posadzką chóru. Projektowane rozwiązanie pokazano na ryc. 16, a wykonane wzmocnienie na ryc. 17.

The church of St. Michael the Archangel in Żernica in fig. 12 was built on the hill. High exposure, and thus a significant wind pressure and suction load associated with the biological corrosion of wooden ground beams and logs of crowned construction walls, led to almost 40 cm deflection of the walls at a height of 5.0 m. The church was already reinforced in the past – lisice were installed for the first time in the eighteenth century. Additional reinforcements of its structure against horizontal wind pressure loads were used as a preventive measure during the renovation of the building. Three wooden stiffening frames founded on independent concrete foundations were designed and made. The frames were designed in places not visible to the members of the church and visitors of the monument: in a storeroom, the vestibule of the vestry and the vestry. In addition, a steel tension tie with a diameter of 25 mm, hidden in the wall above the floor of the matroneum, was designed. Fig. 16 shows the proposed solution. Fig. 17 shows the reinforcement made.

Ryc. 16. Wzmocnienie konstrukcji ścian na poziome działanie wiatru w kościele pw. św. Michała Archanioła w Żernicy  
 Fig. 16. Strengthening of the walls on the horizontal wind in the church in Żernica

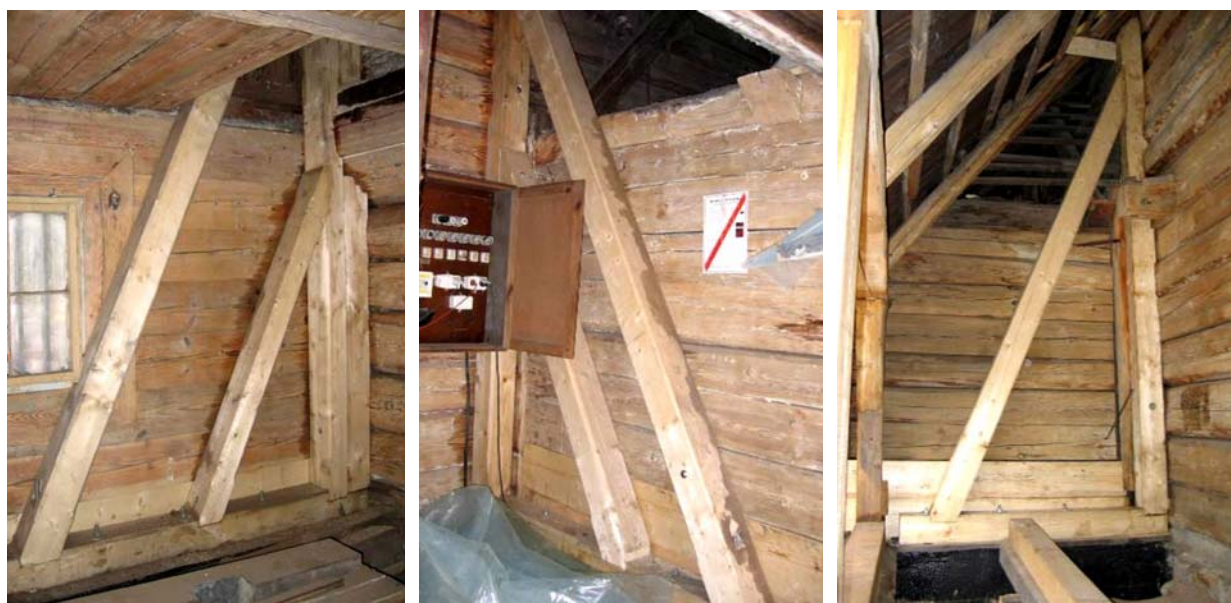
Ryc. 17. Wykonane wzmocnienie ścian kościoła pw. św. Michała Archanioła w Żernicy: a) rama w zakrystii, b) rama w przedsionku zakrystii, c) rama w składziku  
 Fig. 17. Realized strengthening of the walls in Żernica: a) in the sacristy, b) in the vestibule, c) in store room

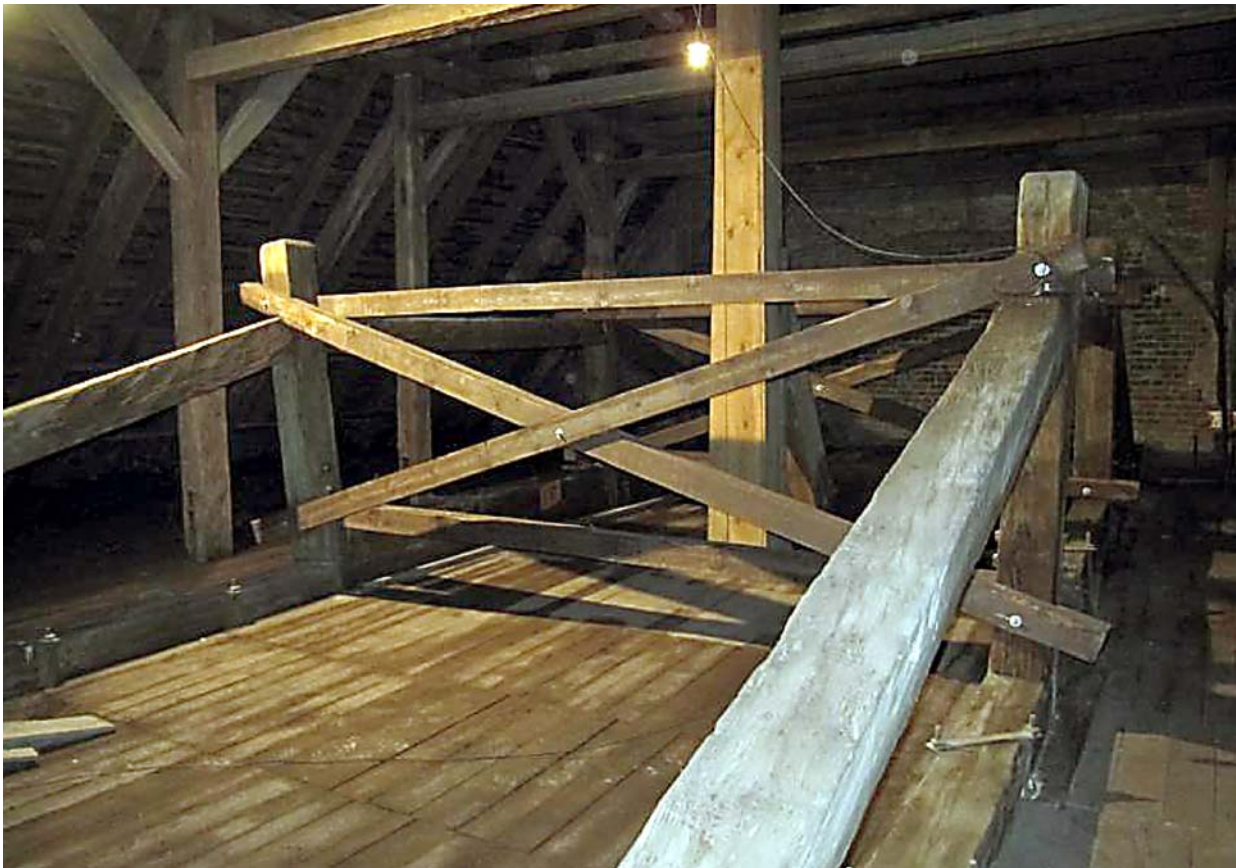
Ryc. 18. Wykonane stężenie wieszarów stropowych nawy kościoła pw. Podwyższenia Krzyża Świętego w Sławkowie  
 Fig. 18. Strengthening of load-bearing trapezoidal girders in the Holy Cross church in Sławkowie

Zdarza się także, że konstrukcje mają wadliwe rozwiązania zastosowane jeszcze w czasie budowy. Z takim wypadkiem spotkano się w zabytkowym kościele pw. Podwyższenia Krzyża Świętego w Sławkowie. W stropie nawy głównej pasy górne nośnych trapezowych wieszarów nie zostały zabezpieczone przed wyobczeniem i doszło do lokalnej utraty stateczności – wychylenia pasów z płaszczyzny. Konstrukcję wzmocniono przez wprowadzenie dodatkowych kratowych stężeń pasów – ryc. 18.

It also happens that during the construction flawed solutions are used in the structures. This was the case for the historic Church of the Exaltation of the Holy Cross in Sławków. On the ceiling of the nave upper strips of load-bearing trapezoidal girders were not protected against buckling and there was a local loss of stability – deflection of the strips from the plane. The structure was reinforced by introducing additional lattice bracings of the strips – fig. 18.

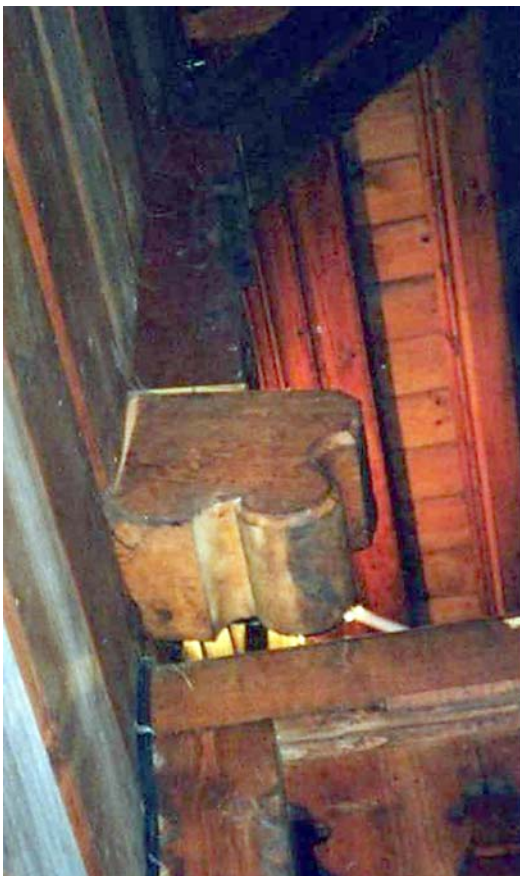
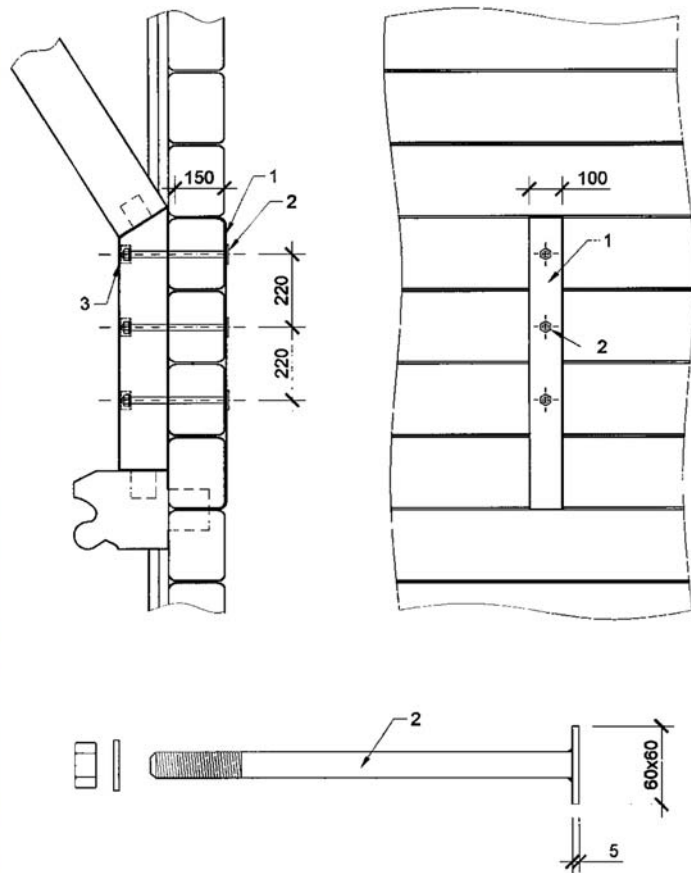
Ryc. 19. Naprawa uszkodzonego wspornika pod zastrzał więzby dachowej: a) widok obróconego wspornika, b) sposób naprawy  
 Fig. 19. Repair of the support of the pillars of braces of main trusses: a) rotated view of the bracket, b) repair method

Czasem wzmocnienia wymaga pojedynczy element konstrukcji. Tak było w wypadku kaplicy pw. św. Jadwigi Śląskiej w Wiśle Czarnem, gdzie stwierdzono uszkodzenia sposobu podparcia słupków zastrzałów wiązarów głównych. Drewniane wsporniki, na których opierają się zastrzały, były obniżone o ok. 1 cm i obrócone (ryc. 19a). W związku z tym większość reakcji z dachu przejmowana była przez ściągi. Zaprojektowano sposób kotwienia wsporników do ścian wieńcowych (ryc. 19b).

Sometimes only one structural element needs to be reinforced. This was the case for the Chapel of St. Hedwig of Silesia in Wisła Czarne, where damages to the support of the pillars of braces of main trusses were found. Wooden brackets, on which braces are based, were lowered by approx. 1 cm and rotated (fig. 19a). Therefore, tension ties took over most of the roof reactions. A method of anchoring the brackets to the crowned construction walls was designed (fig. 19b).

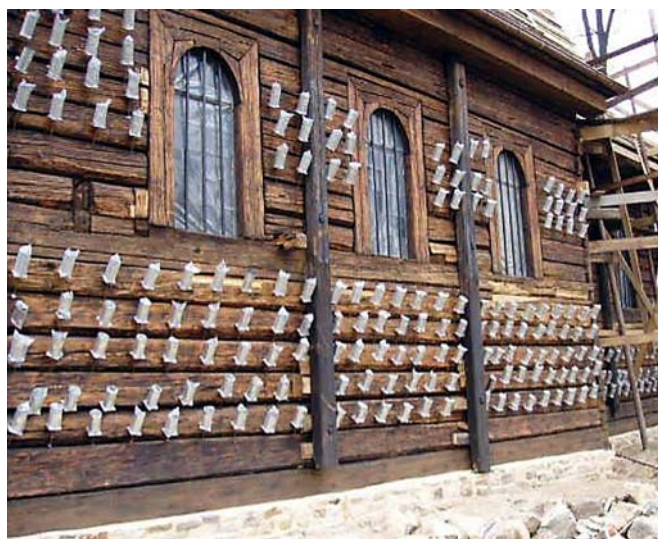
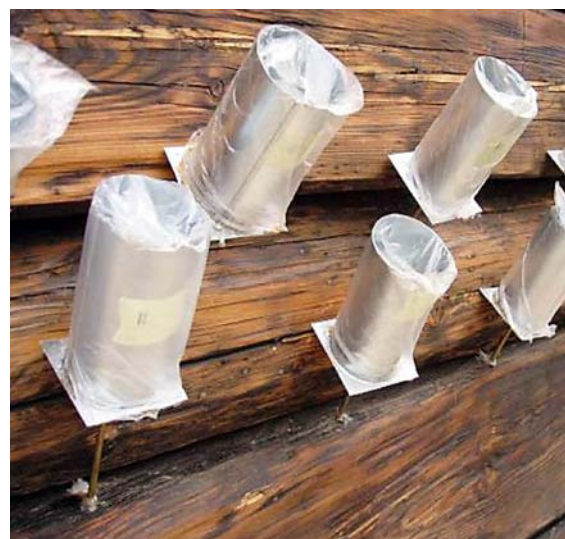
Ryc. 20. Widok i szczegół ścian kościoła pw. św. Michała Archanioła w Żernicy podczas impregnacji grawitacyjnej  
Fig. 20. View and detail of the walls of the St. Michael the Archangel church in Żernica during the gravity impregnation

Podczas renowacji należy zwrócić szczególną uwagę na odpowiednie zaimpregnowanie drewnianych elementów konstrukcji. Procesowi impregnacji wglębnej poddać należy stare, osłabione elementy. Impregnacja powinna być prowadzona starannie, zapewniając pełne nasycenie konstrukcji (ryc. 20).

During the renovation special attention should be paid to the appropriate impregnation of wooden elements of the structure. Old and weakened elements should undergo the deep impregnation process. The impregnation should be carried out carefully, ensuring complete saturation of the structure (fig. 20).
