MAREK SIEWNIAK, ANNA TARNAWSKA*

IDENTIFIED THREATS TO HISTORICAL GREENERY
AND METHODS TO COUNTERACT THEIR EFFECTS ON
THE PARK IN ŻELAZOWA WOLA

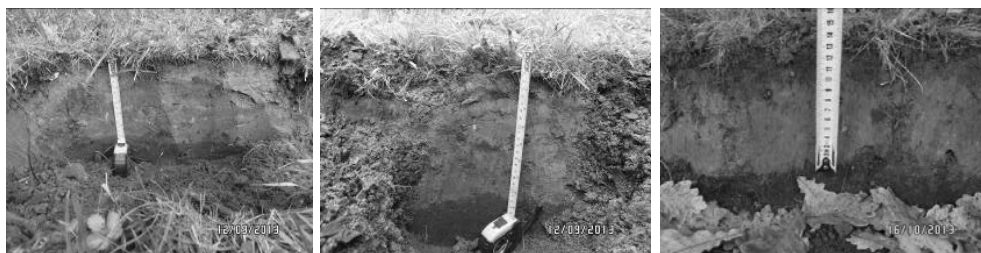
Two years after the completion of the renewal works carried out in 2010 in the Park in Żelazowa Wola it was noticed that the state of the health of many trees was considerably reduced and in the following years the trees began to die out. On the basis of a series of soil outcrops and testing it was established that the cause of dieback and the weakening condition of the trees in the park was due to the replenishment of the layer of impermeable clay and loam.

During the renewal works vast areas of the park were covered with a layer of clay and loam. The thickness differed from 5 to 30 cm. Depending on the thickness of the replenished layer trees reacted more or less strongly. In some areas of the Park we observed only increased dying of twigs and branches or reduction in the leaf size. But in other places, group of trees began to die. Currently looking at the intensity of dying we can easily predict the thickness of the layer. However, different reaction times of the trees caused that in some areas the problem was detected later than in areas with high tree loss. The location of trees dying in the course of research and observations showed more and more convergence to the replenished parts.

Ill. 1-3. The replenished clay and loam layer of different thickness together with the new laid lawn exclude completely all soil processes

Il. 1-3. Różna miąższość nawiezionej warstwy i założony nowy trawnik całkowicie wykluczają wszystkie procesy glebowe

The growing season of 2013 brought a diagnosis of the problem and the creation of a rescue plan for repairing the tree stand in the Park. The plan consisted of several complementary components, so as to improve the soil and air conditions for the roots of the suffering trees as soon as possible. The first step was a partial removal of a harmful layer within the drip line. It was decided that, due to the new regeneration root system which we wanted to provoke, we divided the operation into three phases in subsequent vegetation seasons. In the first year the layer of clay and loam was totally removed from star-shaped sections within the drip line which covered 30% of the surface.

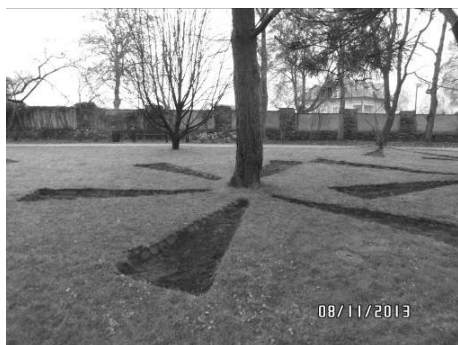
Ill. 4. The first stage of removing of the new layer

Il. 4. Pierwszy etap zdejmowania nawiezionej warstwy

Currently, in the second season of the remedial plan the second part of the impermeable layer is being removed. In 2015 the last part of the defective coverage should be removed.

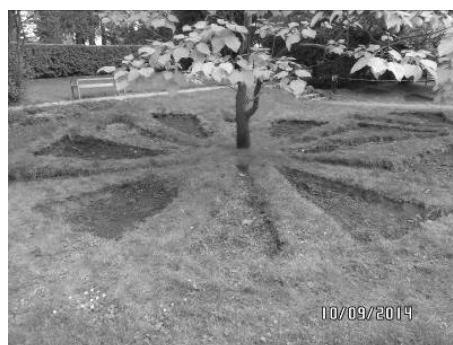
Ill. 5. The second stage of removing of the new layer

Il. 5. Drugi etap zdejmowania nawiezionej warstwy

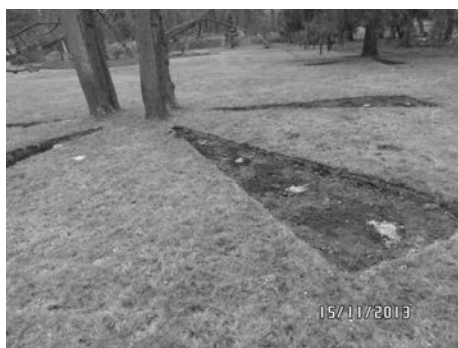
Ill. 6. Small aeration wells in the „rays”

Il. 6. Studzienki napowietrzające w promykach

The second element of the repair and rescue plan in the first year of the intervention was creating within the “rays” small aeration wells filled with expanded clay. Depending on the size of the tree and the range of the drip line, the number of wells per tree ranged from six to seventeen.

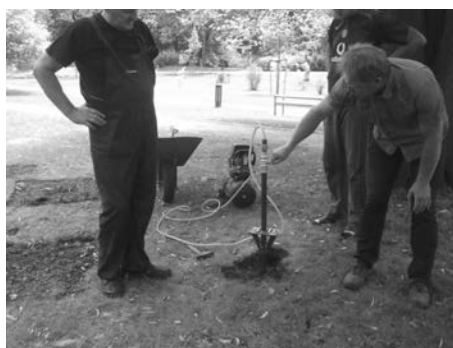
Ill. 7. Device for soil aeration

Il. 7. Urządzenie napowietrzające glebę

The third element of the rescue plan was aerating the root zone of trees. We designed and manufactured a special device for the purpose of aerating the soil around the trees. The prototype of the device combined with a compressor was built. Until the end of 2013 it had been used very intensively. Then in 2014, they modernized it and made another two devices that currently operate simultaneously during subsequent cycles of treatment.

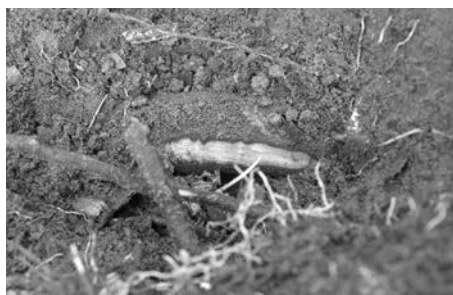
III. 10. Medium roots of *Tilia platyphyllos* are dead. The intensive regeneration of young roots, 2014

II. 10. Martwe średnie korzenie lipy szerokolistnej i regeneracja nowych korzonków, 2014

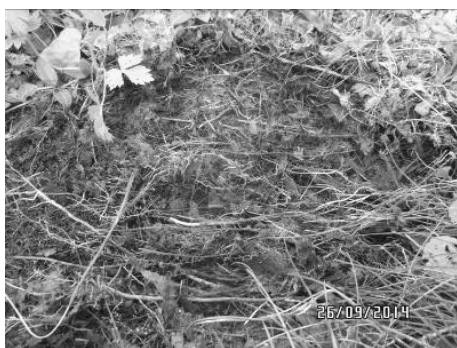
Ill. 11. Regeneration of roots within the rays

Il. 11. Regeneracja nowych korzonków w promieniach napowietrzających

It should be noted that the trees reacted spontaneously to the rescue treatments. In areas where the impermeable layer was removed, rapidly appeared new, healthy roots. They are the cause of such large changes in the condition of the plants. The growth of new roots in areas deprived of impermeable layer was examined. Only in two cases did trees not develop new roots in air-cured spaces. The phenomenon of regeneration is very encouraging. The conclusion is that leaving the impermeable layer for the next growing season or even longer would be fatal for the trees.
