Wątpliwości co do ochrony rur żeliwnych przez cynkowanie

The questionable effectiveness of the anti-corrosion zinc coating on ductile iron pipes

ANNA WASSILKOWSKA, WOJCIECH DĄBROWSKI

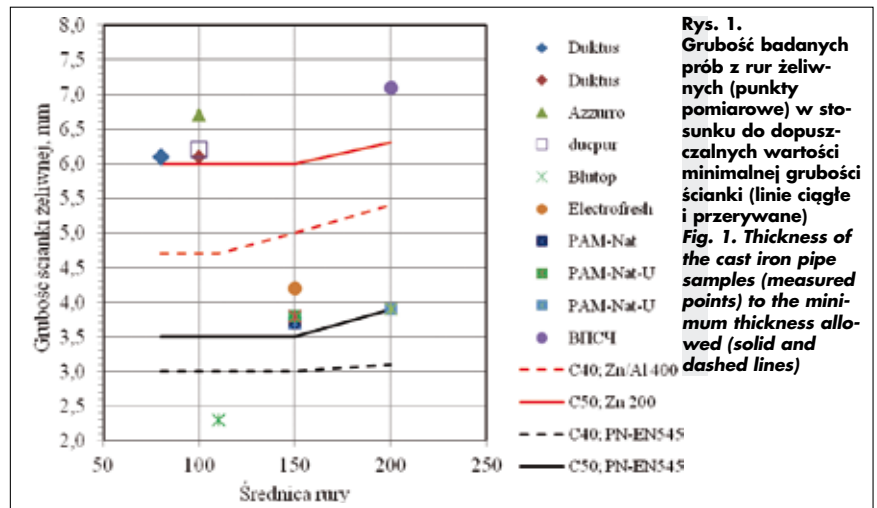
Rys. 1. Grubość badanych prób z rur żelaznych (punkty pomiarowe) w stosunku do dopuszczalnych wartości minimalnej grubości ścianki (linie ciągłe i przerywane)
Fig. 1. Thickness of the cast iron pipe samples (measured points) to the minimum thickness allowed (solid and dashed lines)

czona linią czarną, natomiast wymagania MPWiK S.A. Kraków z roku 2011 [11] – linią czerwoną. Przerwane linie dotyczą grubości rur dla normatywnej klasy ciśnienia C40, natomiast linie ciągłe – dla klasy C50.

400 g/m²), ma stanowić nie tylko alternatywne rozwiązanie dla rur stosowanych w bardziej agresywnym środowisku [3], lecz jest wymagana dla wszystkich rur cienkościennych, klasy C40 (rys. 1) [11]. Aktualnie wymagana grubość ścianki żeliwnej [11], jest znacznie wyższa od unormowanej [17] (rys. 1), co kolejny raz świadczy o dbałości Wodociągów Krakowskich o niezawodność sieci.

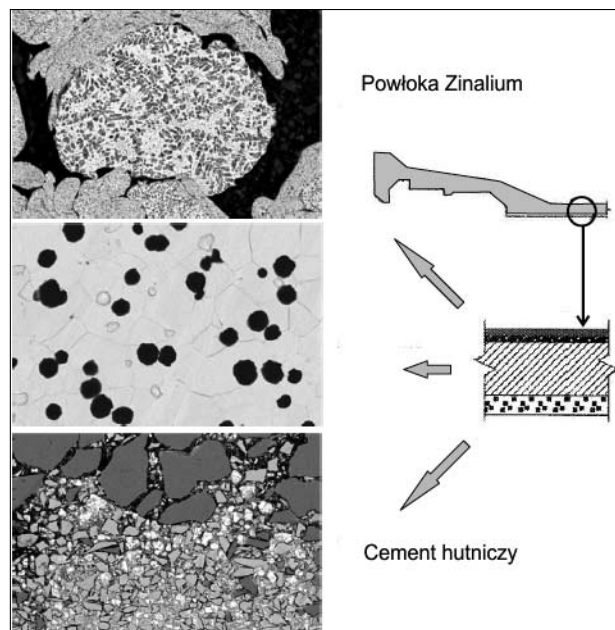
Rys. 3. Warstwowa struktura rury z żelaza sferoidalnego w przekroju poprzecznym ścianki
Fig. 3. Images of layered microstructure in a wall cross section of the iron pipes

Na podstawie obserwacji pod mikroskopem zglądów wykonanych poprzecznie do ściany przewodu rurowego (rys. 3) rur wodociągowych o średnicy DN150 – 250 stwierdzono, że w strukturze fabrycznie nowych przewodów mogą wystąpić lokalne wady odlewnicze w postaci rzadzin lub niekompletnej sferoidyzacji [32, 33]. Porównując odlewy o cenniejszej ściance z grubszyimi rurami (rys. 1) można stwierdzić, że problemy powierzchniowe oraz objętościowe odlewów żeliwnych wcale nie są związane z grubością ścianki rury, stanowią zatem ewidentne przeoczenie wewnętrznego systemu kontroli jakości [8] lub są celowo ukrywane. Struktura odlewu powinna być badana po obróbce ciepłej różnymi metodami (pomiar twardości, badania mechaniczne) [18-20], żeby skierować wadliwą partię materiału do powtórnego przetopienia (rys. 4).

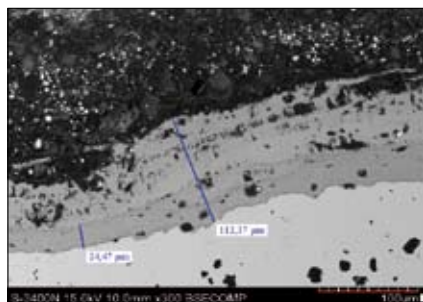
[17] nie uściśla sposobu nanoszenia powłoki fabrycznej. W przeciętnych warunkach wodno-gruntowych można stosować pod farbą zarówno czysty cynk metaliczny w ilości min. 200g/m², jak również farbę wysokocynkową w ilości min. 220 g/m². Ten drugi wariant potwierdzony został w próbie [26] (rys. 5).

na [32], dlatego w przekroju zakresła się falisty profil podłoża (rys. 5). Grubość wielowarstwowej struktury powłoki zewnętrznej mierzona jest bezpośrednio na zdjęciach mikroskopowych [34]. Na rys. 5 widać pomiędzy podłożem żeliwnym (jasny kontrast), a powłoką cynkową (ciemny kontrast), „przejściową warstwę”

Rys. 5. Obraz przekroju poprzecznego powłoki malarskiej, pow. 300x
Fig. 5. Image of the cross section of a paint coating, 300x

Większość producentów rur żeliwnych nakłada warstwę cynkową bezpośrednio na zgorzelinę wyżarzania (rys. 5), wykorzystując brak unormowanego nakazu oczyszczania powierzchni metalizowanej

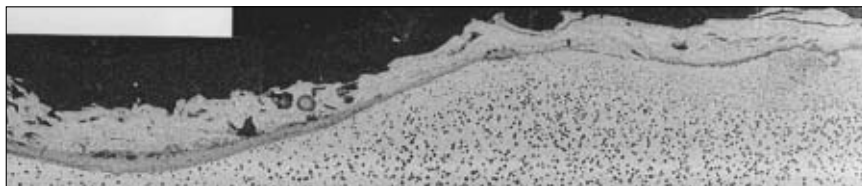
Rys. 6. Połączone zdjęcia mikroskopowe na długości próby z powłoką cynkowo-glinową
Fig. 6. Longitudinal image of the cross section of a zinc-aluminum coating

zu: elektronów wtórnych (SE) i elektronów wstecznie odbitych (BSE). Na rys. 6. pokazano przekrój grubej powłoki, na którym można (dzięki trójwymiarowości obrazu SE) obserwować fragmenty struktury nawet pod szczeliną odstającą powłoki. Łatwe odpryskiwanie powłoki zauważono podczas przecinania poprzecznego ścianki próby. Nie było to jedyne zaskoczenie podczas badań strukturalnych. Żeliwo, z którego wykonana jest nadzwyczaj cienka ścianka przewodów (rys. 1), nie może być zaklasyfikowane do gatunku sferoidalnego, co zostało potwierdzone w badaniach strukturalnych i mechanicznych jednej próby (w postaci pierścienia o długości 20 cm), pobranej losowo z komercyjnej partii rur [36].

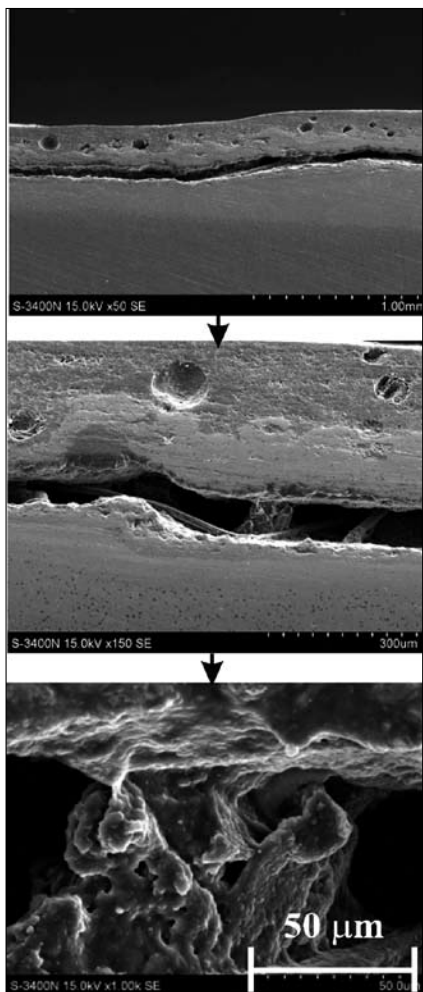
Rys. 7. Przekrój powłoki odchodzącej z podłoża żeliwnego, pow. 50x, 150x i 1000x
Fig. 7. Cross-section image of the coating spalled from ductile iron substrate, 50x, 150x and 1000x

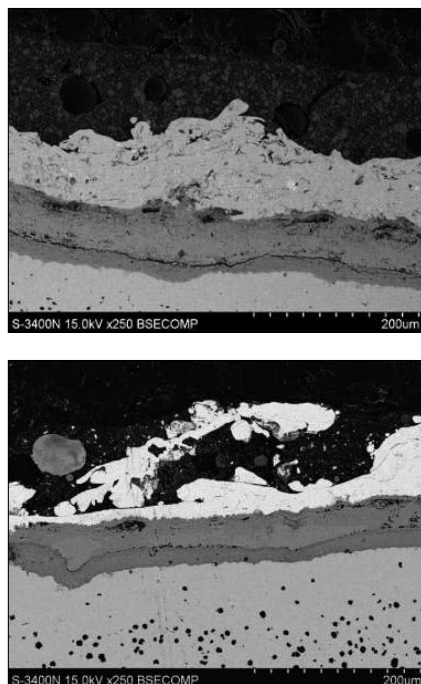
Na rys. 8. przedstawiono dwa skrajne warianty wykonania powłok cynkowo-glinowych w badanych próbach rur wodo-

- składu chemicznego (rys. 8b);
- stopnia zwartości (rys. 8b);
- równomierności nałożenia.

Przykład względnie równomiernie nałożonej powłoki, której grubość można wystarczająco precyzyjnie zmierzyć metodą mikroskopową, przedstawiono na rys. 8a. Rozpylany stop zastyga w postaci kropelek o różnym stopniu spłaszczenia (rys. 3), tak że jego struktura składa się z podwarstw o grubości rzędu 10-15 μm . Osiągnięcie dobrej zwartości powłoki jest zatem zagadnieniem z zakresu technologii, zaś ewentualne niedoskonałości można łatwo wykazać nawet na pojedynczych próbach materiału [27]. Zdjęcia na rys. 8 zostały wykonane w tym samym powiększeniu. Porównując je widać, że podwójna powłoka metal-farba (rys. 8b) jest dwukrotnie cieńsza i zarazem wadliwa.

Rys. 8. Dwa skrajne warianty wykonania powłok cynkowo-glinowych: a) jednorodna struktura - jednorodne nałożenie; b) niejednorodna struktura - niejednorodne nałożenie, obraz BSE, pow. 250x

Fig. 8. Two extreme variants of zinc-aluminum coating performance: a) homogeneous structure uniformly imposed, b) heterogeneous structure non-uniformly imposed, BSE image, 250x

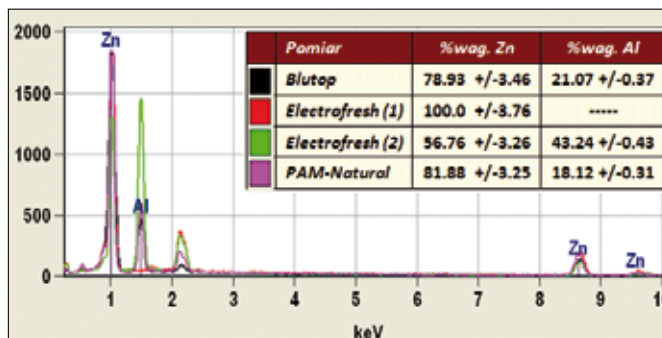
Badania jednorodności składu chemicznego powłok cynkowo-glinowych pozwoliły dokonać drugiego ważnego spostrzeżenia: natryskiwanie składników stopowych z osobnych źródeł (dwóch drutów) stwarza problemy technologiczne w otrzymaniu jednorodnego stopu. W tym przypadku nałożona powłoka nie tylko różni się składem chemicznym od optymalnego 85% wag. Zn i 15% wag. Al dla powłoki nakładanej z jednego źródła (rys. 9), ale może krystalizować lokalnie w różnych proporcjach według układu równowagi Al-Zn [32]. Na rys. 8b jasne fragmenty powłoki metalicznej to stop cynkowy, a ciemniejsze – to stop glinowy. Wydaje się zatem celowe zakupienie patentu na wykonanie takiej powłoki lub stosowanie jednego drutu stopowego (technologia drutów stopowych Zn85 Al15 została opracowana m. in. na Wydziale Metali Nieżelaznych AGH w Krakowie w zespole prof. Tadeusza Knychy).

Na wykresie porównawczym z rys. 9 pokazano oryginalne wyniki analizy spektralnej EDS powłoki w kilku badanych próbach. Metoda EDS (ang. energy-dispersive spectrometry) polega na analizie

Rys. 9. Skład chemiczny powłoki metalicznej w kilku badanych próbach.
Fig. 9. Chemical composition of metallic coatings in several tested samples
