Prace konserwatorskie i adaptacyjne willi Fränkla w Prudniku

Conservation and adaptation work at the Fränkel villa in Prudnik

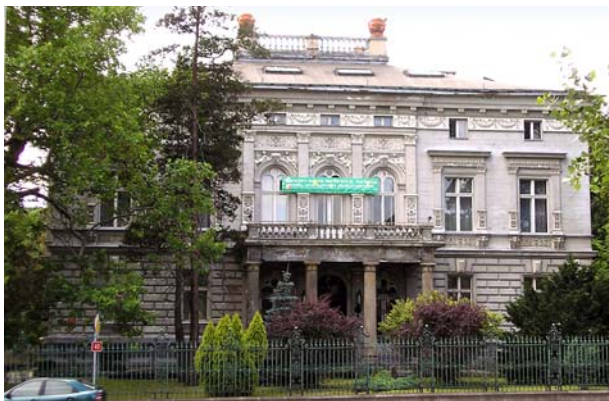
Ryc. 1. Elewacja frontowa przed rozpoczęciem prac, 2007 r. Fot. J. Szot
 Fig. 1. Front elevation before commencing work, 2007. Photo by J. Szot

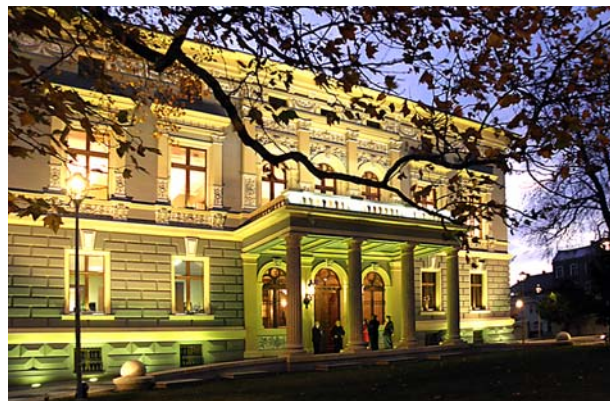
Ryc. 2. Willa po pracach konserwatorco-restauratorskich, 2011 r. Fot. K. Piecuch
 Fig. 2. Villa after conservation-restoration work, 2011. Photo by K. Piecuch

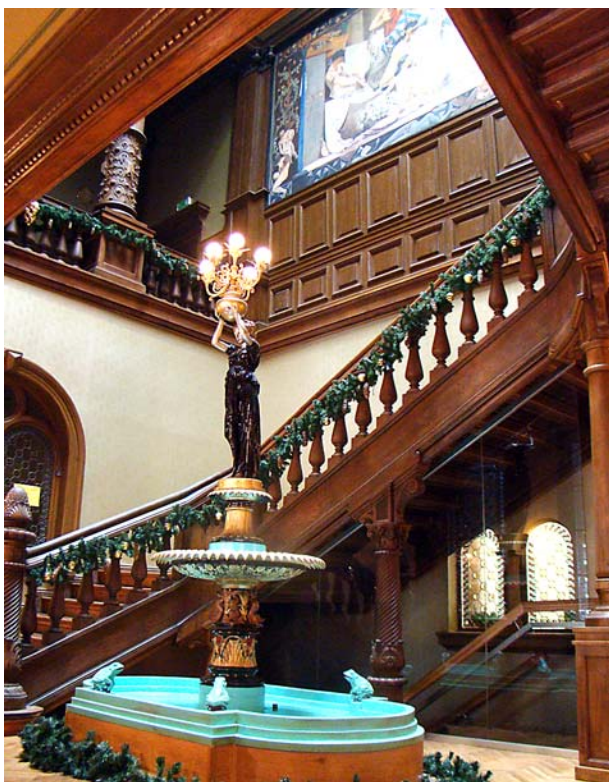
Ryc. 3. Wnętrze wraz z główną klatką schodową, pośrodku fontanna, powyżej malowidło ścienne. 2011 r. Fot. D. Kowalik-Kociszewska
 Fig. 3. Interior with the main stairwell, fountain in the middle, a wall painting above; 2011. Photo by D. Kowalik-Kociszewska

Fontanna parteru składa się z brodzika i centralnie wychodzącej z niej kolumny, która stanowi podstawę dla rzeźby przedstawiającej postać kobiecą w stroju antycznym, podtrzymującą pięcioramienną lampę. Prace polegały na wymianie nieszczelnej niecki, uzupełnieniu ubytków, lutowaniu pęknięć, pracach szlifierskich, cyzellerskich, pracach pozłotniczych, lakierniczych, wymianie hydrauliki, udrożnieniu i uszczelnieniu istniejącej oryginalnej hydrauliki oraz wymianie instalacji hydraulicznej (wodociągowej i kanalizacyjnej) oraz wymianie elektrycznego oświetlenia fontanny (ryc. 3).

Fountain on the ground floor consists of a shallow basin and a centrally situated column which is a base for the sculpture representing a female figure in antique attire, holding a five-branched lamp. The work involved replacing the leaking basin, filling-in gaps, welding cracks, grinding and polishing, gilding, lacquering, replacing faulty plumbing, clearing and sealing the existing original plumbing, replacing the pipes (water and sewage), and replacing the electric wiring of the fountain (fig. 3).

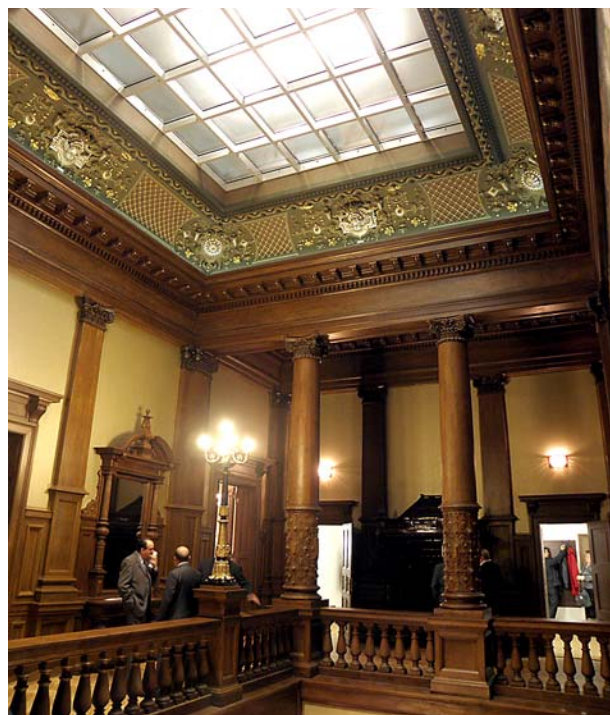
Ryc. 4. Hol I piętra z widokiem na fasadę i świetlik po pracach konserwatorskich, 2011 r. Fot. K. Piecuch
 Fig. 4. Hall of the 1st floor with a view onto the bevel and skylight after conservation work, 2011. Photo by K. Piecuch

Pojawiła się również konieczność odciążenia dekoracyjnej fasady ze świetlikiem w holu głównym, na którym osadzony był strop galerii III piętra. Wymagało to wprowadzenia dodatkowych rozwiązań konstrukcyjnych, powiązanych z montażem nowego świetlika, które należało skorelować z trwającymi pracami konserwatorskimi przy fasadzie. Jednocześnie prowadzono prace przy renowacji **pomieszczeń piwnicznych** zaadaptowanych na pomieszczenia m.in. klubowe oraz piwnicy poklasztornej; przy murowanym ogrodzeniu terenu willi, izolacji i prace ziemne przy sklepieniu kaplicy poklasztornej. Pracom konserwatorskim towarzyszyły szeroko zakrojone prace budowlane, konstrukcyjne, instalacyjne, elektryczne, geodezyjne, a także badania archeologiczne.

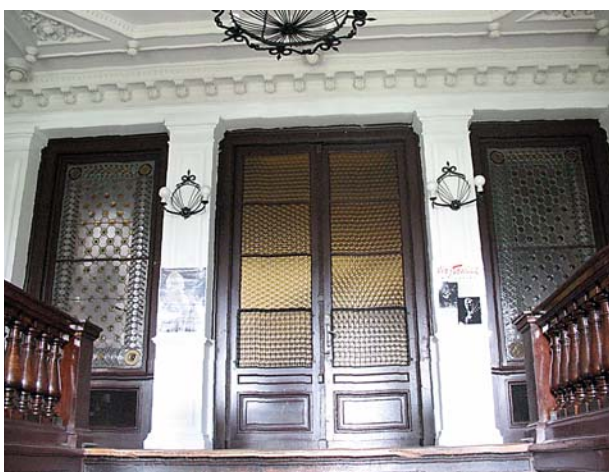
Ryc. 5. Hol wejściowy przed rozpoczęciem prac, 2007 r. Fot. J. Szot
 Fig. 5. Entrance hall before commencing work, 2007. Photo by J. Szot

obramowane bordiurą, składającą się z bezbarwnych gomółek umieszczonych pomiędzy wężykami generalskimi w odcieniach błękitu i fioletu na żółtym tle. Prace polegały na demontażu, następnie na rozdzieleniu oryginalnego szkła od ołowiu, oczyszczeniu, częściowo usunięciu nawarstwień, rekonstrukcji brakujących płaskich szkielek i gomółek, rekonstrukcji całych kwater, scaleniu ich poprzez złożenie w ołów, lutując i kittując odwrotnie (ryc. 5, 6).

surfaces framed by a border made up of colourless lights set between wavy lines in shades of blue and violet against yellow background. The work encompassed dismantling and then separating the original glass from lead, cleansing it, partially removing accumulated grime, reconstructing missing flat pieces and lights, reconstructing whole panes, assembling them by framing with lead, soldering and puttingty on the reverse (fig. 5, 6).

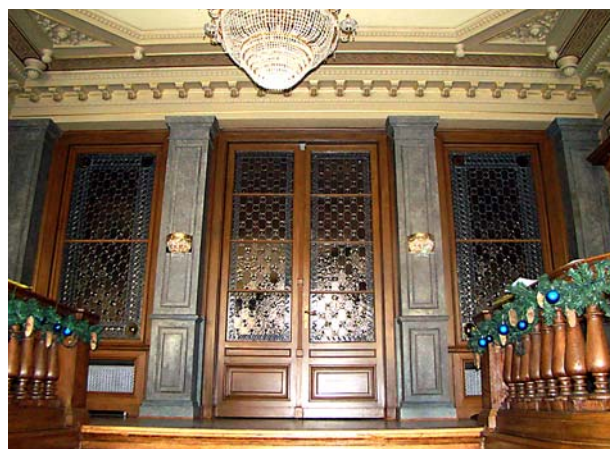
Ryc. 6. Hol wejściowy: stolarka mazerowana, filary z imitacją granitu, witraże, strop sztukatorski po pracach konserwatorskich, 2011 r. Fot. D. Kowalik-Kociszewska
 Fig. 6. Entrance hall: marbleized joinery, pillars with granite imitation, stained glass, stucco ceiling after conservation work, 2011. Photo by D. Kowalik-Kociszewska

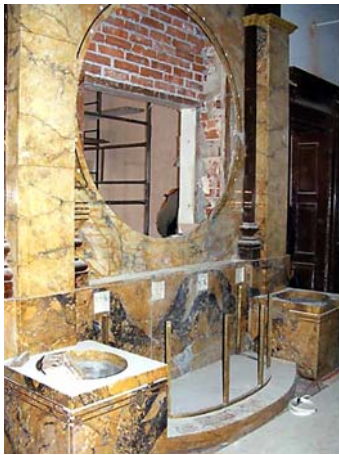
◀ Ryc. 7. Fontanna na I piętrze holu głównego w trakcie prac, 2010 r. Fot. I. Solisz

Fig. 7. Fountain on 1st floor of the main hall during conservation work, 2010. Photo by I. Solisz

Fontanna I piętra składa się z centralnie umieszczonej figury kobiety stojącej na tle okrągłego lustra, pochylonej nad źródłem wody, która spływa do niecki wyłożonej szklaną mozaiką. Elementy te wpasowane są w dekoracyjną marmurową kamieniarkę. Podjęte prace dotyczyły konserwacji metalowej figury, elementów lustra, oszkleń, dekorowanych złożonych guzów, mozaiki, marmuru, wykonano dodatkową nieckę ze szkła mineralnego klejonego, o specjalnej barwie dla zabezpieczenia oryginalnej mozaiki, uszczelnienia połączeń i zabezpieczenia parkietu, wymieniono hydraulikę¹⁶ (ryc. 7, 8).

Fountain on the 1st floor consists of the centrally situated figure of a woman standing against the background of a round mirror, leaning over a spring from which water flows down into the basin tiled with glass mosaics. Those elements are fitted into decorative marble stonework. The work involved conservation of the metal statue, elements of the mirror, glass, decorated gilded knobs, mosaics, marble, making an additional basin from mineral fused glass of special colour to protect the original mosaics, sealing the joints, protecting the parquet floor, and replacing old plumbing¹⁶ (fig. 7, 8).

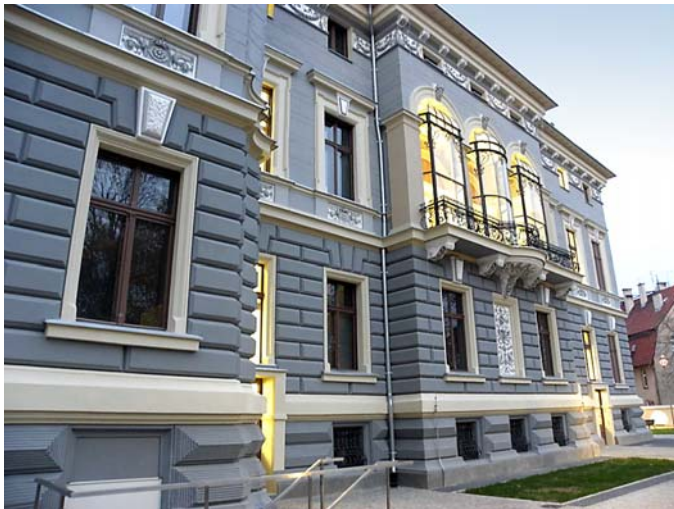
▼ Ryc. 9. Elewacja tylna z loggią po pracach konserwatorskich, 2011 r., Ryc. K. Piecuch

Fig. 9. Back elevation with the loggia after conservation work, 2011. Fig. K. Piecuch

Balustrada i elementy metalowe szklenia loggii wykonane ze stalowych elementów zdobione żeliwnymi ozdobami były mocno skorodowane. Po zdemontowaniu oczyszczono z rdzy, wyprostowano i ustabilizowano konstrukcyjnie, częściowo spawano i nitowano, zrekonstruowano brakujące elementy, zabezpieczono antykorozyjnie i lakierniczo, oszklono, uruchomiono i usprawniono mechanizm systemu opuszczania żaluzji, zabezpieczono antykorozyjnie, pozłociono zakówki i spatynowano.

Balustrade and metal elements of the loggia glazing, made from steel elements and decorated with wrought-iron ornaments, were badly corroded. After they had been dismantled, rust was removed and they were straightened and the construction stabilised, partially by welding and riveting; missing elements were reconstructed, rust-proofed, varnished, and glazed, the mechanism for lowering the blinds was repaired and improved, rust-proofed, rivet tails were gilded and patinated.

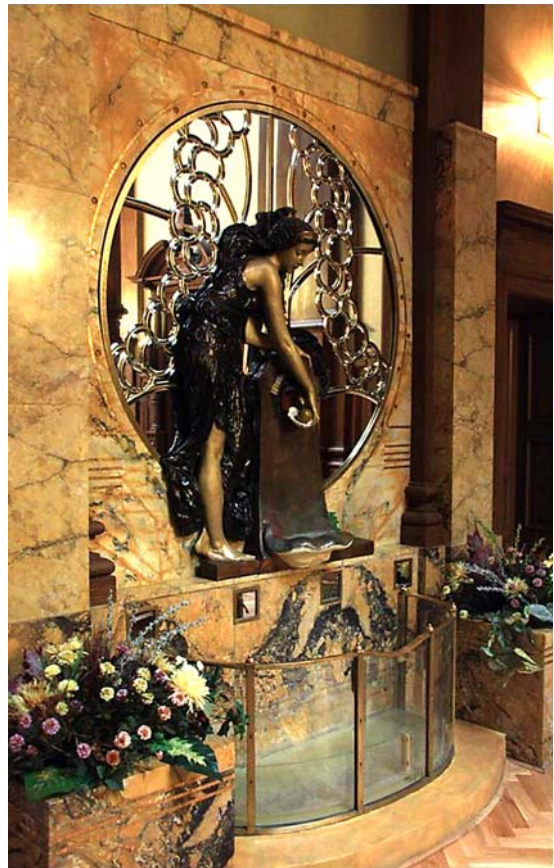
Ryc. 8. Fontanna na I piętrze holu głównego po pracach konserwatorskich, 2012 r. Fot. K. Czartoryski

Fig. 8. Fountain on 1st floor of the main hall after conservation work, 2012. Photo by K. Czartoryski
