PROBLEMY CIEPLNO-WILGOTNOŚCIOWE BUDYNKÓW Z WYŁĄCZONYMI TRZONAMI KOMINOWYMI

HYGROTHERMAL PROBLEMS OF BUILDINGS WITH DISABLED CHIMNEY SHAFTS

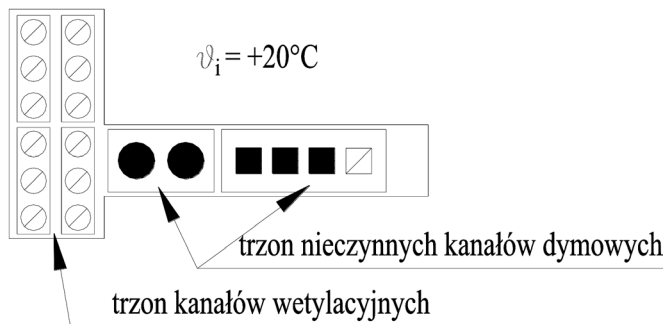
Rys. 1. Układ kanałów w trzonie – widok z góry

Z analizy dokumentacji archiwalnej wynika, że w lokalach mieszkalnych przewidziano po dwa indywidualne kanały wentylacji grawitacyjnej – jeden w kuchni, drugi obsługujący łazienkę i wc (łazienki są wentylowane pośrednio przez pomieszczenia wc). Do wentylowanych pomieszczeń przylegają trzony kominowe dymowe (rys. 1).

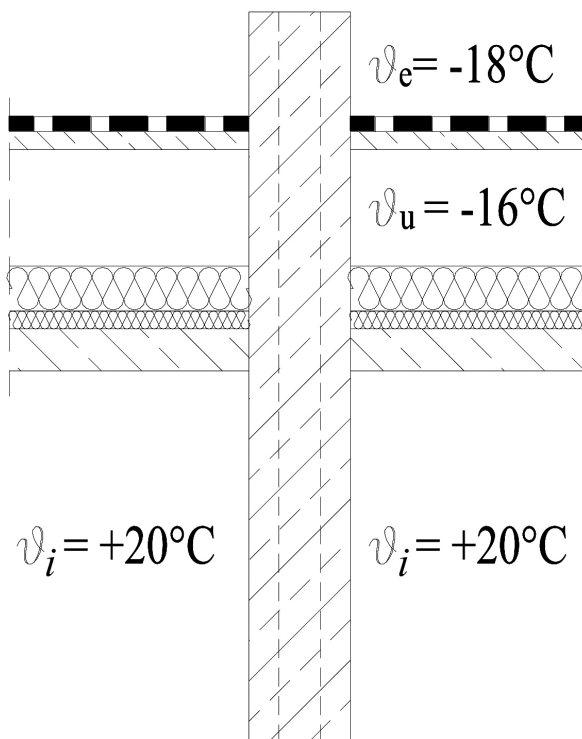
Rys. 2. Przebicie stropodach nieczynnym trzonem kominowym

Niepokojące symptomy pojawiły się po wykonaniu pełnej termomodernizacji: wymianie stolarki w lokalach, usprawnieniu instalacji c.o. (zmiana systemu odpowietrzania) oraz dociepleniu przegród i wymianie stolarki w części wspólnej (piwnicy). W lokalach na ostatnich kondygnacjach, na powierzchniach wyłączonych trzonów kominowych, pojawiła się kondensacja powierzchniowa. Zarządca nieruchomości, intuicyjnie identyfikując przyczynę problemu, chcąc podwyższyć temperaturę w kanałach, postanowił zrobić z nich kanały systemu wentylacji grawitacyjnej pomieszczeń piwnicznych. Po wykonaniu otworów wentylacyjnych istniejący problem jeszcze się nasilił. W miejscach dotychczasowej kondensacji, w warunkach skrajnie niskich temperatur (-18°C), występowało nawet oszronienie.

Problemowe trzony znajdują się w ścianach wewnętrznych budynku. W części mieszkalnej pracują w warunkach temperatur wewnętrznych – przylegają do toalet i kuchni. Wyprowadzone są poprzez ocieplony stropodach wentylowany, ok. 60 cm nad połac dachową. Wyłączone z użytkowania od czasu likwidacji kuchenek węglowych stanowią mostek termiczny porównywalny z żelbetową płytą wspornikową (rys. 2).

Eliminacja tego zjawiska jest możliwa dwojako. Poprzez fizyczne usunięcie fragmentów nieczynnych kanałów od poziomu płyty stropowej ostatniej kondygnacji i uzupełnienie brakującego fragmentu izolacji. Jednak najbardziej wskazane byłoby wykorzystanie tych kanałów na cele wentylacji. Wprowadzenie zużytego ogrzanego powietrza z pomieszczeń spowoduje podwyższenie temperatury wewnątrz kanałów i ograniczenie wpływu mostka termicznego. Jest to również okazja do zapewnienia właściwych warunków działania wentylacji grawitacyjnej, odpowiadającej aktualnym wymaganiom [3].

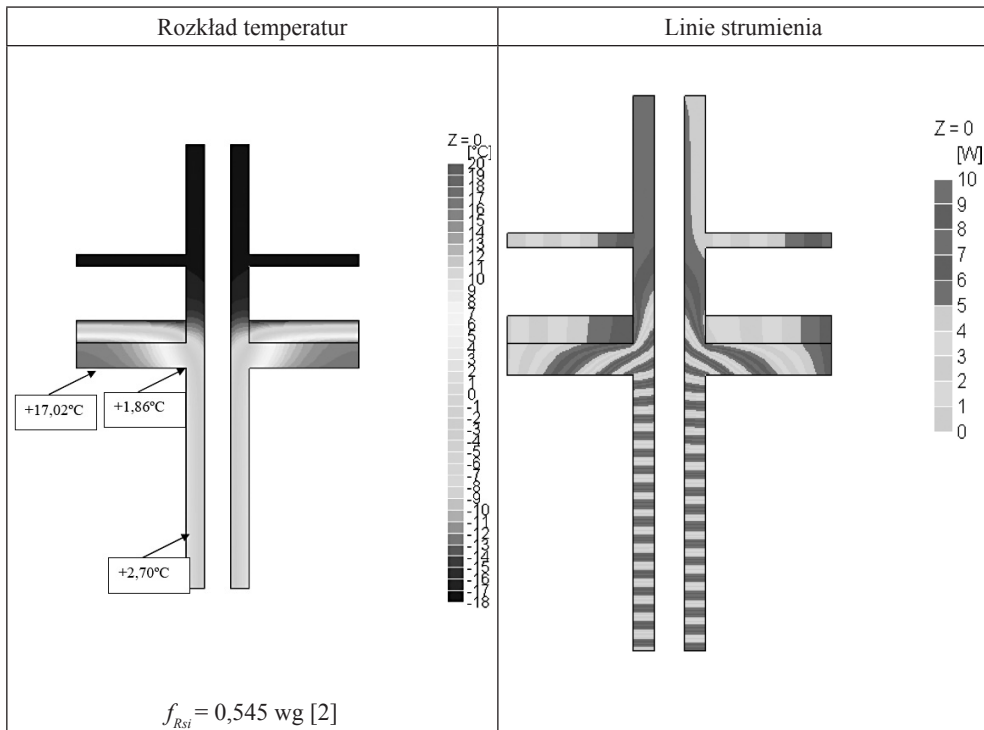
Analiza numeryczna węzła połączenia nieczynnego trzonu dymowego ze stropodachem w przekroju przez kanał

Docieplenie ścian, stropodachu oraz zamontowanie szczelnej stolarki w części wspólnej – piwnicy – spowodowało uszczelnienie budynku. Efektem jest powstanie podciśnienia w pomieszczeniu i zaciągnięcie powietrza przez jedyny możliwy otwór, którym jest kratka wywiewna w piwnicy. Pojawia się zjawisko nazywane ciągiem wstecznym, kiedy to powietrze zewnętrzne jest nawiewane do pomieszczeń. W takim przypadku, w warunkach zimowych, ciąg wsteczny w kanałach do piwnic, powoduje wychłodzenie ścianek trzonów, intensyfikujące procesy kondensacji powierzchniowej widoczne na najwyższych kondygnacjach.

Kanały wprowadzają dodatkowe straty ciepła i obniżenie temperatury na powierzchni wewnętrznej mostka temperatura do $+2^\circ\text{C}$ (Tab.1). Takie rozwiązanie stwarza ryzyko kondensacji i rozwoju grzybów pleśniowych w całym sezonie grzewczym, nawet przy zachowaniu prawidłowych parametrów powietrza wewnętrznego
