O potrzebie badań ciesielskich konstrukcji młynów wietrznych na przykładzie prac konserwatorskich przy koźlaku z Bierzgłowa na ziemi chełmińskiej

On the need of research into windmill carpentry constructions on the example of conservation work on the post mill in Bierzgłowo in the Chełmno region

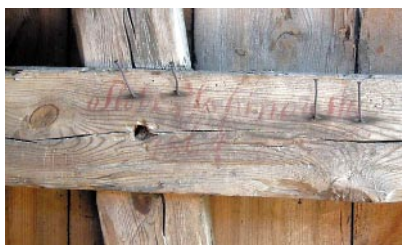
Ryc. 4. Bierzglów, wiatrak koźlak z 1867 r. Rygiel ściany wejściowej na najwyższej kondygnacji. Napis kredką: Piotr Jasinowski 1867 (fot. M. Prarat, 2010)

Fig. 4. Bierzglów, post mill from 1867. Spandrel beam of the entrance wall on the top storey. Inscription in crayon: Piotr Jasinowski 1867 (photo by M. Prarat, 2010)

Wiatrak powstał w 1867 r. Wybudowany został najprawdopodobniej przez Piotra Jasinowskiego, o czym informuje nas napis kredką wykonany na ryglu ostatniej kondygnacji (ryc. 4). Ostatnim młynarzem był Władysław Walter. Wiatrak od początku znajdował się w rękach jednej rodziny. Zaprzestano w nim pracy w 1958 r.²⁵

The windmill was erected in 1867. It seems to have been built by Piotr Jasinowski, which can be inferred from the crayon inscription found on the spandrel beam of the last storey (fig. 4). The last miller was Władysław Walter. Since the very beginning the windmill was in the hands of one family. It was abandoned in 1958²⁵.

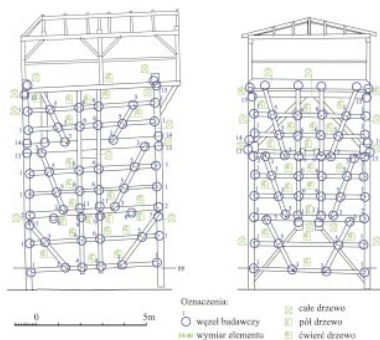
Ryc. 5. Bierzglów, wiatrak koźlak z 1867 r. Badania architektoniczne. Analiza. Ściana odwrotna i lewa od strony odwiązania bez odskowania z oznaczeniem rodzaju użytego budulca i węzłów konstrukcyjnych (oprac. M. Prarat, 2010)

Fig. 5. Bierzglów, post mill from 1867. Architectonic research. Analysis. The lee and left walls, from the side of fitting, without boarding and with marked types of building material used and construction joints (made by M. Prarat, 2010)

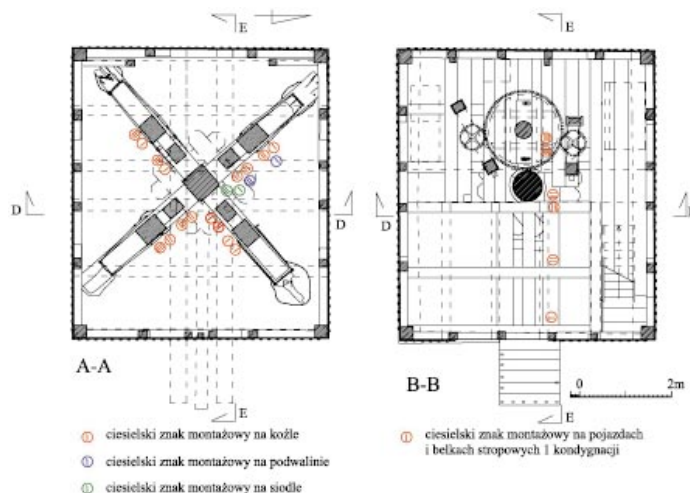
Ryc. 7. Bierzglów, wiatrak koźlak z 1867 r. Badania architektoniczne. Analiza. Rzut przyziemia i pierwszej kondygnacji z oznaczeniem występujących znaków montażowych (oprac. M. Prarat, 2010)

Fig. 7. Bierzglów, post mill from 1867. Architectonic research. Analysis. Plan of the basement and the first storey with indicated occurring assembly marks (made by M. Prarat, 2010)

Kolejnym elementem, jaki należy jeszcze omówić, jest system ciesielskich znaków montażowych (ryc. 7). Odnaleziono je na elementach głównej konstrukcji nośnej koźlaka, elementach systemu napędowego oraz konstrukcji szkieletowych ścian²⁸. Wszystkie odnalezione znaki posiadają formę liczb rzymskich I, II, III IIII i wykonane zostały dłutem. Odnaleziono je na jednej części podwaliny oraz na wszystkich koźlach. Znaki te są podwójne. Pierwszy oznacza numer podwaliny, drugi zaś numer koźła, np. dla podwaliny nr 1: I II, II II, III II, IIII II²⁹. Ten sam układ, tyle że uproszony do jednego znaku, posiadają cztery elementy siodła. Oznakowane zostały także pojazdy i łączące się z nimi belki stropowe³⁰. Kolejną grupę znaków odnaleziono na kole pałecznym i kole windy, o tym samym systemie oznakowania. Na kole pałecznym dodatkowo znajdują się znaki wykonane niebieską kredką. Tej samej formy znaków użyto przy podziale rygli ścian szkieletowych na poszczególnych kondygnacjach³¹.

The next element which should be discussed is the system of carpenter's assembly marks (fig. 7). They were found on the elements of the main load-bearing construction of the open trestle mill, elements of the driving system and of the wall framework construction²⁸. All the discovered marks are in the form of Roman numerals I, II, III IIII and were made with a chisel. They were found on one section of the ground beam, and on all trestles. Those marks are double: the first indicates the number of ground beam, the other the number of the trestle, e.g. for the ground beam no 1: I II, II II, III II, IIII II²⁹. The same system, though simplified to one mark, was found on four elements of the saddle. Carriages and the floor beams connected with them were also similarly marked³⁰. Another set of marks was discovered on the break wheel and the lift wheel, using the same code system. Additionally, on the break wheel there are marks made with a blue crayon. The same form of marks was applied when dividing spandrel beams in framework walls on individual storeys³¹.

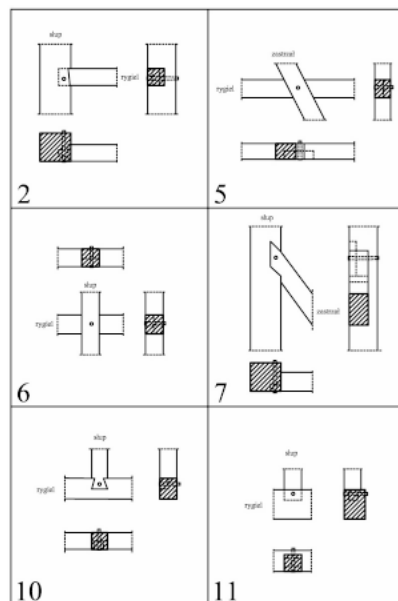
Ryc. 9. Bierzłowo, wiatrak koźlak z 1867 r. Badania architektoniczne. Analiza. Podstawowe złącza ciesielskie (oprac. M. Prarat, 2010)
 Fig. 9. Bierzłowo, post mill from 1867. Architectonic research. Analysis. Basic carpenters' joints (made by M. Prarat, 2010)

Analiza węzłów badawczych pozwoliła na wyodrębnienie złączy ciesielskich użytych przy wiatraku. Podwaliny połączone są na przekładkę. Na nie osadzono sztember z tzw. wąsami²⁷. Podwaliny z zastrzałami połączone są na czop prosty. Od góry wchodzi one w gniazda sztembra całą szerokością. Cztery główne elementy siodła łączą się za pomocą przekładki prostej zaklinowanej. Mącznica z ryglami mącznymi połączona jest na wrąb o formie jaskółczego ogona. Słupy narożne przechodzą przez całą wysokość konstrukcji łącząc się z ryglami mącznymi na czop i dodatkową nakładką zakółkowaną.

An analysis of research spots allowed for distinguishing carpenter's joints used in the windmill. Ground beams on which the sztember with the so called 'tendrils' was mounted are joined using plain scarf joints²⁷. Ground beams with angle struts are joined using a mortise and tenon. From the top they enter the mortises in the 'sztember' post with their whole width. The four main elements of the saddle are joined using the a wedged lap joint. 'Mącznica' joins the flour spandrel beams by means of a dovetail lap joint. The corner posts run along the whole height of the construction, and join the flour spandrel beams using a mortise and tenon joint with an additional dowelled lap.

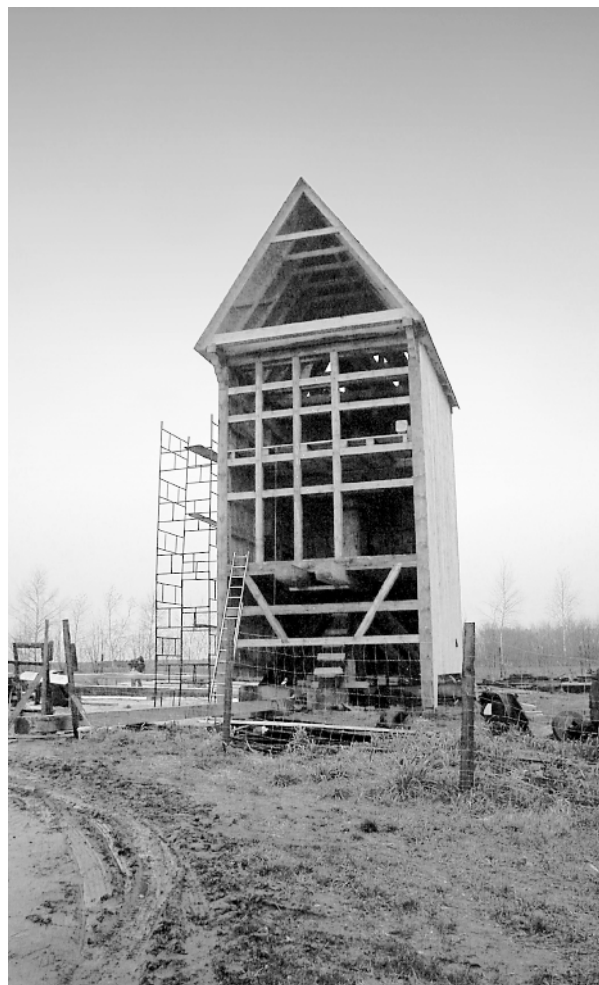
Ryc. 15. Bierzysłowo, wiatrak koźlak z 1867 r. Widok ściany wejściowej po przeprowadzonych pracach konserwatorskich. Stan z listopada 2010 r. (fot. M. Prarat, 2010)

Fig. 15. Bierzysłowo, post mill from 1867. View of the entrance wall after carried out conservation work. State in November 2010 (photo by M. Prarat, 2010)

During the carried out conservation work which, it should be emphasised, represented a very high level of execution³⁸, it was decided that the mill should be restored to its state from the beginning of the 20th c. Therefore, the original layout of framework walls has been preserved as well as the transmission and grinding system after the already introduced changes. The gabled roof with a pediment from that period was also reconstructed. Thus the concept restored the windmill to the state
