JACEK DĘBOWSKI, MARCIN RADOŃ*

BŁĘDY PROJEKTOWO-WYKONAWCZE
PRZYCZYNĄ USZKODZEŃ BALKONÓW
W BUDYNKACH SYSTEMOWYCHDESIGN AND REALIZATION ERRORS AS A CAUSE
OF BALCONY DEFECTS IN PANEL BUILDINGS

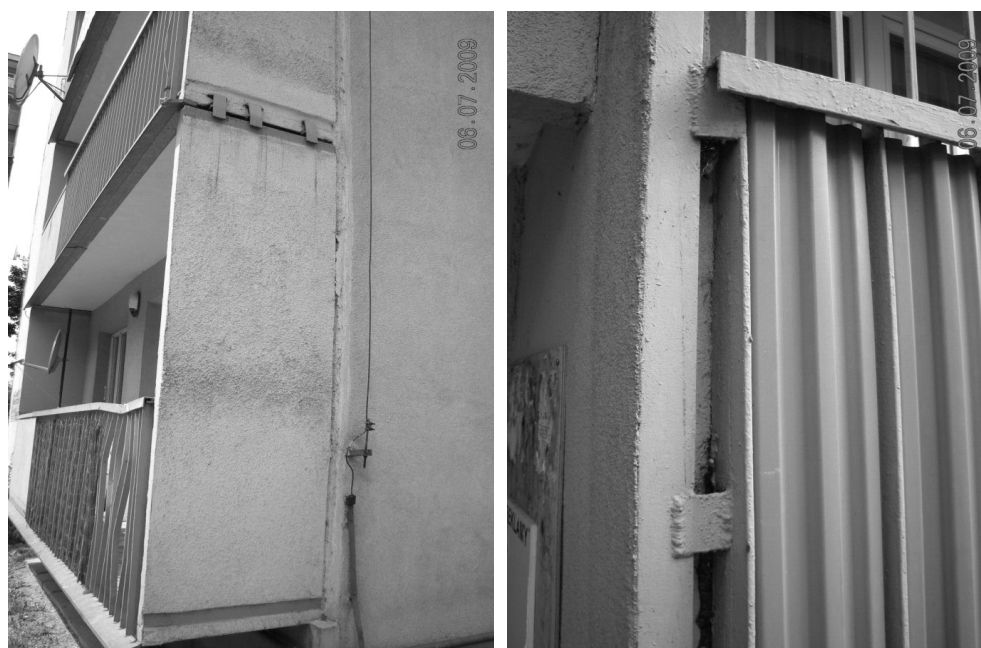
wych o znacznym ciężarze. **Elementy balustrady jak również płyty osłonowe w dolnej części zostały w sposób sztywny przyspawane do stalowych kształowników osadzonych w żelbetowej płycie balkonowej.**

Il. 3. Widok balkonowej płyty osłonowej oraz sposób mocowania balustrady

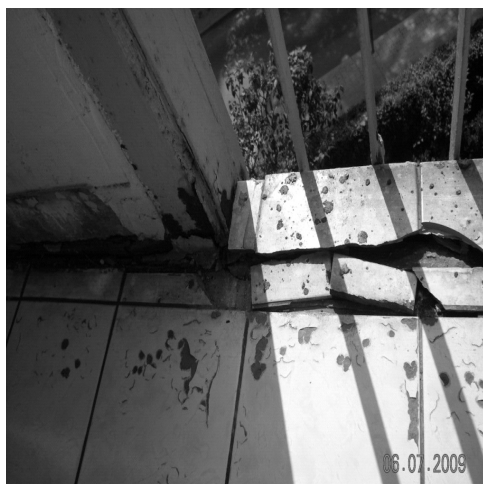
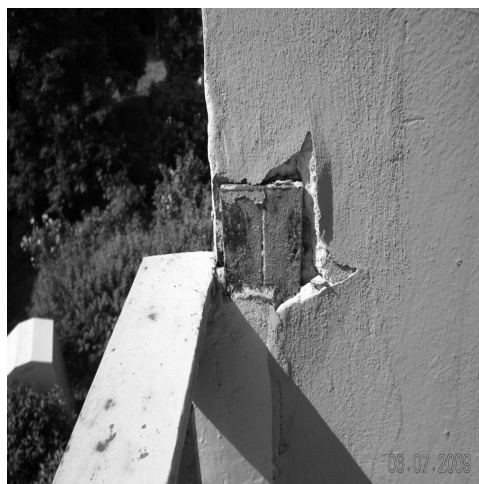
- liczne uszkodzenia płyt balkonowych w okolicy mocowania balustrady połączone z lokalną destrukcją betonu lub warstw posadzkowych (il. 4);
- lokalne uszkodzenia tynku na ścianach osłonowych;
- uszkodzenia posadzek: pęknięcia i odspojenia płytek ceramicznych;
- liczne uszkodzenia tynku na podniebieniach płyt balkonowych;
- znaczna korozja marek stalowych;
- lokalne zarysowania płyt osłonowych balkonów (loggii), połączone z destrukcją betonu, zarówno w obszarze ich mocowania, jak również na ich powierzchni;

Il. 4. Uszkodzenia żelbetowej płyty balkonowej oraz osłonowej w obszarze mocowania balustrady

Rysy i pęknięcia występujące w elementach balustrad oraz płyt osłonowych były klasycznym przykładem uszkodzeń spowodowanym odkształceniami termicznymi.

Zinwentaryzowane uszkodzenia występujące w obszarach balkonów (loggii) – mocowanie balustrad w płytach osłonowych ich mocowanie w konstrukcji budynku (płyty balkonowej) wyraźnie świadczyły, że element ten został wadliwie zaprojektowany i wykonany.

Reasumując, rozwiązanie konstrukcyjne balkonów z ciężkimi żelbetowymi balustradami, ciężkimi żelbetowymi płytami osłonowymi obciążającymi płyty balkonowe, jest wadą projektową, była i nadal jest głównym powodem niszczenia żelbetowych płyt balkonowych. Ponadto jej niewłaściwa naprawa nie tylko nie przynosi korzyści, ale także znacznie podraża koszty.

Istniejące pęknięcia i zarysowania w obecnym stanie nie stanowiły bezpośredniego zagrożenia bezpieczeństwa dla nośności i utraty stateczności konstrukcji nośnej całego budynku, ale bez wątpienia elementy te wymagały naprawy, a szczególnie obserwacji pod kątem eskalacji występujących uszkodzeń. Istniejące pęknięcia i zarysowania nadal były rysami „czynnymi” i niejednokrotnie przechodziły przez całą grubość elementu. Ponadto sprzyjały zawilgoceniu i systematycznie narastającej destrukcji elementów, co w konsekwencji mogło doprowadzić do lokalnej utraty ich stateczności.

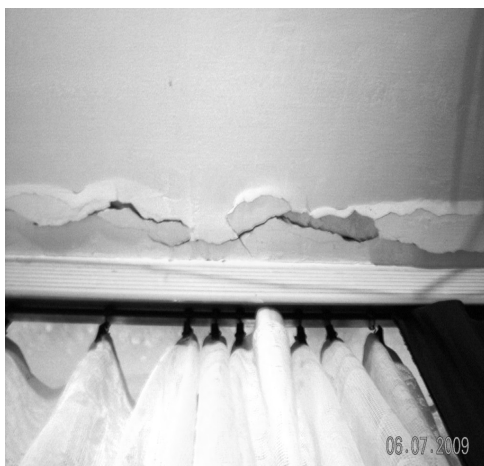
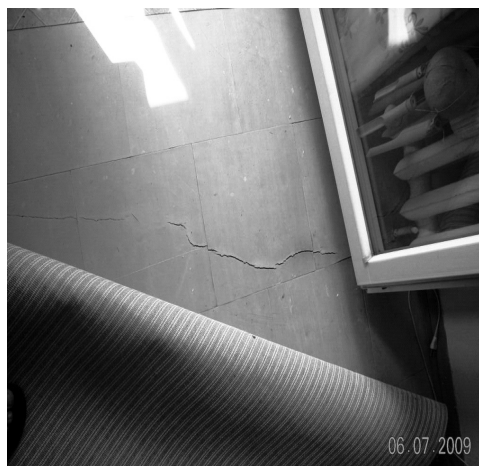
- silne zarysowania stropu w obszarze wieńca mocującego płytę balkonową (il. 5);
- lokalne zarysowania warstw posadzkowych;
- lokalne zarysowania ścianek działowych występujących przy płytach balkonowych (il. 6).

Il. 5. Zarysowania sufitu i posadzki w obszarze monolitycznej belki

Uszkodzenia pojawiające się w obszarze wewnętrznego wieńca – mocowania płyty balkonowej w konstrukcji budynku powodowane są również znacznymi obciążeniami termicznymi. Podobnie jak w połączeniach stalowo-betonowych, zmiany długości elementów konstrukcyjnych (żelbetowych) zależą od różnicy temperatury Δt , jaka występuje w cyklu dobowym/rocznym w przekroju warstwy elementu.

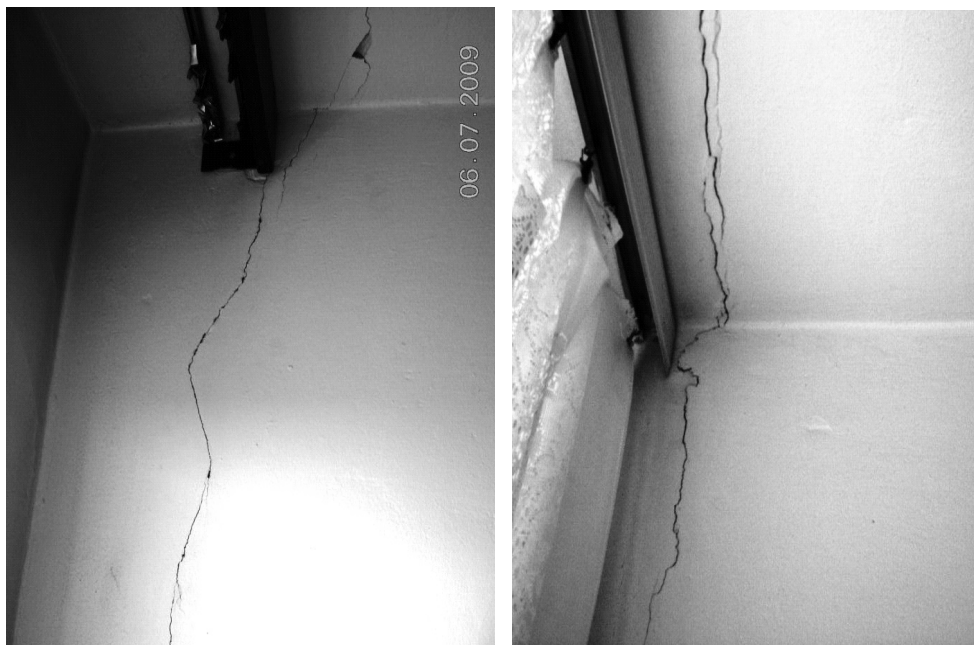
II. 6. Zarysowania ścianek działowych w obszarze zewnętrznych ścian balkonowych
