BARBARA MARIA DEJA\*

REMONT I ADAPTACJA ZABYTKOWEJ OLSZTYŃSKIEJ  
KAMIENICY NA BUDYNEK HOTELOWYRENOVATION AND ADAPTATION OF A HISTORIC  
OLSZTYN MAISON INTO A HOTEL BUILDING

Despite the tremendous war damages, quite a few historic buildings in Olsztyn have been preserved to give evidence of the rich history of the city. Among them there is the post-German brick maison erected in the late 19<sup>th</sup> century at 28, Dąbrowszczaków Street.

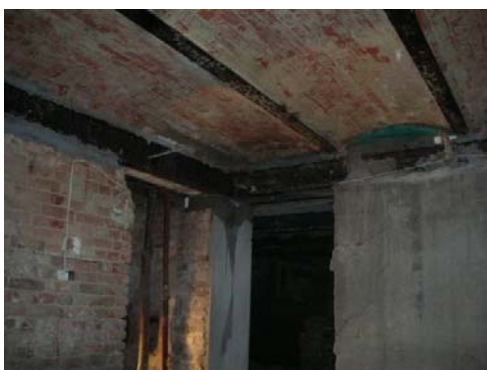
Rys. 7. Piwnice pod stropem odcinkowym przed  
remontem. Fot.<sup>1</sup> Archiwum Studio-Proj., 2007 r.

Fig. 7. Basement with sectional floor  
before renovation

W podziemiach budynku przewidziano bar dla 40 osób (rys. 7, 8), kuchnię wraz z zapleczem magazynowym, natomiast na najwyższej kondygnacji pod nową konstrukcją dachu trzy luksusowe apartamenty (rys. 9) i zespół rekreacyjny – saunę, solarium, gabinety odnowy biologicznej [2].

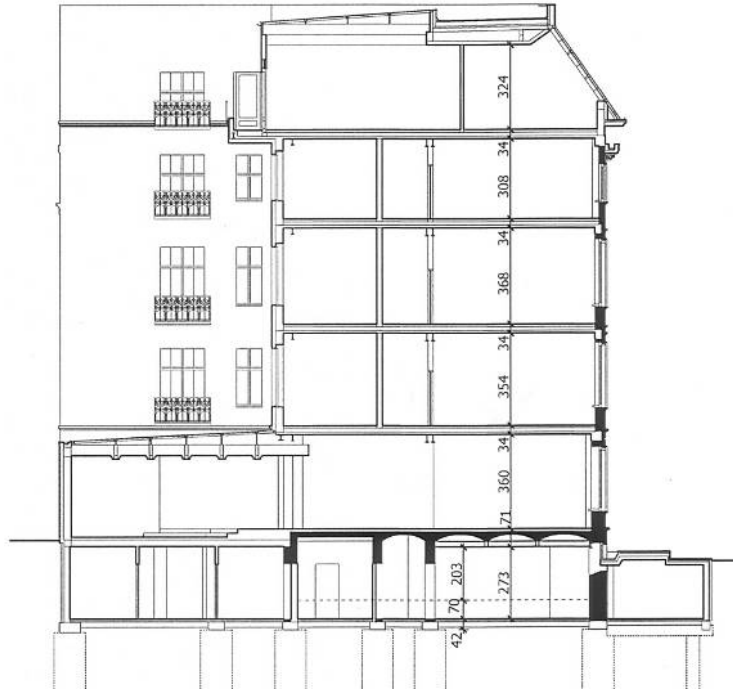
Rys. 11. Przekrój A-A (patrz rys. 4). Rys. B. M. Deja, kwiecień 2011 r.

Fig. 11. Cross-section A-A (see: Fig.4)

Ze względu na koncepcję umieszczenia w podziemiach kamienicy Rautenberga baru, zaplecza gastronomicznego i magazynu konieczne okazało się pogłębienie piwnic o około 1,0 m, tak by uzyskać wysokości kondygnacji ok. 2,70 m (rys. 11).

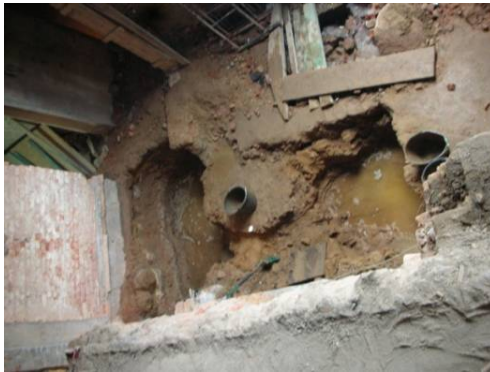
Wysoki poziom wód gruntowych (rys. 12) spowodował konieczność zabezpieczenia kondygnacji podziemnych wymuszonym drenażem z odprowadzeniem wody do kanalizacji deszczowej za pomocą odpowiedniej przepompowni, ponieważ istniejąca w ulicy sieć deszczówki była ułożona wyżej od projektowanego poziomu piwnic [8].

Rys. 12. Wysoki poziom wód gruntowych w piwnicy. Fot. Archiwum Studio-Projekt, 2007 r.

Fig. 12. High level of water in basement

Podszybia wind posadowione na rzędnej 1,20 m poniżej poziomu posadzki pogłębionych piwnic znalazły się poniżej poziomu wody gruntowej, dlatego też wykonano je w wannach szczelnych [8].

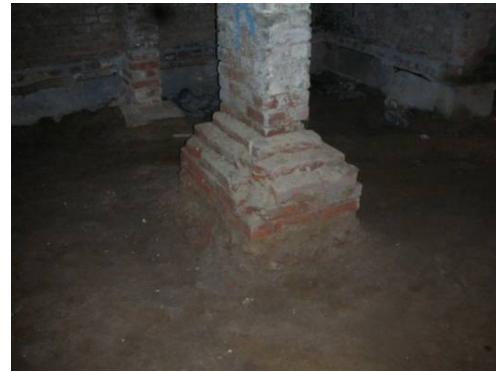
Rys. 13. Słup w piwnicy przed jej pogłębieniem. Fot. Archiwum Studio-Projekt, 2007 r.

Fig. 13. Column in basement before deepening

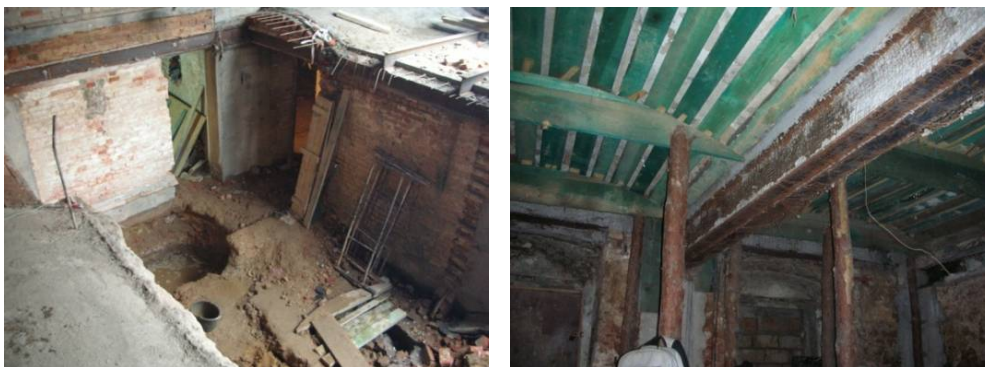
Rys. 14, 15. Usunięty fragment stropu odcinkowego nad piwnicą i roboty związane z jego odtwarzaniem. Fot. Archiwum Studio-Projekt, 2007 r.

Fig. 14, 15. Removed part of sectional floor above the basement and works connected with its reconstruction

Z powodu przewidywanych dużych zmian w konstrukcji i przeznaczeniu budynku (znaczny wzrost obciążeń) ekspertyza geotechniczna przewidywała wzmocnienie podłoża metodą jet grauding [8]. Metoda ta, polegająca na mieszaniu gruntu z włączanym strumieniowo pod wysokim ciśnieniem zaczynem cementowym, wymaga umieszczenia w miejscach iniekcji stosownych urządzeń. Piwnice kamienicy przed pogłębieniem były we fragmentach tak niskie, że niemożliwe było prowadzenie prac w zakresie wzmocnienia gruntu w ich poziomie. W niektórych miejscach stropu nad piwnicą wykonano zatem za zgodą konserwatora zabytków otwory (rys. 14), przez które przeprowadzono przewody urządzeń jet grauding [2]. Po zakończeniu prac starannie odtworzono rozebrane fragmenty stropu odcinkowego (rys. 15).

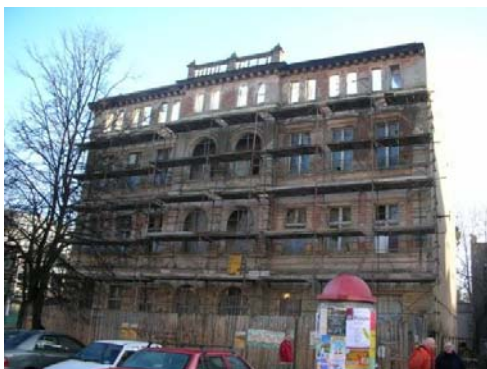
Rys. 16. Zachowana ściana elewacji frontowej.  
Fot. Archiwum Studio-Projekt, 2007 r.

Fig. 16. Preserved wall of frontal elevation

W kamienicy Rautenberga oprócz zachowanego ceramicznego stropu nad piwnicami udało się jeszcze uratować 3 ściany zewnętrzne: elewacji frontowej (rys. 16) i równoległej do ul. Kajki oraz elewacji płd.-zach. (rys. 17) a także fragmenty konstrukcyjnych ścian wewnętrznych. Wszystkie zachowane ściany wzmocniono poprzez wykonanie w nich żelbetowych rdzeni (rys. 18).

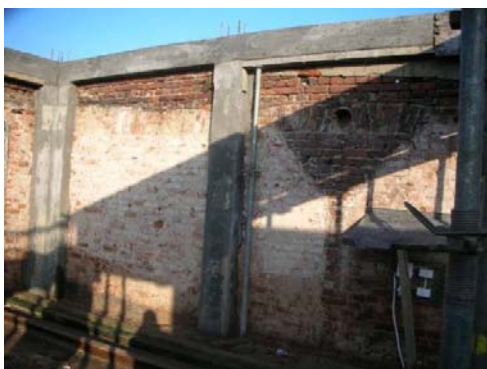
Rys. 18. Wzmocnienia starych ścian rdzeniami żelbetowymi.  
Fot. Arch. Studio-Projekt, 2007 r.

Fig. 18. Strengthening of old walls with RC cores

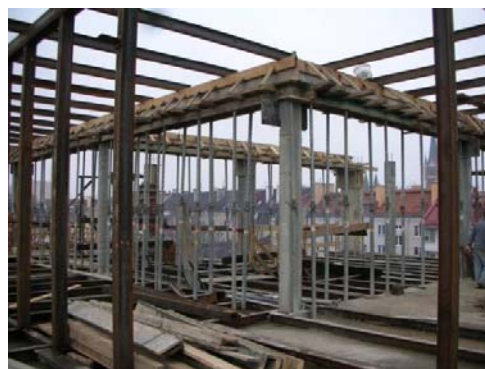
Rys. 19. Fragment konstrukcji mansardowego dachu.  
Fot. Archiwum Studio-Projekt, 2007 r.

Fig. 19. Part of mansard structure of roof

Po rozebraniu zmurzonej wieży dachowej ściany poddasza podmurowano pod nową konstrukcją dachu (blacha trapezowa na konstrukcji stalowej). Dzięki temu uzyskano dodatkową użytkową kondygnację (rys. 19). We fragmencie od strony północno-zachodniej jest ona doświetlona przez duże połacie szyb w profilach stalowych. Dach wykonano jako mansardowy wzorowany na kształcie dachu sąsiedniego budynku (rys. 25).

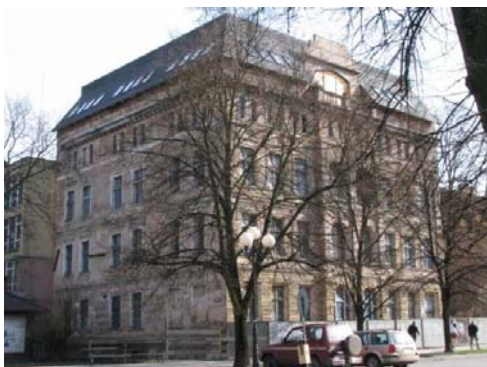
Doświetlenie dachu w pierwszej wersji miały zapewnić okna połaciowe (rys. 24). Wykonano je bez stosownych uzgodnień, co skutkowało koniecznością przeprojektowania konstrukcji dachu i wykonaniem prac naprawczych.

Rys. 24. Okna połaciowe w dachu kamienicy przed decyzją o ich usunięciu.  
Fot. Archiwum Studio-Projekt, 2007 r.  
Fig. 24. Windows located in building roof before decision of their removal
