ŁUKASZ DROBIEC\*, ZBIGNIEW PAJĄK\*

## PROBLEMY NAPRAW DREWNIANYCH KONSTRUKCJI KOŚCIOŁÓW

### REPAIR PROBLEMS OF THE WOODEN STRUCTURE OF CHURCHES

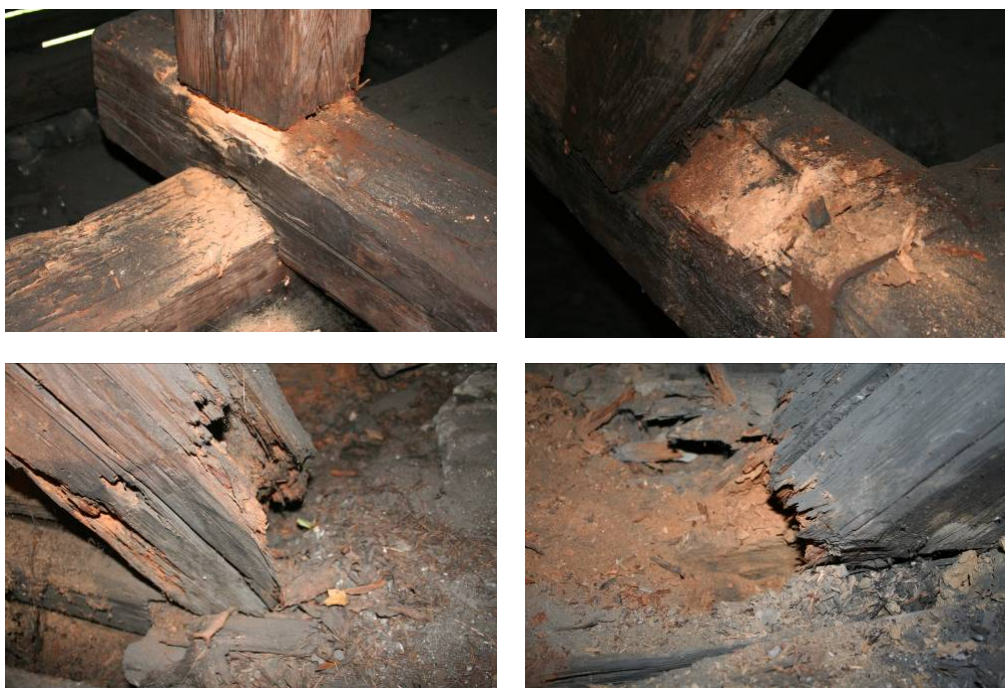
Rys. 1. Obrazy biologicznych zniszczeń w miejscach oparcie krokwi, stopnic i słupków na namurnicach i belkach w kościele p.w. Św. Bartłomieja w Gliwicach z XVI wieku

Fig. 1. Images of biological damage in places of supports of the rafter, whitlows and pillars on wall plates and beams at the of church Of St Bartłomiej in Gliwice from the 16th century

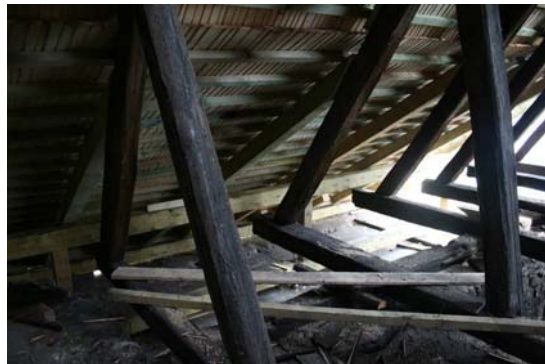
Rys. 3. Namurnice i przypustnice oraz pokrycie dachu w trakcie remontu  
 w kościele p.w. Św. Bartłomieja w Gliwicach

Fig. 3. Wall plates and whitlows and the roofing in the course  
 of the repair at the of church of St Bartłomiej in Gliwice

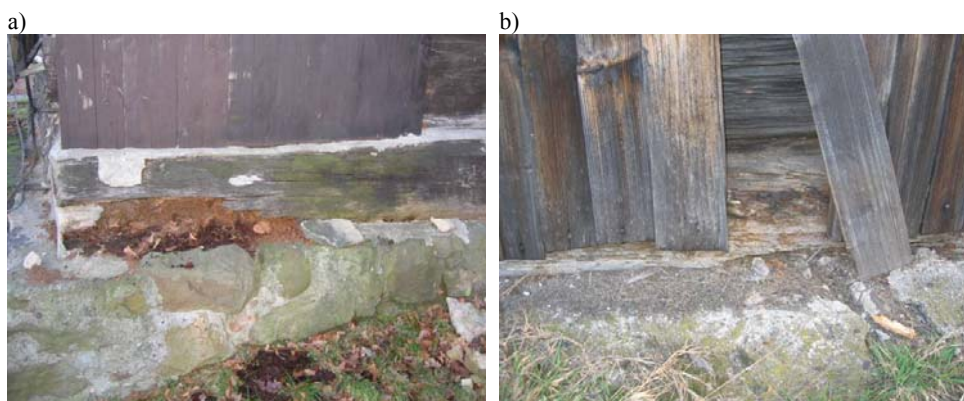
Rys. 4. Korozja biologiczna podwalin:

- a) kościół p.w. Św. Marii Magdaleny w Bełku (XVIII w.) podwalina na podmurówce kamiennej,
- b) kościół w p.w. Św. Bartłomieja Smolnicy (XVII w.) podwalina na gruncie  
(w narożach ścian fund. bloki kamienne)

Fig. 4. Biological corrosion of foundations:

- a) of church For St Magdalena's Maria in Bełku (the 18th century) foundations on the stone underpinning,
- b) church in of St of Bartłomiej in Smolnica (the 17th century) foundations on land  
(in angles of walls foundation stone blocks)

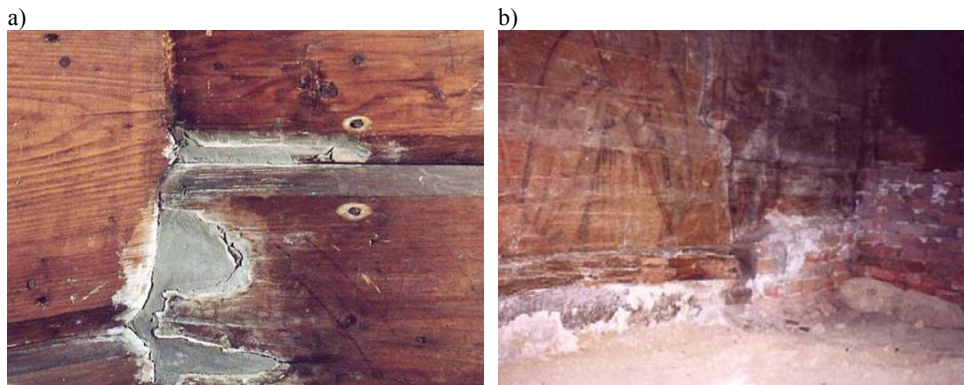
Rys. 5. Niefachowe naprawy podwalin przez wypełnienie ubytków:  
 a) naprawy ubytków zaprawą cem. - kaplica p.w. Św. Jadwigi Śląskiej w Wiśle Czarnym (XX w.),  
 b) kościół p.w. Św. Michała Archaniola w Żernicy (XVII w.) - murowana ściana  
 w miejscu uszkodzonej podwaliny i bali ścian wieńcowych

Fig. 5. Unprofessional repair jobs of foundations:  
 a) of repair of losses with cement mortar - of chapel Of St Silesian Jadwiga in Wisła-Czarne(the 20th century),  
 b) of church of St Archangel Michał in Żernica (the 17th century) - built wall of foundations in the place damaged  
 and beams of coronary walls

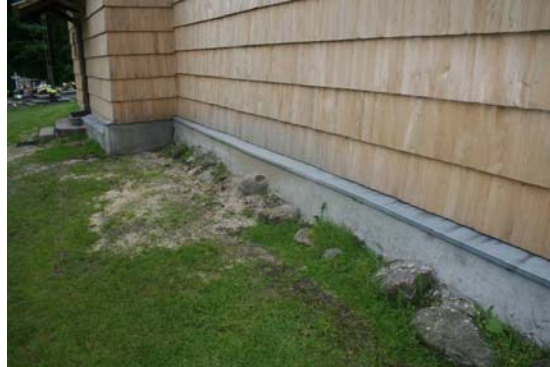
W wypadku braku murów fundamentowych i związanego z tym zagrożenia dla obiektu dopuszcza się wykonane betonowych ław pod belki podwalinowe, jednak muszą pozostać niewidoczne i dlatego wykonuje się je do poziomu terenu. Murowanych ścian fundamentowych nie należy tynkować, a obróbki blacharskie nie powinny być zbyt eksponowane (rys. 7).

Rys. 7. Otynkowane mury fundamentowe wraz z obróbką blacharską - rozwiązanie zgodne ze sztuką budowlaną lecz sprzeczne z kanonami sztuki konserwatorskiej (kościół p.w. Najświętszej Marii Panny w Szalszy z XVII w.)

Fig. 7. Plastered foundation walls with bodywork processing - answer in accordance with the building art but contrary to canons of the conservation art (of church For most St Maria in Szalsza from the 17th century)

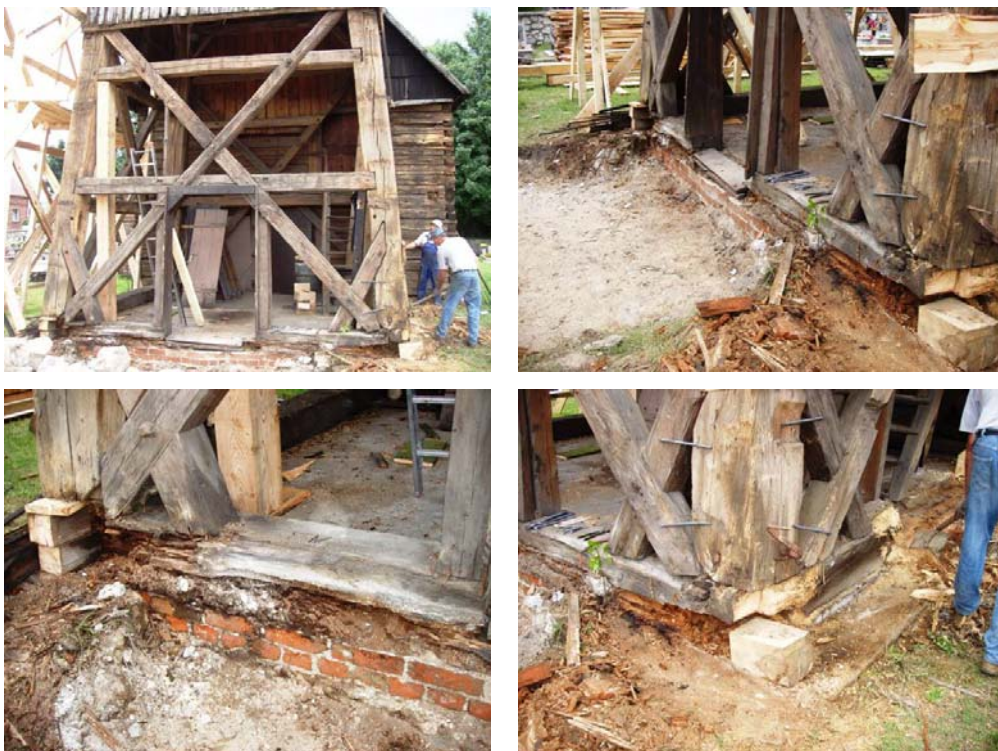
Podobnie jak w wypadku podwalin ścian wieńcowych, często zachodzi potrzeba wymiany podwalin w wieżach. Wiąże się to z demontażem poszycia wież i podłóg w kruchtach. Nowe podwaliny posadawia się na narożnych stopach lub murach fundamentowych z przekładkami poziomej izolacji z pasów papy, folii lub blachy nierdzewnej. Na rysunku 8 przedstawiono wymianę zupełnie zbutwiałych podwalin wieży kościoła w Smolnicy.

Rys. 8. Wymiana podwalin wieży kościoła w Smolnicy

Fig. 8. Exchange of foundations for the tower of the church in Smolnica

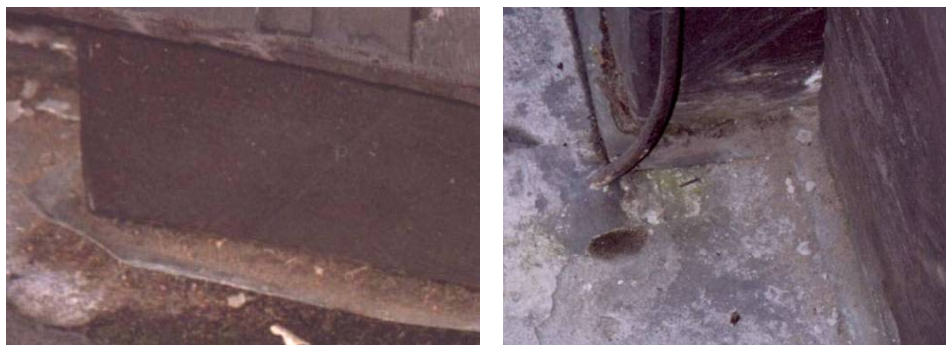
Izolację poziomą na murach fundamentowych, z uwagi na długą trwałość, wykonuje się zazwyczaj z blachy. Dawniej stosowano blachę miedzianą, a obecnie najczęściej wykorzystuje się blachę tytanowo-cynkową. Na rysunku 9 pokazano widok izolacji z blachy miedzianej grubości 1,0 mm po 15 letnim okresie eksploatacji.

Rys. 9. Stan poziomej izolacji z blachy miedzianej po 15 latach eksploatacji  
– kościół p.w. Św. Michała Archaniola w Katowicach (XVI w.)

Fig. 9. State of the horizontal isolation of the copper plate  
after 15 years of the use - church of St Archangel Michał in Katowice (the 16th century)

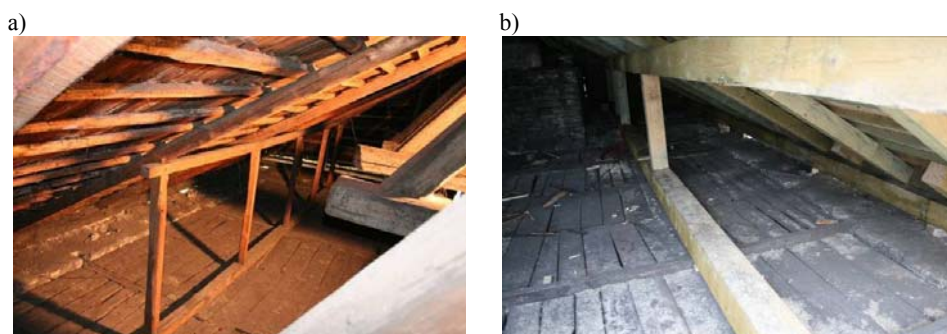
Rys. 12. Kościół p.w. Św. Bartłomieja w Gliwicach:  
 a) ugięcie krokwi i płatwi dawnej więźby, b) wymienione elementy

Fig. 12. Church Of St Bartłomiej in Gliwice:  
 a) bending the rafter and the purlin of the rafter framing, b) exchanged elements

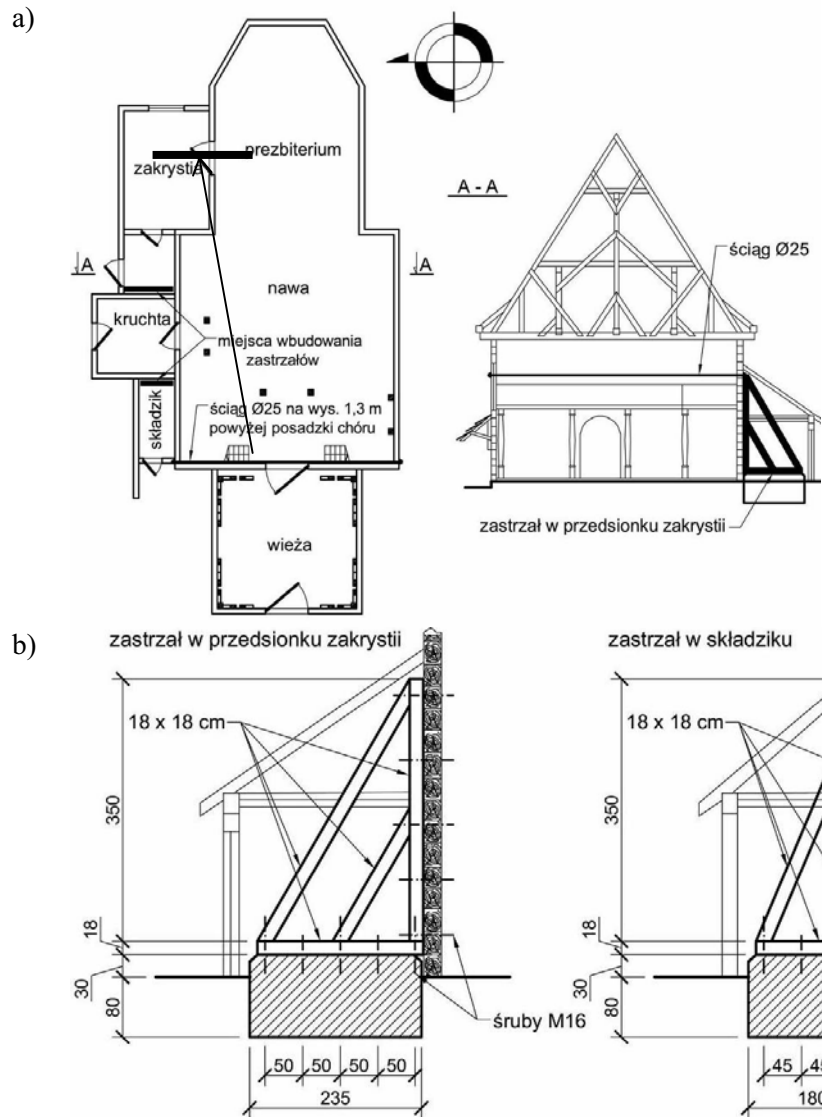
Widoczny na rys. 11 kościół p.w. św. Michała Archanioła w Żernicy wzniesiony został na wzgórzu. Duża ekspozycja, a co za tym idzie znaczne obciążenie parciem i ssaniem wiatru, powiązane z korozją biologiczną drewna podwalin i bali ścian wieńcowych doprowadziły do wychylenia ścian o blisko 40 cm na wysokości 5,0 m. Kościół był już w przeszłości wzmocniany - lisice założono po raz pierwszy w XVIII wieku. Podczas renowacji obiektu profilaktycznie zastosowano dodatkowe wzmocnienia jego konstrukcji na obciążenia poziome od parcia wiatru. Zaprojektowano i wykonano 3 drewniane ramy usztywniające posadowione na niezależnych żelbetowych fundamentach. Ramy zaprojektowano w miejscach niewidocznych dla wiernych oraz osób zwiedzających zabytek: w składziku, przedsionku zakrystii i zakrystii. Dodatkowo zaprojektowano ponadto stalowy ściąg średnicy 25 mm ukryty w ścianie nad posadzką chóru. Projektowane rozwiązanie pokazano na rys. 14, a wykonane wzmocnienie na rys. 15.

Rys. 14. Wzmocnienie konstrukcji ścian na poziome działanie wiatru w kościele p.w. Św. Michała Archaniola w Żernicy:

a) rzut i przekrój z zaznaczeniem miejsca wzmocnienia, b) szczegóły wzmocnień

Fig. 14. Reinforcing the structure of walls for horizontal being active of the wind in the Church of St Archangel Michał in Żernica:

a) the throw and the diameter with marking the place of the reinforcement, b) details of reinforcements

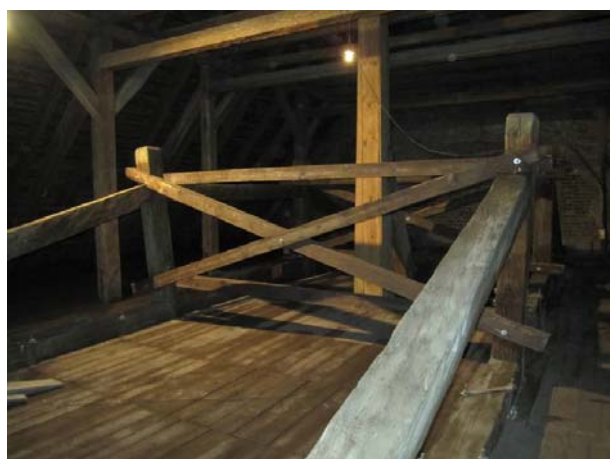
Zdarza się także, że konstrukcje mają wadliwe rozwiązania zastosowane jeszcze w czasie budowy. Z takim wypadkiem spotkano się w zabytkowym kościele p.w. Podwyższenia Krzyża Świętego w Sławkowie. W stropie nawy głównej pasy górne nośnych trapezowych wieszarów nie zostały zabezpieczone przed wyboczeniem i doszło do lokalnej utraty stateczności - wychylenie pasów z płaszczyzny. Konstrukcję wzmocniono przez wprowadzenie dodatkowych kratowych stężeń pasów – rys. 16.

Rys. 16. Wykonane stężenie wieszarów stropowych nawy kościoła  
p.w. Podwyższenia Krzyża Świętego w Sławkowie

Fig. 16. Concentration carried out of the nave roof trusses  
in the church Of Making the Cross Higher in Sławków

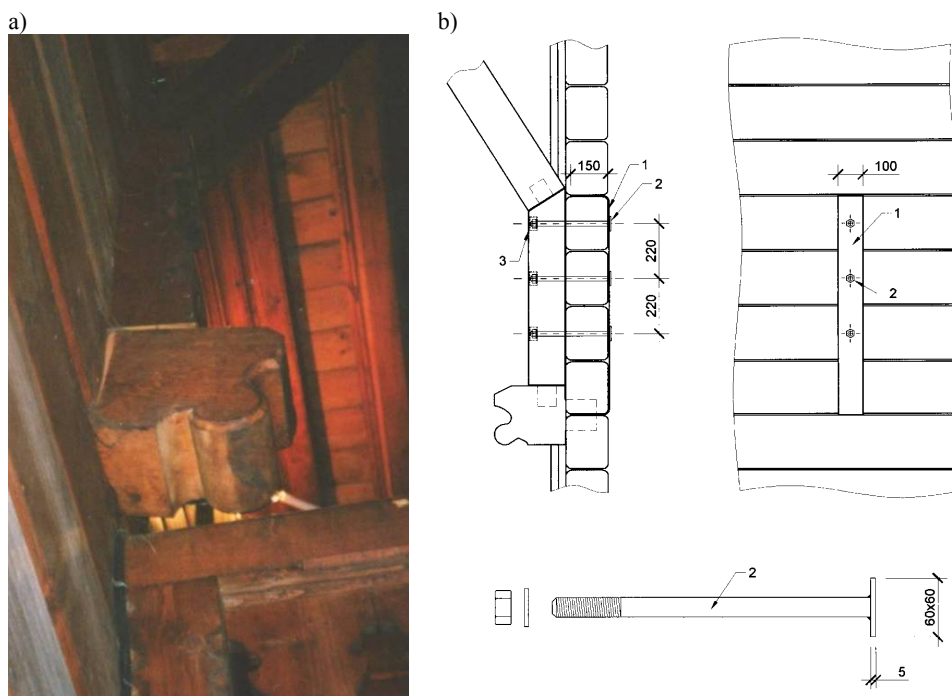
Czasem wzmocnienia wymaga pojedynczy element konstrukcji. Tak było w wypadku kaplicy p.w. św. Jadwigi Śląskiej w Wiśle Czarnym, gdzie stwierdzono uszkodzenia sposobu podparcia słupków zastrzałów wiązarów głównych. Drewniane wsporniki, na których opierają się zastrzały były obniżone o ok. 1,0 cm i obrócone (rys. 17a). W związku z tym większość reakcji z dachu przejmowana była przez ściagi. Zaprojektowano sposób kotwienia wsporników do ścian wieńcowych (rys. 17b).

Rys. 17. Naprawa uszkodzonego wspornika pod zastrzał więźby dachowej:  
a) widok obróconego wspornika, b) sposób naprawy

Fig. 17. Repair of the damaged truss up to the whitlow of the rafter framing:  
a) view of the turned truss, b) manner of repair
