KAZIMIERZ FLAGA*

REWALORYZACJA OBIEKTU MOSTOWEGO
NA PRZYKŁADZIE WIADUKTU DROGOWEGO
NA ULICY KAROWEJ W WARSZAWIERENOVATION OF BRIDGE STRUCTURE
ON THE EXAMPLE OF ROAD VIADUCT
AT KAROWA STREET IN WARSAW

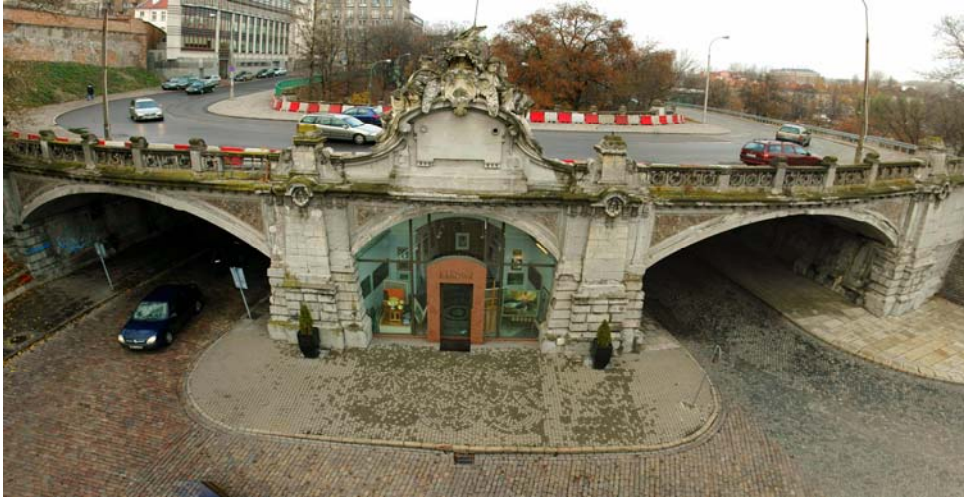
Rys. 3. Widok wiaduktu w 2005 r. [7]

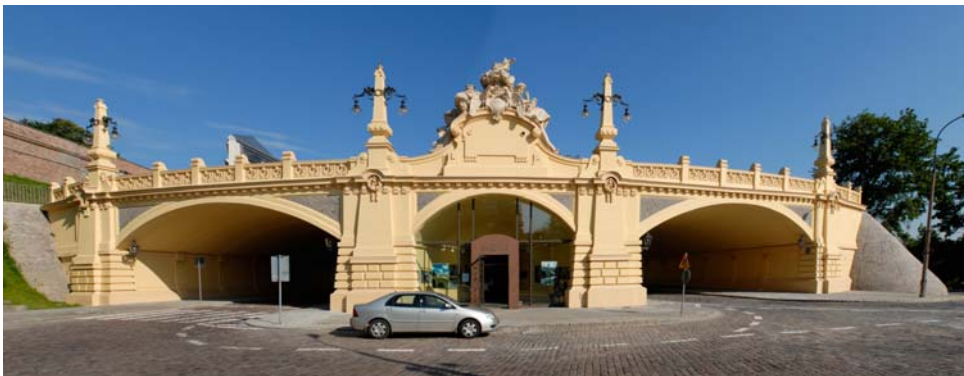
Rys. 4. Widok ogólny wiaduktu w 2007 r. [7]

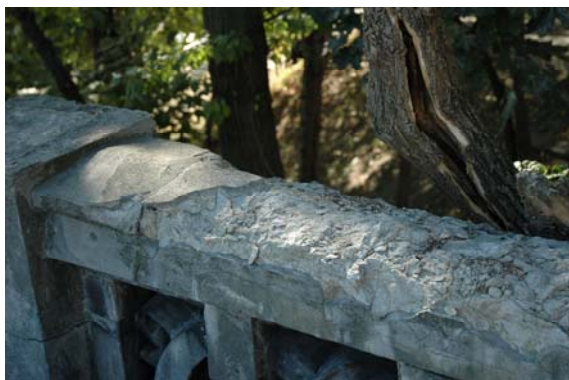
- betonowe elementy balustrady w bardzo złym stanie, głębokie spękania struktury, korozja zbrojenia, ubytki całych partii detalu architektonicznego (rys. 5),

Rys. 5. Widok zniszczonej balustrady betonowej [7]

- wykonanie zasypki piaskowo-cementowo-żwirowej,
- przebudowę niwelety jezdni i chodników,
- remont fasad i wystroju architektonicznego,
- wykonanie nowej belki podwalinowej pod balustradę,
- rekonstrukcję bariery betonowej wiaduktu (rys. 7),
- rekonstrukcję zniszczonych w 1945 r. latarni w ich pierwotnym kształcie (rys. 8),
- odrestaurowanie źródła przyściennego na elewacji płn. filara środkowego (rys. 9),
- odrestaurowanie rzeźb posągu „syreny” i „warszawskiej grupy rzeźbiarskiej”(rys. 10),
- malowanie elewacji w odcieniach GOLDBRAUN 04-4 i COCKER 03-4 oraz wykonanie powłoki antygraffiti.

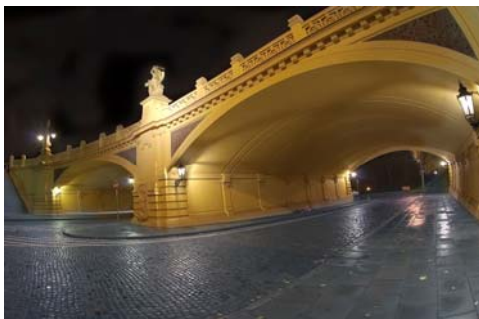
Rys. 6. Obiekt po rewitalizacji w 2007 r. [7]

W wyniku intensywnych działań konserwatorsko-budowlanych w oparciu o projekt remontu opracowany przez „PPBiR Mosty Katowice” i „Program prac konserwatorskich” opracowany przez Krajowy Ośrodek Badań i Dokumentacji Zabytków, ten unikalny obiekt mógł ukazać się w pełnej krasie mieszkańcom Warszawy 21 czerwca 2007 roku (rys. 6).

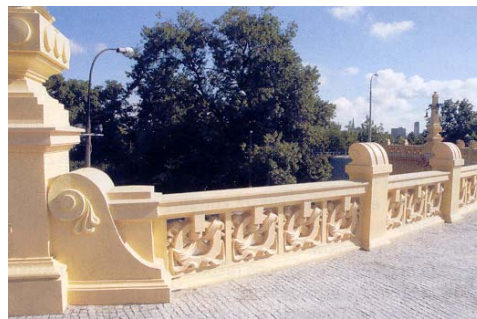
Rys. 7. Betonowa balustrada po rekonstrukcji [6]

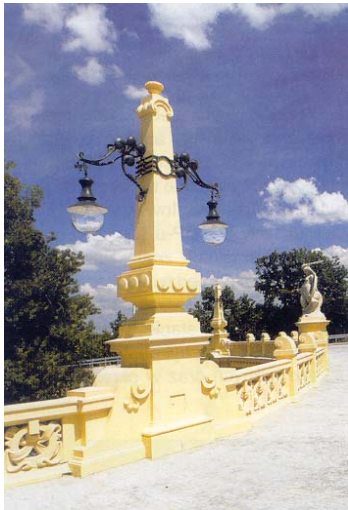
Rys. 8. Odrestaurowane latarnie [6]

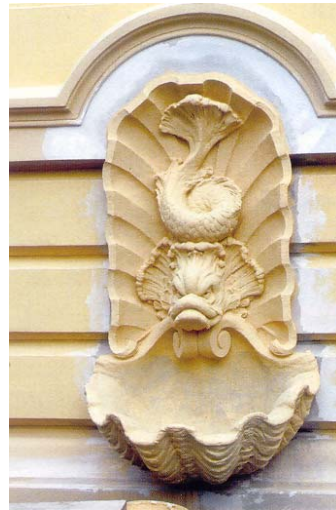
Rys. 9. Odrestaurowany źródło przyścienny [6]

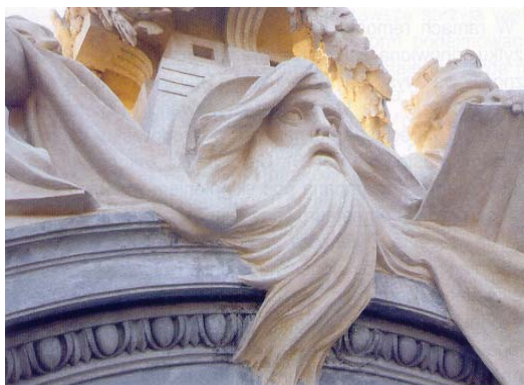
- elementy wystroju architektonicznego uszkodzone lub zniszczone na skutek działań mechanicznych, chemicznych i biologicznych,
- głębokie wżery na posągach, grube nawarstwienia gipsowe, odpadające wskutek koncentracji soli łuski; 50 % powierzchni pokryte ciemnymi nalotami, glonami i mchami, żelazne łączniki w wyniku korozji powodują rozsadzanie kamienia,

Rys. 10. Odrestaurowana alegoryczna „warszawska grupa rzeźbiarska” [7]
