PROBLEMY ZWIĄZANE Z ODBUDOWĄ HALI GŁÓWNEJ
I PRZYLEGLYCH OBIEKTÓW
STAREJ ZAJEZDNI TRAMWAJOWEJ W KRAKOWIEPROBLEMS OF REBUILDING THE MAIN HALL
AND ADJACENT OBJECTS
OF THE OLD TRAMWAY STATION IN CRACOW

The paper presents the conception and describes investigations carried out in order to account for the real value of saving destroyed objects of historical tramway station for the city of Cracow. Considering technical and structural values of the idea of rebuilding, there was subjected to analysis evaluation of different positions presented nowadays and applied for historical objects conservation in accordance with law regulations. Described project noticed as historical phenomenon constitutes the reflection of changes made within the domains of structure, architecture and town planning, playing also an important role in the history of development of the city. Analysis of all assumptions was presently the basis for renovation of the main hall and adjacent objects with the simultaneous change of function.

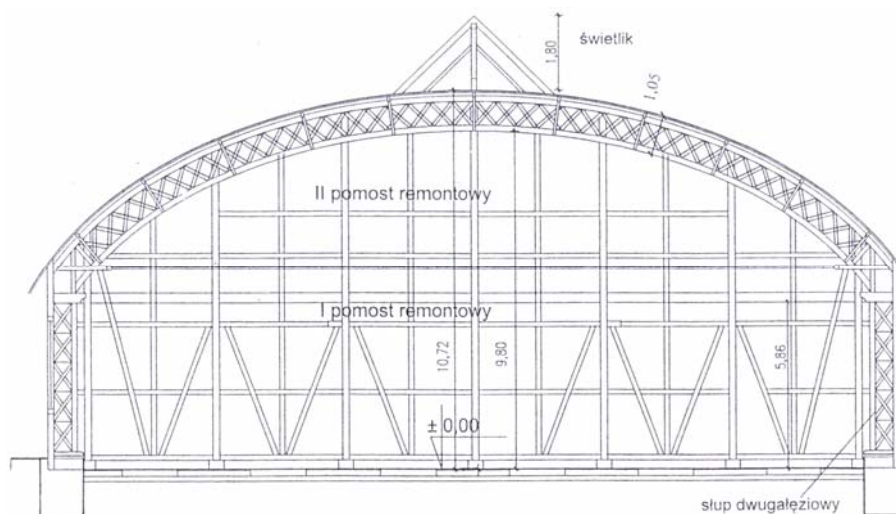
Rys. 4. Przekrój hali głównej z konstrukcją drewnianą podtrzymującą dach przed zawaleniem

Fig. 4. Main hall cross-section with timber structure supporting the roof from collapse

Aby uchronić halę przed całkowitym zawaleniem wykonano konstrukcję podtrzymującą dach oraz dokonano przeglądu wiązarów dachowych. Na bieżąco określano także stan techniczny pasów górnych i dolnych, krzyżulców i ściągow. Na tej podstawie podejmowano decyzję o zakresie niezbędnych napraw i wzmocnień, które wykonano w każdym wiązarze.

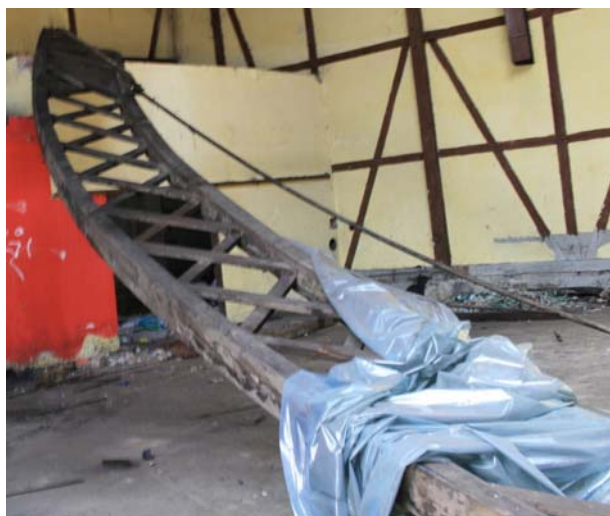
W czasie wizji lokalnych (sierpień 2009) więzary drewniany kratowy nr 10 był zawalony (od strony północnej), a cały obiekt był nieużytkowany. Stan techniczny obiektów znajdujących się na działce wymagał rozpoczęcia natychmiastowych prac remontowych i ratowniczych, by nie uległy one całkowitemu zniszczeniu.

Wiązary hali o rozpiętości 25,0 m na skutek nieszczelnego pokrycia i blisko stuletniej eksploatacji wykazują znaczne uszkodzenia. Jeden wiązาร์ w osi 10 zawałił się, a drugi jest w trakcie renowacji. Trzeba go było zdemontować i wykonać daleko idącą naprawę.

Rys. 7. Widok zawałonego wiaźara dachowego w osi 10

Fig. 7. View of collapsed roof girder in axis 10

Wszystkie elementy drewniane, które uległy całkowitemu lub częściowemu uszkodzeniu na skutek korozji biologicznej, wymieniono na nowe elementy. Po starannym przeglądzie i wykonaniu napraw wiązarów drewnianych, powleczono je środkami grzybobójczymi i ognioochronnymi.

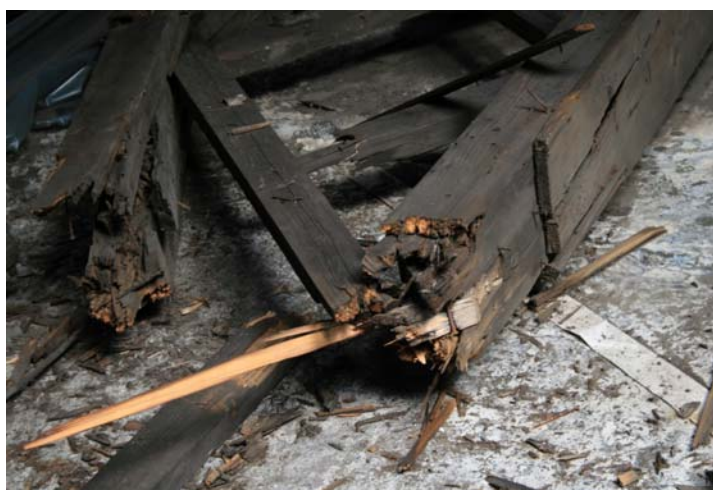
Rys. 8. Widok złamanych pasów wiaźara dachowego

Fig. 8. View of broken elements of roof girder

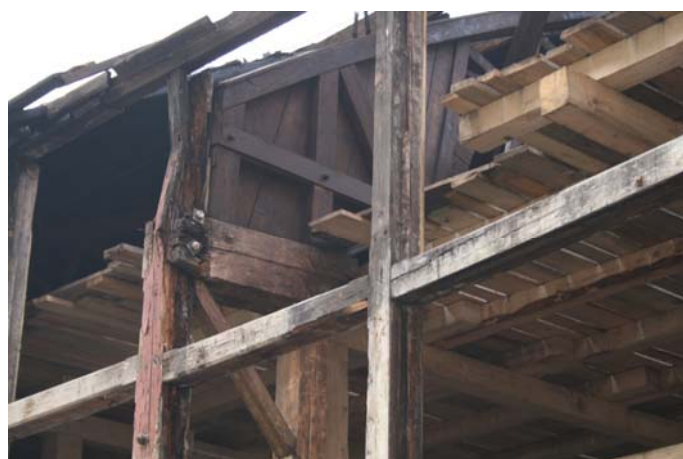
Widok uszkodzonej górnej części słupa (pas zewnętrzny) w miejscu oparcia dźwigara dachowego przedstawiono na rys. 11.

Rys. 11. Oparcie dźwigara dachowego na skorodowanej części słupa drewnianego dwugłęziowego

Fig. 11. Support zone of roof girder on corroded part of double-branch timber column

Drewniane belki głowicowe, które były zalewane wodami opadowymi i wykazywały korozję biologiczną, wymieniono na nowe o analogicznym przekroju poprzecznym jak elementy uszkodzone oraz zastosowano identyczny gatunek drewna, z którego były wykonane pierwotnie.

Połączenia za pomocą łączników stalowych odtworzono z analogicznych przekrojów jak w pierwotnej konstrukcji. Brakujące krzyżulce drewniane w słupach wykonano z elementów o analogicznych przekrojach poprzecznych. Skorodowane elementy drewniane stóp słupów, w przypadku ich złego stanu technicznego, wymieniono na nowe

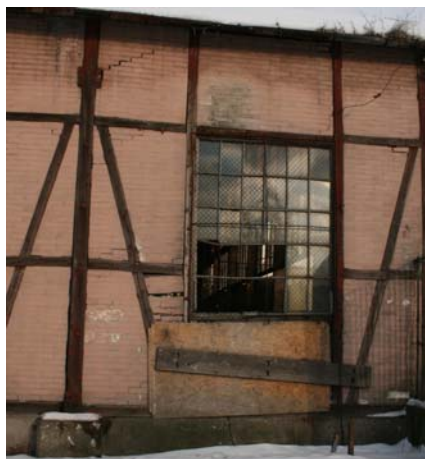
Mury pruskie (ściany zewnętrzne) uległy całkowitej degradacji. Elementy drewniane ścian uległy zniszczeniu korozyjnemu i nie spełniały wymagań pod względem nośności oraz ciepłno-wilgotnościowych.

Rys. 12. Ściana tzw. mur pruski całkowicie zniszczony (widok ściany zach.)

Fig. 12. Completely destroyed wall „Prussian wall” – view from the west side

Mury pruskie zewnętrznych ścian hali nie spełniały wymagań cieplno-wilgotnościowych i uległy na znacznych obszarach silnemu uszkodzeniu. Rekonstrukcję murowanych ścian od strony zachodniej wykonano z analogicznych elementów murowych z jakich były wykonane pierwotnie, układając je na zaprawie cementowo-wapiennej.

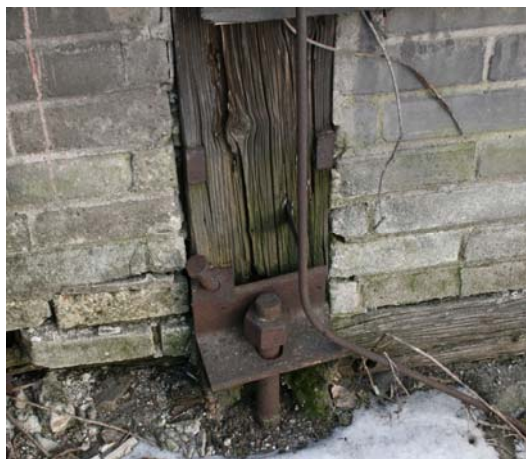
Rys. 13. Mur pruski bez belki podwalinowej (zniszczenie na skutek korozji)

Fig. 13. Prussian wall without ground beam (destruction due to corrosion)

Słupy drewniane po oczyszczeniu pozwoliły na określenie ich aktualnego stanu technicznego. Po przeglądzie gałęzi zewnętrznych, usytuowanych w murze ceglanym, tworzących tzw. mur pruski, dokonano oceny ich stanu technicznego. W przypadku stwierdzenia występowania uszkodzeń w tych gałęziach, zostały one wymienione na nowe i połączone z krzyżulcami w murze.

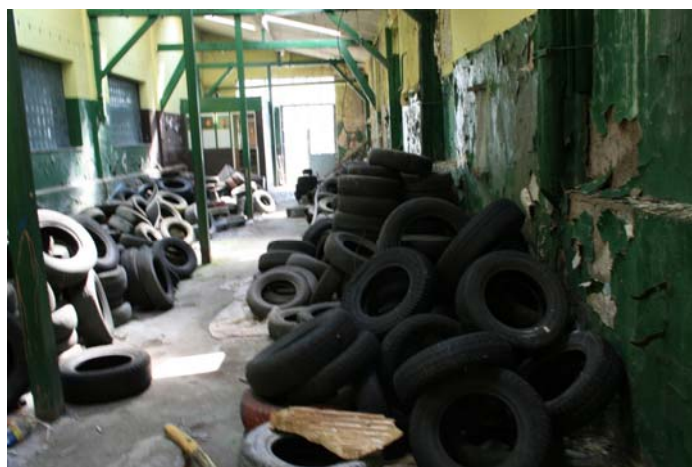
Pozostałe obiekty znajdujące się obok hali głównej uległy jeszcze silniejszym uszkodzeniom niż hala główna. Pozostały po nich tylko uszkodzone fragmenty konstrukcji, które zagrażały bezpieczeństwu ludzi tam przebywających.

Rys. 14. Fragment małej hali przed remontem i rekonstrukcją

Podobnie jak hala główna i mała hala również jej przybudówki uległy daleko posuniętej destrukcji na skutek zalewania ich wodami opadowymi. Powodowało to rozwój korozji biologicznej drewna oraz ścian. Doprowadziło to do zawalenia dachów oraz elementów drewnianych stanowiących ich konstrukcję. Obiekty te z uwagi na małą wartość zabytkową zostały odtworzone z nowych materiałów w identycznym kształcie i wymiarach.

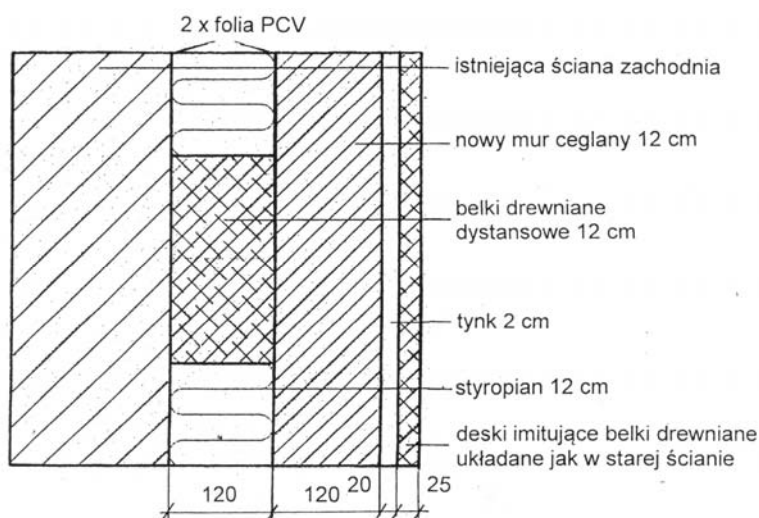
Rys. 15. Układ warstw ściany zewnętrznej hali po modernizacji

Stary mur z dwiema warstwami folii PCV, styropianem o grub. 12 cm i ścianą ceglana 12 cm stanowi ocieplenie istniejącej ściany. Nowe warstwy ściany zachodniej ułożone na nowej ścianie fundamentowej, wykonanej z betonu zbrojonego, zespolono z istniejącą ścianą za pomocą prętowych łączników stalowych.
