STABILIZACJA POSADOWIENIA ZABYTKOWYCH BUDYNKÓW PRZY POMOCY MIKROPALI NA TLE DOŚWIADCZEŃ PRAKTYCZNYCH

STABILIZATION OF HISTORICAL BUILDINGS FOUNDATION BY MEANS OF MICROPILES - PRACTICAL EXPERIENCES

Przedstawiono własne projekty stabilizacji fundamentów przy pomocy mikropali wykonane dla czterech obiektów usytuowanych w obrębie Starego Miasta w Krakowie. Trzy projekty dotyczą budynków znajdujących się w stanie zagrożenia katastrofą na skutek posadowienia na słabej warstwie podłoża gruntowego. Przedstawiono też projekt żelb. płyty przekrywającej podziemną ekspozycję w Rynku Głównym. W tym przypadku mikropale umożliwiły ochronę historycznych murów Sukiennic. Wykorzystano mikropale jako elementy przekazujące obciążenia od budynku na położone głęboko, nośne warstwy gruntu. Pozwoliło to usunąć zjawisko rozluźnienia gruntu i ograniczyć ingerencję w historyczne warstwy podłoża zalegające p.p. posadowienia fundamentów. Kontrola przeprowadzona po upływie 4–6 lat od czasu wykonania remontów budynków potwierdziła skuteczność zastosowanej metody.

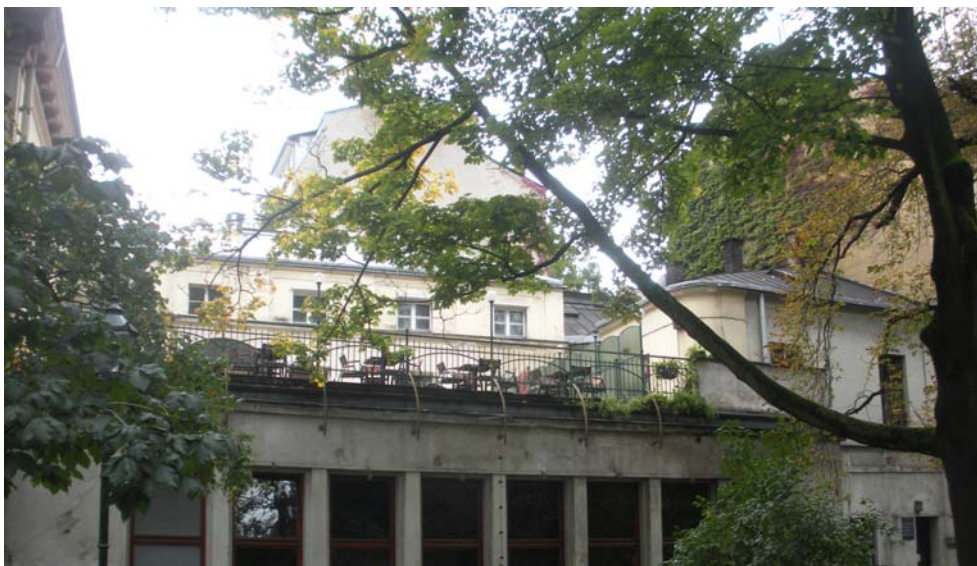
Rys. 1. Kraków, ul. Pijarska 7. Zespół oficyn narożnego pałacu przy Sławkowskiej 32

W jednej z odkrywek fundamentów stwierdzono intensywny wyciek z systemu kanalizacji po stronie sąsiedniej oficyny przy ul. Sławkowskiej 30. Okazało się również, że ścianę graniczną pochodzącą z 1916 r. wymurowano na pozostałościach piwnic starszych budowli oraz na trasie kanału blokowego. W 1921 roku, trakcie realizacji piwnicy oficyny przy ul. Pijarskiej 7, odcinek kanału blokowego zlikwidowano, a owe resztki starszej ściany wraz z ceglany łukiem odciążającym sklepienie kanału zostały odsłonięte. Ich podstawa znalazła się około 0,80 m ponad poziomem posadzki piwnicy. W ten sposób utraciły one trwałe oparcie na gruncie i w efekcie ściana z 1916 roku uległa w tym rejonie spękaniu. Doszło tu nawet do lokalnego rozluźnienia struktury muru. Stopa żelbetowego słupa w piwnicy osiadła tak znacznie, że oderwała się od słupa i przestała stanowić jego podparcie. Przechyliła się i niemal zawisła wraz ze słupem na żelbetowej belce, którą miała pierwotnie podtrzymywać.

Skalę osiadań i przemieszczeń szacowano w granicach 12÷16 cm. Ława fundamentowa ściany klatki schodowej uległa również znacznym deformacjom. Okazało się, że jest usytuowana ponad dawnym dołem chłonnym. Uszkodzenia – rozspojenia murów przebiegały przez całą wysokość budynku. W piwnicy nastąpiło ścięcie w płaszczyznach spoin muru, szerokość szczelin sięgała 70 mm.

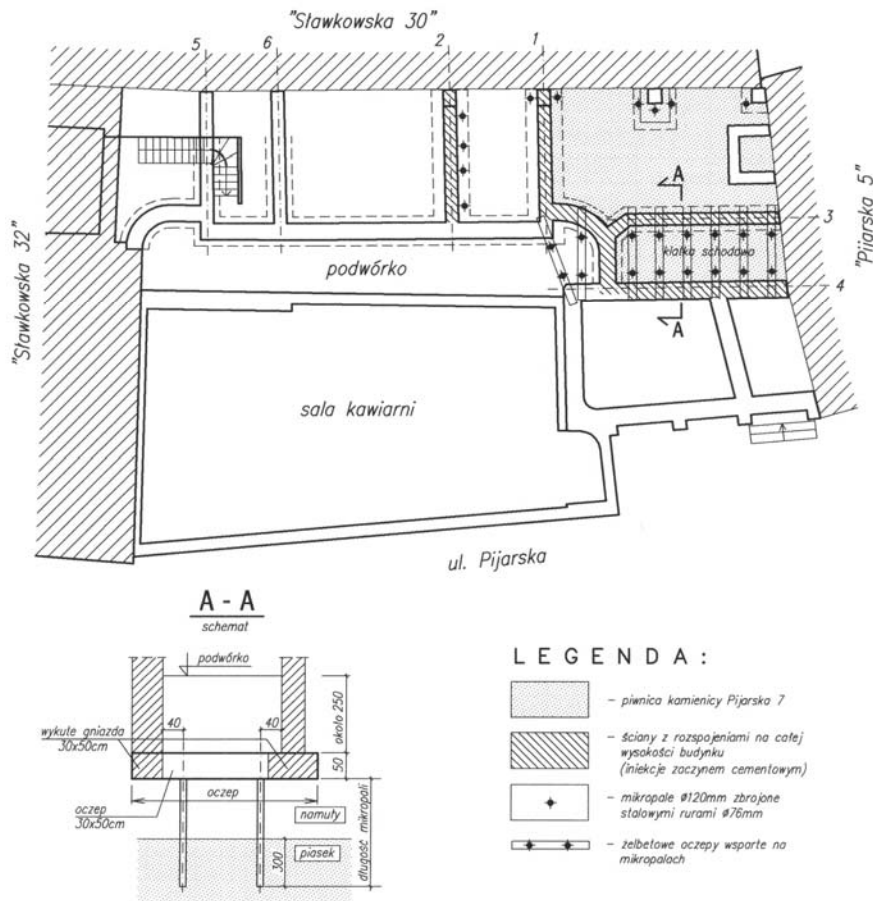
Rys. 2. Kraków, ul. Pijarska 7. Stabilizacja posadowienia fundamentów za pomocą mikropali

Badania geologiczne ujawniły, że budynki oficyn zostały posadowione na warstwach nasypów i namulów o grubości od 1,20 do 1,80 m. Sąsiadującą oficynę Sławkowskiej 30 i budynek frontowy Sławkowskiej 32 posadowiono około 1,80 m głębiej, na warstwie rodzimych piasków o średnim zagęszczeniu. Wszystkie uszkodzenia zinwentaryzowano fotograficznie i na rysunkach w postaci kładów ścian nośnych. Na rozspojeniach murów założono ok. 30 gipsowych pasków kontrolnych. Po upływie pół roku duża część z nich pękła. Świadczyło to o utrzymującej się aktywności czynników destrukcyjnych i sezonowej zmienności parametrów podłoża gruntowego. Pod budynkami oficyn, w celu uzyskania oparcia na nośnej warstwie piasku zalegającej poniżej namulów, zaprojektowano system złożony z mikropali i wiążących ich głowice żelbetowych oczepów wprowadzonych w mury fundamentowe. Zaplanowano podbicie zagrożonego odcinka ściany granicznej. Przewidziano również dogęszczenie podłoża fundamentów sali kawiarni za pomocą iniekcji dogęszczającej zbrojonej.

Inwestor zdecydował o wykonaniu naprawy tylko w rejonach, gdzie widoczne były największe uszkodzenia (rys. 2). Po ustabilizowaniu fundamentów kl. schodowej za pomocą mikropali, w całym budynku dokonano scalenia rozspojień murów z zastosowaniem iniekcji zaczynem cementowym. W piwnicy rozebrano, a następnie odtworzono najbardziej zniszczoną ścianę. Mniejsze szczeliny przemurowano. Zagrożone kamienno-ceglane ściany o rozluźnionej strukturze zabezpieczono wykonując przy nich żelbetowe płaszcze. Przegląd dokonany w 2010 roku wykazał pełną skuteczność wykonanych prac zabezpieczających w obrębie piwnic (rys. 3). Natomiast na tych ścianach, gdzie z przyczyn ekonomicznych pominięto wzmocnianie podłoża mikropalami (np. na ścianie od strony ul. Pijarskiej), niektóre pęknięcia odtworzyły się.

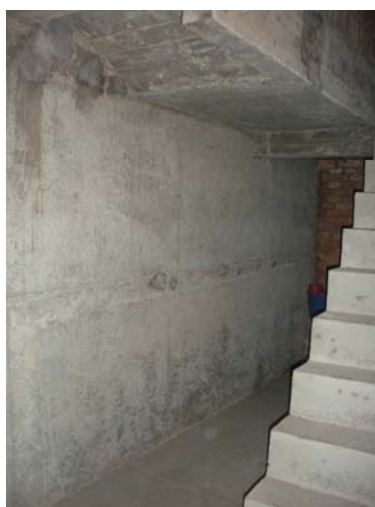
Rys. 3. Kraków, ul. Pijarska 7. Klatka schodowa w obrębie piwnicy po remoncie. Kamienną ścianę wsparto na oczepach mikropali i zabezpieczono żelbetowym płaszczem

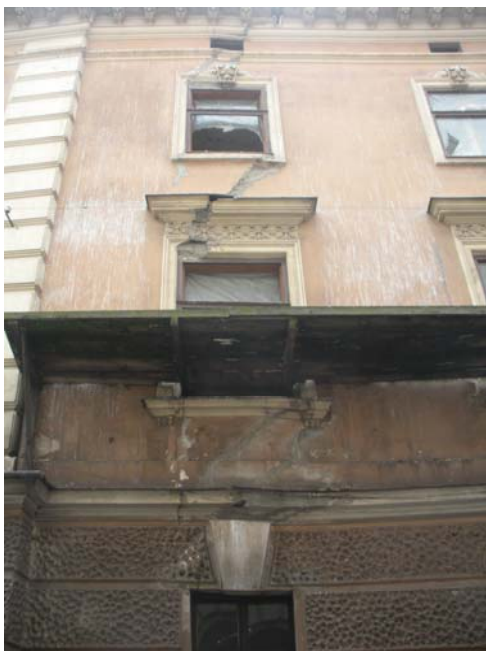
2.2. Zespół oficyn przy ul. Floriańskiej 19 i Św. Marka 26 w Krakowie [2] pochodzących z II połowy XIX wieku. Są to budynki niepodpiwniczone. Rozspojenia, spękania i przemieszczenia ścian nośnych oficyny bocznej i tylnej (rys. 4.) świadczyły o nierównomiernym osiadaniu ich fundamentów. Uszkodzenia te pojawiły się już dawno i były przedmiotem badań i ekspertyz technicznych oraz opracowań projektowych (w latach 1971–1979 i w 2002 roku). Proponowane w tych pracach metody wzmocnienia fundamentów i stabilizacji podłoża gruntowego nie doczekały się realizacji głównie z przyczyn ekonomicznych, ale zawierały bogatą dokumentację przeprowadzonych wtedy badań geotechnicznych (odkrywki, odwierty i sondowania). Istniały również archiwalne plany podające domniemane trasy przebiegu przez obszar działki historycznego kanału blokowego. Jedną z nich potwierdziła odkrywka wykonana przez dr Leona Obtulowicza (Krakowskie Biuro Projektów) w 1971 roku oraz sondowania przeprowadzone przez Geoprojekt w 1979 roku. Sondowania określiły też głębokości zalegania zagęszczonych warstw gruntu. Wyniki tych prac wykorzystano dla opracowania projektu.

Rys. 4. Kraków, ul. Św. Marka 19. Przemieszczenie widoczne na elewacji na styku z podpiwniczonym budynkiem frontowym przy Floriańskiej 26

Podłoże niepodpiwniczonych budynków oficyn stanowią niekontrolowane nasypy kulturowe o miąższości od 3,0 do 5,0 m pod powierzchnią terenu, lokalnie do 9,0 m (w rejonie dołu chłonnego). Na badanym terenie rozciągały się one ciągłą warstwą. Były to luźne nasypy gruzowe z domieszką próchniczego piasku gliniastego. Poniżej przechodziły one w plastyczne i twaroplastyczne namuły. Posadowienie budynków oficyn na tym gruncie stało się bezpośrednią przyczyną nierównomiernych osiadań fundamentów i powstania poważnych uszkodzeń ścian nośnych. Pod nasypami zalegały grunty rodzime sypkie – piaski drobne, średnie, grube i gliniaste. Grunty rodzime występowały w stanie luźnym, średniozagęszczonym i zagęszczonym. Przewagę stanowiły piaski zagęszczone o $I_D = 0,70$.

Jednym z podstawowych założeń remontu i zabezpieczenia było utrzymanie i stabilizacja obecnego stanu układu nośnego budynku i obecnego stanu odkształceń. Celem projektowanego wzmocnienia fundamentów było zapewnienie ciągłego podparcia ścian budynku na nośnych warstwach gruntów rodzimych. Biorąc pod uwagę fakt, że budynek oficyny posadowiono na warstwie nasypów niekontrolowanych, a przebiegający przez działkę (częściowo zlokalizowany) kanał blokowy oraz domniemana obecność dołów chłonnych pogłębiały destrukcję podłoża, wybrano również spośród obecnie stosowanych technologii – mikropale.

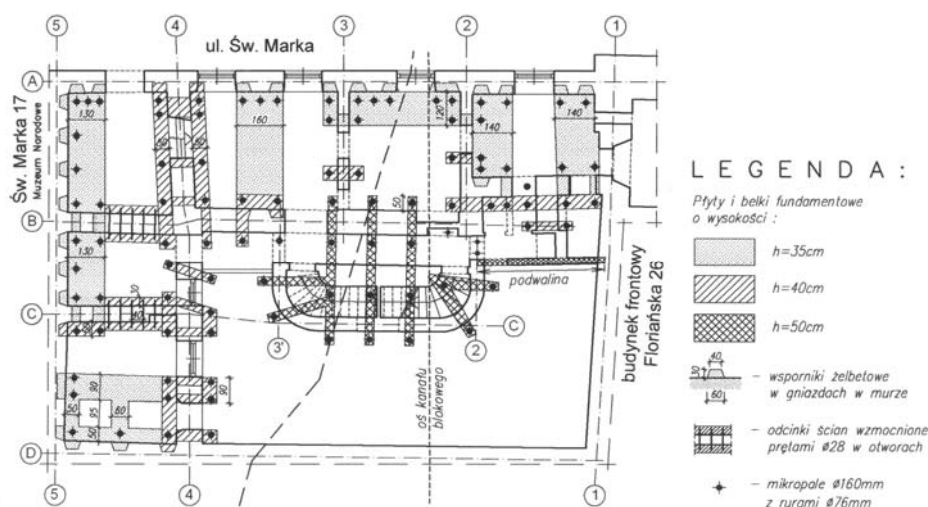
Rys. 5. Kraków, ul. Św. Marka 19. Plan stabilizacji fundamentów za pomocą mikropali

Główce mikropali (górne odcinki stalowych rur 76,1/5,0 stanowiących rdzenie mikropali) zatopiono w żelbetowych oczepach – belkach i płytach fundamentowych przenikających lub wcinających się odcinkowo w fundamente. Elementy te przekazują obciążenia ze ścian nośnych na mikropale i następnie na podłoże gruntowe (rys. 5). Zabezpieczenia były realizowane etapowo z uwagi na potrzebę ciągłego użytkowania przyległych pomieszczeń. Realizacja skomplikowanego układu mikropali i oczepów ustabilizowała ustrój nośny budynków.

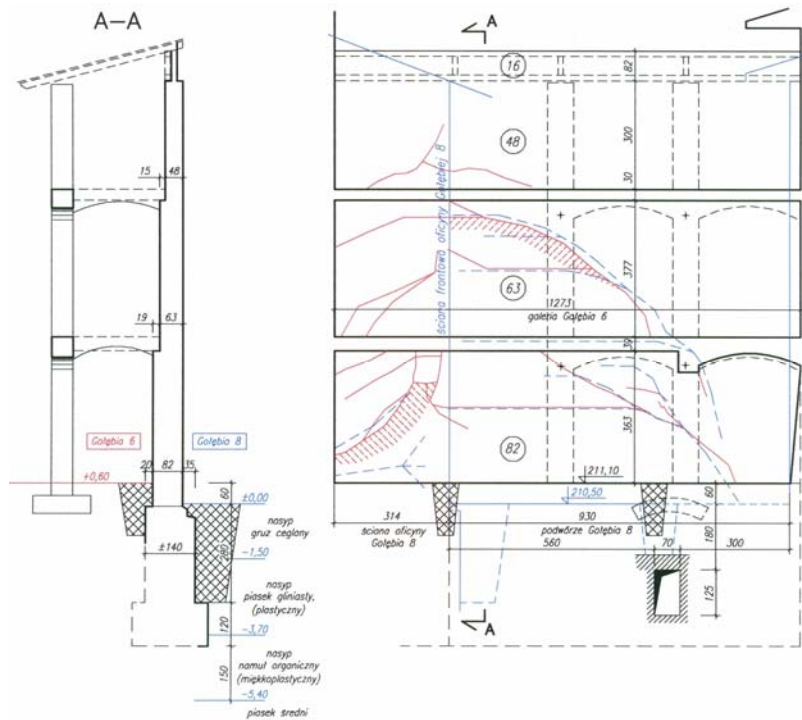
W okresie opracowania ekspertyzy i projektu zabezpieczeń zarówno galeria jak i oficyna były od długiego czasu wyłączone z eksploatacji ze względu na stan zagrożenia katastrofą budowlaną. Przez całą szerokość ściany przebiegało skośne, łukowate rozspojenie połączone z rozluźnieniem sąsiadujących cegieł i wychyleniem dolnego fragmentu muru o około 5 cm na stronę posesji Gołębia 6. Forma uszkodzenia świadczyła o intensywnym osiadaniu fundamentu ściany w rejonie jej styku z frontową ścianą oficyny przy Gołębiej 8. Poniżej linii tego pęknięcia, na kilku poziomach, widać było poziome rozspojenie muru. Układ pęknięć na obu licach ściany był identyczny (rys. 6) co świadczyło o wskrośnym przebiegu pęknięć. Całkowicie zniszczone były drewniane belki obu stropów galerii komunikacyjnej, a konstrukcja jej zadaszenia w znacznym stopniu uszkodzona.

Badania geotechniczne ujawniły pod fundamentem warstwę około 1,50 m namułu gliniastego, miękkoplastycznego. Grunt taki charakteryzuje się zmiennością parametrów zależnych od poziomu nawodnienia i nie stanowi stabilnego podłoża budowlanego. Strop rodzimej warstwy zagęszczonego piasku drobnego nawiercono 5,40 m poniżej poziomu podwórza Gołębiej 8. Stwierdzono zły stan systemu odprowadzenia wód opadowych i sieci kanalizacyjnej w obrębie obu podwórz. W rejonie kulminacji rozspojenia ściany granicznej, na jej styku ze ścianą oficyny Gołębiej 8, rura spustowa rynny wprowadzona była do gruntu bez podłączenia do kanalizacji opadowej.

Rys. 6. Kraków, ul. Gołębia 6 i 8. Uszkodzenia ściany granicznej. Odkrywki fundamentów
 Fig. 6. Cracow, 6 and 8 Golebia St. Damage of the border wall. Examining of the foundation

Autorzy zdecydowali, że naprawa i stabilizacja ściany polegać powinna na trwałym oparciu jej fundamentu na warstwie rodzimego gruntu charakteryzującego się dostatecznym stopniem zagęszczenia tzn. na wspomnianej warstwie drobnego piasku zalegającego 1,50 m poniżej poziomu posadowienia fundamentu. Na wstępie zaproponowano dwie metody:

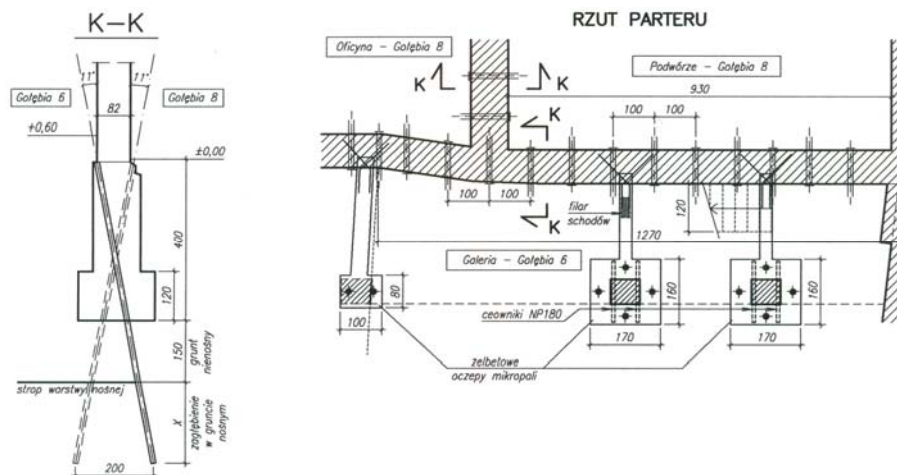
Rys. 7. Kraków, ul. Gołębia 6 i 8. Stabilizacja posadowienia ściany granicznej.
 Zastosowano mikropale w układzie kozłowym

Z uwagi na niewielkie rozmiary obu podwórz i utrudniony do nich dostęp od strony ulicy wybrano wariant wzmocnienia posadowienia z zastosowaniem mikropali (wg rys. 7). Prace podjęto w 2005 r. Po ustabilizowaniu posadowienia ściany granicznej i sąsiadującego z nią odcinka ściany oficyny Gołębiej 8 oraz ceglanych słupów galerii po stronie Gołębiej 6, dokonano odtworzenia spójności struktury muru na długości istniejących rozspojen, wykonując przemurowania i iniekcje zaczynem cem. Zrealizowano też zaprojektowane żelbetowe stropy galerii wraz ze schodami. Elementy te stanowią tarczowe usztywnienie ściany. Nie wykonano jeszcze zaprojektowanych zabezpieczeń posadowienia (również z zastosowaniem mikropali) w obrębie niepodpiwniczonej oficyny posesji Gołębia 6. Budynek ten znajduje się nadal w stanie zagrażającym katastrofą budowlaną (rys. 8).

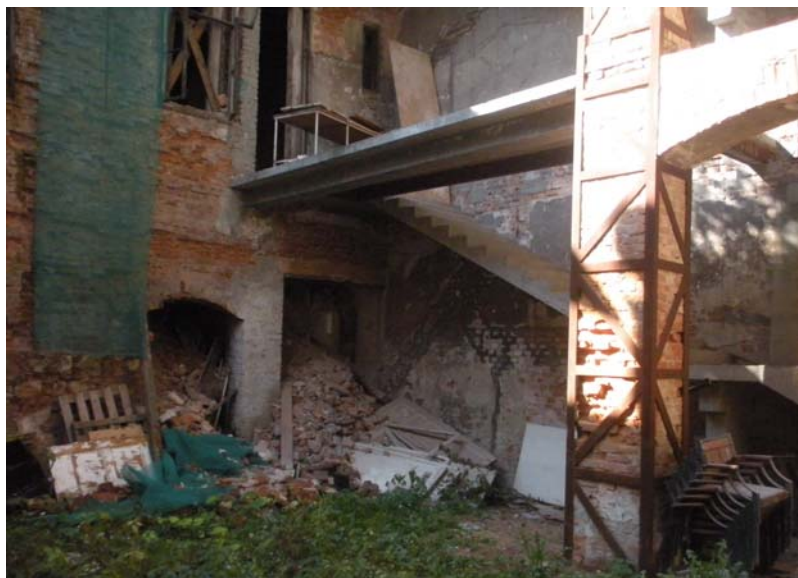
Rys. 8. Kraków, ul. Gołębia 6. Stan galerii komunikacyjnej i oficyny po przerwaniu prac zabezpieczających w 2005 r.

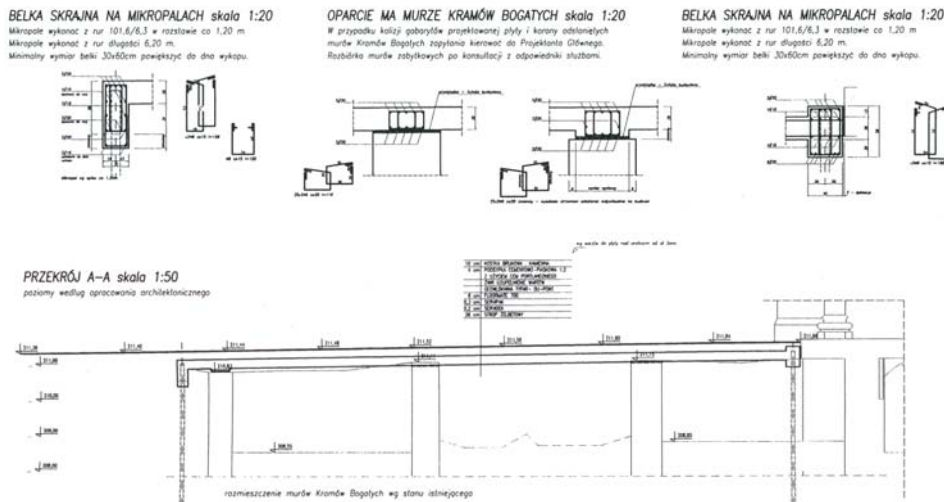
2.4. Rynek Główny w Krakowie. Płyta przekrywająca relikty archeologiczne w obrębie Kramów Bogatych po wschodniej stronie Sukiennic [4]. Żelbetową trójprzęsłową płytę o grubości $h = 26$ cm (rys. 9) zaprojektowano jako część konstrukcji zabezpieczającej muzealną ekspozycję relikwów budowli skrytych dotychczas pod powierzchnią Rynku. Płytę wsparto liniowo na odsłoniętych ceglanych murach kramów (podpory pośrednie), a wzdłuż podłużnej ściany Sukiennic i poza skrajną ścianą kramów na żelbetowych belkach oczepowych łączących głowice mikropali (podpory skrajne). Zastosowano mikropale z rur stalowych 101,6/6,3 o dł. 6,20 i 6,50 m. Na całej długości rury wypełniano betonem zgodnie z zasadami tej technologii. Po stronie zewn. rozstaw mikropali wynosi 1,20 m, natomiast wzdłuż Sukiennic żelbetowe słupy na mikropalach umieszczono w zmiennym rozstawie sytuując je przy poprzecznych murach. (rys. 10). Na płycie wykonano nową nawierzchnię Rynku z wapiennej kostki brukowej. W tym przypadku zastosowanie mikropali umożliwiło przeniesienie znacznych obciążeń z płyty Rynku bezpośrednio na nośne warstwy podłoża bez zmiany układu naprężeń pod fundamentami Sukiennic i bez obciążania ścian Sukiennic siłami od skrajnej podpory płyty. Styczne rozmieszczenie mikropali przy fundamentach Sukiennic umożliwiło redukcję gabarytów przekrojów słupów żelbetowych przylegających stycznie do ściany.

Rys. 9. Kraków, Rynek Główny.
 Przekrój płyty zabezpieczającej wykopy badawcze nad Kramami Bogatych.
 Fig. 9. Cracow, The Main Square. Cross section of the plate protecting excavation
 over the Kramy Bogate

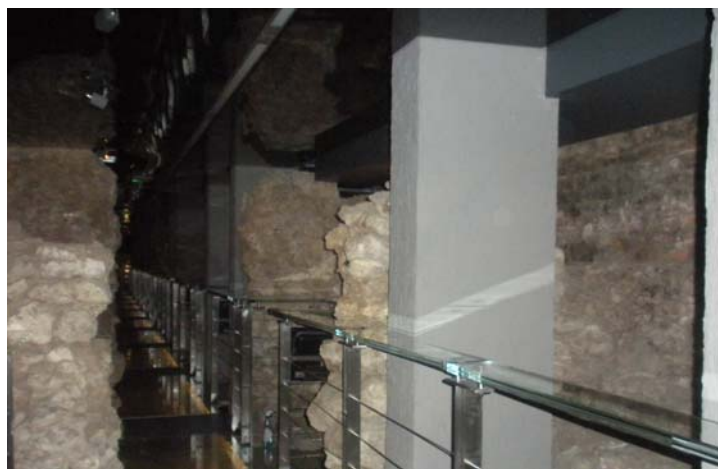
Rys. 10. Kramy Bogate. Żelbetowe słupy na mikropalach niosące belkę płyty
 Fig. 10. Cracow, the Kramy Bogate. Reinforced concrete posts on micropiles carrying the plate beam
