3-B/2011
 ZESZYT 19
 ROK 108
 ISSUE 19
 YEAR 108

ANTONI KAPUŚCIŃSKI*

STAN ZAMKU W GIŻYCKU PO AWARII FRAGMENTU ŚCIANY

CONDITION OF A CASTLE IN GIŻYCKO AFTER COLLAPSE OF WALL

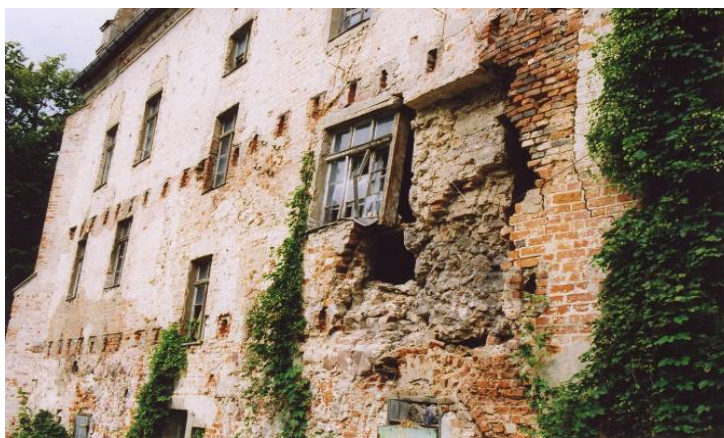
Rys. 1. Zamek w Giżycku, elewacja południowa, widoczne uszkodzenia pld. – wsch. narożnika po awarii ściany w dniu 6 sierpnia 2007 r.

Fig. 1. Giżycko Castle – south elevation; visible damages of south-east corner after wall collapse in June 6th 2007

Bezpośrednią przyczyną awarii fragmentu południowej ściany zamku było odspojenie się licowej zewnętrznej warstwy, grubości ok. jednej cegły, od pozostałej części ściany. Warstwa zewnętrzna ściany przez wiele lat ulegała odspajaniu i deformacji (wybrzuszeniu) o czym już napisano w 1973 r. w orzeczeniu technicznym [7].

Do czasu wykonania ostatecznej naprawy uszkodzonego fragmentu ściany powinno się wykonać doraźne zabezpieczenie nadwątłego filara. Odpowiednie podstemplowanie stropów oraz więźby dachowej zmniejszy obciążenie przypadające na uszkodzony fragment muru pierwszego piętra. Stemple, za pośrednictwem podwalin, należy ustawić na odsadźce masywnego muru przyziemia w pewnej odległości od łoża wewnętrznego ścian pierwszego i drugiego piętra, tak by można było wykonywać prace budowlane. Od zewnątrz, na odcinku uszkodzonego filara, ścianę podeprzeć ukośnymi zastrzałami.

Teren przy ścianie wymaga uporządkowania. Z zalegającego przy ścianie gruzu należy wybrać cegłę, którą można będzie ponownie wykorzystać. Silnie odspojony wybrzuszony fragment ściany zamykający dawny otwór okienny powinno się rozebrać. Dla zapewnienia

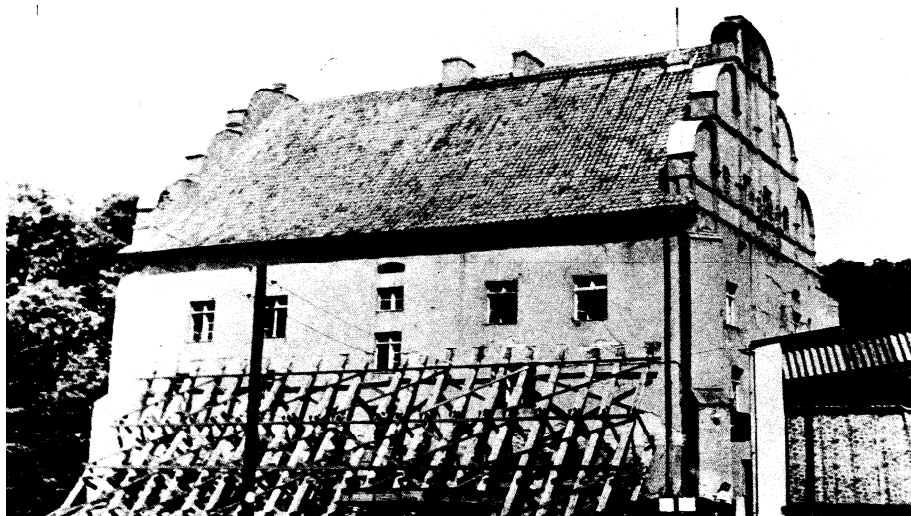
Prawdopodobnie na podstawie zaleceń zawartych w orzeczeniu technicznym z 1973 roku [7] zamontowano drewnianą konstrukcję, która na całej długości podparła południową ścianę zamku. Podparcie wykonano w dwóch poziomach – przyziemia i pierwszego piętra. Ukośne zastrzały konstrukcji podpierającej zostały umieszczone w 19. rzędach, rys. 6.

Rys. 6. Zamek w Giżycku, ściana południowa podparta drewnianymi zastrzałami

Fig. 6. Giżycko Castle – south wall supported with timber angle struts

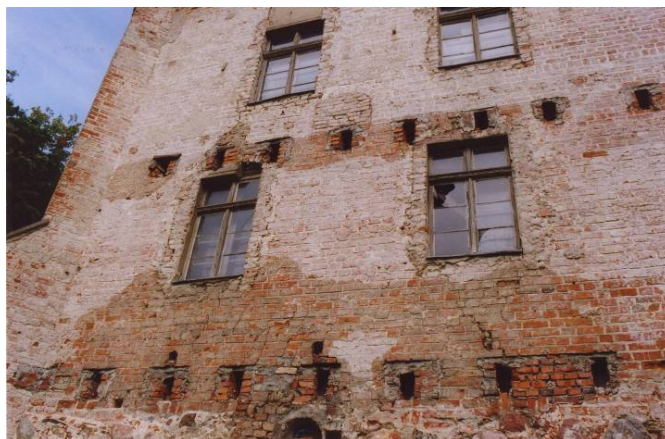
Rys. 7. Zamek w Giżycku – fragment ściany południowej, widoczne wykute w murze gniazda, pozostałe po drewnianych zastrzałach wcześniej podpierających ścianę

Fig. 7. Giżycko Castle – part of south wall with visible holes after removal of timber angle struts

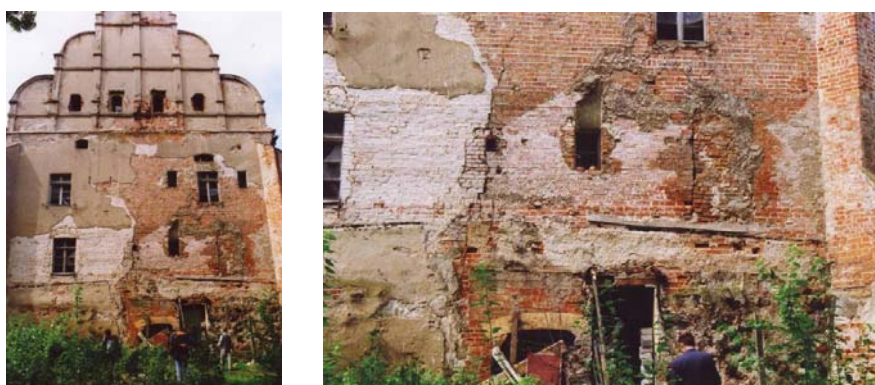
Zarówno elewacje zewnętrzne jak i ściany wewnątrz zamku były pierwotnie otynkowane [6], [7], [8], [9], [11], [12], [13]. Obecnie tynki z lica zewnętrznego budowli zostały w większości skute (rys.7, 9, 10). Tynki częściowo zachowały się na wschodniej ścianie szczytowej (rys. 8) oraz narożnych przyporach od północy.

Rys. 8. Zamek w Giżycku – wschodnia ściana szczytowa, widoczne uszkodzenia ściany oraz zachowane fragmenty tynku

Fig. 8. East wall with visible damages and preserved parts of plaster

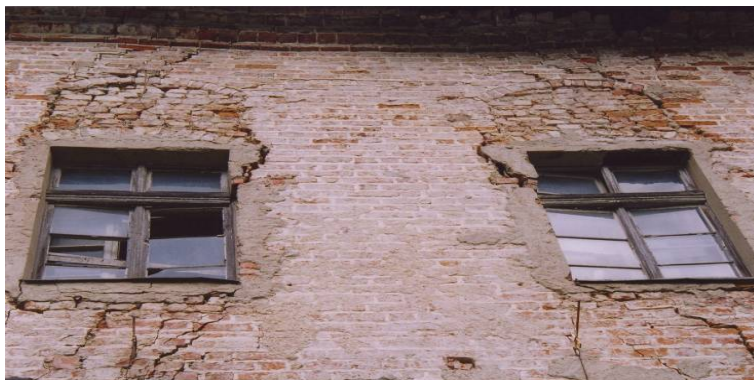
Generalnie należy zauważyć, że obiekt nosi ślady zaniedbania i braku troski o jego dobry stan techniczny. Ogólny stan zachowania ścian budowli od zewnątrz przedstawiają umieszczone w tekście fotografie. Już pobieżne oględziny elewacji obiektu wskazują na złą jakość wykonanych murów. Widoczne są liczne przebudowy i przemurowania ścian, które wykonano z cegły o różnych wymiarach, ułożonych w różnych wątkach i na różnych zaprawach. Na wszystkich elewacjach rozważanej budowli występują liczne rozległe spękania (rys. 9, 10) oraz widoczne są rozległe ślady zacieków.

Rys. 9. Zamek w Giżycku - ściana południowa, widoczne liczne przemurowania oraz spękania muru

Fig. 9. South wall with visible repairs and walls cracking

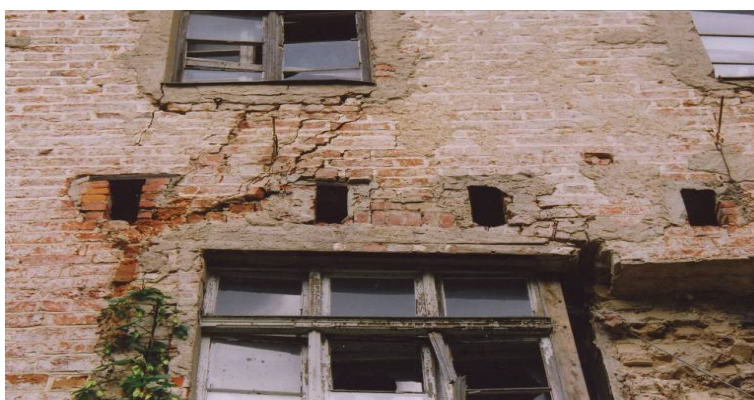
Rys. 10. Zamek w Giżycku – ściana południowa, widoczne: spękania muru, gniazda po usuniętych zastrzałach, wtórne przemurowania

Fig. 10. Giżycko Castle – south wall – visible cracks, holes after dismantled timber angle struts, signs of repairs

Na elewacjach zamku można dostrzec brak zachowania pionowości w układzie otworów okiennych na poszczególnych kondygnacjach. Największe przesunięcia pomiędzy pionowymi ościeżami okien pierwszego i drugiego piętra zamku widoczne są w części wschodniej ściany południowej (rys. 10) oraz w części zach. ściany północnej. Wzajemne przesunięcia otworów okiennych na poszczególnych kondygnacjach spowodowały znaczne zmniejszenie przekrojów filarów międzyokiennych w poziomie pierwszego piętra (rys. 10). Także pionowe osie konstrukcyjne filarów międzyokiennych są względem siebie znacznie przesunięte. Międzyokienny filar pierwszego piętra ściany południowej posadowiony jest bezpośrednio na łuku nad otworem drzwiowym w przyziemiu (rys. 11), z otworu prowadzą schody do piwnicy. Ukośne oraz pionowe pęknięcia, biegnące od okapu aż do przyziemia, oddzielają filar międzyokienny od pionów okien (rys. 9, 10). Podobne spękania omawianego fragmentu ściany południowej (nie tak liczne i rozległe jak obecnie) widoczne są na fotografii z 1974 roku [6]. Również wewnątrz obiektu, na tym fragmencie ściany, widoczne są spękania i uszkodzenia, np. połączone z wyraźnie widoczną deformacją spękania muru w partii podokapowej ściany.

Na skutek awarii fragmentu ściany, stalowe nadproże nad trójdzielnym oknem piętra utraciło podparcie po prawej stronie otworu. Obecnie silnie spękana część muru powyżej nadproża (rys. 10) spoczywa częściowo, prawdopodobnie na zdeformowanym ramiaku okna.

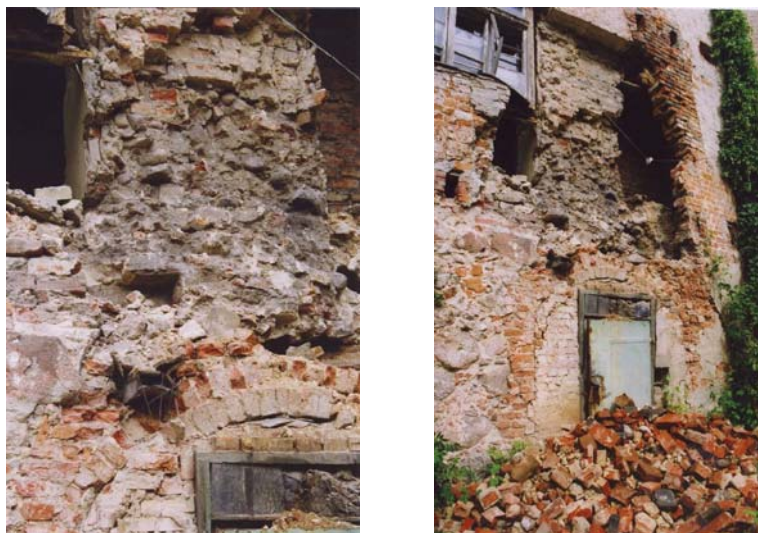
Rys. 11. Zamek w Giżycku, uszkodzony awarią fragment ściany południowej, po prawej wewnątrz uszkodzonego muru wykonane z zalanej zaprawą gruzu ceglanego

Fig. 11. Giżycko Castle – damaged part of the south wall; on the right side visible the inside of damaged wall constructed from masonry debris filled with mortar

Poszczególne warstwy ściany wykonano z różnych materiałów i prawdopodobnie też w różnych okresach czasu. Parametry wytrzymałościowe użytych materiałów znacznie się pomiędzy sobą różnią. Dotyczy to zarówno wytrzymałości na ściskanie jak i modułu sprężystości poszczególnych warstw. Bardziej podatna na odkształcenia przy ściskaniu jest wewnętrzna część muru wykonana ze spojonej zaprawą mieszaniny gruzu ceglanego i kamieni, większy opór stawia staranniej wykonana warstwa licowa. Większa ściśliwość wnętrza ściany doprowadziła do wybożenia lica zewn., jego odspojenia i w końcowym efekcie do odpadnięcia. Ten niekorzystny w przypadku ścian warstwowych proces, nierównomiernej ściśliwości poszczególnych warstw, w przedmiotowym przypadku prawdopodobnie pogłębiony był przez zalewanie ściany wodami opadowymi. Powodowało to przyspieszoną degradację materiałów ściany, wapienne lepiszcze w zaprawie ulegało wypłukiwaniu. Dodatkowo południowa elewacja intensywnie poddawana jest cyklicznym zmianom temperatury (wydłużanie i kurczenie się ściany). Wymienione procesy w południowej ścianie zachodziły już od bardzo dawna. Powolne rozwarstwianie się ściany i brak jakichkolwiek zabiegów w celu jej scalenia ostatecznie doprowadził do lokalnej awarii warstwy licowej. Przez długi okres czasu (ponad 20 lat) dostawione drewniane podpory zapewniały stateczność już wcześniej odspojonemu zewnętrznemu licu ściany. Demontaż drewnianych podpór prawdopodobnie przyspieszył oderwanie się odspojonego fragmentu lica zewnętrznego ściany. Należy przypuszczać, że decyzję rozbiórki drewnianych przypór bez uprzedniego wzmocnienia ściany poprzedziła jakaś analiza istniejącego stanu, być może w dzienniku budowy prowadzonych prac remontowych (adaptacyjnych) można będzie znaleźć informacje na ten temat. Ze względu na to, że pozostałe partie ścian mogą mieć podobną strukturę do wyżej opisanej, istnieje duże prawdopodobieństwo możliwości oderwania się fragmentów lica także w innych częściach ścian budowli.

W rozważanym przypadku, w trakcie remontu elewacji, w celu wzajemnego połączenia (kotwienia) rozdzielonych warstw oraz naprawy ich spękanych fragmentów, można by zastosować rozwiązania systemowe firmy Helifix, która proponuje szeroką ofertę wyrobów do naprawy i wzmocnienia konstrukcji murowych. Wyroby te uzyskały aprobatę techniczną ITB nr AT-15-4353/2000. System Helifix polega na wprowadzeniu (wwierceniu i wklejeniu) w ścianę specjalnych prętów o konstrukcji spiralnej ze stali nierdzewnej. Również, po ustaleniu lokalizacji i wielkości poszczególnych otworów okiennych, lico ściany z resztą muru można wzajemnie połączyć przez staranne przemurowanie ościeży (głifów). Brakującą część warstwy licowej należy uzupełnić odpowiednio dobraną nową cegłą (może być cegła z odzysku) ułożoną na zaprawie wapiennej (z niewielkim dodatkiem cementu). Warstwę nowego lica z starym istniejącym murem połączyć prętami stalowymi.
