STANISŁAW KARCZMARCZYK\*, JANUSZ KAWECKI\*\*, KRZYSZTOF KOZIÓŁ\*  
KRZYSZTOF STYPUŁA\*\*\*

## DIAGNOSTYKA ZABYTKOWEGO KOŚCIOŁA Z UWZGLĘDNIENIEM WPLYWU DRGAŃ KOMUNIKACYJNYCH

### DIAGNOSIS OF A HISTORICAL CHURCH INCLUDING INFLUENCE OF TRANSPORT VIBRATIONS

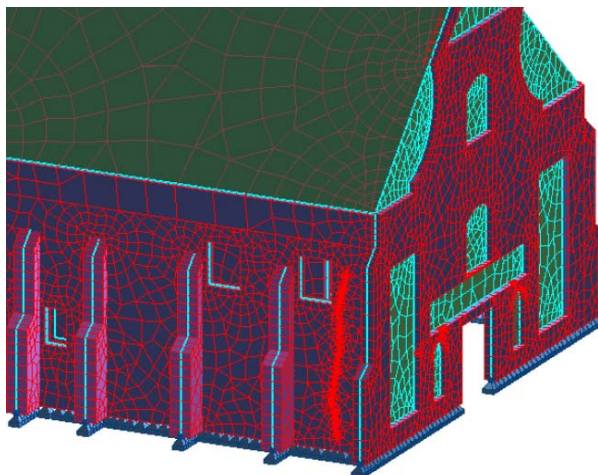
Rys. 3. Fragment modelu z widocznym zagęszczeniem siatki MES w otoczeniu uszkodzeń

większe uszkodzenia, przyjmując w otoczeniu tych miejsc odpowiednie zagęszczenie siatki modelu (por. rys. 3).

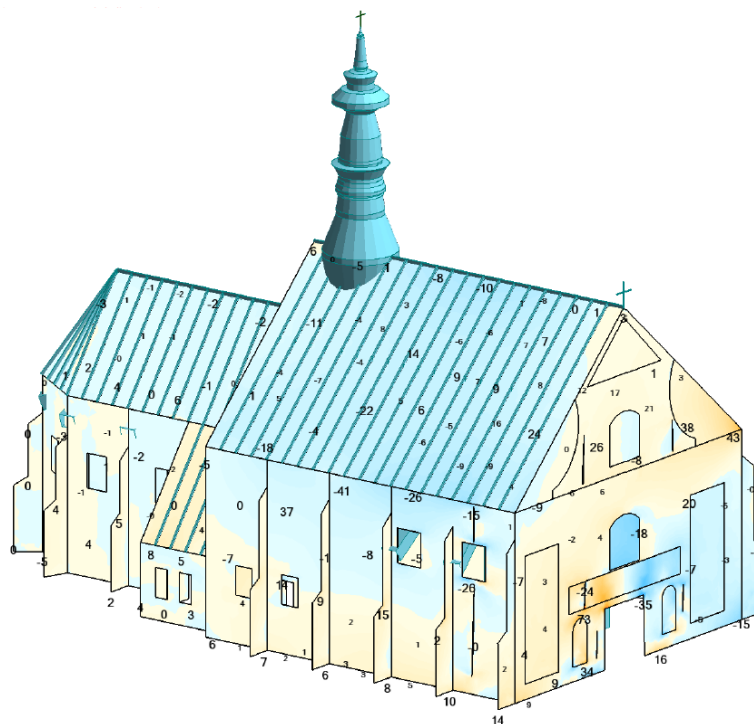
Rys. 4. Przykładowa mapa maksymalnych naprężeń x-x (wartości w Pa, należy traktować jako znakozmienne) wywołanych drganiami generowanymi przejazdem pociągu

Przedmiotem dalszej analizy było wykorzystanie modelu obliczeniowego do sprawdzenia, czy istnieje związek skutkowo-przyczynowy pomiędzy wymuszeniem generowanym przez przejeżdżający w pobliżu pociąg a rysami znajdującymi się na elementach obiektu. Analizowano więc wielkości naprężeń rozciągających występujących w przekrojach konstrukcji obiektu: w przekrojach teoretycznych nie zarysowanych oraz rzeczywistych zarysowanych. Przykładową mapę naprężeń występujących na elewacji północnej i zachodniej zamieszczono na rys. 4.

Na podstawie wykonanych obliczeń stwierdzono, że analizowane działanie dynamiczne wywołuje naprężenia rozciągające o następujących wartościach:

- w sklepieniach nie przekraczały one 22,0 Pa,
- w ścianach podłużnych (bocznych, prostopadłych do toru kolejowego) dochodziły do 41,0 Pa,
- w ścianach prezbiterium i w ścianie frontowej nie przekraczały 43,0 Pa z wyjątkiem obramowania otworu okiennego w ścianie frontowej, gdzie osiągały wartość 73,0 Pa.

Uzyskane z obliczeń wartości naprężeń nie świadczą o tym, aby drgania wywołane obecnie występującymi przejazdami pociągów mogły być pierwotną przyczyną powstawania uszkodzeń elementów konstrukcyjnych kościoła. Mogą one jednak doprowadzać do ujawniania się i rozwijania uszkodzeń spowodowanych wcześniej innymi przyczynami.

- wykluczenie konieczności wykonywania wzmocnienia podłoża pod fundamentami,
- uznano – w obecnej sytuacji ruchowo-drogowej – za najwłaściwsze rozwiązanie prowadzące do redukcji drgań przekazywanych na konstrukcję zastosowanie wibroizolacji w konstrukcji torów linii kolejowej przebiegającej w sąsiedztwie kościoła (na odcinku około 150 m tzn. po 75,0 m na północ i południe od prezbiterium kościoła),
- zalecono wykonanie w trybie pilnym naprawy i remontu instalacji odprowadzającej wody opadowe,
- wskazano na konieczność naprawy uszkodzeń murów i ścian i podano zakres prac zabezpieczających.
