WOJCIECH BILIŃSKI, KAZIMIERZ PISZCZEK*

WPŁYW BŁĘDÓW PROJEKTOWYCH
I WYKONAWCZYCH NA TRWAŁOŚĆ
I BEZPIECZEŃSTWO ŻELBETOWEJ KONSTRUKCJI
OBIEKTU OCZYSZCZALNI ŚCIEKÓWTHE INFLUENCE OF PROJECT AND EXECUTIVE
MISTAKES ON DURABILITY AND SAFETY
OF THE REINFORCED CONCRETE CONSTRUCTION
OF THE SEWAGE TREATMENT PLANT

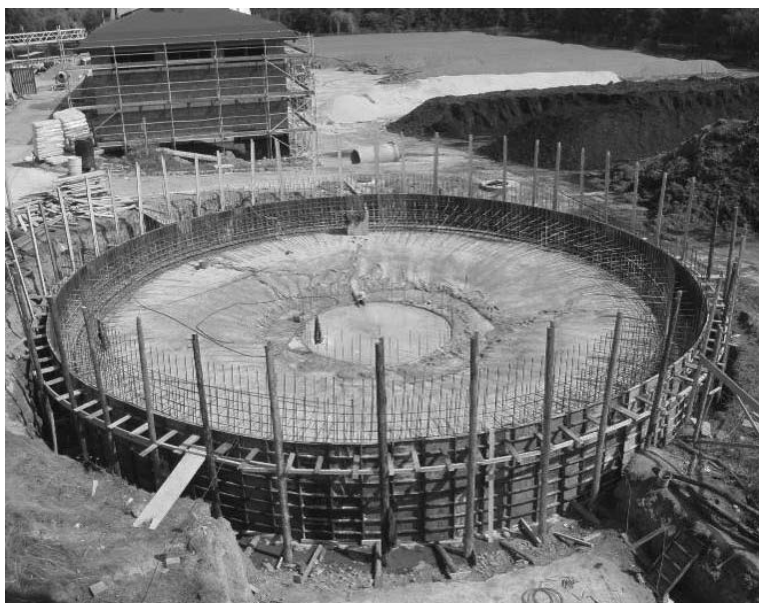
Rys. 4. Żelbetowa płyta fundamentowa komory WKF w trakcie realizacji
