STANISŁAW KARCZMARCZYK, STANISŁAW JURCZAKIEWICZ\*

## WSPÓŁCZESNE MOŻLIWOŚCI OCHRONY I WZMACNIANIA ZABYTKOWYCH WIĘZB DACHOWYCH

### MODERN METHODS OF PROTECTING AND REINFORCING HISTORICAL RAFTER FRAMINGS

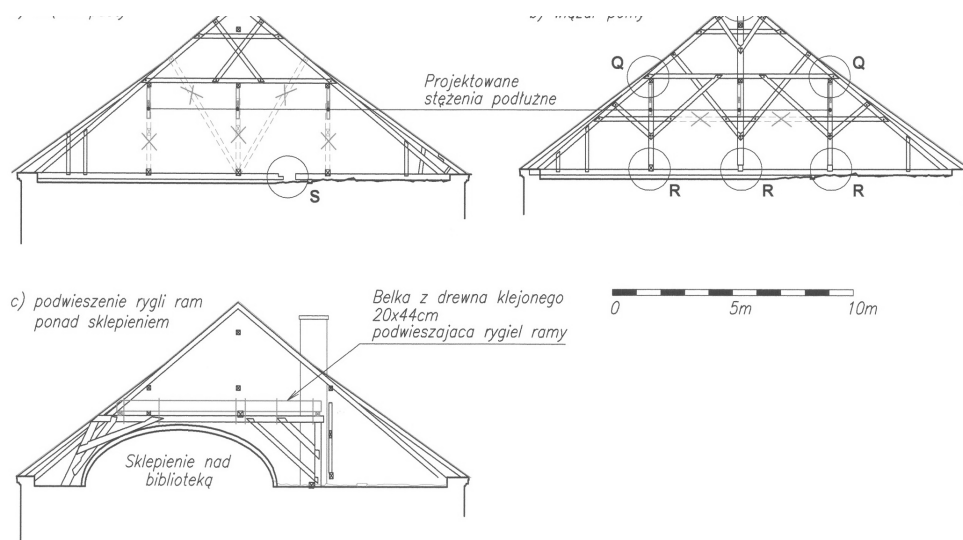
**Klasztor oo. Paulinów na Jasnej Górze w Częstochowie** [4] (il. 1). Ocena stanu technicznego ustroju więźby dachowej modyfikowanej przez lata licznymi przeróbkami i bieżącymi naprawami. Wiązary nad biblioteką zostały niegdyś wtórnie przebudowane w związku z wykonaniem sklepienia ponad stropem podstrychowym. We wprowadzonych wtedy elementach stwierdzono 2,6-krotne przekroczenie nośności. Zaprojektowano ich wzmocnienie belkami z drewna klejonego (il. 1c). Stwierdzono liczne korozyjne uszkodzenia drewna. Projektowana przebudowa zmierzała do poprawy dostępności poddasza drogą ograniczenia ilości i układu stężeń (il. 1a, b).

II. 1. Klasztor oo. Paulinów na Jasnej Górze w Częstochowie.  
Redukcja układu stężeń w obszarze adaptowanego poddasza.  
Wzmocnienie wtórnej konstrukcji dachu ponad sklepieniem

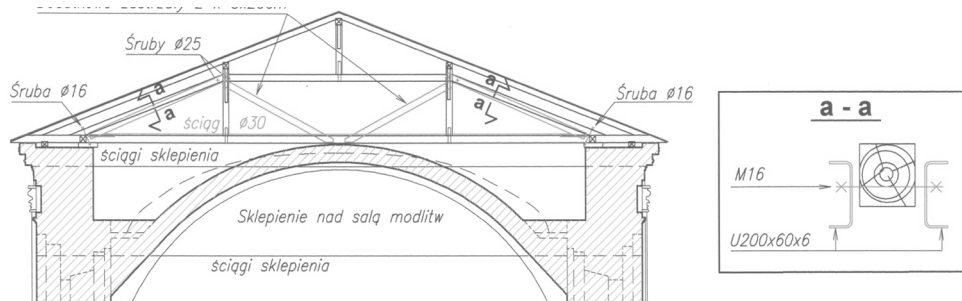
**Synagoga w Dąbrowie Tarnowskiej, woj. małopolskie** [5]. Wiązary wieszarowe odkształcone w stopniu zagrażającym bezpieczeństwu sklepienia. Projekt podniesienia i usztywnienia wiązarów za pomocą systemu stalowych ściąągów (il. 2). Drewnianymi nakładkami wzmocniono przeciążone płatwie o nadmiernej rozpiętości.

II. 2. Synagoga w Dąbrowie Tarnowskiej. Podniesienie nadmiernie odkształconych tramów zagrażających bezpieczeństwu sklepienia

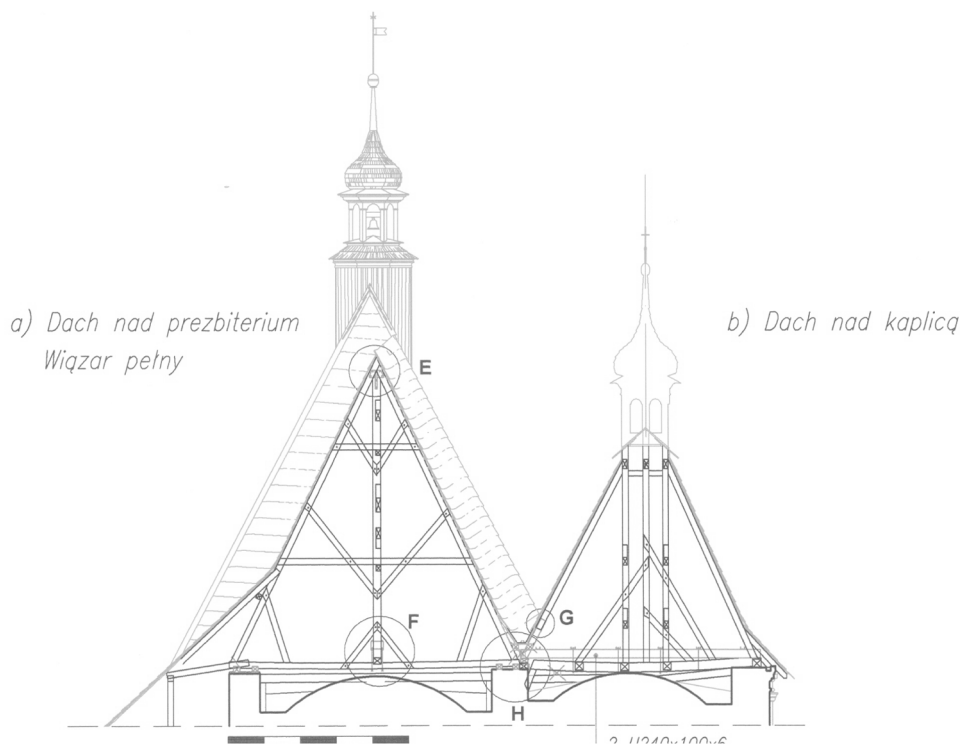
II. 3. Sądów, woj. śląskie – kościół p.w. św. Józefa. Wzmocnienie konstrukcji zagrażających bezpieczeństwu polichromowanych sklepień i drewnianego stropu

**Sadow, woj. śląskie – kościół p.w. św. Józefa** [6]. Zagrożenie zabytkowych sklepień i stropu nad nawą ze strony nadmiernie odkształconych tramów niosących sygnaturki. Zaprojektowano wzmocnienia węzłów więźby nad prezbiterium (il. 3, detale E,F), a nad kaplicą podwieszenie przeciążonych tramów do stalowych belek z ceowników zimnogiętych. W badaniach więźby uwzględniono ponadto dendrochronologiczne badania drewna (jako wniosek autorów). Badania te zweryfikowały historię budowy kościoła.

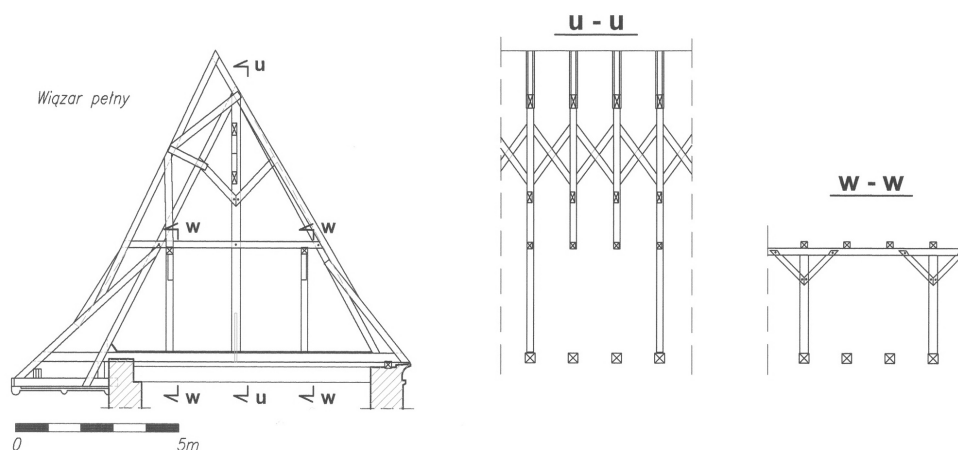
**Collegium Maius Uniwersytetu Jagiellońskiego w Krakowie** [8] (il. 4). Opinia o możliwości adaptacji części poddasza na cele magazynowe, okresowa ocena stanu technicznego więźby dachowej. Zalecenia dotyczące wzmocnienia więźby w zachodnim skrzydle budynku.

II. 4. Collegium Maius UJ w Krakowie. Okresowa ocena stanu technicznego wykazała pełne wykorzystanie nośności tylko przez tramy w rejonie przewieszenia nad dziedzińcem

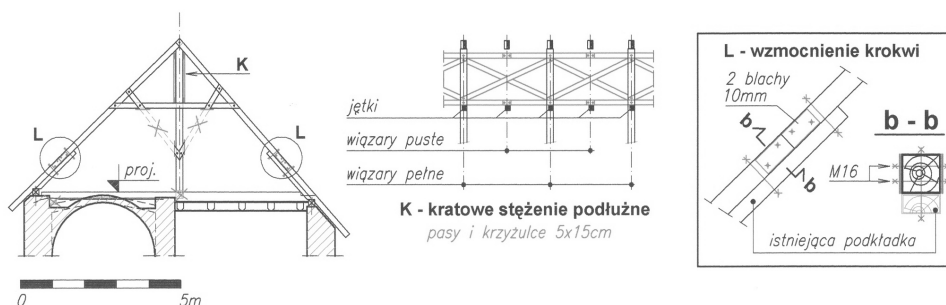
**Klasztor oo. Kamedułów na Bielanach w Krakowie** [9]. W ramach przebudowy dawnej Infirmerii na potrzeby Domu Kontemplacji, na poddaszu wyeliminowano część zastrzałów i wprowadzono kratowe stężenie podłużne (il. 5, detal K) oraz wzmocniono stare połączenia krokwi (detal L). Wymieniono zniszczone elementy więźby.

II. 5. Klasztor oo. Kamedułów na Bielanach. Adaptacja poddasza na potrzeby projektowanego Domu Kontemplacji

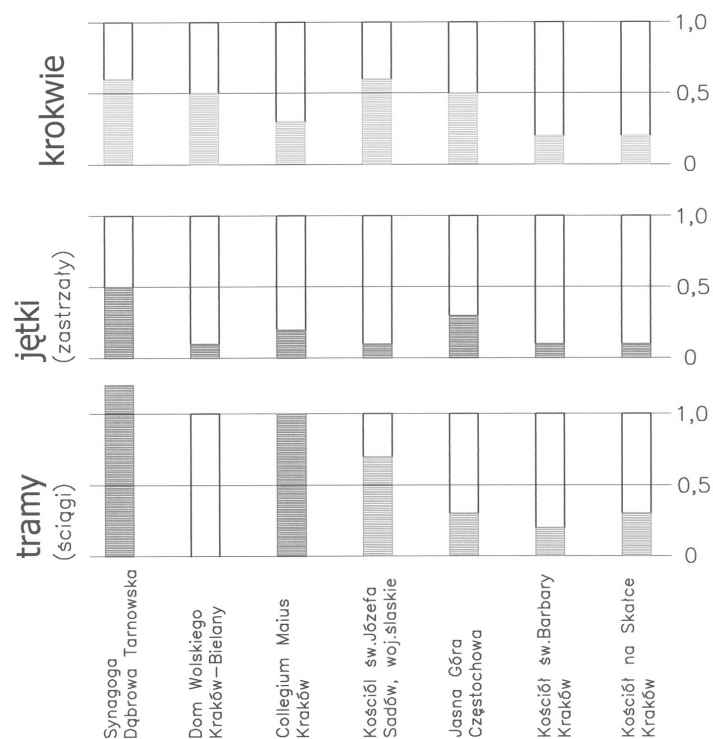
II. 6. Stopień wykorzystania nośności w podstawowych elementach więźb wybranych obiektów
