WIESŁAW LIGĘZA*

POTENCJALNE OBSZARY ZAGROŻENIA
BEZPIECZEŃSTWA KONSTRUKCJI PRZY
MODERNIZACJI OBIEKTÓW ZABYTKOWYCHPOTENTIAL FIELDS OF STRUCTURAL SAFETY
THREATS AT MODERNIZATION OF HISTORICAL
OBJECTS

The paper presents a description of a bearing wall failure in a historical industrial building of masonry structure. This failure is an example of the negative architectural-constructional experience pertaining to the adaptation of an old object to the new function of a shopping mall. The happened failure exposed the complexity of issues appearing in the architectural-structural design stage in relation to the problem of an identification of wall compressive strength in a historical object. Conclusions concerning the minimization of an error occurrence risk in introduction of structural changes in such objects in both design and construction stages are formulated.

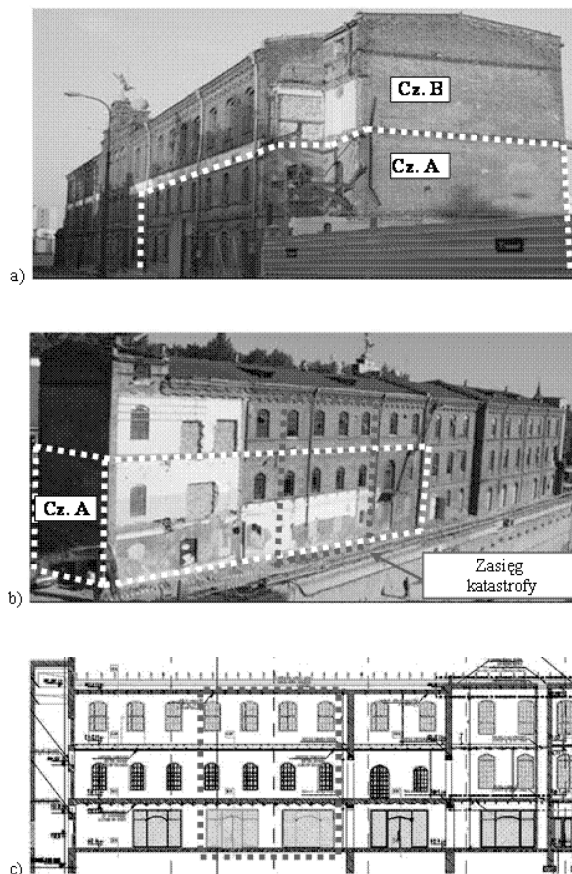
II. 1. Widok budynku: a) elewacja frontowa, b) elewacji tylna, c) rozmieszczenie nowych otworów w części A na witryny wystawowe – zasięg katastrofy

III. 1. View of the building : a) front elevation, b) back elevation, c) location of new openings in part A of building – collapse zone

W ramach modernizacji części A budynku wprowadzono sześć istotnych zmian konstrukcyjnych [1, 2]: (1) w ścianie zewnętrznej (il. 1b) wykonano 5 otworów na witryny sklepowe o szerokości około 420 cm, praktycznie wiązało się to z wyburzeniem co drugiego filara międzyokiennego (il. 1c) – nad witrynami wykonano nadproża ze stalowych profili walcowanych, wsparte na filarach za pośrednictwem poduszek betonowych, (2) w kondygnacji parteru wyburzono wewnętrzną ścianę podłużną na długości około 22 m i zastąpiono ją stalowym podciągami, wspartym na słupach żelbetowych (il. 3), (3) strop drewniany nad I piętrzem zastąpiono stropem na belkach stalowych dwuteowych z dolną płytą żelbetową, (4) w ścianach poprzecznych w osiach na parterze, I i II piętrze wykonano otwory o szerokości 250–480 cm, z nadprożami z belek stalowych (5) między budynkiem i sąsiednim, nowo projektowanym, przewidziano pasaż, przekryty stalową łukową konstrukcją, wspartą na ścia-

Katastrofa nastąpiła w trakcie robót budowlanych w części A budynku (il. 1b, c, il. 2). Skutkiem technicznym katastrofy było zawalenie się części ściany zewnętrznej na długości ok. 11 m, pomiędzy skrajnymi filarami 2 i 3 witryny (il. 1c), oraz stropów nad parterem, I i II piętrem w przyległym trakcie. Epicentrum katastrofy był filar na parterze pomiędzy 2 i 3 witryną (il. 1c).

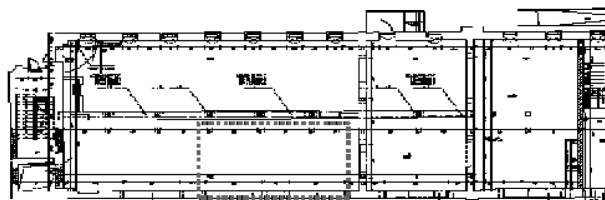
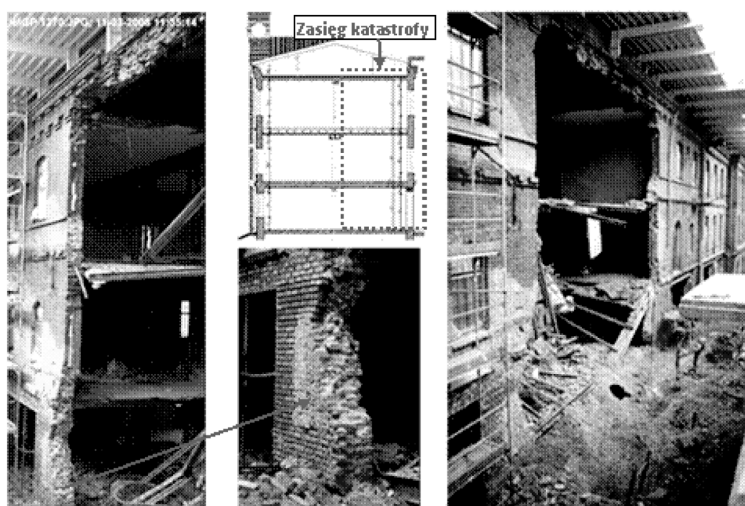
Il. 2. Widok zniszczenia ściany zewnętrznej (na długości około 11 m) i stropów w analizowanym budynku post-przemysłowym.

III. 2. View of the collapse of masonry wall (for the length of 11 m) and slabs in analysed post-industrial building

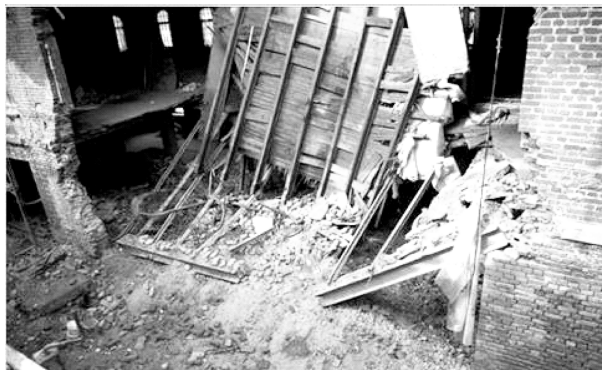
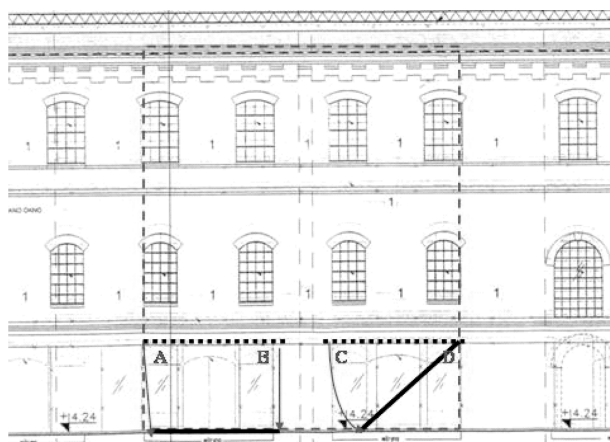
Układ belek nadprożowych nad witrynami po katastrofie (il. 3a) wskazuje, że mechanizm zawalenia się ściany został zapoczątkowany prawdopodobnie przez zniszczenie muru filara w strefie oparcia B i C lub na podporze A (il. 3b).

II. 3. Prawdopodobny mechanizm zniszczenia

III. 3. The probable failure mechanism

Wyniki analizy obliczeniowej [1] i charakter zniszczenia wskazują, że katastrofa została zainicjowana w strefach oparcia nadproży na podporach A, B i C (il. 3b). Potwierdzeniem tej hipotezy może być fakt braku zniszczenia w strefie oparcia belki

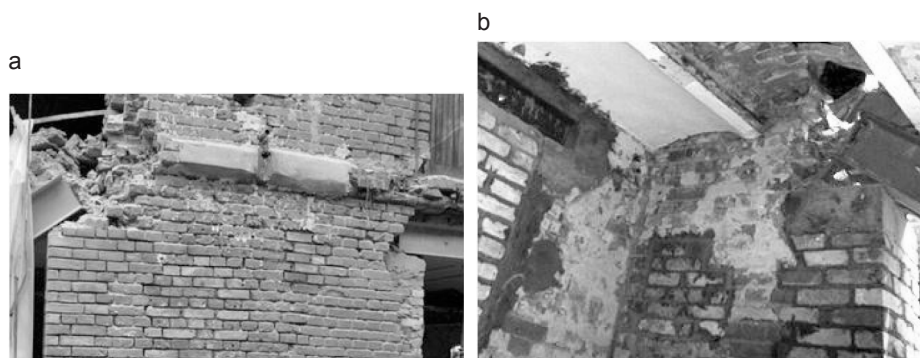
Il. 4. Filar D trzeciej witryny (il. 3b): a – zniszczenie z zewnątrz, b – brak zniszczenia od wewnątrz

Ill. 4. Masonry column D of the third shop window (ill. 3b): a – outside destruction b – lack of inside destruction

nadprożowej na podporze D (il. 3b i 4b). Ta dokumentacja fotograficzna wskazuje, że przemurowanie warstwy wewnętrznej muru wykonane przy użyciu odzyskanych z rozbiórki cegieł na współczesnej zaprawie, spowodowało zwiększenie wytrzymałości muru na ściskanie w strefie podporowej D.

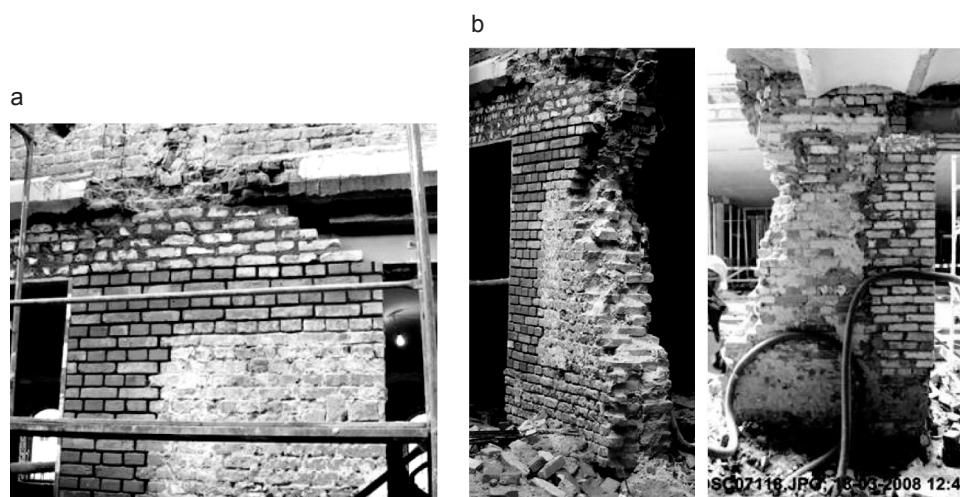
Il. 5. Filar A drugiej witryny (il. 3b): a – przed zniszczeniem, b – po zniszczeniu

Fig. 5. Masonry column A of the second shop window (ill. 3b): a – before failure, b – after failure

Podobnie dokumentacja fotograficzna lewego filara A drugiej witryny przed katastrofą (il. 3b i 5a) i po katastrofie (il. 5b) potwierdza efekt zwiększenia wytrzymałości muru na ściskanie w strefie podporowej przez lokalne przemurowanie. Filar A przemurowany jednostronnie od strony witryny pierwszej uległ zniszczeniu od strony

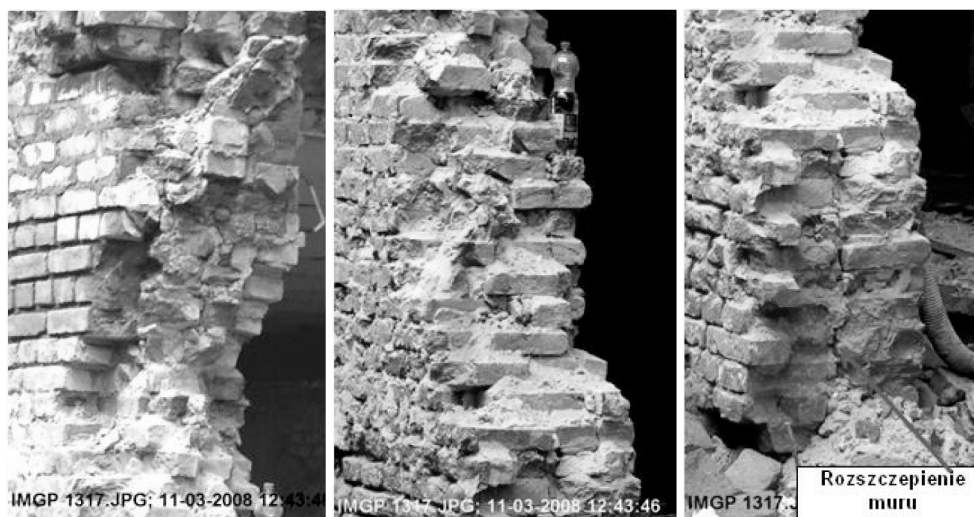
witryny drugiej (il. 5b), tj. od strony, gdzie został pozostawiony stary mur (il. 5a). W przełomie zniszczenia tego filara (il. 6) ujawniły się ukryte wady struktury muru: grubości spoin znacznie przekraczające maksymalną dopuszczoną wartość 15 mm – grubość spoin wspornych dochodzi do 25 mm, lokalne występują wewnętrzne rozpojenia. Wady te są trudne do identyfikacji w trakcie standardowego badania muru i niewątpliwie wpływają na dodatkowe zmniejszenie jego wytrzymałości.

Il. 6. Filar A z prawej strony (il. 3b) – wady struktury muru ceglanego

Ill. 6. Pillar A, view from the right side (il. 3b) – defects of the structure of masonry wall
