Dariusz Bajno, Łukasz Bednarz

## Kościół w Prószkowie na Opolszczyźnie jako przykład powtarzalnych wyzwań przy ratowaniu historycznych obiektów budownictwa sakralnego – badania, wytyczne konstrukcyjno-konserwatorskie

### The church in Prószków in the Opole region as an example of repetitive challenges while saving historical church objects – research, construction and conservation guidelines

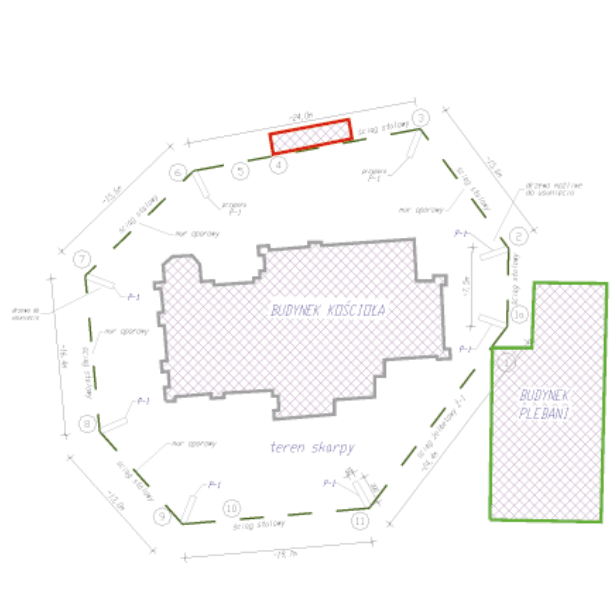
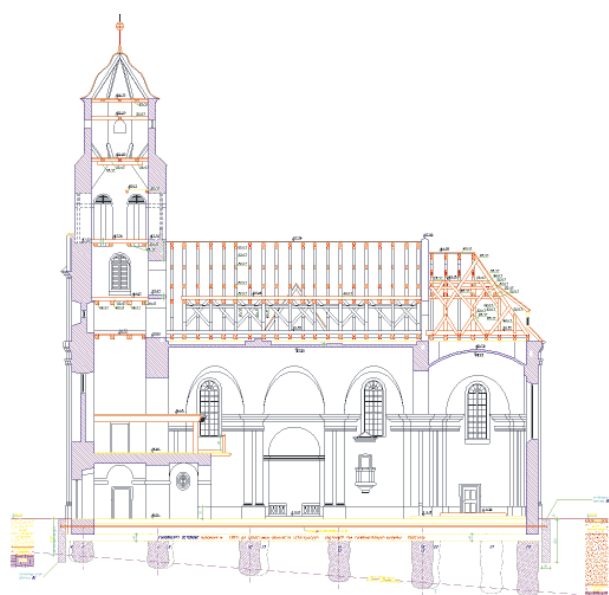
The technical condition of the escarpment was pronounced to be very poor (emergency). It is deformed and unstable, and requires immediate action which will stop the process of its destruction and ensure its stability and durability. It is expected that the escarpment will be prevented from further sliding and deformation by leaving the existing retaining walls and strengthening them round the perimeter with the use of steel bowstrings joined to the massive reinforced concrete buttresses, also spaced round the escarpment perimeter. The suggested solution is presented in fig. 11, 12.

Ryc. 11, 12. Propozycja wzmocnienia skarpy oraz fundamentów kościoła  
 Fig. 11, 12. Proposal of strengthening the escarpment and the church foundations
