DOŚWIADCZENIA PO PRZEPROWADZONEJ MODERNIZACJI OBIEKTU DO STANDARDU PASYWNEGO

THERMO-MODERNIZATION EXPERIENCES TO OBTAIN PASSIVE BUILDINGS STANDARDS

W artykule przedstawiono doświadczenia po kompleksowej termomodernizacji zmierzającej do osiągnięcia przez budynek standardu budownictwa pasywnego, przeprowadzonej na istniejącym obiekcie doświadczalnym Politechniki Poznańskiej. Szczególną uwagę zwrócono na detale konstrukcyjne oraz na warunek ograniczenia niekontrolowanej infiltracji powietrza zewnętrznego.

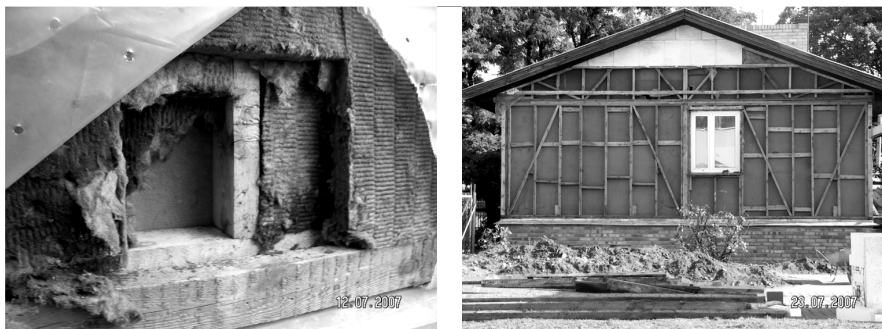
Zabiegi termomodernizacyjne przeprowadzono na istniejącym budynku wykonanym w części parteru w technologii szkieletowej. Na fotografii 2 przedstawiono widok od zewnątrz odkrytego szkieletu budynku.

Fot. 2. Konstrukcja szkieletowa budynku (fot. – G. Matuszczak)
Photo 2. Frame construction building (photo by G. Matuszczak)

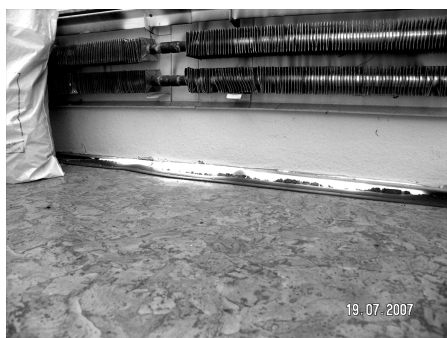
Duże wątpliwości budził sposób wykonania budynku uniemożliwiający kontrolę nad przepływem powietrza. Na fotografii 3 przedstawiono nieszczelność w konstrukcji budynku przy połączeniu podłogi ze ścianą szkieletową przy braku izolacji powietrznej.

Fot. 3. Nieszczelność w konstrukcji budynku przy połączeniu podłogi ze ścianą szkieletową (fot. – G. Matuszczak)
Photo 3. Leakage in building construction – floor and wall connection (photo by G. Matuszczak)

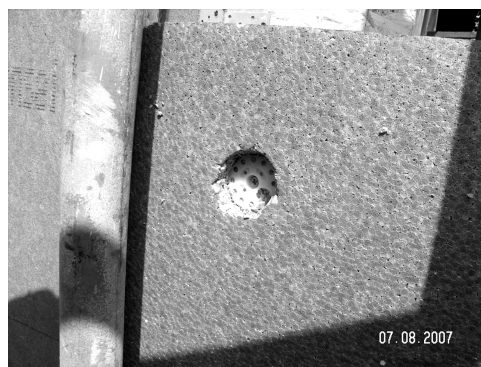
Nie budził większych wątpliwości sposób montażu styropianu do płyty OSB, jednak po konsultacjach z przedstawicielem firmy oferującej system dociepleń metodą suchą zrezygnowano z klejenia styropianu do płyty OSB, wykorzystując jedynie łączniki mechaniczne w liczbie dwóch sztuk na płytę. Aby ograniczyć skutki punktowych mostków cieplnych, wkręty do drewna o długości 15 cm zabezpieczano „korkiem” styropianowym.

Fot. 4. Punktowy montaż płyt styropianowych
(fot. – G. Matuszczak)

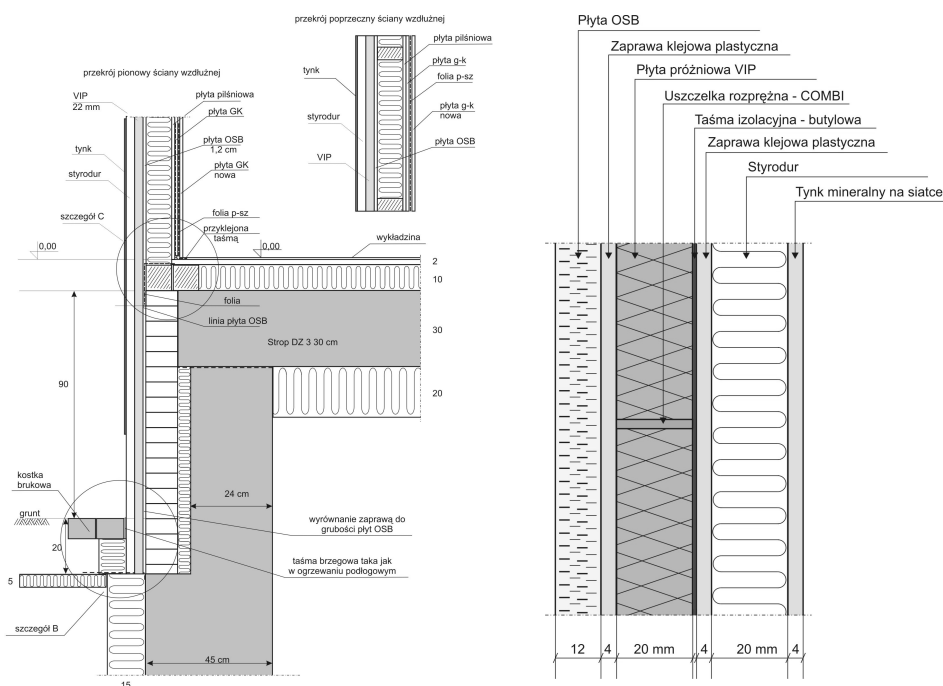
Dużym wyzwaniem dla polskiej ekipy budowlanej był montaż płyty VIP do płyty OSB. Rozwiązanie płyty VIP, które zostało nam zaproponowane, nie miało wykonanych otworów montażowych, czyli na budowie możliwy był tylko montaż przez klejenie do płyty OSB. Płyty OSB musiały mieć idealnie gładką powierzchnię bez wystających śrub. Przed przystąpieniem do przyklejenia płyt VIP należało płyty obkleić taśmą butylową po obwodzie, zapewniając w ten sposób dodatkowe uszczelnienie między płytami. Do klejenia płyt VIP do OSB zastosowano klej PCI – Nanolight po uprzednim zagruntowaniu OSB. Na łączenie płyt zastosowano taśmę izolacyjną. Styrodur o grubości 2 cm stanowił zabezpieczenie przez uszkodzeniem płyt VIP. Na rysunku 1 przedstawiono przekrój przez ścianę z izolacją próżniową VIP.

Rys. 1. Przekrój przez ścianę z izolacją próżniową VIP
Fig. 1. Cross section of vacuum insulation wall VIP

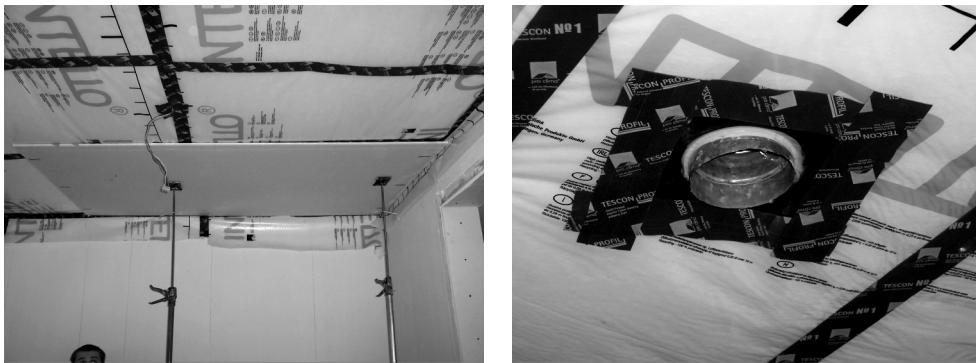
Dla budynku istniejącego, na dodatek zrealizowanego w technologii szkieletowej, wykonanie izolacji powietrznej wymagało znacznego zaangażowania ekipy budowlanej. Istniejące ściany wewnętrzne zmuszały do montażu folii na wszystkich przegrodach od wewnątrz pomieszczenia. Bryty folii kładzono zarówno wzdłuż, jak i w poprzek pomieszczenia (fot. 6).

Fot. 6. Montaż folii paroprzepuszczalnej (fot. – M. Basińska)
 Photo 6. Assemble of nonriped sealed coverage (photo by M. Basińska)

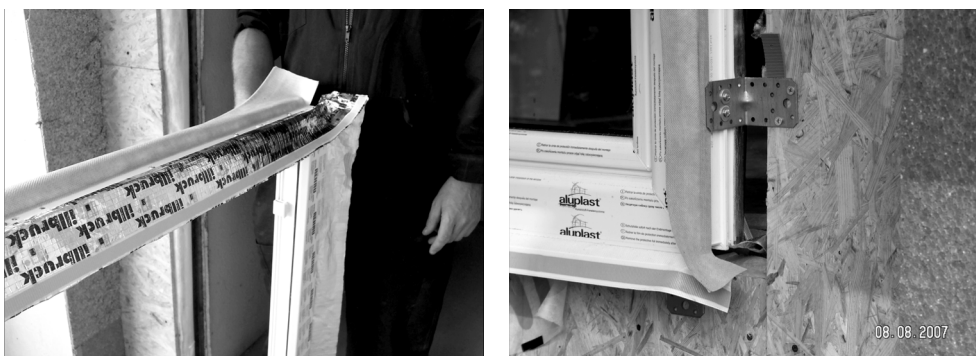
Przy montażu stolarki okiennej i drzwiowej zastosowano czterowarstwowy system uszczelnień oparty na produktach firmy Illbruck. Od strony wewnętrznej, między ramą okienną a murem, zamontowano aluminiową folię paroszczelną laminowaną butylem po jednej stronie i taśmą samoprzylepną po drugiej; od zewnątrz folię zabezpieczającą przed działaniem zewnętrznych czynników atmosferycznych; warstwę środkową stanowiło wypełnienie z pianki poliuretanowej. Dodatkowo zastosowano równoważne rozwiązanie dla folii zewnętrznej, polegające na wykorzystaniu taśmy rozprężnej klejonej pomiędzy ramą okna a izolacją cieplną. Nawet najlepsze rozwiązania nie gwarantują jednak osiągnięcia zamierzonego celu, jeżeli zostaną źle wykonane. Istnieje wtedy możliwość wystąpienia mostków termicznych. W wypadku montażu stolarki okiennej i drzwiowej w celu uniknięcia mostków termicznych zamontowano okna na zewnątrz elementu konstrukcyjnego, który stanowiła konstrukcja szkieletowa z wypełnieniem wełną mineralną oraz płyta OSB o grubości 12 mm (fot. 7).

Fot. 7. Montaż folii na stolarce (fot. – M. Basińska)
 Photo 7. Assemble of insulating foil on window-frame
 (photo by M. Basińska)
