ŁUKASZ DROBIEC*

PRZYCZYNY ZNISZCZEŃ I SPOSÓB REMONTU MURÓW
BAZYLIKI MATKI BOSKIEJ ANIELSKIEJ
W DĄBROWIE GÓRNICZEJTHE REASONS OF DAMAGES AND THE WAYS OF
REPAIRING THE WALLS OF THE BASILICA
OF ST. MARY OF ANGELS IN DĄBROWA GÓRNICZA

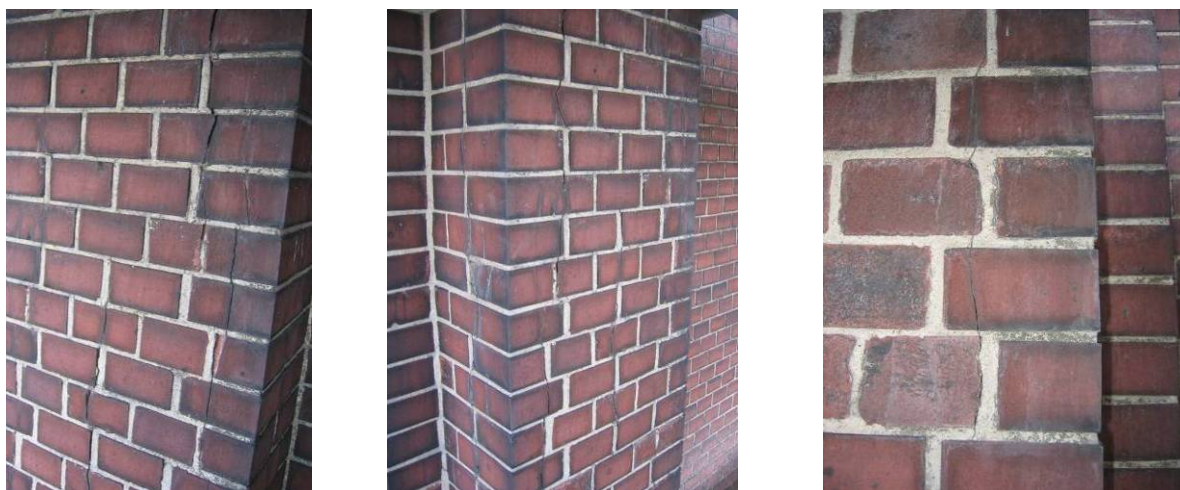
Pionowe zarysowania występowały głównie na północnej przyporze wieży. Pierwsze rysy obserwowano na poziomie ok. +4,0 m powyżej poziomu terenu. Zarysowania te miały pionowy przebieg, i bieły zarówno przez spoiny czołowe jak i elementy murowe. Długość rys sięgała od 0,25 do 1,5 m, a rozwarłość rys wynosiła 0,3÷3,0 mm. Od poziomu +4,0 m rysy występowały na różnych płaszczyznach przypory północnej aż do poziomu ok. +15,0 m. Największe uszkodzenia występowały na poziomie ok. +12,0 ÷ +15,0 m. Rysy miały tam rozwarłość do 15 mm, a dodatkowo stwierdzono występowanie przy rysach wybrzuszenia muru z lica elewacji. Przykłady zarysowań na poziomach od +4,0 do +12,0 m pokazano na rys. 2, zaś największe uszkodzenia na poziomach od +12,0 do +15,0 m na rys. 3.

Rys. 2. Zarysowania przypory północnej wieży północnej na poziomach od +4,0 do +12,0 m

Fig. 2. Cracks on the buttress of north tower at the level from +4,0 to +12,0 m

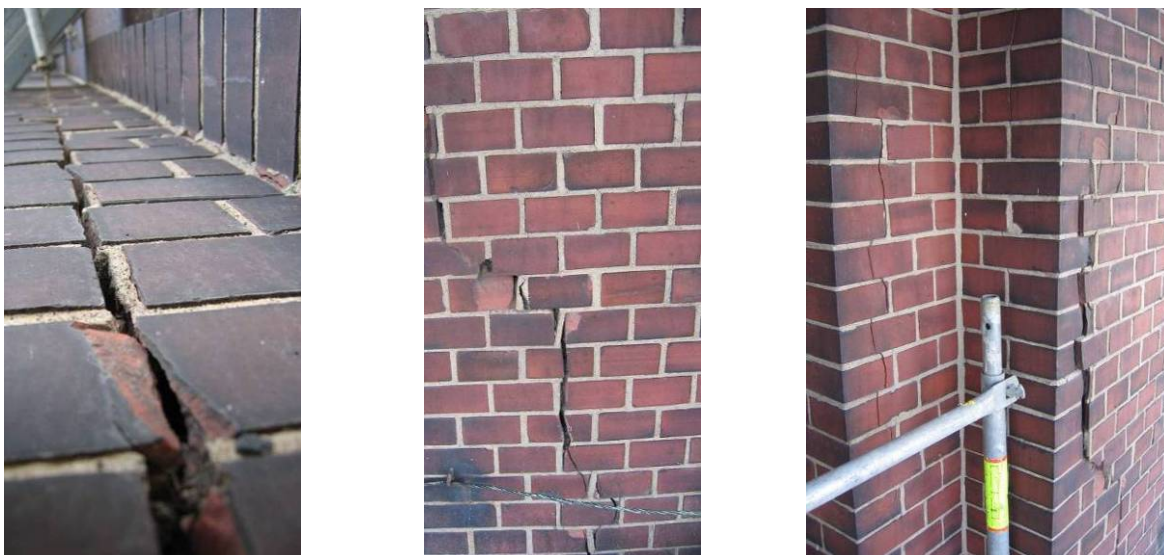
Rys. 3. Największe uszkodzenia przypory północnej wieży na poziomach od +12,0 do +15,0 m
 Fig. 3. Most important damages of buttress of north tower at the level from +12,0 to +15,0 m

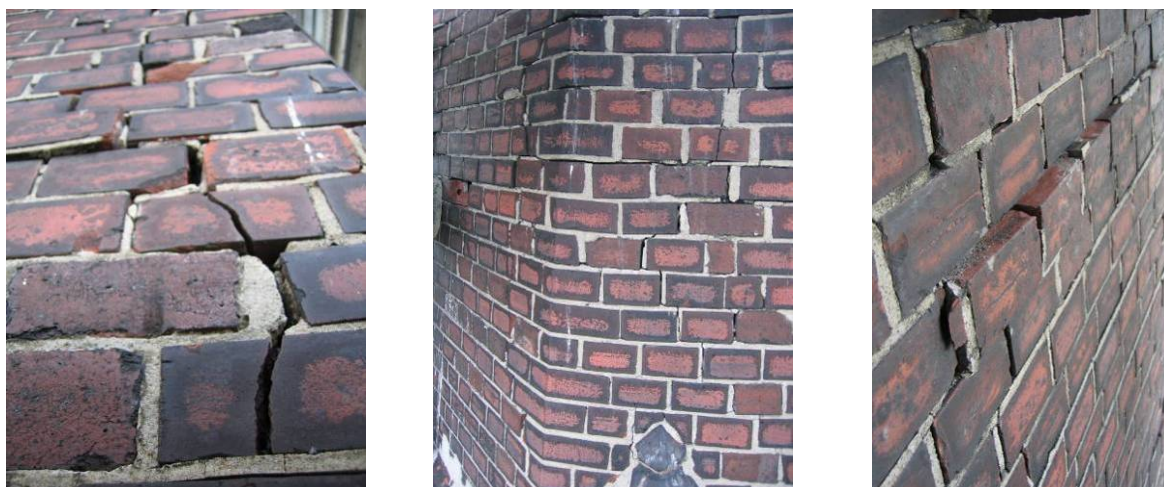
Podczas oględzin stwierdzono występowanie zarysowań i rozluźnienia struktury muru hełmu wieży. Począwszy od poziomu +35,0 m hełm wieży oraz mury znajdujące się bezpośrednio pod hełmem wykazywały znaczne uszkodzenia. Stwierdzono zarysowania o rozwartościach do 15 mm, rozluźnienia struktury muru, ubytki elementów murowych oraz wybrzuszenia. Przykładowe uszkodzenia murów hełmu wieży pokazano na rys. 4.

Rys. 4. Uszkodzenia hełmu wieży
 Fig. 4. Damages of the tower helmet

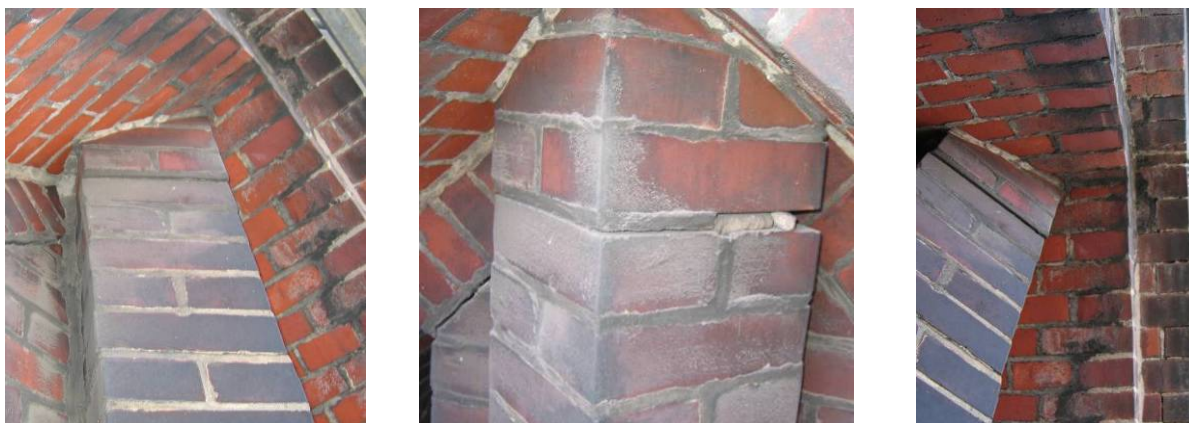
Stwierdzono również odspojenie i przemieszczenie słupów latarni dolnej. Latarnia dolna, zabudowana na poziomie ok. +28,0 m, w środku każdego z 4 otworów okiennych ma murowane słupy o przekroju 0,27 x 0,27 m i wysokości 6,2 m, usytuowane pod kątem 45° względem ścian wieży. Stwierdzono występowanie odspojenia słupów w przekroju górnym – grubość szczeliny wynosiła do 10 mm. Dwa słupy (od strony płn. i wsch.) wykazywały ponadto przemieszczenie w płaszczyźnie poziomej rzędu 10 mm. Przy oknie stwierdzono również zarysowanie w płaszczyźnie lica muru i wystających gzymsów wokół otworów okiennych. Widok tych uszkodzeń pokazano na rys. 5.

Rys. 5. Uszkodzenia słupa i gzymsów dolnej latarni
Fig. 5. Damages of column and cornices of the lower lantern

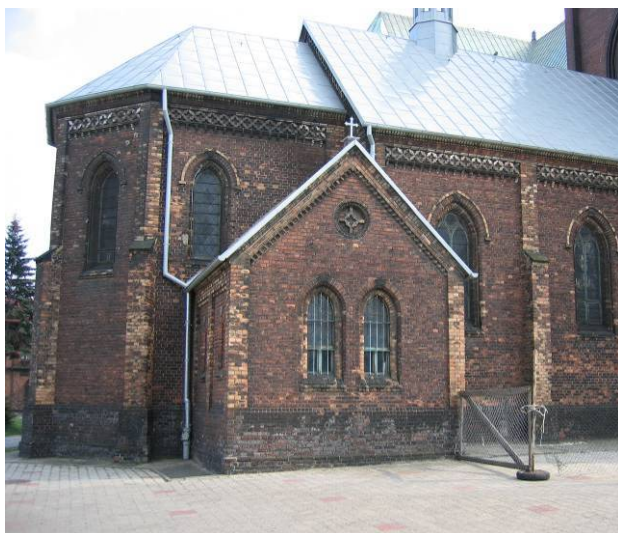
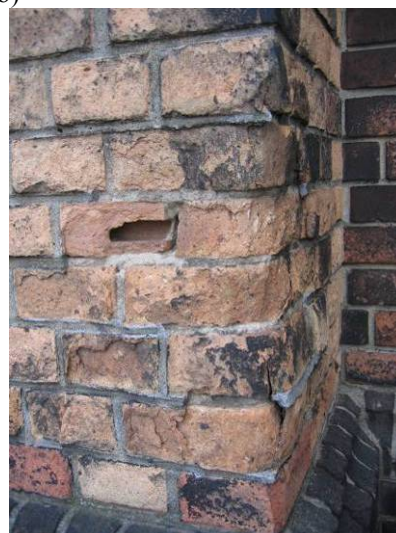
Uszkodzenia korozyjne elementów murowych stwierdzono na murach kaplicy Świętego Aleksandra P.M. (dawniej kościoła Świętego Aleksandra P.M.). Widok tych uszkodzeń pokazano na rys. 6. Na wieży północnej bazyliki uszkodzenia korozyjne elementów murowych występowały jedynie lokalnie.

Rys. 6. Uszkodzenia korozyjne cegły kaplicy Świętego Aleksandra P.M.
a) widok uszkodzonych ścian kaplicy b) szczegół uszkodzeń

Fig. 6. Corrosion damages of bricks of St. Alexander Chappell:
a) view of Chappell damaged walls b) damage detail

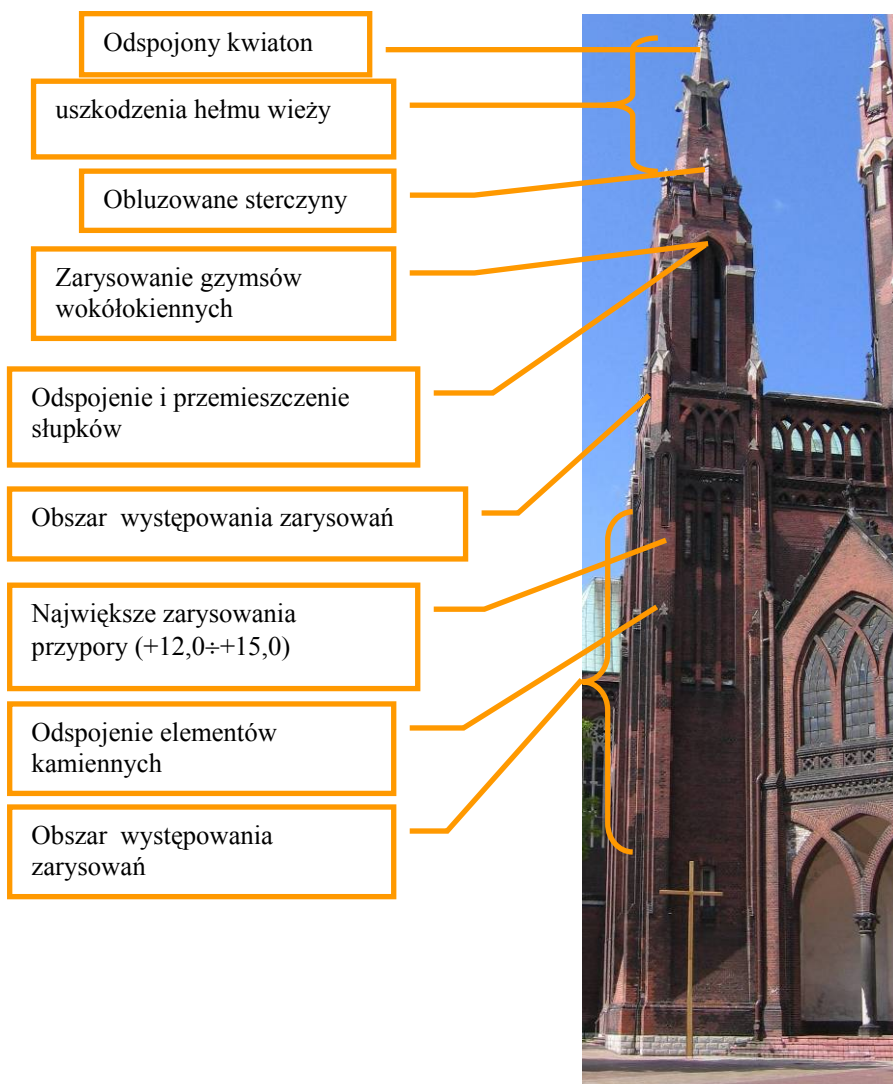
Opisane wyżej uszkodzenia wieży północnej zaznaczono na fotografii wieży południowej (rys. 7). Widać, że obszary uszkodzeń wieży północnej pokrywają się z naprawionymi obszarami na wieży południowej.

Rys. 7. Największe uszkodzenia wieży północnej zaznaczone na fotografii wieży naprawionej południowej (wykonano lustrzane odbicie fotografii wieży południowej)

Fig. 7. Most important damages of the north tower marked on the picture of renovated south tower (mirror reflection of the south tower was used)

Obserwując „naprawioną” elewację kościoła (rys. 7) można dojść do wniosku, że podobne, do obserwowanych na wieży płn. uszkodzeń, występowały na wszystkich elewacjach. Ostatnie naprawy z 2005 r. powieliły więc błędy napraw z przed ponad pół wieku. Należy się zatem liczyć z możliwością wystąpienia w przyszłości kolejnych uszkodzeń obiektu. Pewne uszkodzenia występują już i związane są z krystalizacją soli na styku nowych i starych murów. Jest to pierwszy etap destrukcji muru.

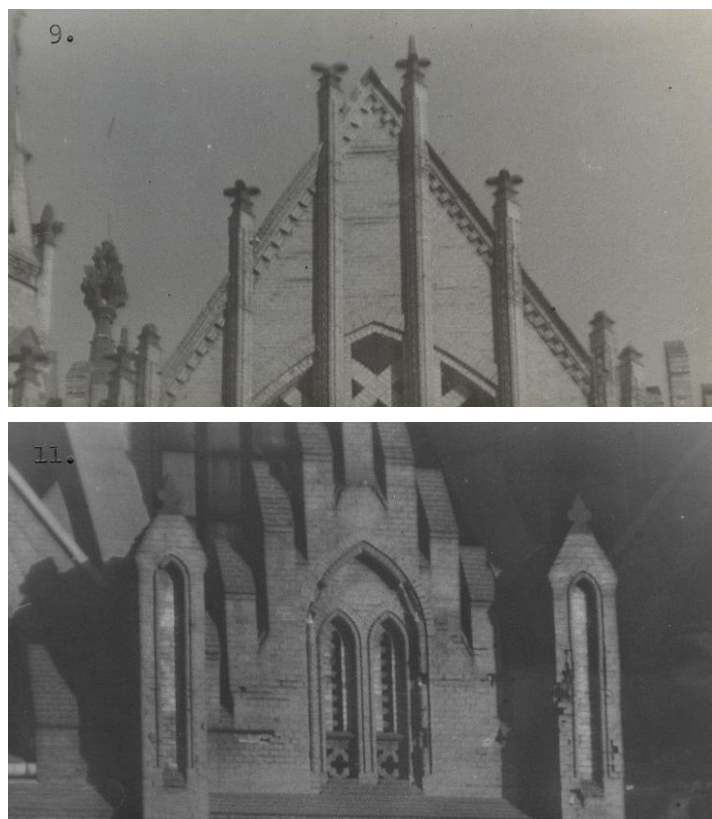
W projekcie wstępnych robót zabezpieczających [3] opisano stan faktyczny, gdzie powtórzono opis uszkodzeń ścian i sklepień kościoła. Dodatkowo stwierdzono „...ulega poważnej destrukcji zewnętrzna strona budynku, a mianowicie: okładzina klinkierowa ścian budynku, głównej wieży, wieżyczek i sterczyn, również kamienne zwieńczenia tychże...”. Okładzina klinkierowa oddziela się od właściwego muru i odpada, stwarzając niebezpieczeństwo dla przechodniów”. Nie opisano żadnych zarysowań murów wieżyczek. Oddzielanie się okładziny klinkierowej rozumieć należy jako obłuzowywanie i wypadanie elementów murowych. Na fotografiach ze stycznia 1955 r. (rys. 8) widać, że na elewacji lokalnie występują ubytki licówki i spoinowania, spowodowane zapewne zwietrzeniem zaprawy wapiennej.

Rys. 8. Elewacja Bazyliki – stan ze stycznia 1955 r.

Fig. 8. Basilica elevation – state from January 1995

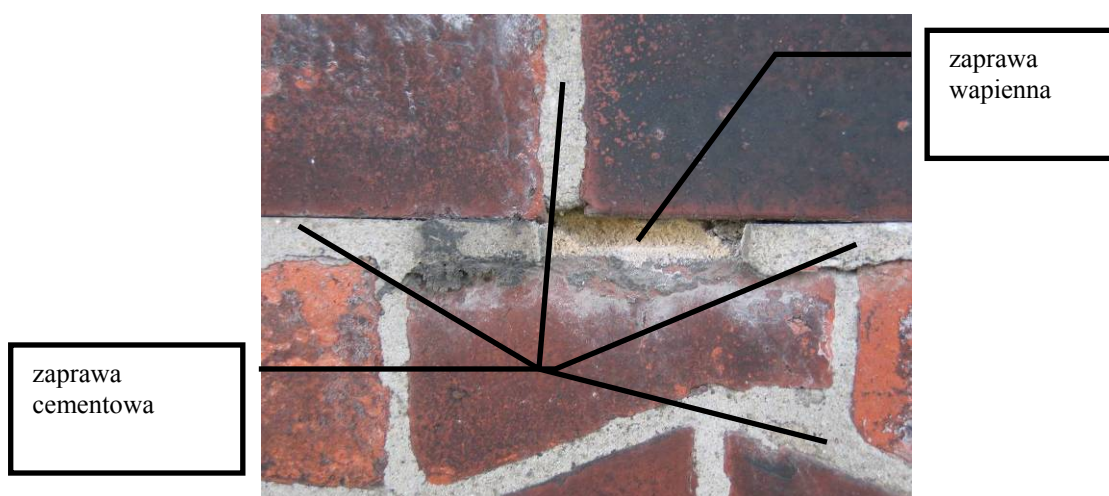
o tych samych wymiarach. Celem zabezpieczenia dalszym szkodom w licówce należy jak najszybciej przystąpić do testowania uszkodzonej zaprawy w spoinach”. Poniżej zamieszczono zalecenia dla inwestora, w których stwierdza się między innymi: „b) zlecić Politechnice Śląskiej wykonanie badań laboratoryjnych zapraw, c) przystąpić możliwie jak najszybciej do testowania spoin oraz poczynienia kroków wstępnych dla zorientowania się w możliwościach uzyskania cegły licowej pełnej o dawnych wymiarach oraz dobrego kamienia piaskowca”. Nie wiadomo, czy zlecono i wykonano badania zapraw. Nie zachowały się żadne dokumenty na ten temat. Do przemurowań i wtórnego spoinowania wykorzystano jednak zaprawę cementową (rys. 9).

Rys. 9. Odkrywka w spoinie ściany wieży północnej
Fig. 9. Opencast within the wall joint for the north tower

Przyczyną obserwowanych obecnie uszkodzeń murów północnej wieży, a w szczególności spękań, wybrzuszeń i odspojen elementów murowych było przeprowadzone w 1957 r. wtórne spoinowanie murów i przemurowania zaprawą cementową. Literatura przedmiotu [8-10] podaje dwa niezależne rodzaje wpływu takiego spoinowania na mur historyczny. Pierwszy z nich wynika z różnej charakterystyki odkształceniowej „miękkiej” zaprawy wapiennej i „twardej” zaprawy cementowej. Mury na zaprawach wapiennych odkształcają się nawet o pięć razy bardziej od murów na zaprawach cementowych [9, 10]. Zastosowanie zaprawy cementowej powoduje wstawienie sztywnych klinów w murze. Gdy mur na zaprawie wapiennej swobodnie odkształca się w pionowych spoinach z zaprawy cementowej mobilizują się znaczne naprężenia. Spoiny dla cegieł stają się swoistymi podporami w kształcie klinów. Cegła zaczyna pracować jak dwu-wspornikowa belka swobodnie podparta i w efekcie pęka (rys. 11).

- usunięcie wtórnego spoinowania zaprawą cementową na całej wieży,
- wykonanie przemurowań odspojonych fragmentów muru specjalistyczną zaprawą wapienną przeznaczoną do stosowania w murach zabytkowych. W przemurowaniach starano się wykorzystać jak najwięcej oryginalnych elementów murowych. Ubytki uzupełniono cegłami wykonanymi na zamówienie odpowiednich wymiarach oraz o zbliżonej charakterystyce wytrzymałościowo-odkształceniowej,
- oczyszczenie elementów murowych z nalotu,
- wykonanie wtórnego spoinowania specjalistyczną zaprawą wapienną przeznaczoną do fugowania murów zabytkowych.

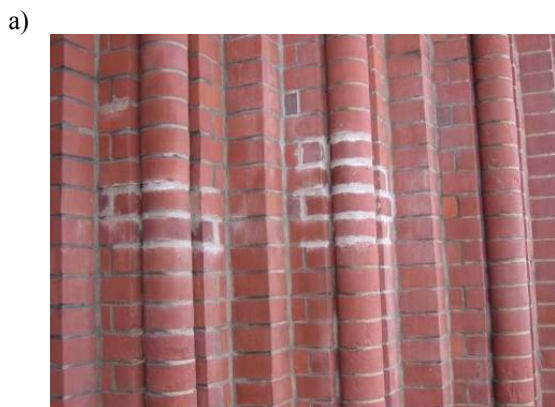
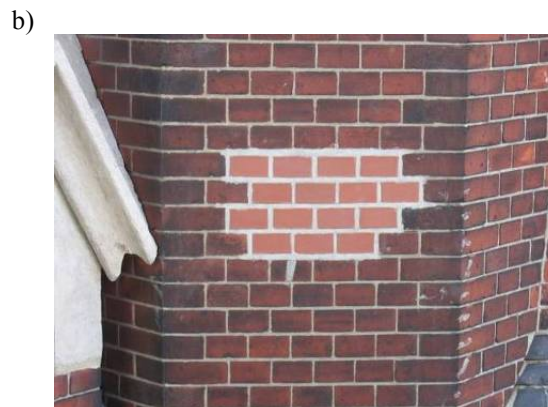
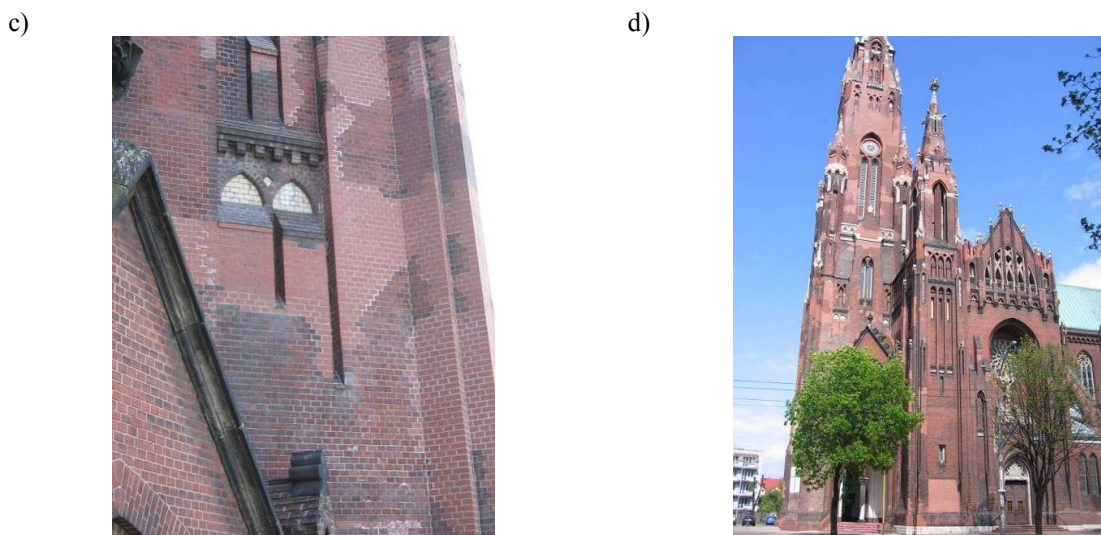
W 2005 r. zakończono remont znacznej części elewacji Bazyliki. Remont ten został niestety wykonany z pogwałceniem wszelkich zasad sztuki konserwatorskiej i sztuki budowlanej. Usunięto znaczną część cegły licowej, którą zastąpiono zwykłą cegłą klinkierową. Cegła ta różni się od pierwotnej zarówno barwą, jak i wymiarami zewnętrznymi (wysokość mniejsza o prawie 10 mm, a długość o 20 mm), nie wspominając o własnościach wytrzymałościowo-odkształceniowych. Przemurowania wykonano na zaprawach cementowych, co już teraz powoduje powstawanie wykwitów na styku starych i nowych fragmentów muru, a w przyszłości może doprowadzić do zarysowań i uszkodzeń konstrukcji. Widok naprawionych elewacji pokazano na rys. 10.

Rys. 10. Skutki niefachowej naprawy ukończonej w 2005 r.
 a) wykwity solne, b) elementy murowe innego kształtu i koloru – efekt: czerwona łąta i szerokie spoiny,
 c) wykwity solne na styku starych i nowych murów, d) „łaciata” elewacja bazyliki
 Fig. 10. Effects of wrong repair works finished in 2005 r.

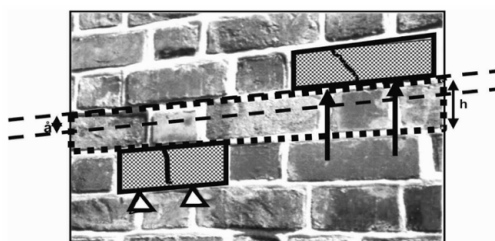
Rys. 11. Uszkodzenie muru zaspoinowanego zaprawą cementową [10]
 Fig. 11. Damage of the wall repaired with cement mortar [10]

Obserwowany na przyporach i ścianach północnej wieży obraz uszkodzeń różni się nieco od przedstawionego na rys. 11. Wynika to z innego przewiązania muru. Tym niemniej opisany wyżej proces destrukcji muru przebiega podobnie. W miarę postępu odkształceń mur wewnętrzny jest odciążany przez gorzej odkształcalne warstwy zewnętrzne (licowe), co prowadzi do ich przeciążenia i zarysowania. O postępie odkształceń murów świadczy odspojenie się słupów w latarni dolnej (rys. 5). Rysy przedstawione na rys. 2 i 3 mają typowy charakter uszkodzeń jakie powstają podczas zniszczenia muru ściśkanego – co potwierdza słuszność tezy, o przejściu obciążeń przez warstwy licowe muru. Należy tu podkreślić, że zarysowania występują tylko na elewacji kościoła. Na murach od wewnątrz nie stwierdzono jakichkolwiek uszkodzeń.

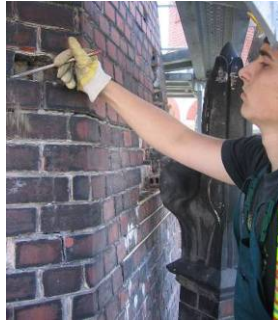
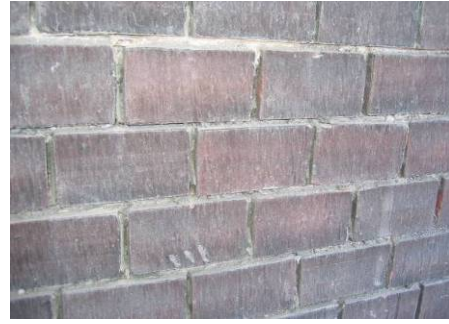
Rys. 12. Usuwanie wtórnego spoinowania zaprawą cementową
Fig. 12. Taking off the secondary layer of cement mortar

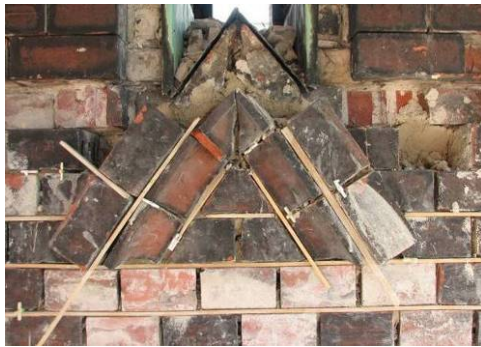
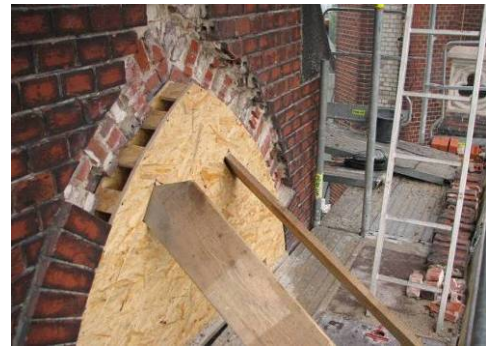
Rys. 13. Przemurowania odspojeń warstwy licowej
Fig. 13. Re-bricklaying of the splitting off the facade layer

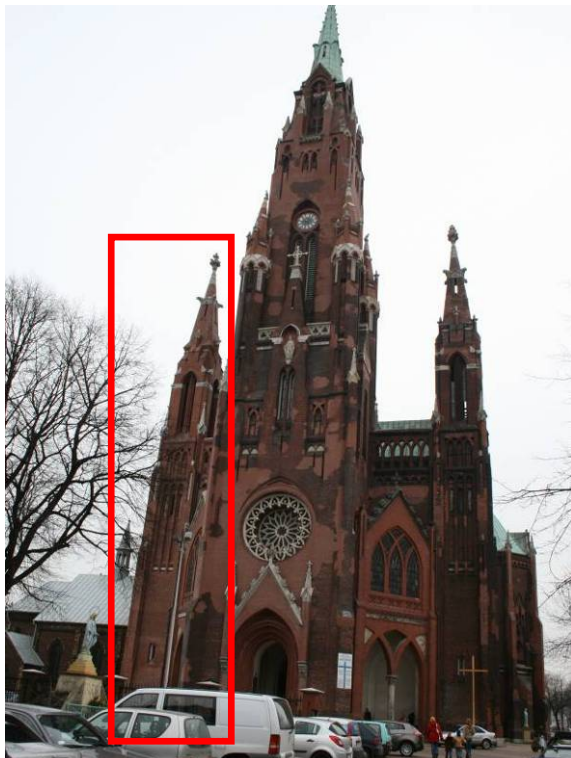
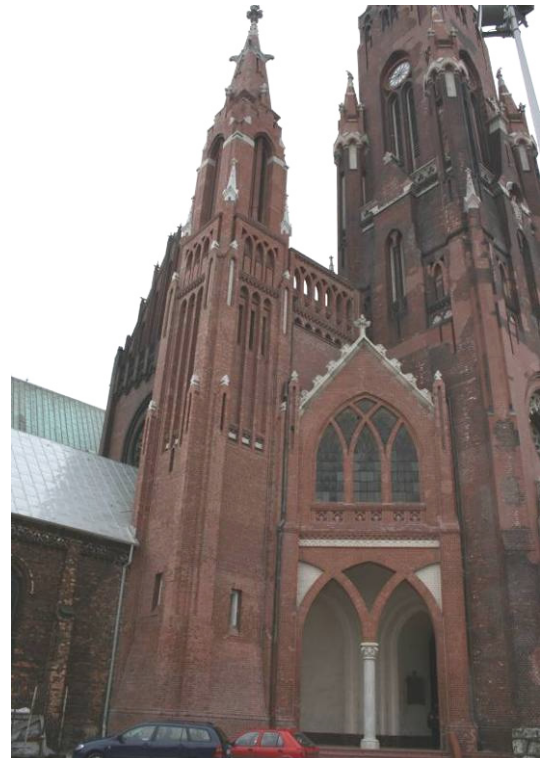
Rys. 14. Odrestaurowana wieża północna Bazyliki w Dąbrowie Górniczej
Fig. 14. Renovated north tower of basilica in Dąbrowa Górnicza

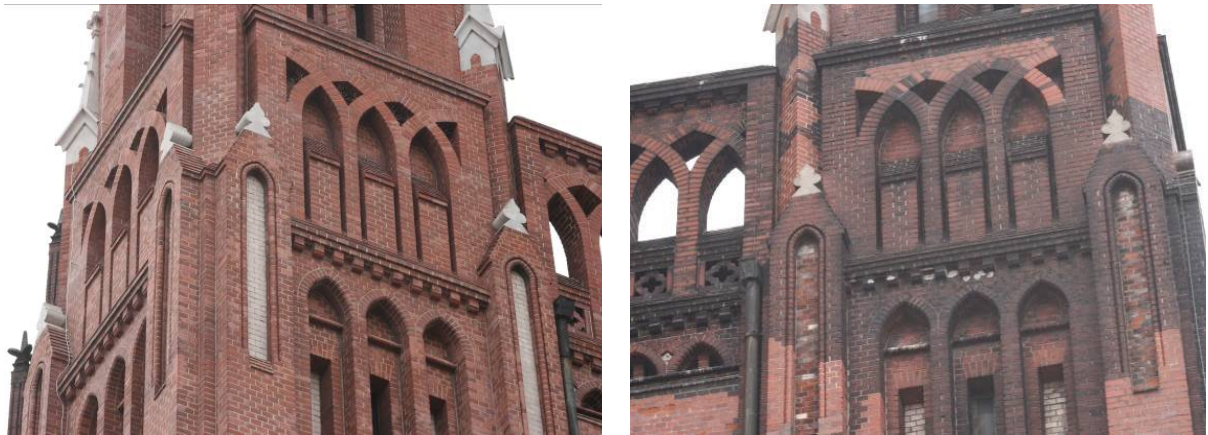
Rys. 15. Porównanie efektów prac renowacyjnych
a) wieża północna b) wieża południowa

Fig. 15. Comparison of repair works effects
a) north tower b) south tower
