JÓZEF M. GIGIEL*, WIESŁAW BARAN*

RESTAURACJA ELEMENTÓW NOŚNYCH
PARADNEJ KLATKI SCHODOWEJ
ZESPOŁU KLASZTORNO – PAŁACOWEGO W RUDACH

THE RESTORATION OF ANTIQUE STRUCTURE OF GRAND
STAIRCASE OF CISTERCIAN MONASTERY - PALACE
ANSAMBLE IN RUDY

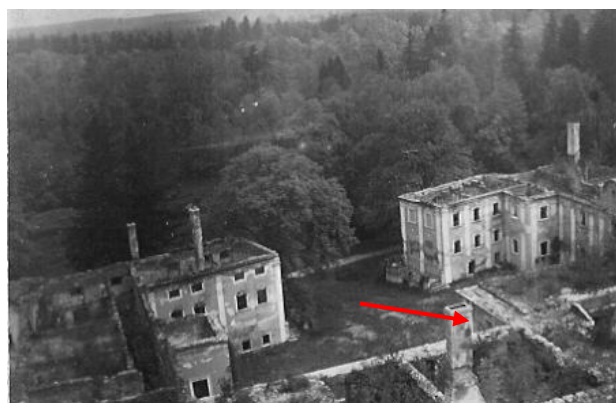
W trakcie działań wojennych w 1945 roku cały zespół został zniszczony przez pożar (rys. 6).

Rys. 6. Widok pałacu po pożarze z 1945 r. – strzałka wskazuje północno-zachodni narożnik paradowej klatki schodowej.

Fig. 6. View of the palace after the fire in 1945 – red arrow indicates north-west corner of the grand staircase.

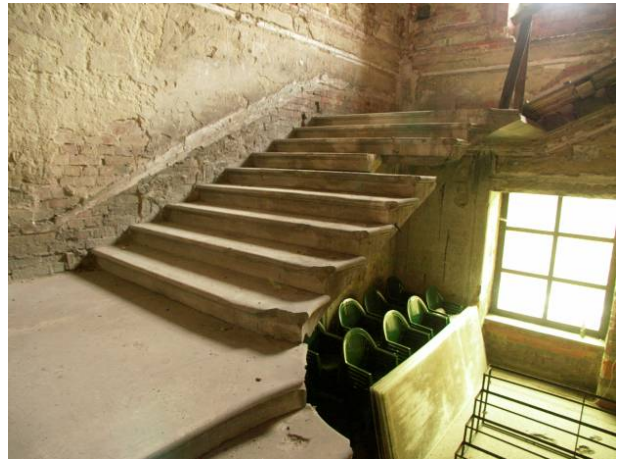
Rys. 10. Widok biegu przy ścianie zachodniej.

Fig. 10. View of stairs flight at the western Wall.

Stopnie biegu przy ścianie zachodniej (rys. 10) zachowały się w całości – wyjątkiem jest jeden wyłamany stopień. W najgorszym stanie technicznym są stopnie biegu przy ścianie północnej (rys. 11 i 12). Stopnie te praktycznie zostały obłamane przy samej ścianie, prawdopodobnie przez spadające elementy stropu i dachu w trakcie pożaru w 1945 r.

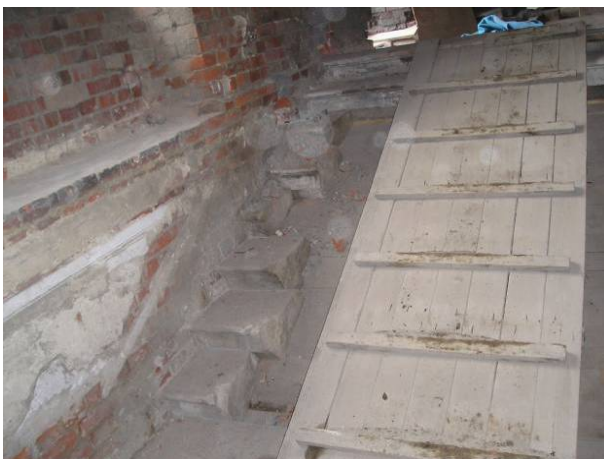
Rys. 11. Widok pozostałości stopni przy ścianie północnej.

Fig. 11. View of the remains of steps at the northern wall.

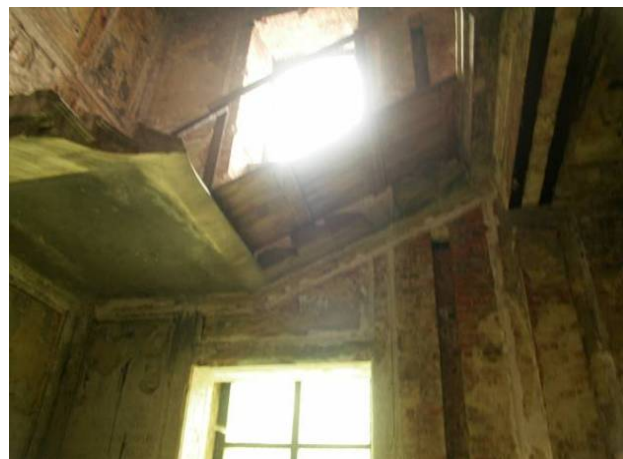
Rys. 12. Widok biegu przy ścianie północnej.

Fig. 12. View of stairs flight at the northern wall.

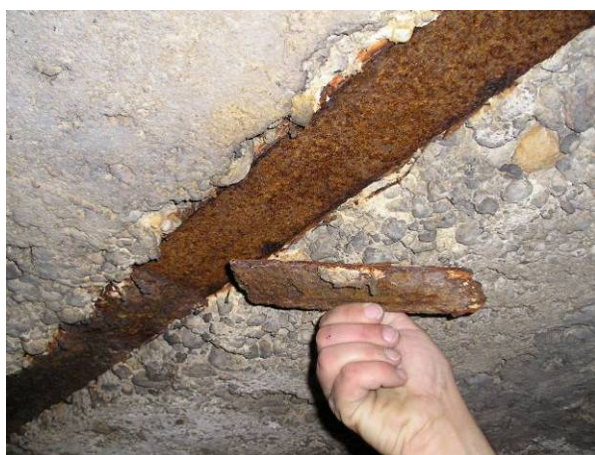
Wizje lokalne wykazały, że stan techniczny stalowych elementów nośnych przedmiotowego stropu wymaga interwencji konstrukcyjno-konserwatorskiej, gdyż belki stalowe I180, I210, I260 oraz I330 (rys.13) są w znacznym stopniu skorodowane (rys.14, 15), a nowa funkcja obiektu wymaga uwzględnienia zwiększonych obciążeń użytkowych.

Rys. 14. Odpadające płyty korozji na dolnych półkach belek stropowych I180.

Fig. 14. Corroded layers at the lower flanges of floor I180 beams.

Sposób wzmocnienia elementów stalowych pokazano na rys. 18 - 21. Widok od spodu wzmocnionych elementów stalowych pokazano na rys. 22, a na rys. 23 pokazano śruby i bloki oporowe służące do wymuszenia wstępnego ugięcia elementów wzmacniających przed włączeniem ich do współpracy z elementami wzmacnianymi.

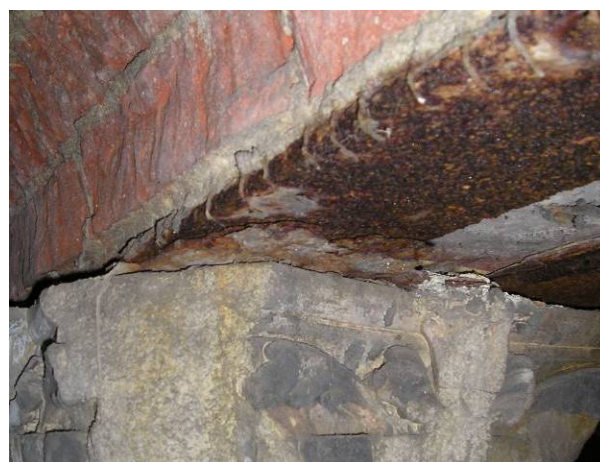
Rys. 15. Widoczne płyty korozji na dolnych półkach dźwigarów I330.

Fig. 15. Corroded layers at the lower flanges of I330 girders.

- sposób wzmocnienia osłabionych elementów nośnych nie powinien wpływać na zmianę wyglądu i wymiarów gabarytowych elementów istniejącego stropu;
- zabytkowe kolumny kamienne znajdujące się na parterze pod przedmiotowym stropem powinny pozostać nieobciążone – gdyż tradycyjnie w obiektach zabytkowych były to elementy dekoracyjne, a nie elementy nośne – co potwierdzają wyniki analizy statyczno-wytrzy. oraz fakt istnienia zauważalnego luzu między kamienną głowicą kolumny a dolną półką dźwigara I330 na rys. 15.

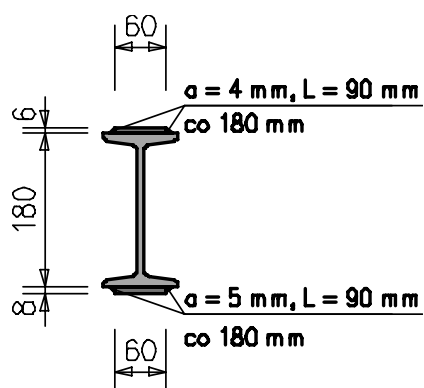
Rys. 18. Wzmocnienie belki I180.

Fig. 18. Strengthening the I180 beam.

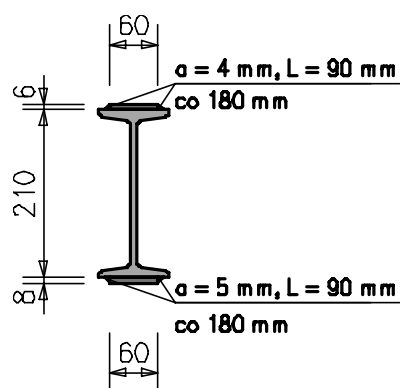
Rys. 19. Wzmocnienie belki I210.

Fig. 19. . Strengthening the I210 beam.

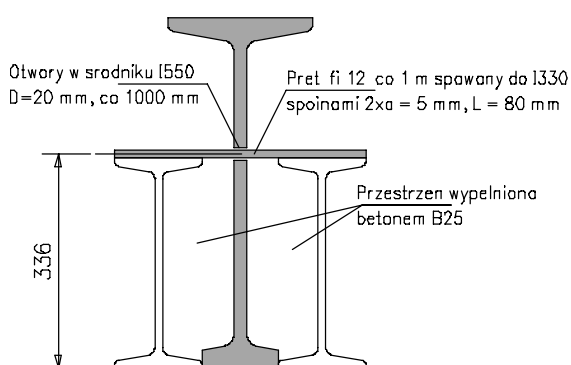
Rys. 20. Wzmocnienie podciągu 2xI330.

Fig. 20. Strengthening the 2xI330 beam.

Zapewnienie współpracy dwóch istniejących dwuteowników I330 (obciążonych różnymi obciążeniami) z dodatkowym dwuteownikiem I550 uzyskano poprzez wprowadzenie wstępnego ugięcia belki I550, wypełnienie przestrzeni przestrzeni między belkami betonem i „spięcie” belek I330 prętami Ø12.

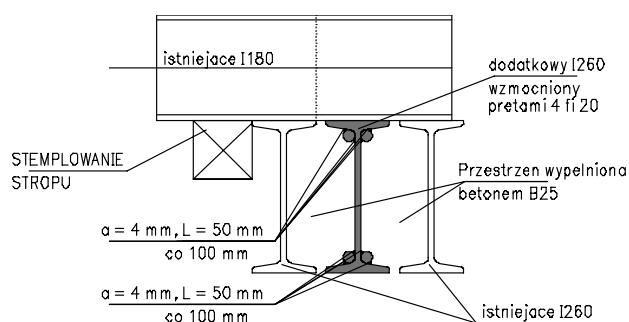
Rys. 21. Wzmocnienie podciągu 2xI260 za pomocą dodatkowego dwuteownika I260+4Ø20.

Fig. 21. Strengthening the 2xI260 beam with additional double-tee beam I260+4Ø20.

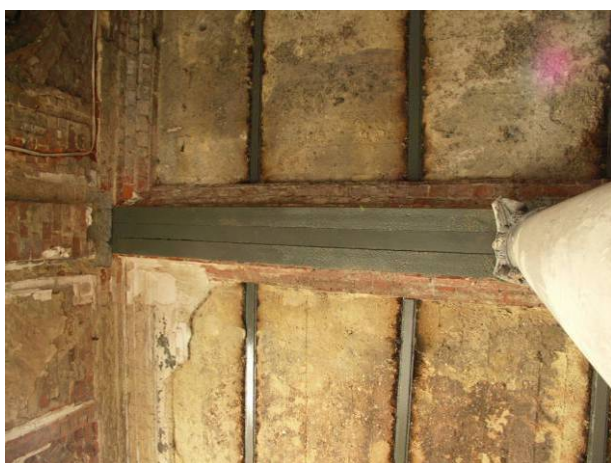
Rys. 22. Widok stropu od dołu po wzmocnieniu stalowych belek i podciągów.

Fig. 22. View of the floor after strengthening the steel beams.

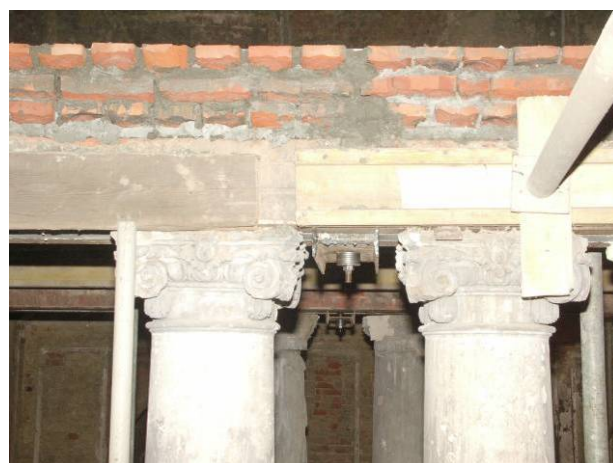
Rys. 23. Widok śrub wymuszających początkowe ugięcie elementów wzmacniających.

Fig. 23. View of bolts evoking the initial deflection of strengthening elements.

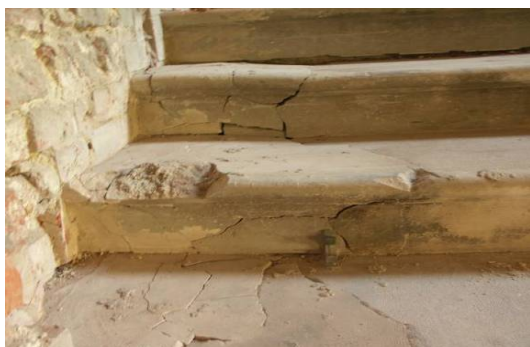
Rys. 25. Detale zniszczenia stopni biegu przy ścianie południowej.

Fig. 25. Damages of steps at southern wall – detail.

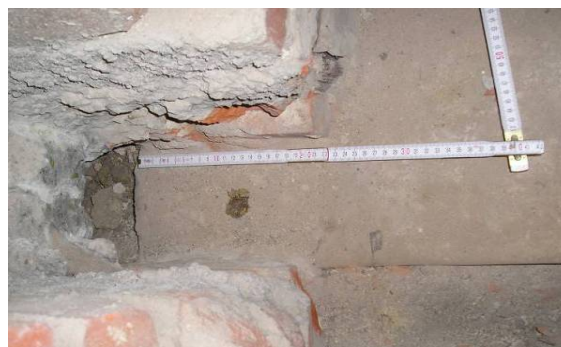
Rys. 26. Głębokość zakotwienia stopni w ścianie płn. wynosi 22 cm.

Fig. 26. Anchorage length for steps in the southern wall equal to 22 cm.

- istniejąca głębokość zakotwienia stopni pokazana na rys. 26 (22 cm) nie spełnia aktualnych wymogów konstrukcyjnych (co najmniej 25 cm przy wysięgu wspornika do 1,5 m);
- istniejąca głębokość zakotwienia nie zapewnia wymaganego przez aktualne normy projektowe zapasu bezpieczeństwa z uwagi na stateczność na przewrócenie;
- oszacowana wytrzymałość muru na ściskanie jest zbyt mała i przy istniejącej głębokości zakotwienia nie zapewni bezpiecznego przeniesienia przewidywanych obciążeń użytkowych – w rozumieniu aktualnych norm projektowych;
- istniejąca głębokość zakotwienia nie zapewnia wymaganego przez aktualne normy projektowe zapasu bezpieczeństwa z uwagi na brak zapewnienia nośności muru na ściskanie w strefie zakotwienia stopni.

Wobec powyższego podjęto decyzję o zwiększeniu szerokości podparcia stopni do wartości zapewniającej wymagany zapas bezpieczeństwa z uwagi na stateczność na przewrócenie. Wykonana analiza statyczno-wytrzymałościowa wykazała, że:

- dla zapewnienia wymaganego poziomu bezpieczeństwa z uwagi na stateczność na przewrócenie niezbędne jest zwiększenie szer. podparcia stopni z 22 cm do 48 cm - czyli praktycznie o jedną cegłę - przy tym zapas bezpieczeństwa z uwagi na stateczność na przewrócenie (od obciążeń całkowitych) w murze w strefie zakotwienia zmieni się z poziomu $M_{obracający}/M_{utrzymujący} = 2,092$ do wartości $M_{obracający}/M_{utrzymujący} = 0,776 < 0,800$ tj. poziom bezpiecznie przenieszonego przez istniejący mur;
- zwiększenie głębokości podparcia do 48 cm spowoduje redukcję krawędziowych naprężeń ściskających (od obciążeń całkowitych) w murze w strefie zakotwienia stopni z poziomu $\sigma_1 = 3,475$ MPa do wartości $\sigma_1 = 0,872$ MPa, tj. poziom bezpiecznie przenieszonego przez istniejący mur.

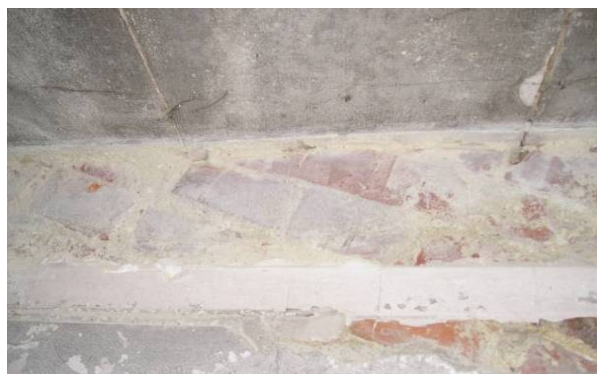
Brak jakichkolwiek rys na powierzchni cegieł w ściskanej strefie muru pod podniebieniem schodów (rys. 27 i 28) świadczy, że rzeczywista wytrzymałość istniejącego muru na ściskanie jest większa niż wynika z przytoczonego powyżej oszacowania.

Rys. 27. Brak zarysowania pod stopniami biegu na ścianie zachodniej.

Fig. 27. Lack of cracks below steps on western wall.

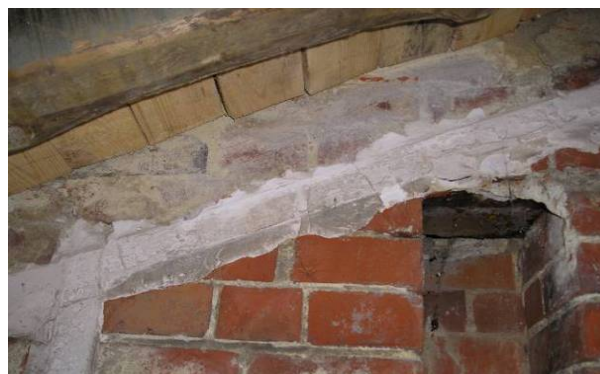
Rys. 28. Brak zarysowania pod stopniami biegu na ścianie północnej.

Fig. 28. Lack of cracks below steps on northern wall.

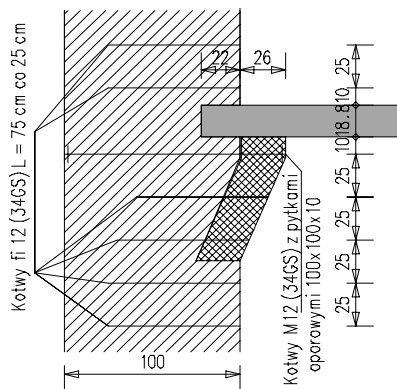
Rys. 31. Poszerzenie podparcia schodów w wersji ceramicznego gzymsu wzmocnionego sta. ściągam.

Fig. 31. Widening the stairs support for the version of ceramic cornice strengthened with steel ties.

Pierwsze rozwiązanie wymagałoby wykonania wspornika w postaci gzymsu znacznych rozmiarów. Rozwiązanie w wersji konstrukcji stalowej, podobne do omówionego w pracy [3], stwarza szansę na ukrycie tej konstrukcji, a w szczególności wystającej poza lico ściany półki $\frac{1}{2}$ HEB 260, pod gzymsem o kształcie i rozmiarach porównywalnych ze sztukaterią pokrywającą ceramiczną obudowę stalowego podciągu widocznego na rys. 23.

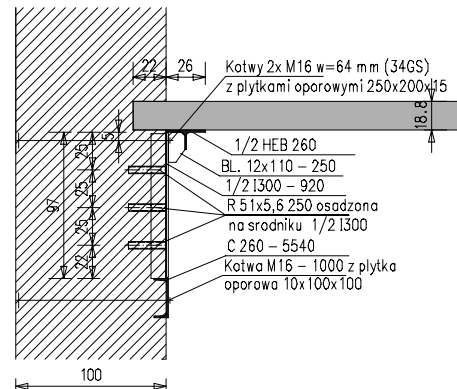
Rys. 32. Poszerzenie podparcia schodów w wersji stalowej konstrukcji wsporczej.

Fig. 32. Widening the stairs support for the version of steel supporting structure.
