REKONSTRUKCJA DACHU KOŚCIOŁA ŚW. KATARZYNY W GDAŃSKU

RENOVATION OF ST. CATHERIN CHURCH IN GDAŃSK

In this paper the new restoration design of the wooden church roof is presented after the fire damage which took place 22nd May 2006.

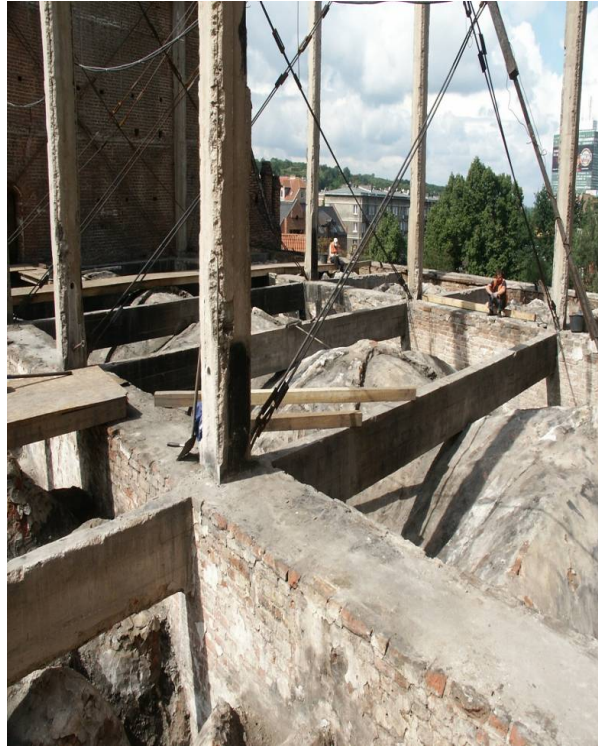
Rys. 4. Widok sklepień szkieletu żelbetowego nawy środkowej.

Żelbetowy szkielet przestrzenny usytuowany w części centralnej nad ceglanyimi sklepieniami nawy środkowej korpusy (rys. 4) przyjął na siebie część dynamicznych sił walącego się podczas pożaru dachu. Prawdopodobnie właśnie dzięki temu nie nastąpiło zniszczenie sklepień nawy środkowej. Szkielet żelbetowy uległ poważnemu uszkodzeniu i deformacji. Beton słupów i belek szkieletu uległ spękaniu w warstwach zewnętrznych odsłaniając zbrojenie. Pęknięcia, w niektórych miejscach przebiegały w całym przekroju niekiedy wzajemnie się przecinając patrz rys. 5.

Fig. 4. View of the vaults for RC skeleton of the middle bay.

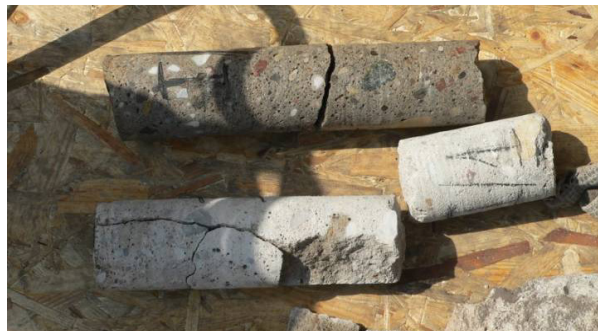
Rys. 5. Wewnętrzne pęknięcia betonu elementów żelbetowych stwierdzone na odwiertach pobranych do badań laboratoryjnych (fot. A. Radzicki).

Fig. 5. Internal cracks in RC elements discovered for drills taken from the structure for laboratory tests.

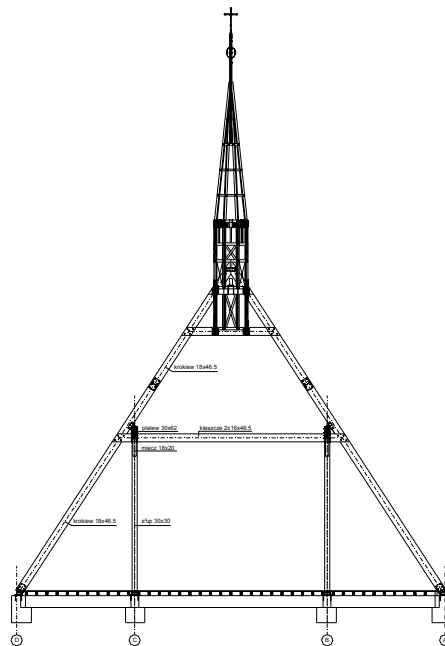
Rys. 8. Wewnętrzna konstrukcja wsporcza dachu (przekrój poprzeczny).

Fig. 8. Internal supporting structure for the roof (cross-section).

Przedpożarowa żelbetowa konstrukcja wsporcza dachu nad korpusem głównym składająca się ze słupów, rygli ram porzecznych i belek podłużnych doznała licznych uszkodzeń w postaci zewnętrznych i wewnętrznych spękań. W wyniku działania wysokiej temperatury pożarowej nastąpiło zmniejszenie wytrzymałości betonu i stali jak też zdecydowanej redukcji uległa przyczepność – odpadnięcie w wielu miejscach otuliny betonowej strzemion i zbrojenia głównego, które lokalnie uległo wyboczeniu. Słupy żelbetowe o przekroju 40 x 45 cm o zbrojeniu 4 ϕ 18 i strzemionach ϕ 8 co 30 cm miały stwierdzoną doświadczalnie po pożarową wytrzymałość $f_{ck} = 12.5$ MPa. Powyższy stan wykluczył możliwość wykorzystania słupów jako elementów wsporczych nowoprojektowanego dachu, tym bardziej, że zarówno żelbetowe słupy jak niesione przez te słupy żelbetowe belki podpierające krokwie dachu zostały w dużym stopniu zdeformowane. W tej sytuacji nie ulegało wątpliwości, że zastany po pożarze szkielet musiał być wyburzony.

W wyniku wykonanego studium uwzględniającego nową koncepcję użytkowego wykorzystania poddasza, jak też warunków bezpieczeństwa, wykonawstwa i estetyki podjęto decyzję zastąpienia żelbetowej konstrukcji wsporczej poddasza konstrukcją drewnianą.
