MARCIN GÓRSKI*

SANKTUARIUM NAWIEDZENIA NMP W BOŁSZOWCACH
NA UKRAINIE
HISTORIA I KONCEPCJE NAPRAW KONSTRUKCJIVIRGIN MARRY ANNUNCIATION SANCTUARY IN
BOLSHIVICI ON UKRAINE – HISTORY AND CONCEPTIONS
OF STRUCTURE REPAIR POLICY

Abstract

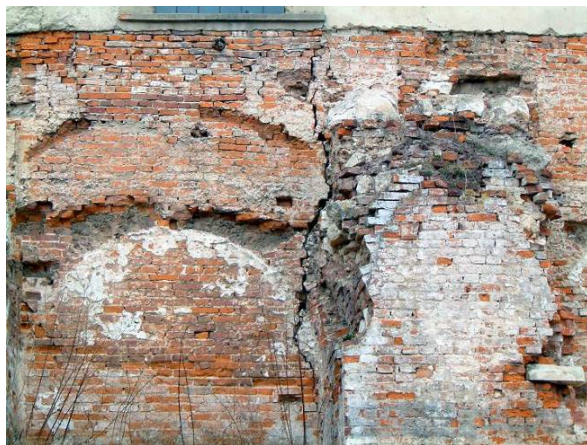
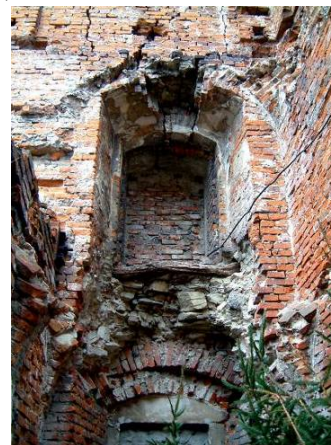
Wielokrotnie narażane na działania wojenne obiekty były palone i ostrzeliwane ogniem artyleryjskim. Pociski silnie nadwyrzeżyły konstrukcję – ich ślady widać do dziś na elewacjach np. klasztoru, gdzie kula armatnia doprowadziła do znacznej deformacji muru i spowodowała powstanie rysy na całą wysokość obiektu. Dziury i wyrwy po pociskach były w okresach pokoju łątane – miało to często charakter doraźny. Zamknięcia otworów po pociskach wykonywane były z różnych materiałów na różnych zaprawach, często bez odpowiedniego nawiązania do wątku oryginalnej konstrukcji. Lokalne zmiany sztywności muru wymusiły lub ułatwiły rozwój kolejnych rys (rys. 4). Naprawy dokonywane od pocz. XX w. wykonywane były z użyciem zaprawy cementowej, o czym więcej w dalszej części tekstu.

Rys. 4. Zniszczenia murów spowodowane przebudowaniami, rozbiórkami i działaniami wojennymi:

a) ściana południowa,

b) zamurowane okno w ścianie pld. [8]

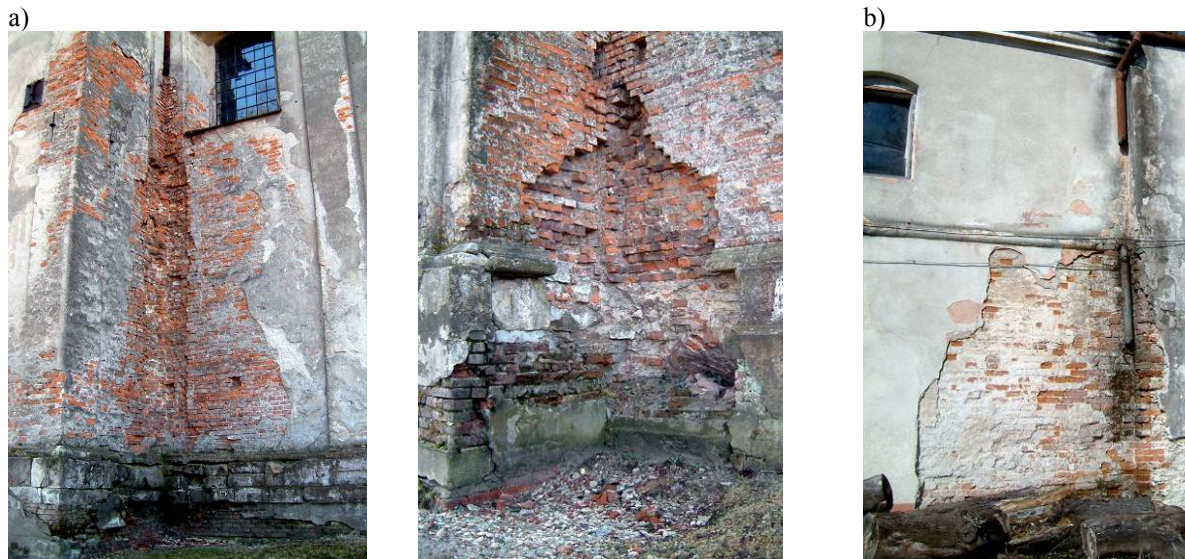
W ostatnich latach budynki pozbawione są prawidłowego odwodnienia. Ściekająca po ścianach woda doprowadziła do niezwykle groźnej sytuacji w kościele, gdzie wypłukiwane była zaprawa ze spoin oraz prowadziły do silnej degradacji elementy kamienne. W rezultacie doszło lokalnie do zawaleń dolnych części narożników budynku i przypór, pozostawiając znaczne partie muru w przewieszeniu. Wieloletni brak stolarki okiennej, ubytki w pokryciu i konstrukcji dachu powodowały cykliczne zamakanie konstrukcji. Odbiło się to negatywnie przede wszystkim na elementach wystroju, ale także na materiałach konstrukcyjnych pogłębiając degradację konstrukcji murów.

Rys. 5. Zniszczenia murów spowodowane złym odwodnieniem:
a) kościół, b) klasztor [8]

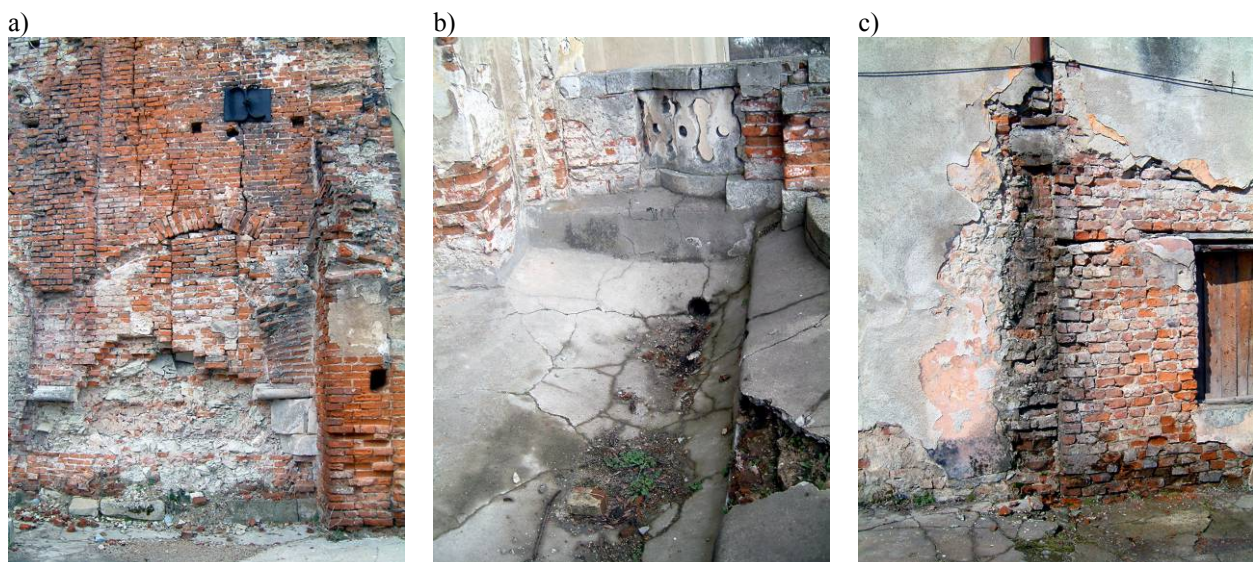
Największe spustoszenia w konstrukcji poczyniło jednak zastosowanie betonu i cementu. Między budynkami nad wyburzoną częścią klasztoru wykonano betonową wylewkę wyrównującą teren. Beton ściśle przylega do ścian konstrukcji. Doprowadziło to do zaburzenia naturalnego sposobu dyfuzji wilgoci, a w konsekwencji do kapilarnego podciągania wilgoci przez mur. Zabytkowe cegły uległy lokalnie niemal całkowitemu wysoleniu, a wbudowane w mur bloki kamienne zostały zniszczone. Sytuację pogorszyły wykonywane w różnych okresach lokalne naprawy muru z użyciem zaprawy cementowej. Wilgoć podciągana od wewnątrz muru kapilarnie została zablokowana szczelnymi warstwami spoin. Powoduje to dodatkowe zagrożenie dla muru w okresach zimowych. Degradacja muru następuje także przez pojawiające się przy obecności cementu higroskopijne sole przy chłonięciu wody rozszerzając swą objętość. Naprawy muru z użyciem cementu powodują nie tylko zmianę warunków wilgotnościowych i chemicznych, lecz także, dzięki wyższej sztywności i wytrzymałości spoin cementowych wpływają znacząco zmianę dystrybucji naprężeń w murze [7].

Rys. 6. Destrukcyjny wpływ betonu na zabytkowe mury:
a) kościół, południowa fasada, b) kościół - balkon nad krucztą, c) klasztor [8]

Powoduje to zarysowanie konstrukcji głównej ściany nośnej konstrukcji kościoła i lokalne zawalenia się dolnych partii muru. Zmniejszona sztywność tej ściany musi mieć znaczenie dla dystrybucji obciążeń i stateczności całego układu konstrukcyjnego. Objawami zmiany sposobu pracy statycznej konstrukcji są spękania sklepień nawy (rys. 7), spękania łuków otworów okiennych (rys. 8a) oraz spękania i odspojenia fragmentów muru w innych partiach konstrukcji (rys. 8c).

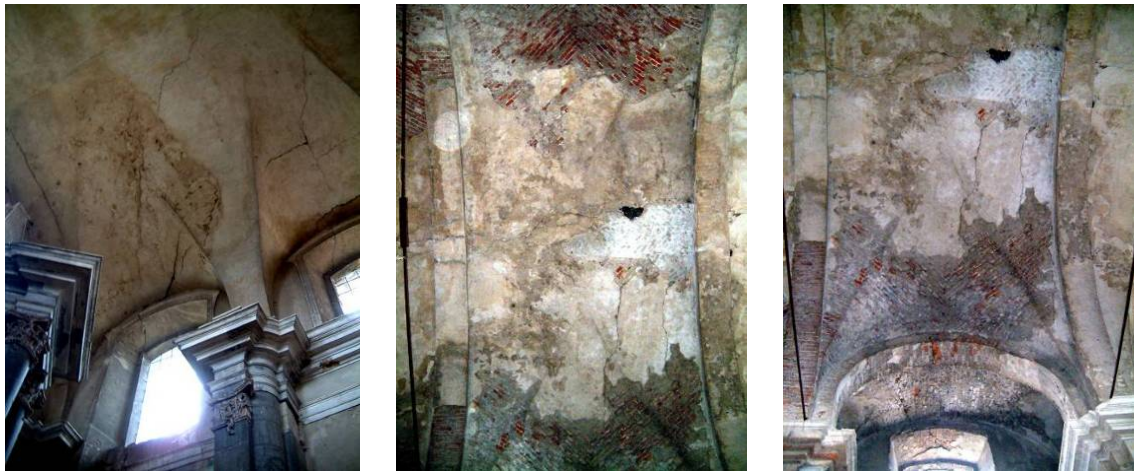
Rys. 7. Stan sklepień kościoła.

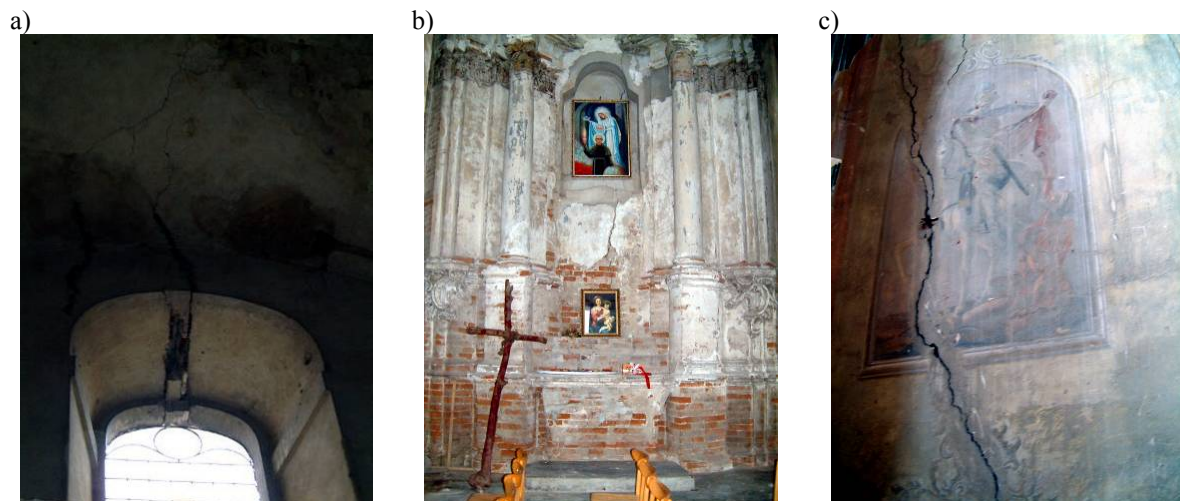
Inne formy zniszczenia spowodowanego przez użycie cementu wiążą się z próbami przyozdobienia kościoła. Otynkowanie i lokalne naprawy (np. wnek pod obrazy przy ołtarzach bocznych) doprowadziły do propagacji rys na styku elementów sztywnych z oryginalną konstrukcją, zaburzyły naturalną drogę transportu wilgoci i w końcu zniszczyły cenne malowidła naścienne (rys. 9) oraz elementy kamieniarskie (np. dolna część bocznego ołtarza – rys. 8b).

Rys. 8. Zarysowania konstrukcji kościoła:

- a) klucz łuku okna w strefie zawalonego gzymsu, prócz rys widoczne zawilgocenia
- b) ściana pod wnęką ołtarzową naprawianą betonem, widoczne wysolenia
- c) ściana przy ołtarzu z cennym freskiem, próby naprawy zaprawą cementową

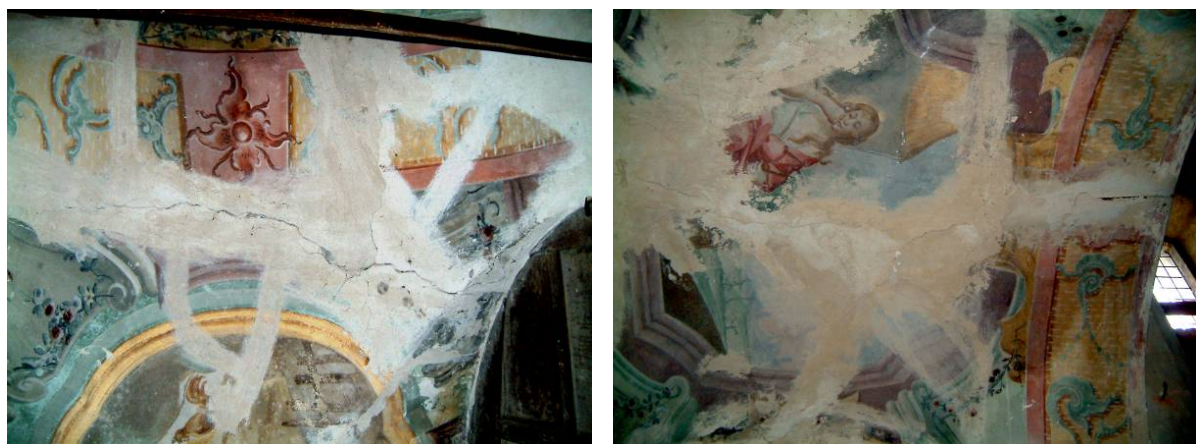
Rys. 9. „Naprawy” sklepień z wykorzystaniem zaprawy cementowej.

Efekty tych decyzji widać już dziś w zniszczonych elementach kamiennych, zdegradowanych murach łątanych z użyciem zaprawy cementowej, bezskutecznych próbach napraw sklepień zaprawą cementową, która zniszczyła lokalnie cenne freski...przykłady można by mnożyć. Memento dla sanktuarium niech stanowi przykład naprawy schodów prowadzących na wzgórze – dużym kosztem wyremontowano schody wraz z murami usytuowanymi wzdłuż nich (rys. 12). Po niespełna kilku miesiącach od zakończenia remontu dolna część muru była całkowicie zawilgocona, odparzony tynk cementowo-wapienny spadał, a cegły, z uzupełnianym zaprawą cementową spoinowaniem nosiły ślady korozji.

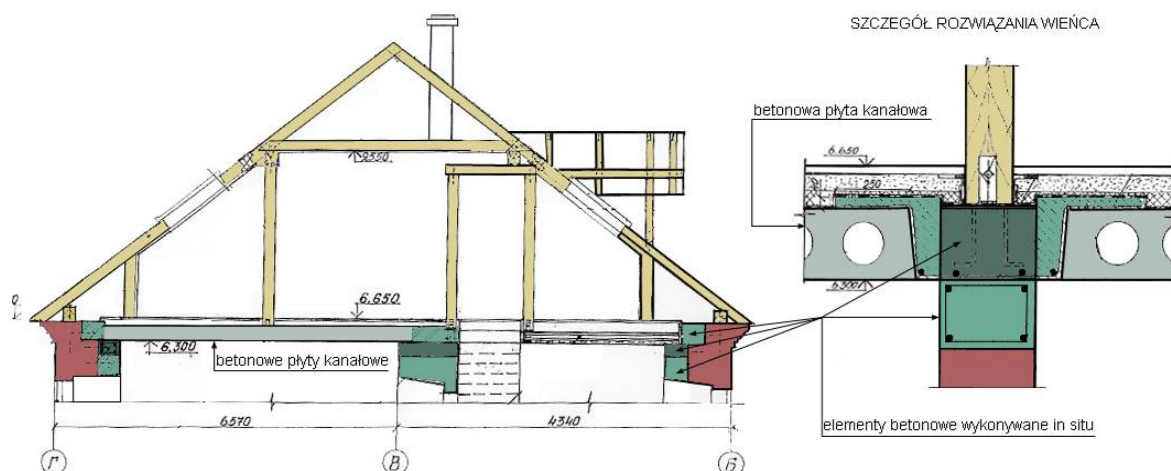
Projekt konstrukcyjny remontu przewiduje wymianę istniejących stropów drewnianych na żelbetowe, wykonane z prefabrykowanych płyt kanałowych stabilizowanych w masywnych, monolitycznych wieńcach żelbetowych. Również drugorzędne elementy konstrukcji, takie jak schody, wykonane będą, w myśl projektu, z układanego na budowie betonu (rys. 10).

Z punktu widzenia polskiej myśli konserwatorskiej budynek klasztoru został potraktowany jak zwykły modernizowany obiekt budowlany wymagający remontu. W projekcie brak refleksji nad rolą wprowadzonych do zabytkowej konstrukcji murowej sztywnych elementów żelbetowych, ich wpływu na pracę statyczną całego obiektu oraz wpływu wprowadzenia wody technologicznej z betonu na ceglany mur z wapiennymi spoinami.

Rys. 10. Ukraiński projekt rekonstrukcji klasztoru, za [3].

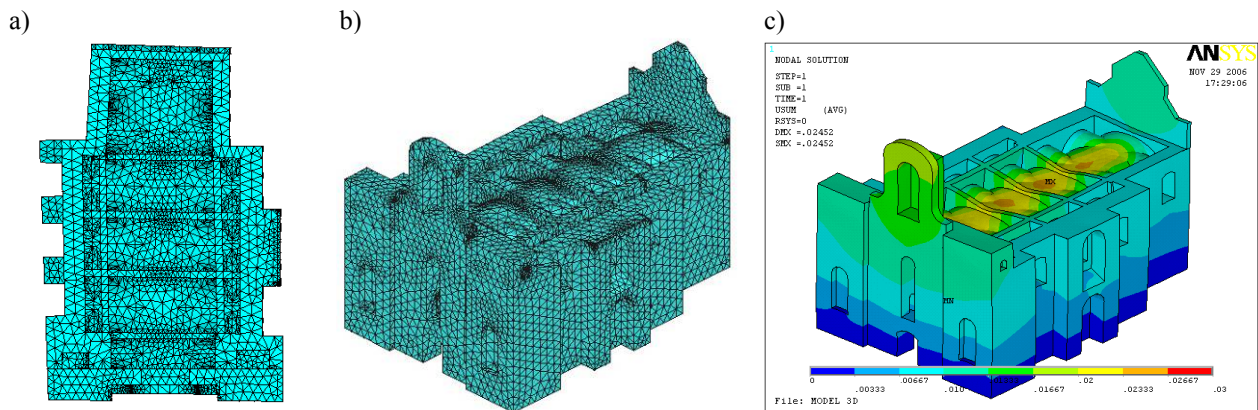
Obliczenia statyczne rozpoczęto od metod klasycznych i zakończono na złożonych wielomateriałowych modelach przestrzennych MES. Zajęto się obiektem kościoła, który nie miał do tej pory żadnych wytycznych dotyczących sposobu jego technicznej rehabilitacji. Do obliczeń statycznych wykorzystano programy: ANSYS i ATENA. Modele przestrzenne odzwierciedlały z dużym przybliżeniem rzeczywistą geometrię świątyni (rys. 11a, b) oraz lokalne osłabienia materiałowe. Tak zbudowany model, poddany planowanym obciążeniom wskazał słabe miejsca konstrukcji oraz pozwolił na określenie naprężeń i odkształceń konstrukcji (rys. 11c). Miejsca, w których przekroczone naprężenia graniczne odpowiadały z dużą zgodnością zarysowanym fragmentom konstrukcji.

Rys. 11. Model MES:

a) rzut, b) model przestrzenny, c) wyniki dla obciążenia ciężarem własnym [10]

Wyteżenia i odkształcenia konstrukcji określiły miejsca, które należałoby wzmocnić a także zdefiniowały skalę lokalnych zagrożeń dla konstrukcji.

Wydaje się, że optymalnym rozwiązaniem byłoby dopasowywanie systemu wzmocnień do potrzeb konstrukcji bez ingerowania w oryginalny układ nośny. Odpowiednimi materiałami do realizacji tego założenia są kompozyty zbrojone włóknami wysokiej wytrzymałości (FRP) zapewniające duże wytrzymałości i znaczne możliwości odkształceń. Produkty FRP w postaci taśm i mat są już od wielu lat stosowane przy wzmacnianiu budowli zabytkowych. Stworzenie rzetelnego projektu wzmocnień konstrukcji kościoła w Bołszowcach wymaga przeprowadzenia badań materiałowych oraz zamodelowania lokalnych osłabień konstrukcji (rys, wykruszeń muru itp.).

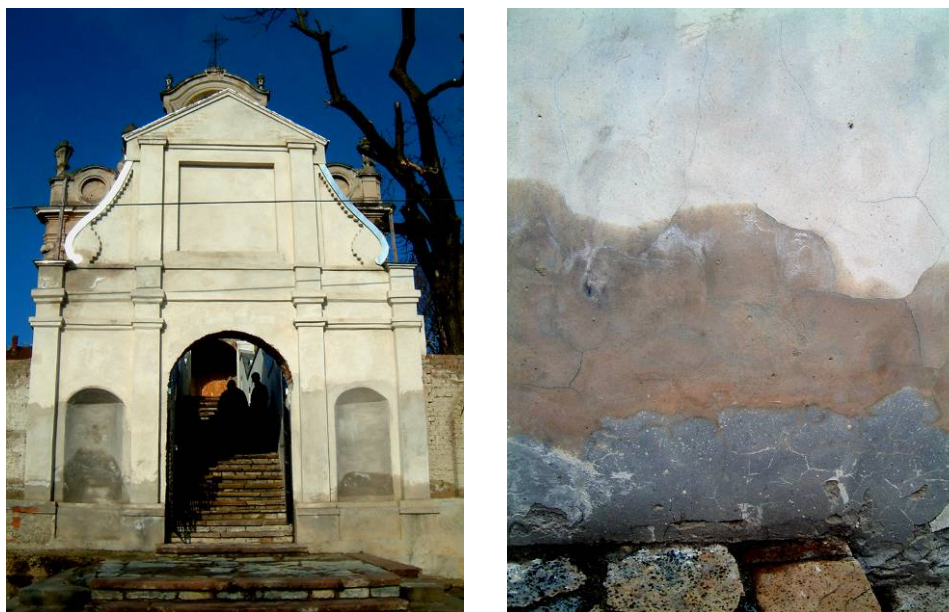
Rys. 12. Remont zabytkowych schodów na wzgórze, z wykorzystaniem tynków cementowo-wapiennych, sytuacja zastana parę miesięcy po wykonaniu prac.
