OCENA STANU WILGOTNOŚCIOWEGO MURÓW I SKLEPIEŃ PO AKCJI GAŚNICZEJ W ZABYTKOWYM KOŚCIELE P.W. ŚW. KATARZYNY W GDAŃSKU

A DIAGNOSTIC OF MOISTURE CONTENT IN WALLS AND CHURCH VAULTS AFTER THE FIRE - FIGHTING OPERATION IN THE HISTORIC ST. CATHERINE'S CHURCH IN GDAŃSK

W artykule przedstawiono opis i wyniki pomiarów wilgotności murów i sklepień wykonanych rok po przeprowadzeniu akcji gaśniczej w zabytkowym kościele Św. Katarzyny w Gdańsku. Badania wykonano przy zastosowaniu tradycyjnych metod grawimetrycznych i metod nieniszczących. Na podstawie analizy uzyskanych wyników badań próbowano odpowiedzieć na pytanie, w jakim stopniu stan wilgotnościowy murów i sklepień jest efektem kapilarnego podciągania wody z gruntu w przeszłości, a w jakim – wynikiem prowadzonej akcji gaśniczej.

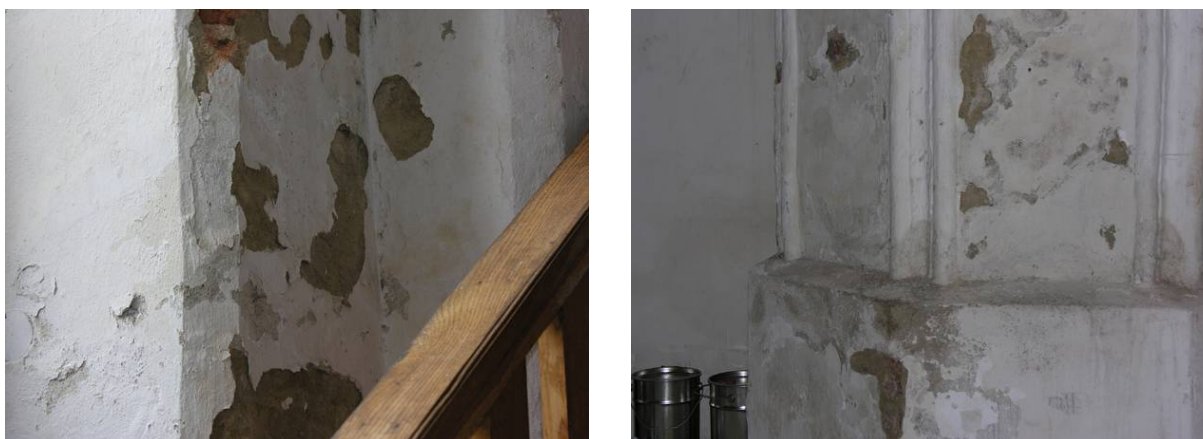
- na wysokość do 500 cm ponad posadzką powierzchnie ścian i filarów były bardzo silnie zawilgocone, w wielu miejscach widoczne były ubytki i zmurszenia tynku, odspojenia tynku od podłoża i powłok malarskich od tynku (rys. 3.),

Rys. 3. Widok zawilgoconych ścian i filarów wewnątrz kościoła.

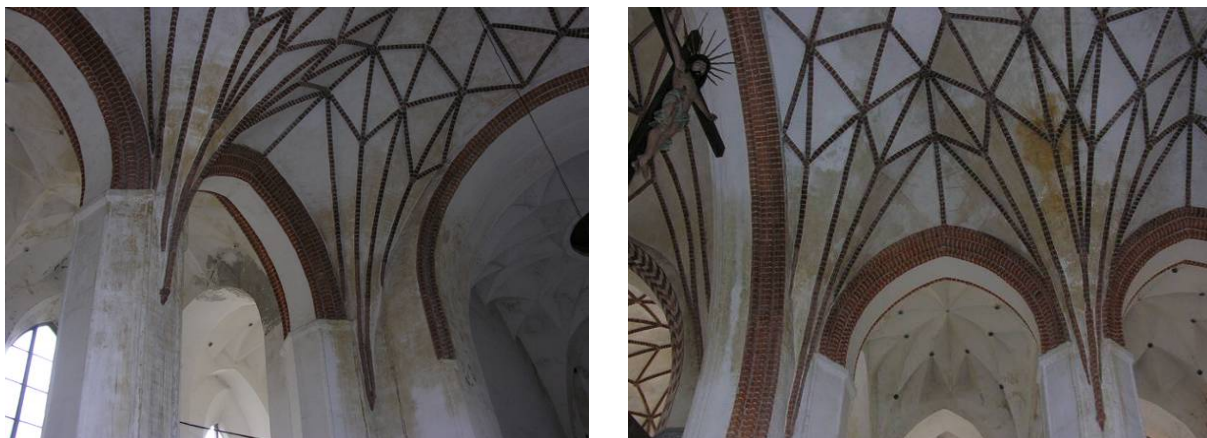
Rys.4. Widok powierzchni sklepień w nawie głównej i nawie bocznej kościoła.

- na wysokości powyżej 500 cm nad posadzką na powierzchniach ścian i filarów widoczne były liczne wilgotne plamy i brunatne ślady po zaciekach wodnych, oraz żółtawo-rdzawe przebarwienia tynku (rys. 4.),
- na powierzchniach sklepień także widoczne były wilgotne plamy, natomiast dla rejonów węzłowi charakterystyczne były ślady po zaciekach wodnych oraz rozległe żółtawo-rdzawe przebarwienia tynku i powłoki malarskiej (rys. 4).

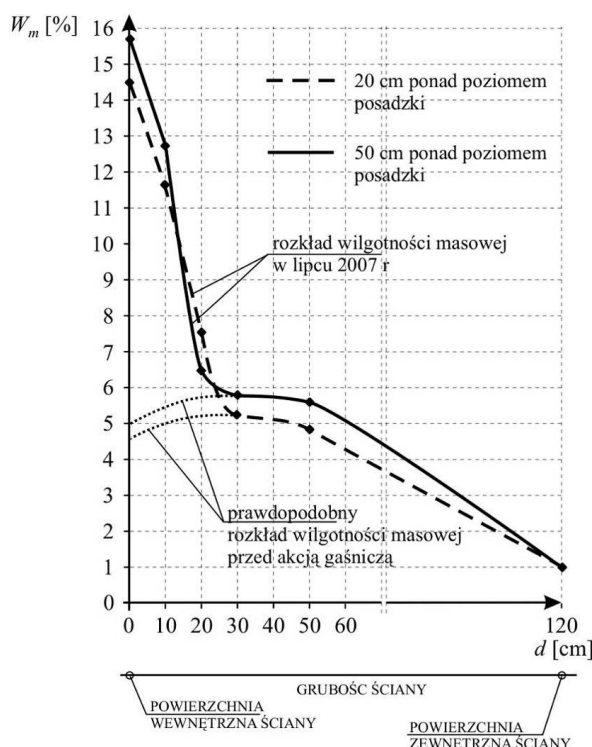
Z rysunku 5 wynika, że w ścianie zewnętrznej południowej najwyższa wilgotność masowa muru, wynosząca ok. 15%, występuje przy powierzchni wewnętrznej ściany. Według podanej klasyfikacji mur jest mokry. W głębi muru wilgotność jest niższa i maleje wraz z odległością liczoną od wewn. powierzchni ściany. Wyniki te świadczą o tym, że główną przyczyną zawilgocenia jest woda pochodząca z akcji gaśniczej i z opadów atmosferycznych po pożarze. Na rysunku 5 zamieszczono również wykres obrazujący prawdopodobny rozkład wilgotności masowej muru przy powierzchni wewnętrznej, przed akcją gaśniczą.

Rys. 5. Rozkłady wilgotności masowej W_m na grubości d ściany zewnętrznej południowej.

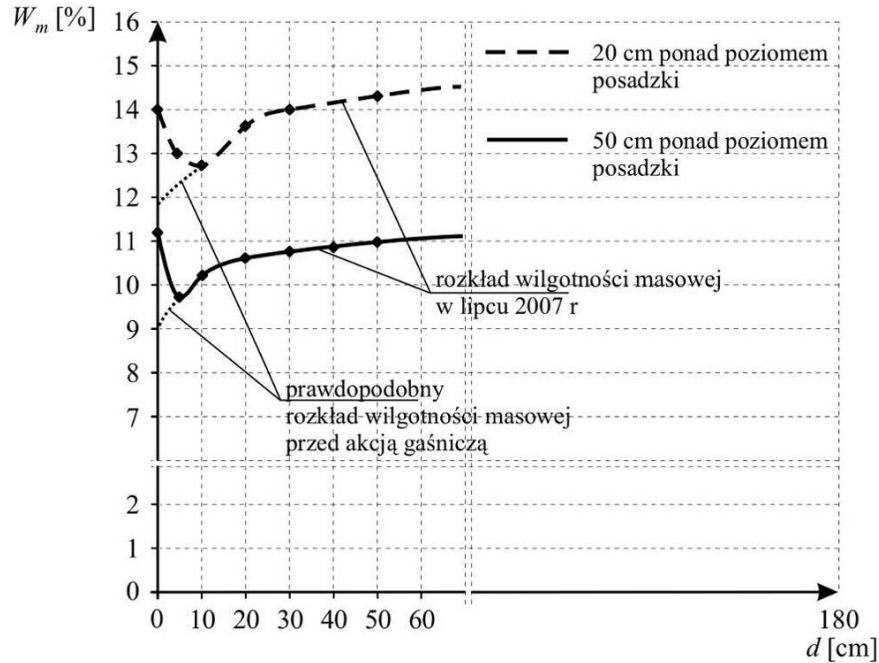
Jak wynika z rys. 6, również w przypadku filara wewnętrznego najwyższa wilgotność masowa muru, wynosząca ok. 11 – 14%, występuje przy powierzchni. Należy uznać, że źródłem tego zawilgocenia jest woda pochodząca z akcji gaśniczej. W miarę wzrostu odległości od powierzchni filara wilgotność masowa muru nieco maleje, a następnie rośnie, stabilizując się na poziomie 11 – 14%. Ten poziom zawilgocenia pozwala uznać mur za mokry. Jest oczywiste, że w tym przypadku główną przyczyną zawilgocenia muru wewnątrz filara jest podciąganie kapilarnie wody z gruntu. Również na rysunku 6 zamieszczono wykres obrazujący prawdopodobny rozkład wilgotności masowej muru przy powierzchni wewnętrznej przed akcją gaśniczą.

Rys. 6. Rozkłady wilgotności masowej W_m na grubości d filara wewnętrznego
 Fig. 6. Mass moisture distributions W_m along the thickness d of internal pillar

Na podstawie uzyskanych rezultatów badań wilgotnościowych oraz badań rodzaju i stężenia soli nasuwa się wiele wniosków. Autorzy zasygnalizowali tylko niektóre z nich, najważniejsze. W filarach wewn. niezbędne jest wykonanie izolacji przeciwwilgociowej, na przykład metodą iniekcji. Bez wykonania tej izolacji osuszenie murów do stanu o dopuszczalnej wilgotności nie będzie możliwe. W przypadku ścian zewnętrznych wykonanie poziomej izolacji przeciwwilgociowej nie jest konieczne.

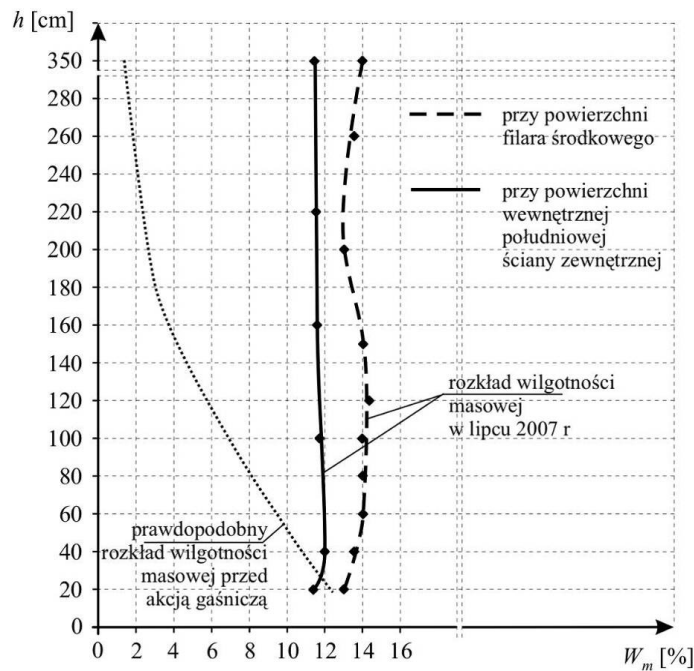
Na podstawie zamieszczonych na rys. 7 rozkładów wilgotności masowej muru przy wewnętrznej powierzchni ściany zewn. południowej i przy powierzchni filara wewn. do wysokości ok. 350 cm ponad posadzką kościoła można twierdzić, że głównym źródłem tego zawilgocenia jest woda pochodząca z akcji gaśniczej. Świadczy o tym niemal stała wartość wilgotności masowej, wynosząca 12 - 14%, pozwalająca zakwalifikować mur jako mokry. Przy założeniu, że głównym źródłem zawilgocenia jest wilgoć podciągana kapilarnie z gruntu, prawdopodobny rozkład wilgotności masowej powinien być bliski pokazanemu na rys. 7.

Rys. 7. Rozkłady wilgotności masowej muru W_m przy powierzchni wewnętrznej ściany południowej i przy powierzchni filara wewnętrznego na wysokości h od posadzki.

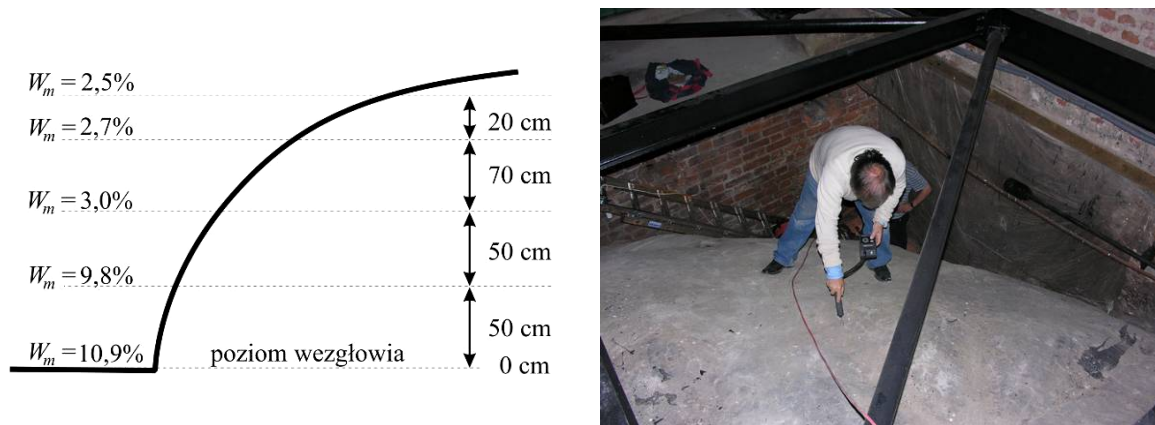
Na rysunku 8 pokazano przykładowy rozkład wilgotności masowej muru przy powierzchni sklepienia od strony poddasza. Jest to sklepienie nad nawą boczną kościoła. Z rysunku tego wynika, że po upływie ponad roku od czasu zakończenia akcji gaśniczej płonącego kościoła mur sklepienia jest mocno zawilgocony do wysokości ok. 100 cm ponad wezłowie.

Rys. 8. Rozkład wilgotności masowej muru W_m przy powierzchni od strony poddasza.
