## ZABEZPIECZANIE HISTORYCZNYCH SKLEPIEŃ PRZED DEFORMACJAMI POCHODZĄCYMI OD ROZPORU

### PRESERVATION OF HISTORICAL VAULTS AGAINST DEFORMATION CAUSED BY THRUST FORCES

Autorzy artykułu przedstawiają cztery przykłady obiektów o charakterze sakralnym, które wykazywały awaryjny stan sklepień oraz wykonane projekty ich zabezpieczeń, których celem była zmiana schematu spływu sił od rozporów sklepień zapewniająca bezpieczne przeniesienie tych sił i spełniająca wymagania estetyczne. Realizacja tych zabezpieczeń była warunkiem powodzenia dalszych prac konserwatorskich.

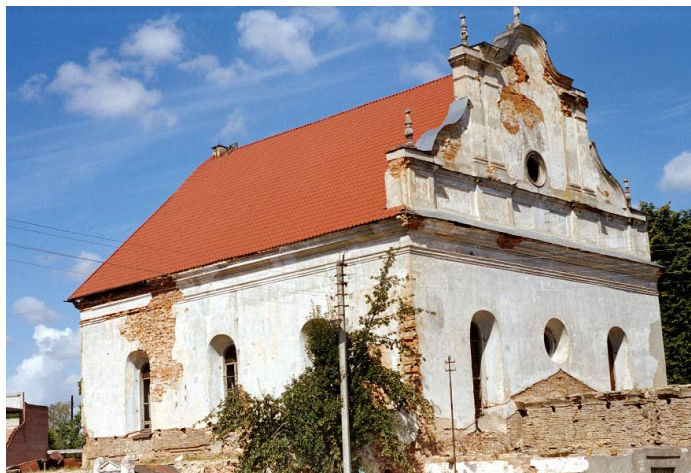
Rys. 1. Synagoga w Słonimiu. Elewacje południowa i wschodnia.

Stan techniczny budynku synagogi w momencie rozpoczęcia badań i obliczeń stwarzał zagrożenie katastrofą budowlaną. Świadczyły o tym następujące uszkodzenia i zjawiska:

- pionowe pęknięcia ścian zewn., zwłaszcza nadproży okiennych w ścianach północnej i południowej;
- pęknięcia sklepienia ceglanego, rozmieszczone przede wszystkim w szczycie sklepienia, przebiegające równoległe do ściany zachodniej i południowej;
- pęknięcia arkadowych łuków bimy;
- wychylenie od pionu (w kierunku na zewnątrz) ścian zewnętrznych zachodniej i północnej.

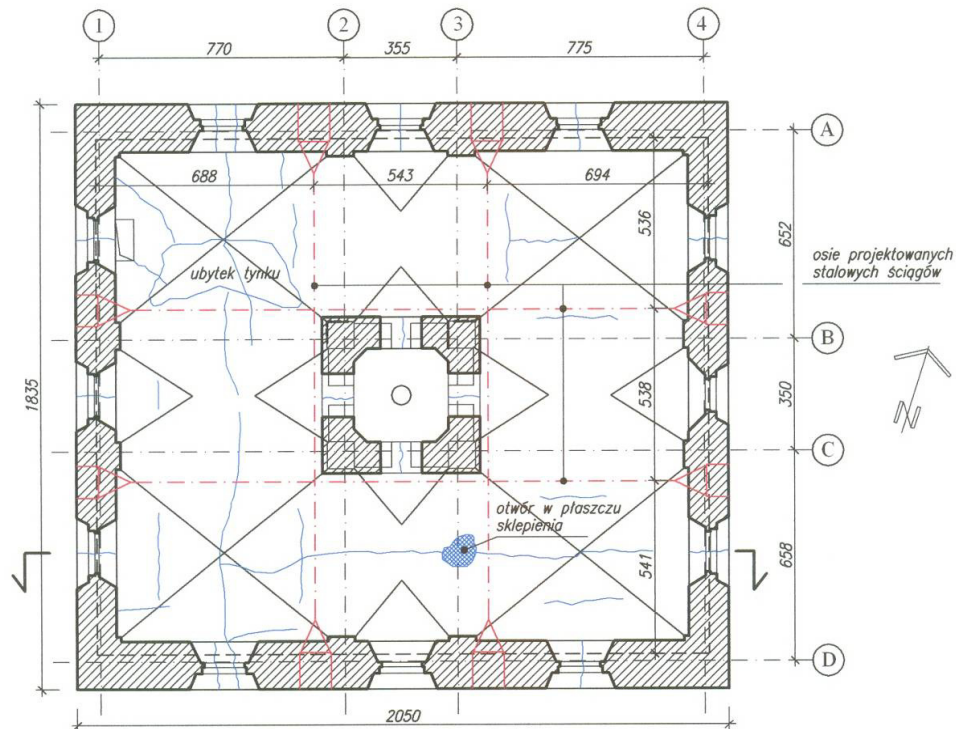
Ponadto stwierdzono występowanie dużych poziomych sił od rozporu sklepienia działających na ściany zewnętrzne synagogi na wysokości ok. 11,0 m nad poziomem podłogi.

Rys. 2. Synagoga w Słonimiu. Rzut sklepienia i widok jednej ze ścian.  
Widok uszkodzeń oraz projektowane zabezpieczenia sklepienia.

Duże wartości naprężeń rozciągających, powstające przy zginaniu górnych pasm ścian siłami rozporu działającymi w płaszczyźnie prostopadłej do ściany, wymagały wprowadzenia dodatkowych podpór pośrednich dla każdego pasma ściany (zastosowano ściągi z prętów stalowych). Celem obliczeń było wyznaczenie dla każdego kierunku optymalnego położenia ściągnięć przy zastosowaniu wzmocnienia ścian synagogi taśmami z włókna węglowego.

Porównanie wyników obliczeń statycznych dla kilku przyjętych schematów pasm ścian wykazało, że najlepiej warunki te spełnia schemat statyczny belki ciągłej trójprzęsłowej (dwie środkowe podpory przegubowe zrealizowano za pomocą ściągnięć zamocowanych do ścian po obu stronach środkowego okna). Takie usytuowanie ściągnięć (w środkowej części pasm ścian, powyżej sklepienia) pozwoliło najkorzystniej zmniejszyć naprężenia rozciągające w ścianach.

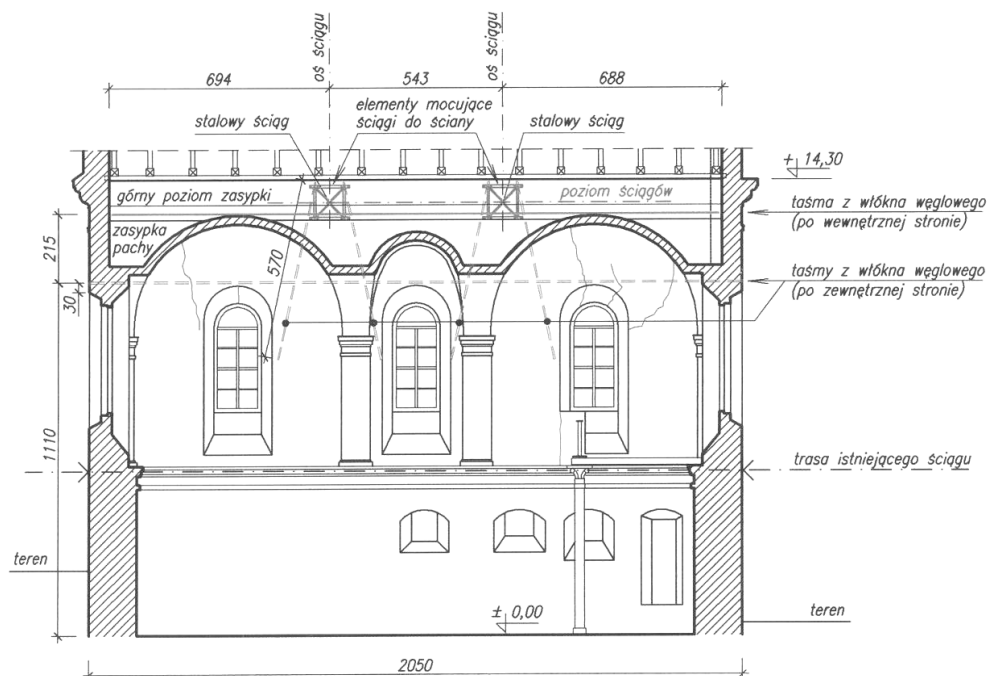
Rys. 2a. Synagoga w Słonimiu. Widok jednej ze ścian.  
Widok uszkodzeń oraz projektowane zabezpieczenia sklepienia i ścian.

Ściany. Na podstawie obliczeń statycznych sklepienia wyznaczono układ sił działających na górną partię ścian synagogi. Siły wewnętrzne określono w przekrojach pasm ścian usytuowanych pomiędzy górną krawędzią otworów okiennych, a górną krawędzią najwyższego punktu oparcia sklepienia na ścianie. Uzyskano w ten sposób jako model obliczeniowy belkowe pasma ścian o następujących wymiarach przekroju poprzecznego: wysokość 125 cm (równa grubości ściany), szerokość 200 cm (równa wysokości pasma ściany).

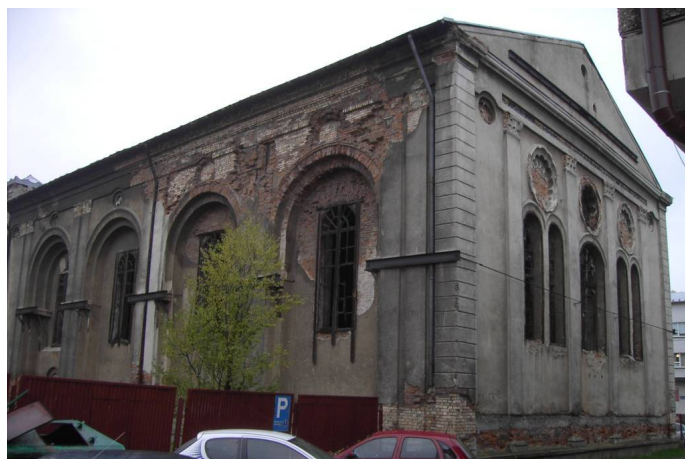
Rys. 3. Synagoga w Dąbrowie Tarnowskiej. Elewacje południowa i wschodnia. Widoczne prowizoryczne ściągi zamontowane w latach 70. XX w.

Ściany wykazują wiele pionowych i ukośnych zarysowań, świadczących o odkształceniach spowodowanych nierównomiernym osiadaniem i odkształceniach wywołanych dużą skalą zmian temperatury. Część tych uszkodzeń została spowodowana niewłaściwie prowadzonymi pracami adaptacyjnymi w latach 70. XX stulecia. Część przyczyn należałoby się doszukiwać w niekorzystnych warunkach posadowienia części fundamentów budynku Synagogi.

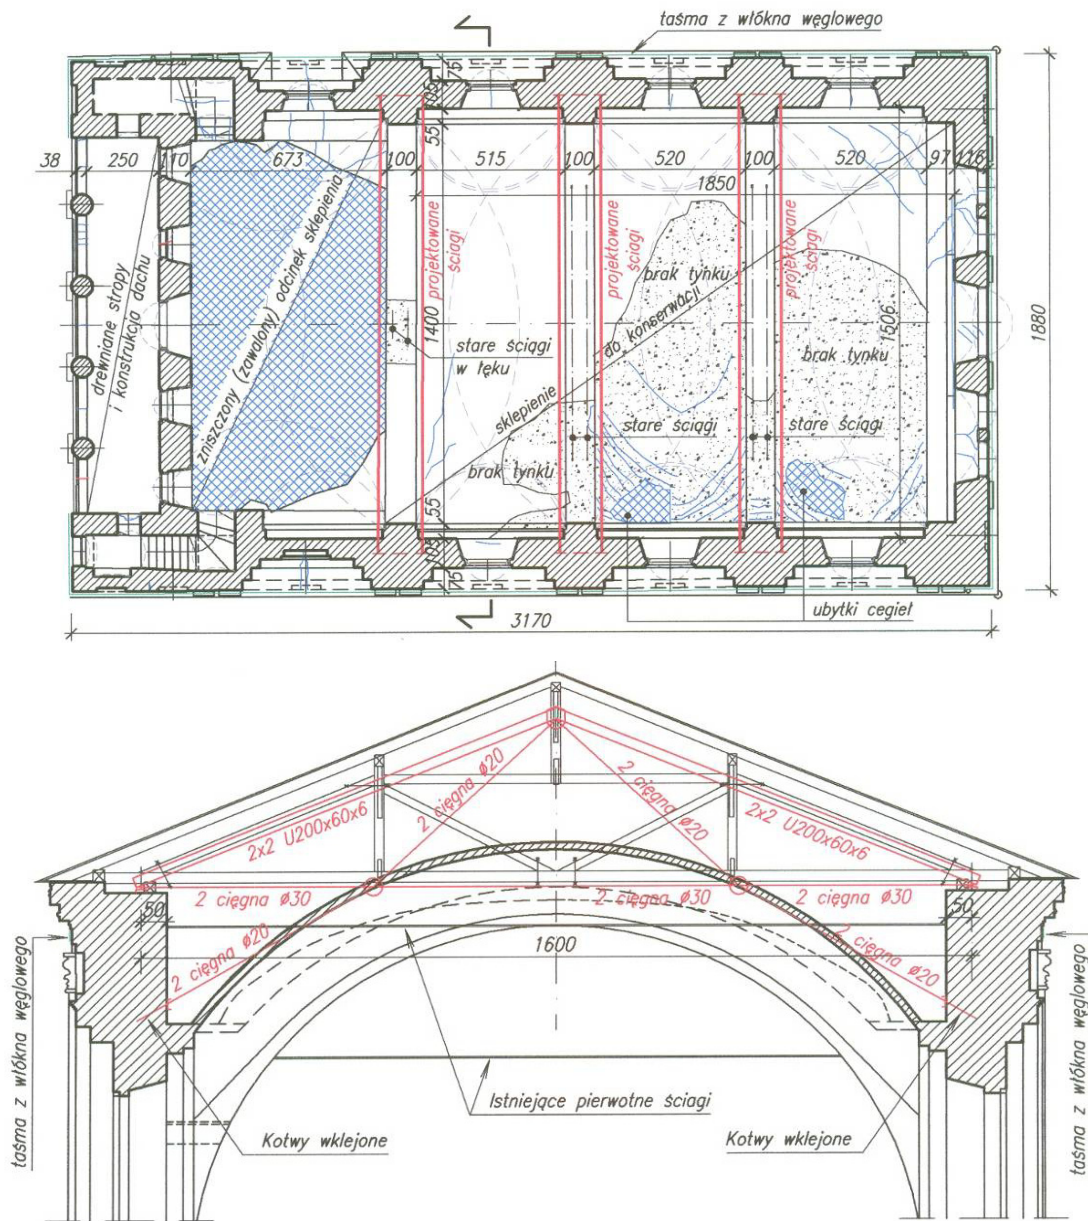
Rys. 4. Synagoga w Dąbrowie Tarnowskiej.

Przęsło skrajne sklepienia odcinkowego od strony zachodniej uległo zniszczeniu w następstwie rozluźnienia jego struktury. Nastąpiło zawalenie niemal całej powierzchni przęsła co można tłumaczyć jego większą rozpiętością i wypłaszczeniem sklepienia na skutek przemieszczenia zewnętrznej podpory tj. zachodniej ściany szczytowej. Potwierdzają to zarysowania ścian zewnętrznych.

Podstawową przyczyną uszkodzeń sklepień odcinkowych były jednak przecieki z nieszczelnego pokrycia dachu. Przecieki te spowodowały również wypadnięcie płyt sklepień odcinkowych po południowej stronie budynku Synagogi.

Zawalenie się jednego przęsła sklepienia spowodowało duży wzrost zagrożenia dla przęsła zachowanych. W chwili obecnej przęsło przyległe do zniszczonego, zachodniego pasma sklepienia opiera się na zachowanym gurcie ceglanym, którego sztywność w kierunku poziomym jest niewystarczająca dla przeniesienia sił rozporu. Jest to sytuacja charakteryzująca się wysokim poziomem zagrożenia bezpieczeństwa sklepień.

Drugi element zagrożenia wiąże się z przeniesieniem sił rozporu od żeber pełniących funkcję półkolistych łuków opartych na wyodrębnionych filarach murowanych. Wprowadzone wtórnie ściągi i kotwienia świadczą o braku warunków równowagi układu poprzecznego uformowanego przez łuki i filary ceglane.

Zaznaczono zniszczenia i uszkodzenia sklepienia oraz schemat projektowanej stalowej konstrukcji przenoszącej siły rozporu z gurtu sklepienia.

Przeprowadzona analiza obliczeniowa [1] stanowiła podstawę do zaprojektowania systemu ściągow umieszczonych ponad górną powierzchnią sklepienia. Zamontowanie zaprojektowanych ściągow eliminuje braki sztywności wynikające z warunków posadowienia filarów i braku sztywności samego przekroju filarów. Górne ściągi będą zabezpieczać sklepienie przed nadmiernym przyrostem sił rozporu również w przypadku incydentalnego obciążenia sklepienia przez więźbę dachu.

Konstrukcje o schemacie jak na załączonym rysunku zaprojektowano ponad każdym z trzech gurtów sklepienia. Konstrukcja składa się z dwóch układów opartych na zewnętrznych ścianach podłużnych (po jednym z każdej strony gurtu). Konstrukcja ta przenosi całkowitą obliczeniową wartość poziomej siły rozporu z łuku gurtu ( $H = 233,0 \text{ kN}$ ) za pośrednictwem stalowych cięgien zakotwionych w murach tuż nad węzłowiem sklepienia. Zapewni to stabilność i trwałość układu nośnego przekrycia sali modlitw.

Cięgna nachylone są do poziomu pod kątem  $30^\circ$ . Jako przekrój górnych prętów ściskanych przyjęto dwie pary ceowników zimnogiętych  $U200 \times 60 \times 6$  w rozstawie osiowym 1,30 m (po obu stronach gurtu) ze stężeniami w formie krzyżulców z ceowników zimnogiętych  $U80 \times 40 \times 4$ . Zastosowano cięgna systemu DETAN S-460 o średnicach  $d_s = 30 \text{ mm}$  i  $20 \text{ mm}$  (wg rys. 4). Przewidziano, że w fazie montażu konstrukcji (przed zdjęciem prowizorycznych ściągow) uzyskana zostanie w cięgnach siła równa 0,75 wartości charakterystycznej siły rozporu (określona na podstawie pomiaru wydłużeń cięgien). Dla pary cięgien wartość tej siły wynosi:  $0,75 \times 173,0 / \cos 30 = 150,0 \text{ kN}$ . Zrealizowanie tego obciążenia wymaga wydłużenia zastosowanego cięgna DETAN S-460 o średnicy 20 mm (oznaczonej na nim bazy pomiarowej o długości  $l = 4,30 \text{ m}$ ) przy pomocy nakrętek napinających o odcinek równy:

W celu zredukowania do minimum reakcji poziomych przekazywanych na ściany budynku podczas naciągu ściągów zastosowano po jednej stronie łożyska ruchome (podpory przesuwne schematów statycznych) stosując podkładki teflonowe lub smar zmniejszający tarcie.

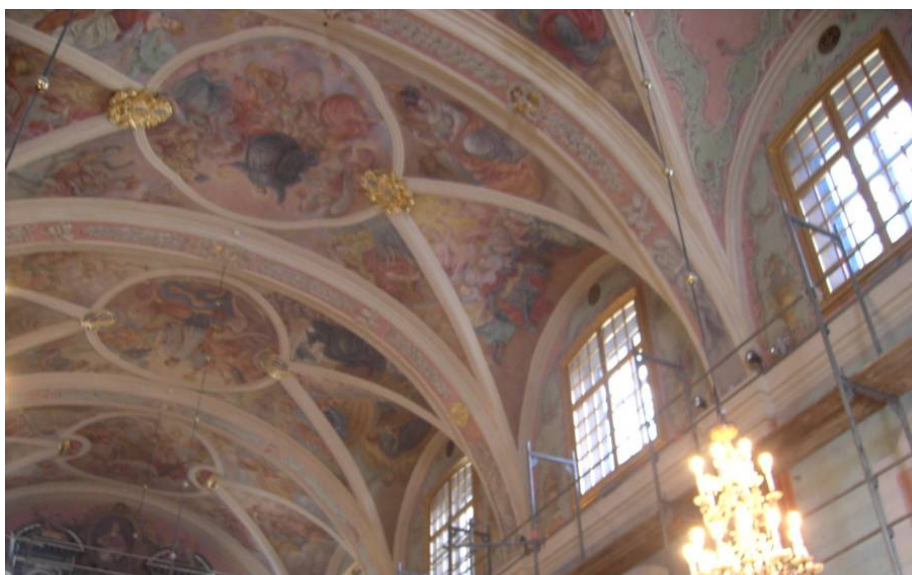
Rys. 5. Kościół Św. Barbary w Krakowie. Północna strona sklepienia nad nawą

Pierwotne sklepienie gotyckie nie zostało do tej pory rozpoznane ani w badaniach historycznych ani architektonicznych. Istniejąca konstrukcja wsporcza obejmująca ściany zewnętrzne i przypory została wzniesiona dla sklepienia gotyckiego w II połowie XIV w. Żebrowe sklepienia (być może z podporami centralnymi jak w istniejącym sklepieniu kościoła św. Krzyża i podobnie przebudowanym kościele św. Marka) powodowały znacznie mniejsze siły rozporu niż obecne sklepienia barokowe wzniesione w 1687 roku. Można zatem stwierdzić, że podstawową przyczyną uszkodzeń sklepienia jest jego niewłaściwa przebudowa w XVII stuleciu.

Uwzględniając skalę uszkodzeń polegających na rozspojeniach płaszcza sklepienia, wypłaszczeniach wysklepek pomiędzy żebrowymi i przemieszczeniach ścian wsporczych oceniono istniejący stan konstrukcji sklepienia jako niestabilny. Stwierdzono też, że proces przemieszczeń poziomych jest aktywny.

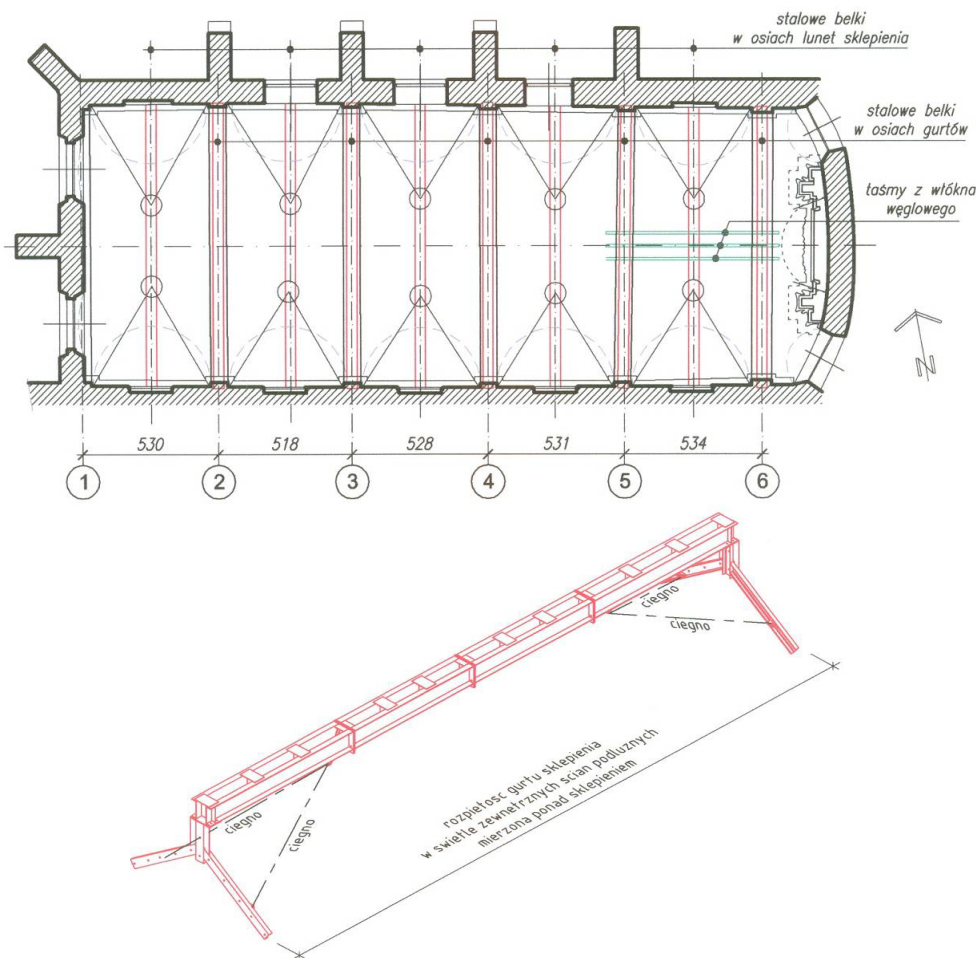
Rys. 6. Kościół Św. Barbary w Krakowie. Rzut sklepienia z rozmieszczeniem stalowych elementów belkowych ze ściągnięciami. Aksonometria elementu belkowego do zamontowania ponad lunetą sklepienia.

W projekcie zabezpieczeń przyjęto więc, że obliczona wartość rozporu od sklepienia przeniesiona zostanie przez ściągi uformowane w przestrzeni pod tramami więźby, ale nad płaszczem sklepienia. Obliczenia przeprowadzono dla pasma sklepienia obejmującego szerokość równą 5,30 m, co odpowiada osiowemu wymiarowi odległości między sąsiadującymi gurtami.

- stalowych żeber przykotwionych powierzchniowo do ścianek kolankowych; przyjęto, że stalowe żebra wykonane z ceowników NP160 spełniać będą funkcję elementu mocującego poprzeczne ciągnięta styczne służące do kompensacji rozporu sklepienia, a równocześnie stanowiąc będą oparcie dla stalowych belek rozmieszczonych ponad płaszczem tego sklepienia;
- stalowych belek (2 x ceownik zimnogięty U340x100x8) rozmieszczonych w osiach gurtów i w osiach lunet sklepienia; funkcja tych belek polega na przeniesieniu składowych pionowych odciągnięć ukośnych spinających strefy spływów sklepienia;
- stalowych ciągnięć wykonanych z prętów pełnych  $\varnothing 20$  z możliwością regulacji naciągu.

Dla zabezpieczenia wypłaszczonego pasma sklepienia pomiędzy gurtami 5. i 6. zaprojektowano w środkowej części sklepienia wzmocnienie 3 taśmami z włókna węglowego naklejanymi na płaszczu sklepienia od strony górnej. Zastosowano taśmę o szerokości 50 mm i grubości 1,2 lub 1,4 mm oraz współczynnika sprężystości  $E = 150\,000$  MPa.

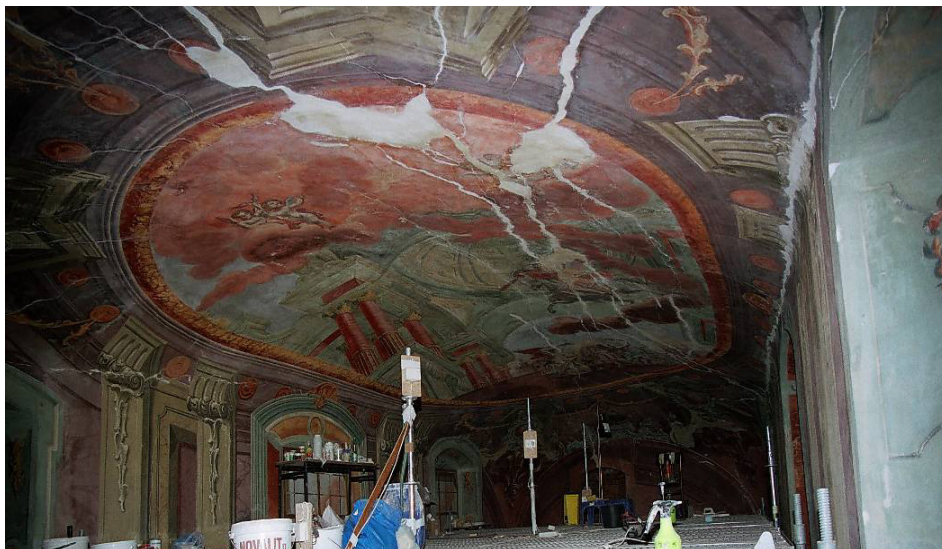
Rys. 7. Skarbiec Archikatedry w Lublinie.

Po rozpoczęciu prac konserwatorskich związanych z odnową wystroju malarskiego sklepienia skarbcza stwierdzono obecność uszkodzeń polegających na rozspojeniach płaszczu sklepienia i jego deformacjach geometrycznych. W tej sytuacji zaistniała potrzeba oceny bezpieczeństwa i stabilności sklepienia.

Skalę rozspojen i spękań ilustruje załączone zdjęcie wykonane w okresie prac konserwatorskich przy polichromiach. Pomiary geometryczne sklepienia potwierdziły wizualne wrażenie jego deformacji polegającej na lokalnych wypłaszczeniach. Analiza materiałów archiwalnych zawierających dane o pracach zabezpieczających wykazała, że wschodnia ściana skarbcza była zabezpieczana przez podbijanie fundamentów. Potrzebę pobicia stwierdzono po wcześniejszych obserwacjach dotyczących nierównomiernego osiadania tej ściany.

Na podstawie charakteru i rozkładu uszkodzeń sklepienia oraz na podstawie pomiarów ustalono następujące przyczyny powstałych uszkodzeń:

- a/ nierównomierne osiadanie wschodniej, zewnętrznej ściany skarbcza,
- b/ brak wystarczającej sztywności zewnętrznej wschodniej ściany skarbcza dla przeniesienia sił rozporu od sklepienia.

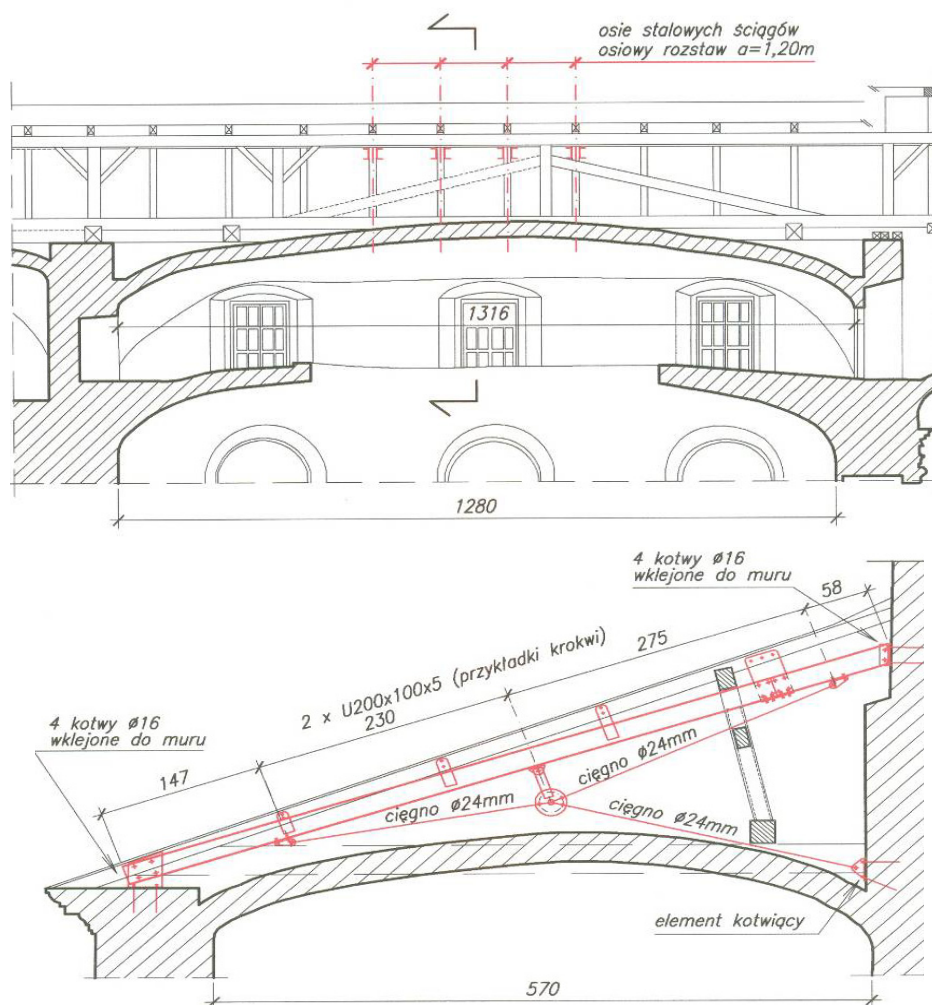
Rys. 8. Archikatedra w Lublinie. Przekrój podłużny i poprzeczny sklepienia nad skarbcem  
Rozmieszczenie stalowych elementów belkowych ze ściągami.

Na podstawie danych zawartych w dokumentacji archiwalnej ustalono, że posadowienie wschodniej ściany skarbcza zostało ustabilizowane po wykonaniu jej podbicia. Dla wyeliminowania drugiej podstawowej przyczyny zarysowania i wypłaszczenia sklepienia konieczne było zrównoważenie sił rozporu, szczególnie skierowanych na ścianę zewnętrzną skarbcza. Ze względów estetycznych nie było możliwe wprowadzenie ściągów w poziomie spływu sklepienia wewnątrz pomieszczenia skarbcza. W związku z tym zaprojektowano stalową konstrukcję usytuowaną w przestrzeni poddasza ponad sklepieniem, której elementami są cięgna prowadzone od góry stycznie do powierzchni sklepień. Zasadniczym elementem układu nośnego konstrukcji przejmującej rozpór sklepienia jest stalowa belka oparta na ścianie kolankowej skarbcza i na ścianie prezbiterium katedry. W środku długości belki zamocowano cięgna systemowe z nakrętkami napinającymi. Geometrię stalowych elementów konstrukcji i ich rozmieszczenie przedstawiono na rys. 8.

Obliczono siły rozporu (reakcje od ciężaru własnego i założonego obciążenia użytkowego  $1,20 \text{ kN/m}^2$ ) przekazywane ze sklepienia na ściany podłużne pomieszczenia (ścianę za prezbiterium oraz ścianę zewn. z oknami). Obliczenia przeprowadzono w przekrojach poprzecznych w środkowej strefie sklepienia dla pasów  $1,20 \text{ m}$  (średni osiowy rozstaw krokwi dachowych). Pominęto w obliczeniach strefy znajdujące się w sąsiedztwie poprzecznych ścian zamykających pomieszczenie i przenoszących siły rozporu od sklepienia. Zaprojektowano cztery stalowe elementy belkowo-ciężnowe (montowane w płaszczyznach krokwi w odstępach osiowych  $1,20 \text{ m}$  jak na rys. 8).
