ARKADIUSZ KWIECIEN<sup>\*</sup>, BOGUSŁAW ZAJĄC<sup>\*</sup>

## PRACA POLIMEROWEGO ZŁĄCZA PODATNEGO NA PRZYKŁADZIE POŁOWYCH BADAŃ NISZCZĄCYCH BUDYNEK

### THE WORK OF THE FLEXIBLE POLYMER JOINT ON THE BASIS OF FIELD RESEARCH CAUSING DAMAGE TO A STRUCTURE

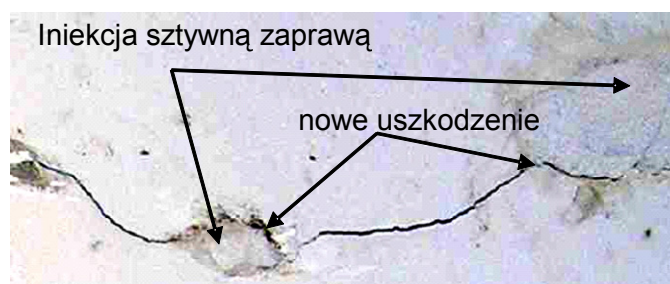
Rys. 2. Ponowne uszkodzenie sklepienia ceglanego obok zastosowanej wcześniej iniekcji sztywną zaprawą

Fig. 2. The repeated crack of the masonry vault, passed right next to earlier repair using of stiff mortar injection

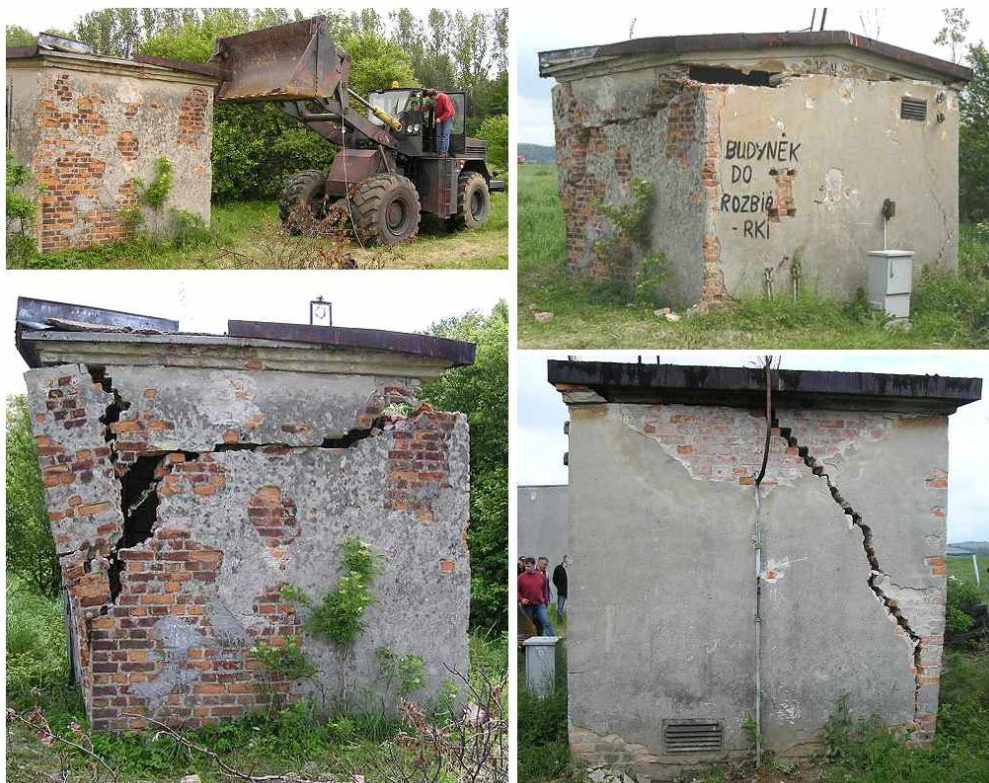
Rys. 6. Widok budynku po pierwotnym uszkodzeniu koparką  
 Fig. 6. View of the tested masonry building after primary damage caused by the caterpillar hit

Na badanym budynku wygenerowano uszkodzenia przy użyciu ciężkiej koparki (ładowarki) przez uderzenie łyżką koparki w tylne górne naroże w poziomie stropu. Ten rodzaj wymuszenia generował skrętną postać drgań (wymagającą najmniejszej energii), powodując powstanie pęknięć w płaszczyźnie ścian. Powstałe uszkodzenia były zbyt duże, aby budynek mógł być poddany badaniom (rys. 6), dlatego zrealizowano nasuwanie odseparowanych części budynku doprowadzając do częściowego zamknięcia powstałych otworów i jednocześnie utworzenia wtórnych pęknięć i rys na konstrukcji (rys. 7). Nowy stan popękanej konstrukcji był na tyle stabilny i bezpieczny, że nadawał się do prowadzenia prac naprawczych. Mapa uszkodzeń powstałych po prostowaniu konstrukcji tworzy obraz, jaki można obserwować na budynkach murowanych po trzęsieniu ziemi. Jednocześnie budynek był na tyle osłabiony, że nawet niewielkie działanie dynamiczne mogło doprowadzić do jego zawalenia. Z punktu widzenia badawczego był to czynnik korzystny.

Naprawę budynku wykonano przy użyciu Metody Złączy Podatnych, opisanej w [5]. Czynności naprawcze rozpoczęto od oczyszczenia i zagruntowania pęknięć oraz osadzenia pakerów, a następnie szczeliny zamknięto powierzchniowo warstwą gipsu. Pęknięcia wypełniono masą poliuretanową aplikowaną iniekcją niskociśnieniową. Odkrytki wykonane na sklejonych pęknięciach pokazały, że polimer dobrze wypełnił puste przestrzenie w murze (rys. 8).

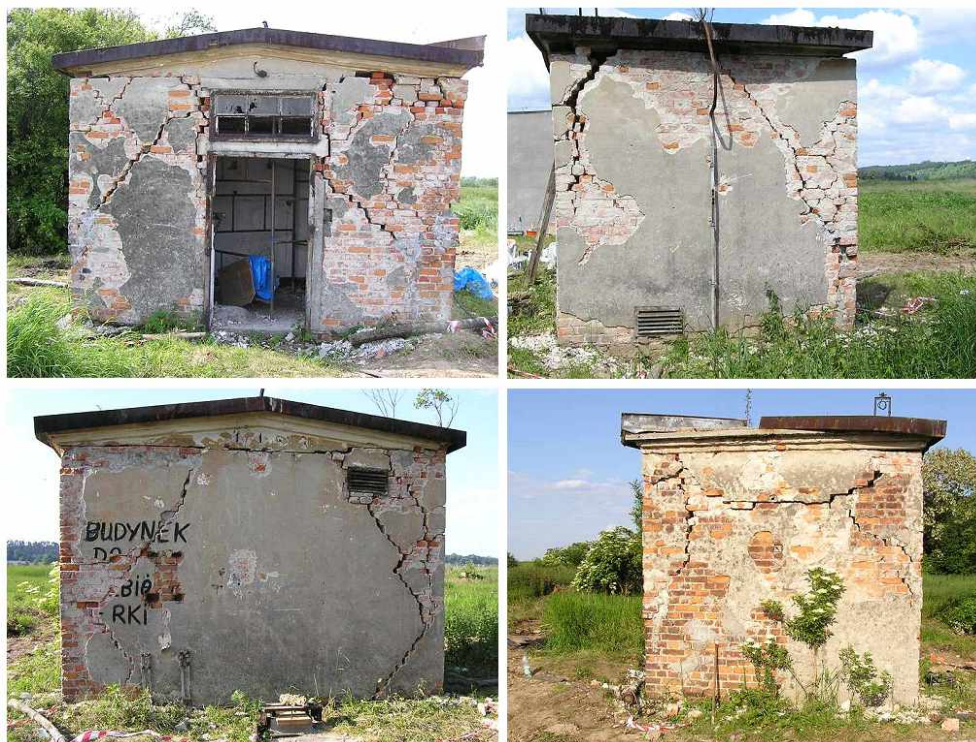
Rys. 7. Widok uszkodzeń wtórnych powstałych po prostowaniu konstrukcji  
 Fig. 7. Damages of the building after rectification

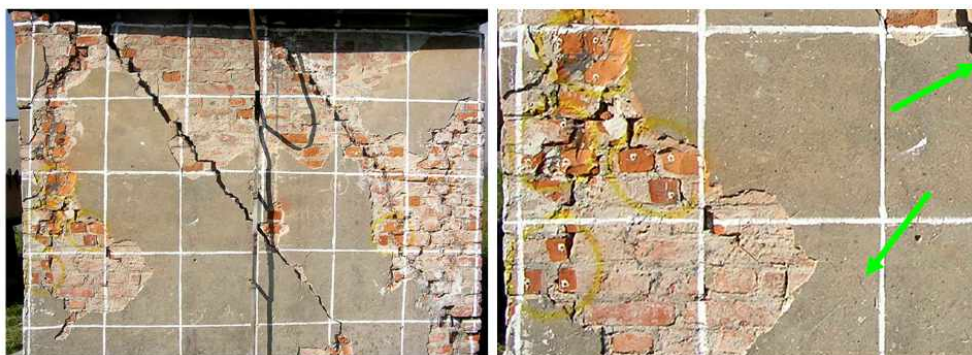
W ostatnim etapie badań we wrześniu 2007 r. przeprowadzono badania niszczące, aż do kompletnego zawalenia budynku. Po pierwszym bardzo silnym uderzeniu łyżką koparki doszło do przesunięcia stropu żelbetowego i pojawienia się nowych pęknięć na ścianach bocznych budynku (wschodniej i zachodniej). Na ścianie wschodniej, w środku pomiędzy sklejonymi uszkodzeniami, pojawiło się zupełnie nowe pęknięcie o charakterze podobnym do pierwotnego oraz nastąpiło poszerzenie dotychczasowego pęknięcia, jednak bez propagacji niszczącej dzięki zabezpieczeniu drugiego końca szczeliny przez polimer (rys. 13).

Rys. 13. Nowe pęknięcie w środku ściany wschodniej (po lewej) oraz wydłużenie się rysy poniżej bazy nr 9, zabezpieczonej na drugim końcu polimerem (po prawej)

Fig. 13. New appeared cracks in the middle of the east wall (on the left) and elongation of the crack under point no. 7, protected with polymer at the opposite end (on the right)

W obrazie pomiarowym po pierwszym przesunięciu stropu (rys. 11) doszło do powiększenia rozwarcia w poziomie (9/H) o 1,54 mm, gdy w tym samym czasie w złączu polimerowym nie zaobserwowano większych zmian. Po drugim bardzo silnym uderzeniu łyżką koparki doszło do dalszego przesunięcia stropu żelbetowego i powiększenia nowopowstałych pęknięć. Uderzenie to spowodowało powiększenie rozwarcia w poziomie (9/H) o dalsze 2,80 mm (do wielkości końcowej 5,27 mm). Tym razem wystąpiło wyraźne odkształcenie złącza podatnego w poziomie (na bazie 11/H), gdzie przemieszczenie trwałe wzrosło o 1,20 mm. Powyższe zmiany wyraźnie pokazują, że sklejenie polimerem ściany (baza 11/H) zatrzymało propagację uszkodzenia przechodzącego przez bazę 9/V i ograniczyło jego rozwarcie poniżej tej bazy, zapobiegając rozerwaniu ściany (jak miało to miejsce w części środkowej).

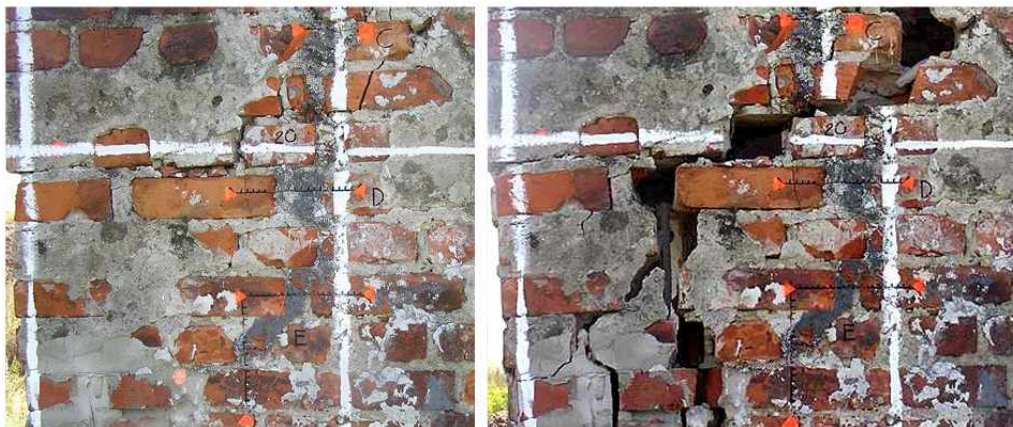
W procesie niszczenia na ścianie zachodniej nowe uszkodzenia pojawiły się także po pierwszym przesunięciu stropu. Ich charakter i przebieg był odmienny od pierwotnego (rys. 14). Przykładem skuteczności zastosowanego wzmocnienia może być porównanie mapy pęknięć na tej ścianie przy uszkodzeniu pierwotnym i uszkodzeniu ostatecznym (por. rys. 6 i 15) oraz powiązane polimerem fragmenty muru tuż przed zniszczeniem budynku (rys. 15). Wszystkie pęknięcia sklejonie polimerem mocno związały elementy muru. Powstały wyłącznie nowe pęknięcia o układzie podobnym do pęknięć sklejonych, ale przebiegające w murze dotychczas nieuszkodzonym w pewnej odległości od pęknięć sklejonych. Polimer oprócz wprowadzenia w miejsce pęknięcia większej wytrzymałości na rozciąganie zredukował w otoczeniu złącza podatnego koncentrację naprężeń. Nowe uszkodzenia powstały w materiale kruchym tam, gdzie zanikał wpływ redukcji pików naprężenia przez polimer i stworzyły się warunki dla propagacji uszkodzenia.

Rys. 14. Przebieg nowego pęknięcia na ścianie zachodniej przy nienaruszonej skleinie polimerowej  
 Fig. 14. Trace of the new appeared crack on the west wall with non damaged polymer bond

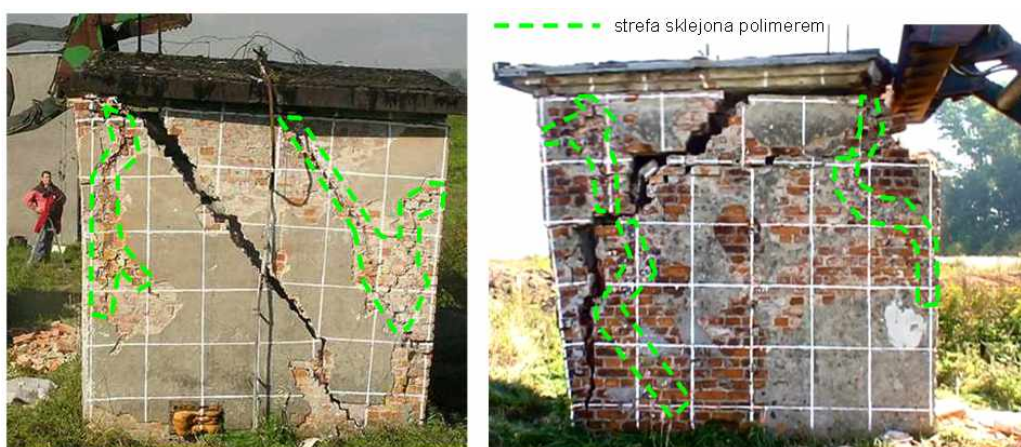
Rys. 15. Nowe uszkodzenia powstałe w naprawionej konstrukcji murowej, spowodowane przez siłę dynamiczną działającą w poziomie stropu oraz sklejone pęknięcia utrzymujące razem fragmenty ściany  
 Fig. 15. New damages appeared in the repaired masonry, caused by the dynamic force excited at the roof level and the polymer bonded cracks keeping fast together pieces of wall
