BADANIA STANU TECHNICZNEGO XIX-WIECZNYCH
CEGLANO-KAMIENNYCH KOLEKTORÓW
KANALIZACYJNYCH - STUDIUM PRZYPADKÓW

INVESTIGATION OF THE TECHNICAL STATE OF THE XIX
CENTURY SEWAGE CHANNELS MADE OF STONE AND
BRICKS – CASES STUDY

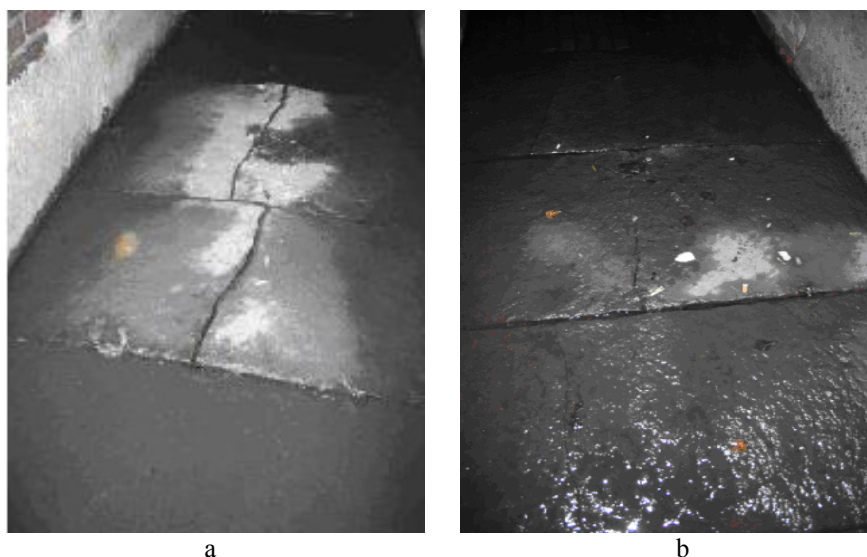
- złamanie wielu płyt, z których wykonano kinetę (przykłady takich uszkodzeń przedstawiono na rys. 2),
- uszkodzenia murowanych ścian kolektora (rys. 3),
- uszkodzenia murowanej kinety (rys. 4).

Wykonany przegląd potwierdził przypuszczenie o złym stanie technicznym konstrukcji kolektora. Za szczególnie niebezpieczne uznano przełamania płyt granitowych, czego implikacją może być katastrofa budowlana (gwałtowne zapadnięcia się terenu ponad konstrukcją kolektora). Zarysowania murowanych części budowli skutkują z kolei infiltracją wód gruntowych i w konsekwencji, rozluźnieniem gruntu ponad kolektorem oraz osiadaniem terenu i posadowionej na nim nawierzchni ul. Sokolniczej.

Rys. 2. Widok przełamanych kamiennych płyty kinety

Fig. 2. View of broken stone elements

Pęknięcia płyt granitowych mogły być spowodowane zbyt małą ich nośnością w stosunku do założeń projektowych, które były przyjmowane w II poł. XIX w. Przewody projektowano wtedy na znacznie mniejsze obciążenia (wozy konne) niż występujące obecnie. Jak wykazały liczne wyniki badań podobnych budowli przeprowadzone wcześniej przez autorów, przeciążenia tego rodzaju konstrukcji (szczególnie płytko posadowionych) są podstawową przyczyną ich uszkodzeń. Stwierdzono także, że nośność poszczególnych płyt granitowych może być zróżnicowana i dlatego uszkodzeniu uległa tylko część z nich. Wynika to z niejednakowej grubości płyt a także, może być skutkiem montażu płyt z kamienia wydobywanego w różnych złożach (patrz opis drugiego przypadku). Można także domniemać, że część płyt została uszkodzona w wyniku działań wojennych.

Do przemurowania uszkodzonych fragmentów kolektora zalecono użycie nowej cegły klinkierowej o wytrzymałości na ściskanie nie mniejszej od 25 MPa i zaprawy PCC o wytrzymałości na ściskanie nie mniejszej od 15 MPa i podwyższonej odporności na korozję siarczanową. Dla tak odnowionych murowanych części konstrukcji zalecono odtworzenie stropów z płyt granitowych.

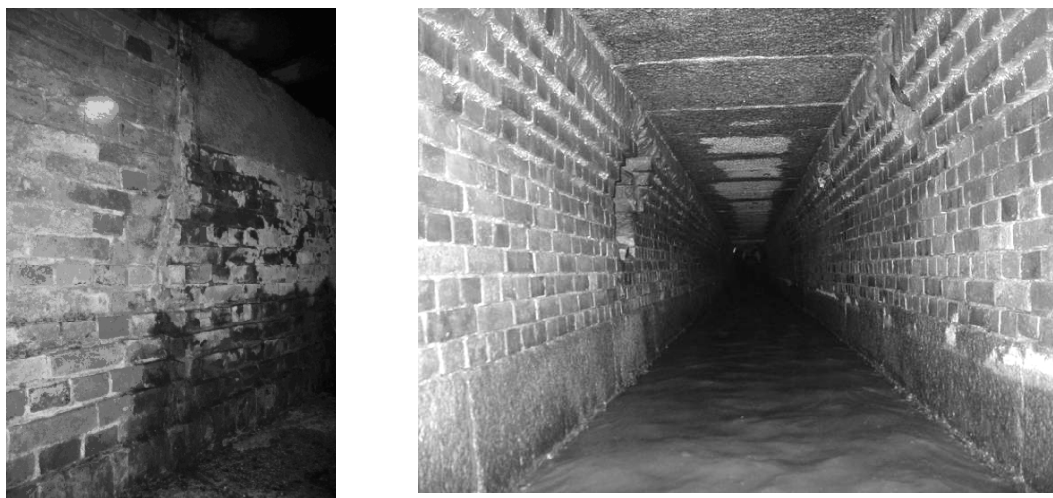
Rys. 3. Uszkodzenia ścian kolektora

Fig. 3. Damages of walls

Zarysowania ścian ceglanych powstały na skutek nierównomiernych osiadań konstrukcji. Forma uszkodzeń niektórych fragmentów ścian (przemieszczenia cegieł) świadczy, że część uszkodzeń powstała prawdopodobnie w okresie działań wojennych.

- dokładne wyczyszczenie powierzchni elementów murowanych, z usunięciem osłabionej i skorodowanej zaprawy ze spoin i skorodowanej warstwy cegieł (hydrodynamiczne piaskowanie),
- przemurowanie odkształconych i górnych warstw ścian (bezpośrednio pod płytami kamiennymi) oraz zdeformowanych fragmentów i kinety,
- naprawę zarysowanych murów poprzez osadzenie w ich konstrukcji prętów metalowych, tzw. "zszywanie",
- uzupełnienie ubytków zaprawy w spoinach,
- reprofilowanie ubytków powierzchniowych cegieł (naniesienie warstwy betonu natryskowego).

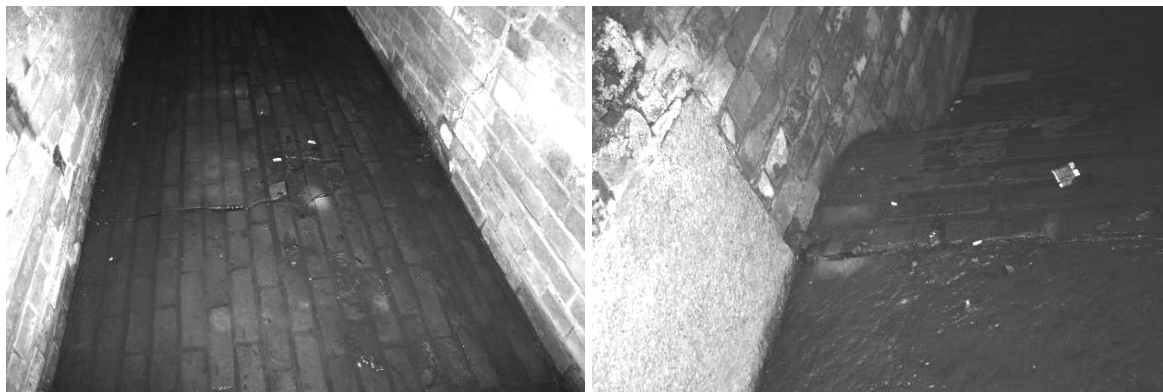
Rys. 4. Uszkodzenia wykonanej z cegły kinety kolektora

Fig. 4. Damages of masonry elements

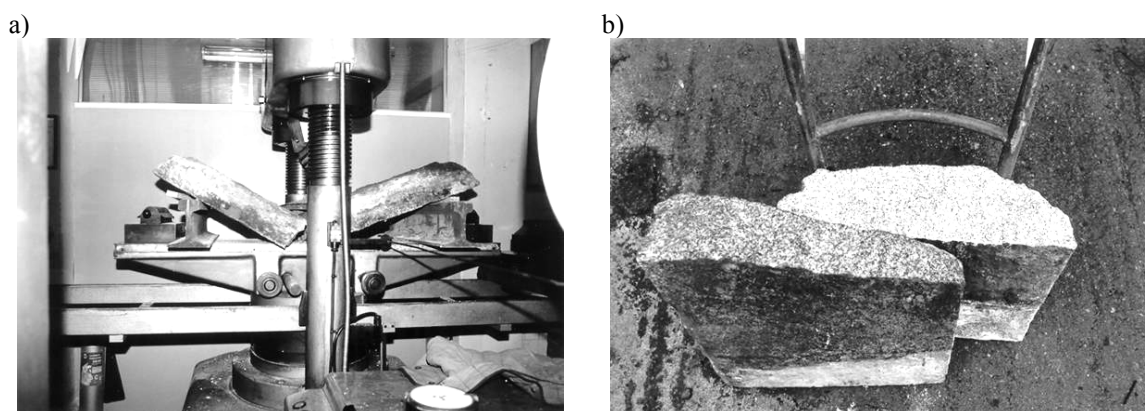
Rys. 5. Badania nośności płyt granitowych
a) widok stanowiska badawczego b) przekroje przelamanych płyt

Fig. 5. Tests for bearing capacity of granite plates
a) view of laboratory stand b) view after tests

Wyliczone na podstawie badań naprężenia niszczące przekroju zginanego płyt wahały się od 12,6 do 8,9 MPa, co wystarcza dla przeniesienia obciążeń jakim poddany jest kolektor w czasie eksploatacji. Badania wykazały, że kamień do produkcji płyt pochodził z dwóch różnych źródeł: z okolic Strzelina i z okolic Szczegomia. Tym też można tłumaczyć zróżnicowane nośności poszczególnych płyt.

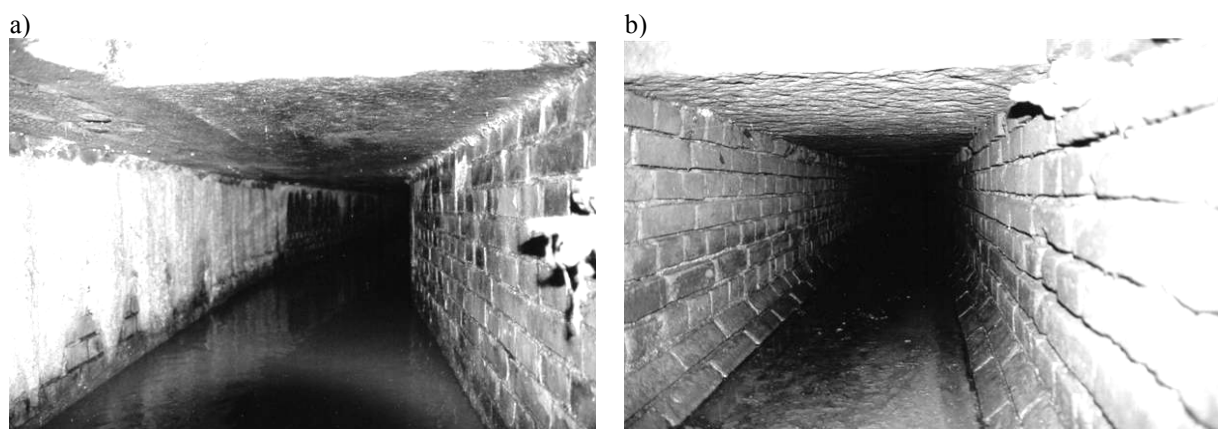
Rys. 6. Widok wnętrza kolektora: a) na odcinku I b) na odcinku II
Fig. 6. View of the interior of sewage channel: a) section I b) section II

- lokalnie miejsca infiltracji wody gruntowej,
- powierzchniowe uszkodzenia cegieł na głębokość do około 40 mm,
- rozluźnienie i wypadanie cegieł z dwóch górnych warstw na których opierają się płyty granitowe,
- znaczne osłabienie zaprawy w spoinach na głębokość około 5 do 35 mm.

- całkowicie rozluźnione górne warstwy cegieł na których opierają się płyty granitowe (w kilku miejscach stwierdzono ubytki cegieł),
- osłabienie powierzchniowych warstw cegieł na głębokość do około 35 mm,
- wypłukanie i osłabienie zaprawy w spoinach sięgające do 50 mm,
- całkowity brak wypełnienia szczelin pomiędzy płytami granitowymi,
- zaleganie warstwy osadu o grubości do 0,15 m.
