PRZYCZYNY USZKODZEŃ I SPOSÓB REMONTU XVII W. KOŚCIOŁA ŚW. BARTŁOMIEJA W GLIWICACH

REASONS FOR DAMAGES AND METHODS OF REPAIRING OF ST. BARTHOLOMEW CHURCH IN GLIWICE

In the paper the technical condition of the oldest, 17th century Saint Bartholomew Church in Gliwice was displayed. There are a lot of scratches on the walls, there is also a biological corrosion of the wooden elements of the roof and the ceiling and some damages of the finishing elements. There were described the results of conducted resources and calculation analysis. The method of reparation was also recommended.

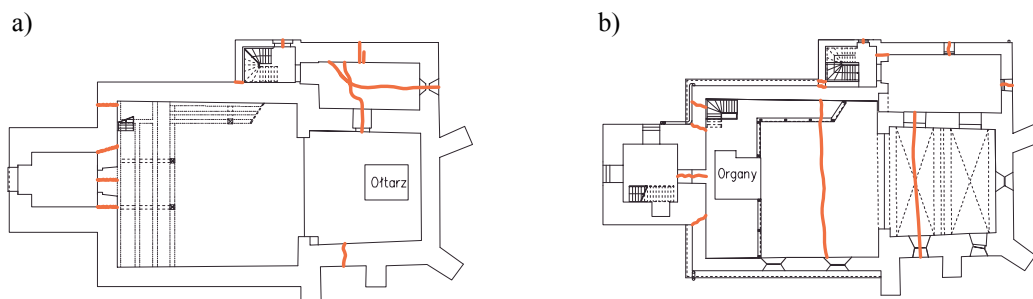
Spękania nośnych ścian zewnętrznych prezbiterium, nawy, zakrystii i kruchty występują na całym rzucie obiektu. Pęknięcia mają charakter rys wskrośnych o rozwarości do 5 mm. Największe uszkodzenia występują w zakrystii i kruchcie. Ściana północna i wschodnia zakrystii są zarysowane w połowie długości, a sklepienie wykazuje rysy podłużne i poprzeczne. Ściany, dobudowanej w późniejszym okresie bocznej kruchty z schodami, oddzielają się od bryły budynku przez zarysowania na stykach z murami zakrystii i nawy. Przez ściany podłużne i sklepienie prezbiterium przebiega zarysowanie poprzeczne. Mury nawy w okolicy wieży mają szereg rys pionowych, zaś na suficie stropu nawy (o konstrukcji drewnianej) widoczne jest poprzeczne wyraźne zarysowanie tynku.

Szkicowy obraz zarysowań kościoła przedstawiono na rzutach parteru i piętra na rys. 9. Widoki uszkodzeń pokazano na fotografiach na rys. 10 i 11.

Rys. 9. Zarysowania kościoła: a) rzut parteru, b) rzut piętra
Fig. 9. Cracks of church: a) ground floor plan, b) first floor plan

- zniwelowanie terenu przy budynku w celu wykształcenie spadków od ścian i odprowadzenie wód opadowych na bezpieczną odległość od murów fundamentowych;
- wypełnienie pęknięć żywicami poliuretanowymi o odkształcalności dostosowanej do odkształ. murów;
- wzmocnienie spękań sklepień przez zszycie specjalnym spiralnym zbrojeniem do konstrukcji murowych;
- naprawy i przemurowania lokalnych ubytków murów;
- oczyszczenie powierzchni murów;
- wymianę zawilgoconych zwykłych tynków wap.-cem. na tynki renowacyjne, spełniające wymagania WTA.

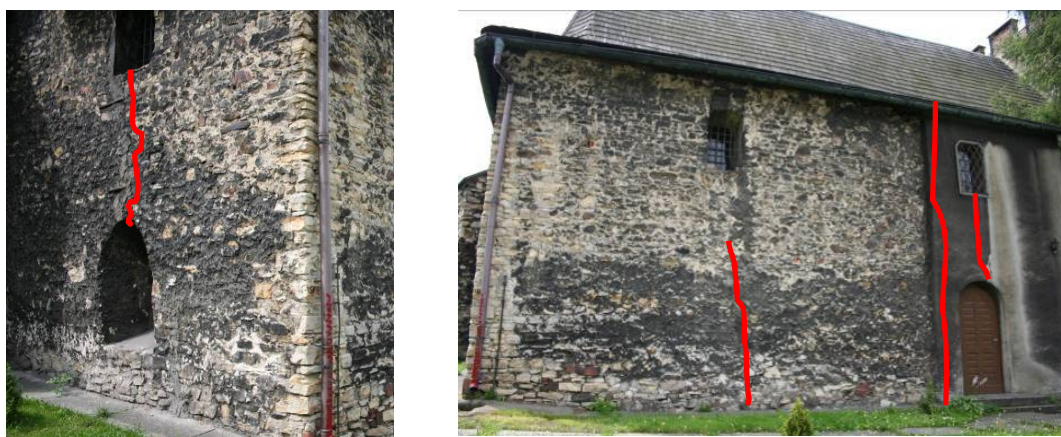
Rys. 10. Zarysowania na murach zakrystii
Fig. 10. Cracks on sacristy walls

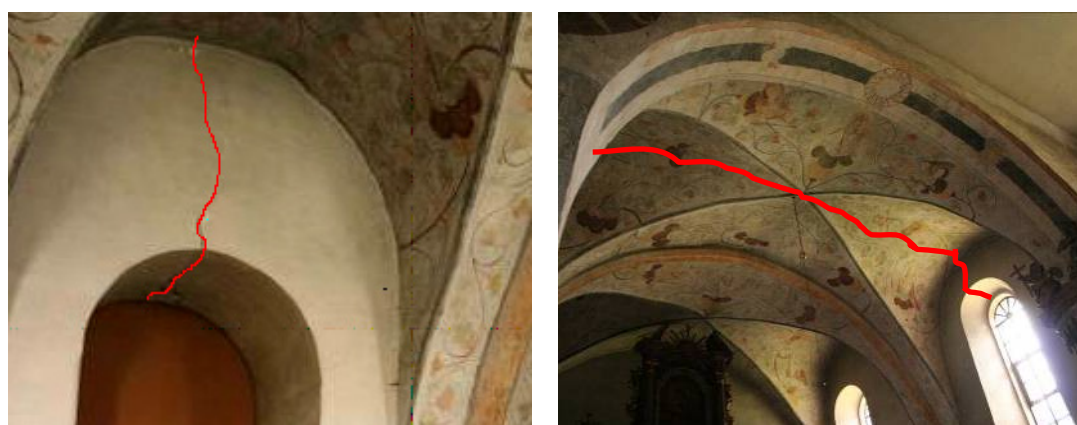
Rys. 11. Rysy na ścianach i sklepieniu prezbiterium
Fig. 11. Cracks on walls and vault of presbytery

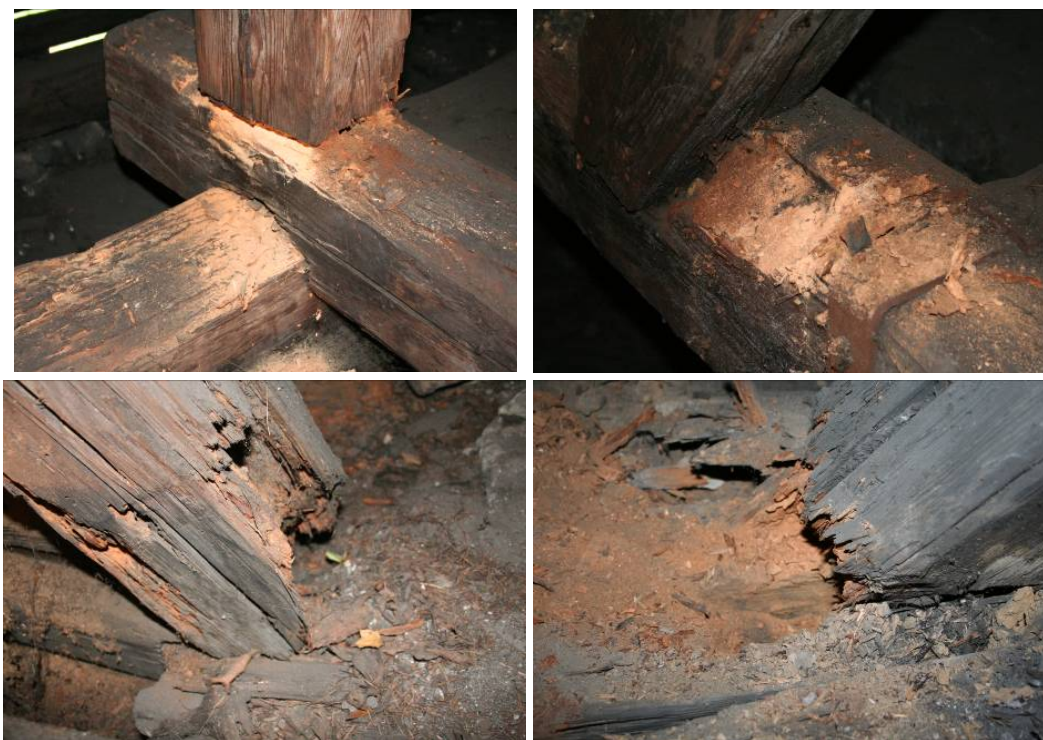
Drewniane konstrukcje dachów i stropów wykazują lokalne **zniszczenia biologiczne** spowodowane długoletnią eksploatacją i złym stanem gontowego pokrycia dachowego. Największe uszkodzenia występują w strefach podparć krokwi na belkach stropowych i oparcie belek stropowych na murach zwłaszcza od strony północnej. Zaobserwowano ponadto wyraźne ugięcie drewnianego stropu nad zakrystią.

Do największych uszkodzeń drewnianych elementów więźby dachowej i stropu nad nawą należy zaliczyć: całkowite zniszczenie strefy połączenia krokwi z belkami podporowymi, brak (lub niewystarczające) skotwienia murlat nad zakrystią, przy ścianie wschodniej, zniszczenia zastrzału oraz

słupa nad jętką w pierwszym układzie nośnym, lokalną korozję poszczególnych elementów nośnych, brak połączenia między głównymi układami nośnymi, a środkową płatwią, leżącą w poziomie jętek, która miała służyć stężeniu wszystkich układów poprzecznych, lokalne porażenia owadami, trwałe ugięcie konstrukcyjnej belki nad zakrystią. Przykłady uszkodzeń drewnianych konstrukcji więźby i stropu nad nawą przedstawiono na fotografiach na rys. 12 i 13.

Rys. 12. Zniszczenia biologiczne drewnianej konstrukcji dachu

Fig. 12. Biological destruction of timber roof structure

Zniszczenia korozyjne konstrukcji drewnianych wynikają głównie z przecieków przez nieszczelne pokrycia dachowe, braku właściwej konserwacji i naturalnego technicznego zużycia wiekowej konstrukcji.

Uszkodzenia korozyjne drewnianych elementów więźby dachowej i stropu nad nawą zalecono naprawić przez wycięcie całkowicie zniszczonych fragmentów i zastąpienie ich nowym drewnem. Sposób naprawy przedstawiono na rys.16.

Zalecono także wykonanie konserwacji całości drewnianej konstrukcji, wymianę elementów o za małej nośności nad zakrystią i kruchtą i wymianę zużytego gontu dachowego.

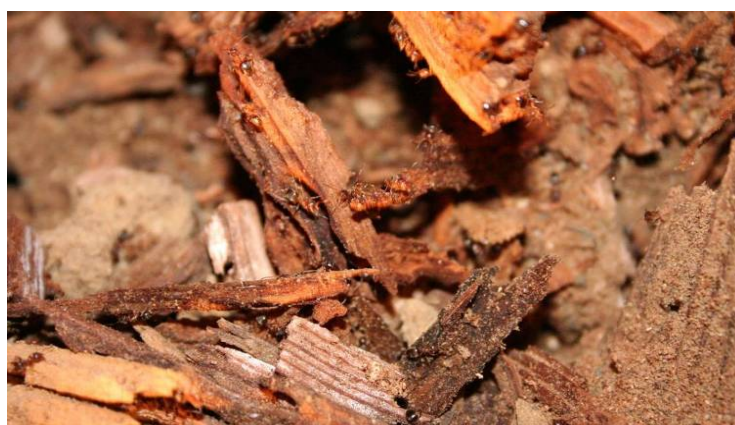
Rys. 13. Zupełna destrukcja belki stropowej przy podporze

Fig. 13. Complete destruction of floor beam at the support

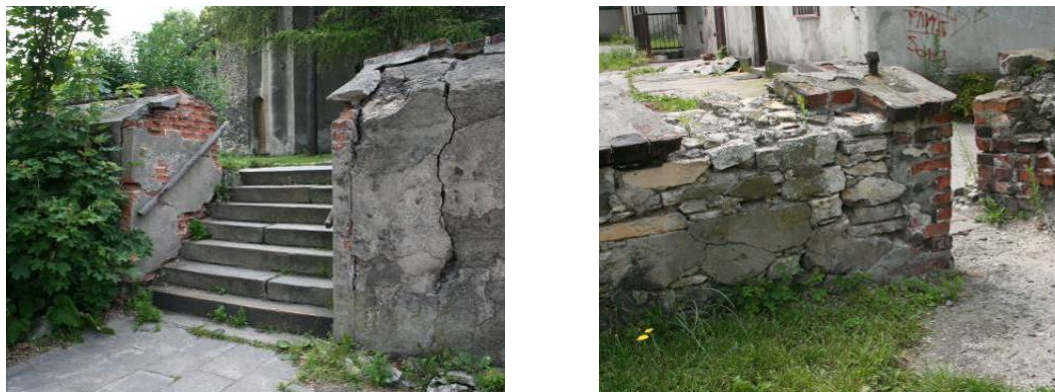
Rys. 14. Widoki zniszczeń muru okalającego kościół

Fig. 14. Destructions of wall surrounding the church

Mur otaczający kościół znajduje się w bardzo złym stanie technicznym. Obserwuje się zarysowania, złuszczenia, uszkodzenia mrozowe, rozluźnienia struktury i odspojenia tynku. Część uszkodzeń spowodowana została korzeniami drzew, które rosły tuż przy ogrodzeniu. Widok uszkodzeń muru zewnętrznego pokazano na rys. 14.

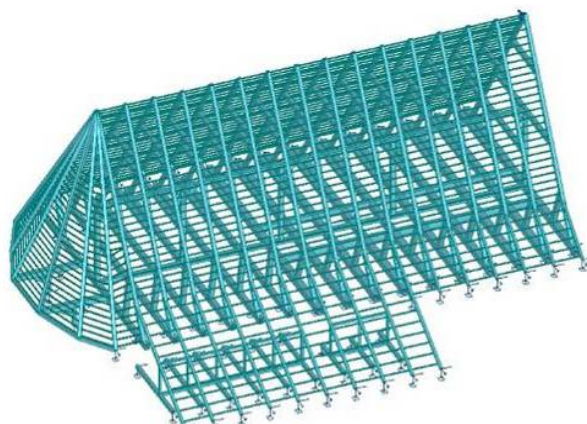
- nośność krokwi, zastrzałów pod krokwie, jętek i płatwi jest zachowana;
- krokwie nad zakrystią wykazują przekroczenia warunku nośności - do 70%;
- obliczeniowa nośność belek stropu nad zakrystią jest niewystarczająca, niedobór wymaganej nośności wynosi prawie 100%;
- nośność belek głównych stropu nad nawą jest niewystarczająca, niedobór wymaganej nośności jest jednak nieznacznym i wynosi 5%.

Analizę obliczeniową prowadzono przy założeniu ciągłości wszystkich złączy. W rzeczywistości obserwuje się jednak znaczne lokalne uszkodzenia korozyjne elementów więźby. Większość połączeń elementów więźby uniemożliwia prawidłowe przekazywanie obciążeń (np. połączenie płatwi środkowej z jętkami dolnymi, mieczy z płatwią środkową i wspomniane połączenie krokwi z belkami stropowymi). Wszystko to powoduje, że rzeczywiste wyężenie konstrukcji większe od uzyskanego obliczeniowo przy przyjmowanych założeniach.
