ANNA RAWSKA-SKOTNICZNY\*, ELŻBIETA MOLAK\*\*

## PRÓBA REWITALIZACJI ZABYTKOWEJ CZĘŚCI MŁYNA ZBOŻOWEGO PO ROZBIÓRCE CZĘŚCI WSPÓŁCZESNEJ

### THE REVITALIZATION OF ANTIQUE PART OF CEREAL'S MILL AFTER DEMOLITION OF PRESENT - DAY PART

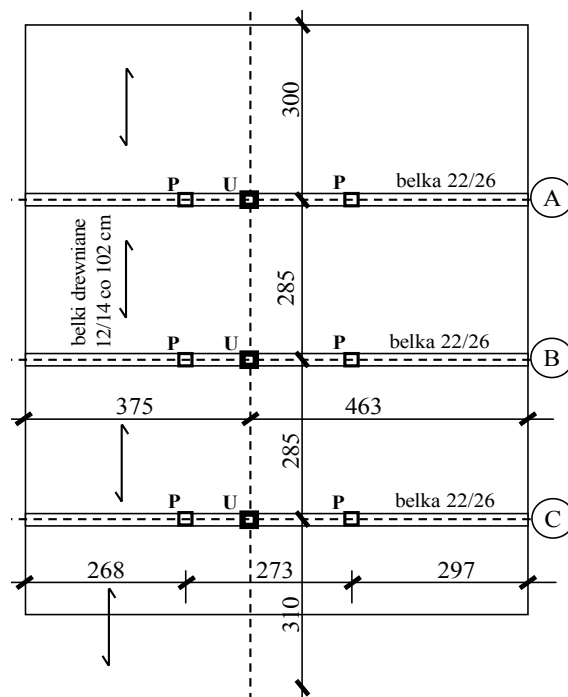
Rys. 5. Schemat stropu III kondygnacji budynku nr 10

Układ statyczny konstrukcji został zmieniony z dwuprzęsłowego o rozpiętości belek 3,75 m i 4,63 m na jednoprzęsłowy o rozpiętości 8,38 m, przez co dopuszczalne charakterystyczne obciążenie użytkowe stropu wynosi zaledwie 0,9 kN/m<sup>2</sup>. W przypadku, gdy strop podparty jest trzema słupami „U” w jednym rzędzie nośność wynosi 4,8 kN/m<sup>2</sup>, natomiast wzmocnienie dwoma rzędami potrójnych słupów „P” miało zwiększyć dopuszczalne obciążenie użytkowe do 13,6 kN/m<sup>2</sup>. Pomierzone ugięcia belek stropowych nie przekraczały ugięć dopuszczalnych, jednakże należy mieć na uwadze, że strop w czasie

pomiarów nie był obciążony obciążeniem użytkowym, a jedynie ciężarem własnym. Naprawa stropu jest stosunkowo prosta, polega na wstawieniu słupów o przekroju 22×22 cm lub większym, o wymaganej długości; można w tym celu wykorzystać słupy w dobrym stanie technicznym z pozostałych, rozbieranych obiektów. Przed przystąpieniem do jakichkolwiek prac budowlanych lub rozbiórkowych zespołu budynków wymagane jest podparcie tymczasowe omawianych podciągów stemplami stalowymi.

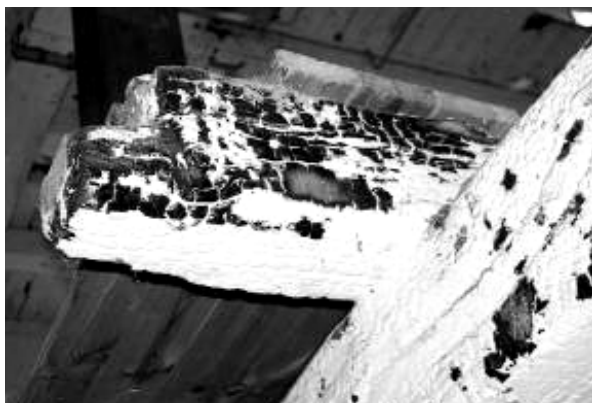
Uszkodzenia w budynkach zespołu młyńskiego można podzielić na dwie główne grupy: uszkodzenia zagrażające bezpieczeństwu budynków oraz te, które nie mają wpływu na stan graniczny nośności. Do pierwszej grupy zaliczyć można osłabienie drewnianego stropu w budynku 7 przez pożar, którego działanie oceniono na krótkotrwałe [1]. Osłabienie przekrojów elementów drewnianych wynosi 2 do 4 cm (rys. 5). W roku 1989 opracowana została ekspertyza [5], której celem było wykonanie wzmocnienia konstrukcji niektórych budynków. Jednakże zalecenia z ekspertyzy bądź nie zostały w ogóle zrealizowane, bądź prace budowlane przeprowadzono w sposób niezgodny z projektem wzmocnienia i zasadami sztuki budowlanej, co doprowadziło do pogorszenia nośności budynków. I tak na III kondygnacji budynku 10 usunięto wszystkie słupy oznaczone „U” w osiach A, B i C, podpierające belki główne, bez jednoczesnego wstawienia słupów „P” zaprojektowanych jako wzmocnienie stropu (rys. 5 i 7), co sprawiło, że strop nie posiada wymaganej nośności [2]. Działanie takie jest niedopuszczalne z punktu widzenia bezpieczeństwa obiektu i wskazuje, że prace modernizacyjne były prowadzone bez właściwego fachowego nadzoru uprawnionej osoby.

Rys. 6. Osłabienie przekrojów drewnianych spowodowane pożarem budynku nr 7

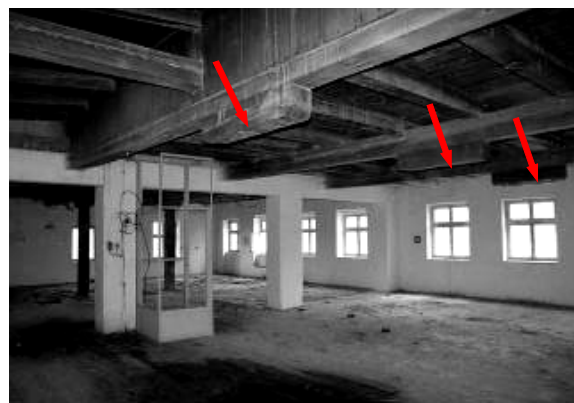
Rys. 7. Usunięte słupy III kondygnacji budynku nr 10

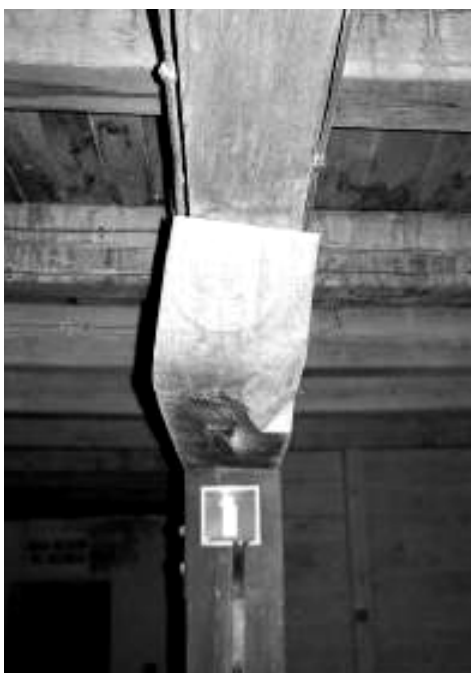
Przekroje elementów drewnianych budynku 11 osłabione są wrębami lub wcięciami, co wskazuje na zastosowanie do budowy drewna pochodzącego z rozbiórki. Na poziomie III kondygnacji doszło do znacznego zwichrzenia podciągu drewnianego z równoczesnym wybočeniem słupa (rys. 8). Stan techniczny stropów oceniono jako zły. Układ konstrukcyjny budynku był poddawany wielokrotnym przeróbkom, co doprowadziło do znacznego zróżnicowania stropów i powstania lokalnie miejsc o zerowej nośności [1, 5].

Rys. 8. Zwichrzony słup w budynku 11  
Fig. 8. Warped column in building no 11

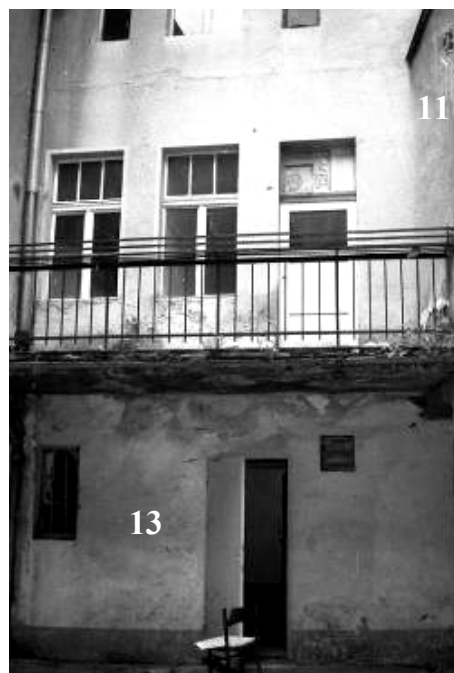
Od strony dziedzińca nad I kondygnacją w budynku 13 zlokalizowany jest balkon, w złym stanie technicznym, ze znacznymi ubytkami tynku i zaprawy (rys. 9); degradacja balkonu jest duża, od spodu płyty odpadają płaty betonu, zbrojenie jest miejscami całkowicie odsłonięte, widać znaczne skorodowanie prętów stalowych. Balkon w obecnym stanie zagraża bezpieczeństwu użytkowników.

Rys. 9. Balkon na elewacji budynku 13  
Fig. 9. Balcony on the elevation of building no 13

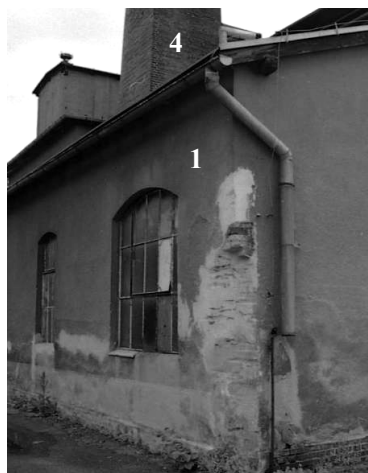
Do drugiej grupy zaliczyć można wszelkie uszkodzenia elementów wykończeniowych oraz uszkodzenia głównych elementów konstrukcyjnych nie mające wpływu na ich nośność. W budynkach 1÷9 uszkodzenia te są znaczne, stwierdzono występowanie dużych ubytków wypraw tynkarskich oraz korozję cegły i zaprawy. Ściany nie wykazują odchyśleń od pionu ani spękań. Do większych uszkodzeń zaliczyć można zniszczone oba narożniki budynku 1, uszkodzenia te zostały spowodowane prawdopodobnie przez ciężarówkę skręcającą na plac manewrowy; ściana jest w tych miejscach ścięta pod kątem 45° (rys. 10). Ściany wewnętrzne budynków wykazują ubytki tynku, występują w nich otwory niewiadomej funkcji. Ze względu na zły stan techniczny dachów i uszkodzenie bądź brak systemu rynnowego, na płaszczyznach ścian występuje zamakanie. Ściany stykające się z gruntem posiadają wyraźne ślady zawilgocenia, odpryski i odparzenia tynku w warstwach cokołowych (rys. 10). Stolarka w złym stanie technicznym, występują ubytki przeszklenia, odkształcenia ram okiennych i drzwiowych oraz degradacja powłok malarskich i impregnacyjnych.

Rys. 10. Uszkodzony narożnik bud. nr 1  
Fig. 10. Damaged corner of building no 1

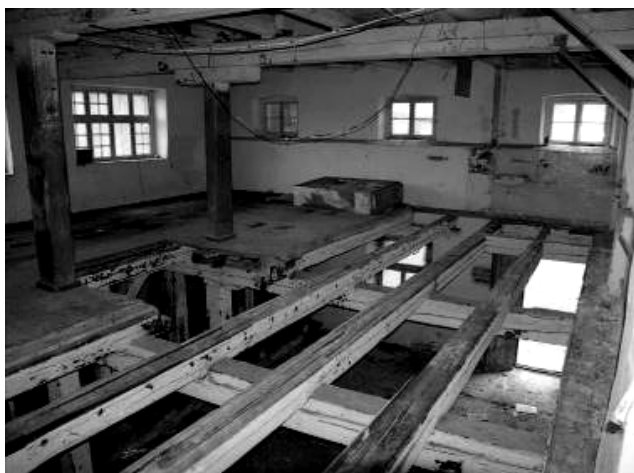
Posadzki i podłogi są mocno wyeksploatowane, ze znacznymi uszkodzeniami mechanicznymi i ubytkami pozostałymi po usunięciu urządzeń technologicznych; miejscami występuje całkowity brak podłóg (rys. 11).

Rys. 11. Ubytki podłóg drewnianych na I kond. bud. nr 7  
Fig. 11. Losses of timber floors on the first floor  
of building no 7

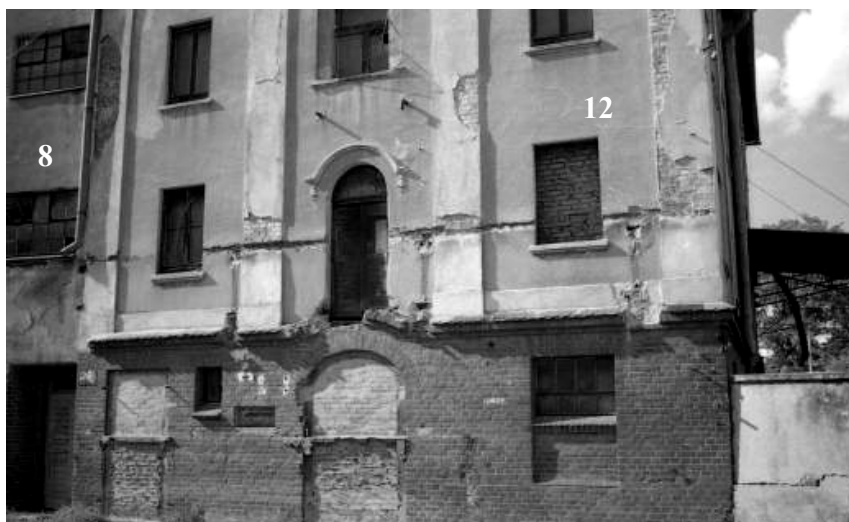
W znacznie lepszym stanie są budynki części zabytkowej. I tak w budynku 12 ze względu na pełnione funkcje magazynowe stropy budynku posiadają znaczną nośność, co sprawia, że wymaga on jedynie prac związanych z naprawą elementów wykończenia. Na elewacjach występują ślady zniszczenia tynków oraz struktury ceglanej spowodowane montażem wtórnych zadaszeń technologicznych (rys. 12), oraz ślady zawilgocenia, odpryski i odparzenia tynku w warstwach cokołowych. W sporadycznych przypadkach stwierdzono występowanie korozji biologicznej drewna spowodowanej działalnością owadów lub zagrzybienia, a ich naprawa przeważnie nie wymaga wymiany elementów, polega jedynie na oczyszczeniu do drewna zdrowego z jednoczesnym zabezpieczeniem środkami ochronnymi grzybobójczymi. Niezbędna jest naprawa pokrycia dachowego w miejscu występowania zacieków, w szczególności w okolicy styku z budynkiem nr 11, gdzie stwierdzono nieprawidłowy sposób odprowadzania wód opadowych z dachu budynku.

Rys. 12. Uszkodzenia elewacji budynku 12  
Fig. 12. Damaged elevation of building no 12

12	- odtworzenie zamurowanych otworów okiennych i drzwiowych, - renowacja wystroju architektonicznego.
