Badania żelbetowej konstrukcji basenu z lat 30. XX wieku

Examination of swimming pool concrete structure from beginnings of the 20th century

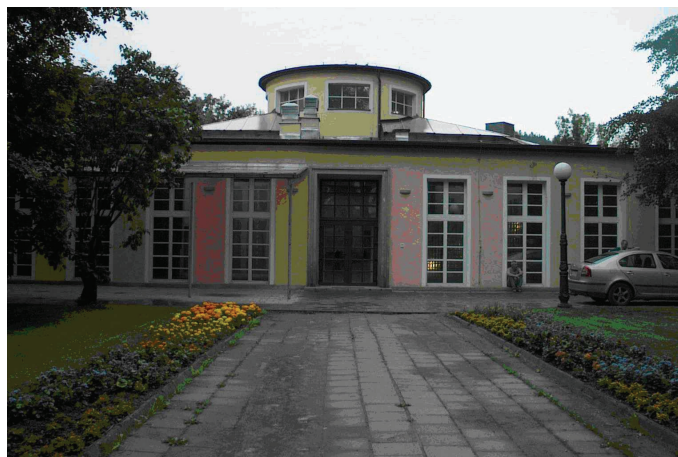
Rys. 1. Widok ogólny przedwojennego budynku pływalni
 Fig. 1. General view of post-german swimming pool building

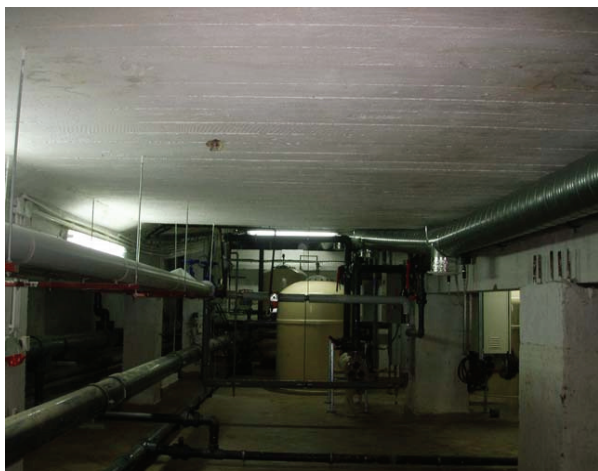
Rys. 2. Widok dna niecki basenu
Fig. 2. View of pool basin bottom

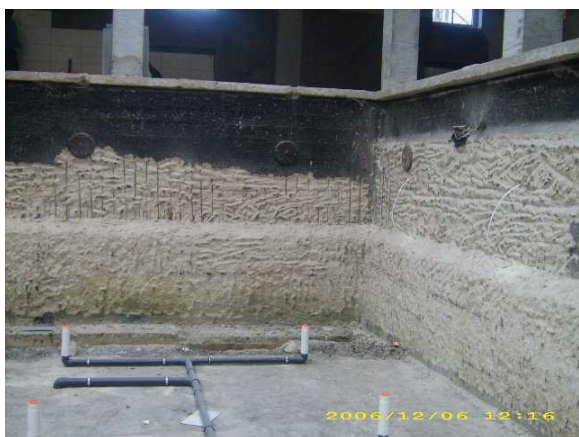
Rys. 4. Widok ścian niecki basenu po usunięciu płytek [1]
Fig. 4. View of pool basin walls without ceramic tiles [1]

In the period 2006-2007 [1], there was made a general overhaul of the pool, during which corroded fragments of concrete coating of side walls were break off (fig. 4). Next, the coating was reconstructed, in the same time increasing the thickness of the side walls (in the middle, about 15 – 20 cm above the bottom) to about 15 cm, in order to allow to construct Wiesbaden ditches (fig. 5). However, this additional concrete layer put on walls was not connected to the basin bottom, leaving the original, not strengthened wall of the pool at a height of several centimeters above the bottom (an additional wall was made to the level of the surface finishing, and not to the bottom of the basin bottom slab). In this way the possibility of strengthening the walls of the basin was not exploited, leaving it without strengthening in the most strained place.

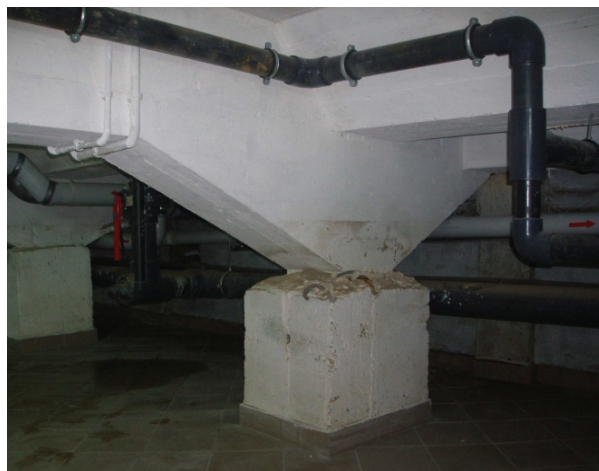
Rys. 3. Widok podciągu i cokołu wsporczoego
Fig. 3. Bearing main beams and pedestals

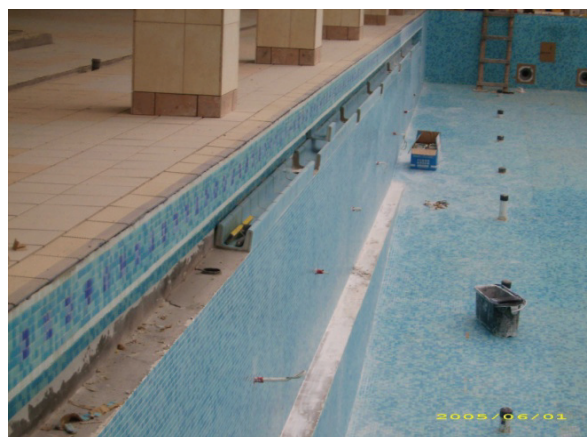
Rys. 5. Widok usytuowania przelewu typu Wiesbaden [1]
Fig. 5. View of Wiesbaden notch [1]

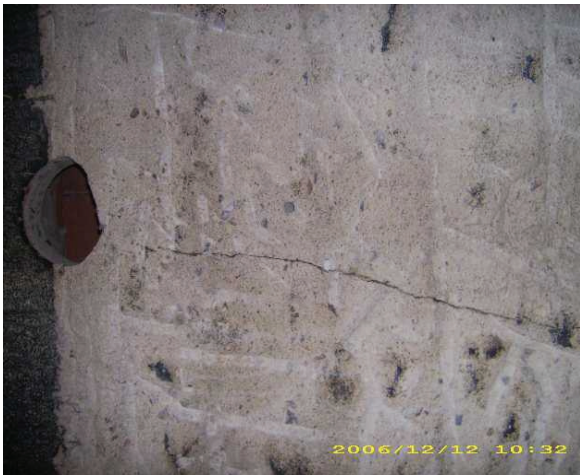
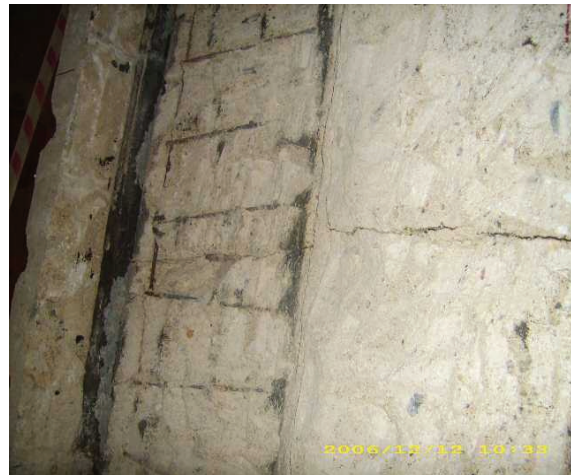
In the pool basin numerous leaks, scratches and cracks (figs 6, 7) causing water leaks and filtrations

Rys. 6. Zarysowania niecki basenu [1]
Fig. 6. Cracks in pool basin walls [1]

Rys. 7. Zarysowania niecki basenu [1]
Fig. 7. Cracks in pool basin walls [1]

were detected. As a result, the pool was again shut down and drained. All the bottom and walls ceramic coating was break off. Given the degree of coupling between new and original concrete layers on the basin walls there was decided not to disassemble them. In the bottom plate slab there were found transverse cracks in the direction of main beams. During monitoring carried out it was concluded that those cracks did not undergo extension and stuck-glass seals were not damaged. Conducted inspection of the structure showed no corrosion of reinforcement.

3. Zaproponowana modernizacja basenu, polegająca na wypłyleniu niecki i wykonaniu nowej płyty dennej (możliwość zmniejszenia głębokości basenu została uzgodniona z użytkownikiem obiektu), zapewnia pełne wykorzystanie istniejących elementów konstrukcyjnych przy maksymalnym ograniczeniu kosztów remontu.

3. Suggested pool modernization, based on lowering basin's depth and creating new bottom plate (possibility of lowering pool's depth was consulted with object's user), ensures full usage of existing construction elements with maximal lowering of the repair costs.

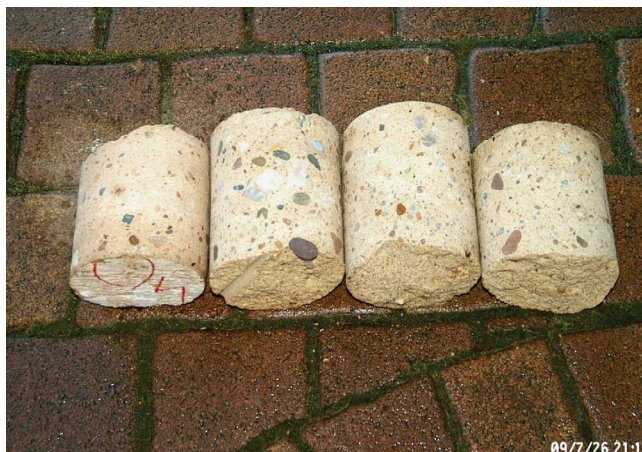
Strength of concrete used in the pool basin was determined using compression in strength machine on samples taken from the drilling cores. Inspection of the samples showed that the concrete was made from natural aggregate (fig. 8). Analysis of the results of compression tests of samples allowed estimate its class as C12/15 according to PN-EN 13791:2008.

Rys. 8. Widok próbek rdzeniowych
Fig. 8. View of core probes

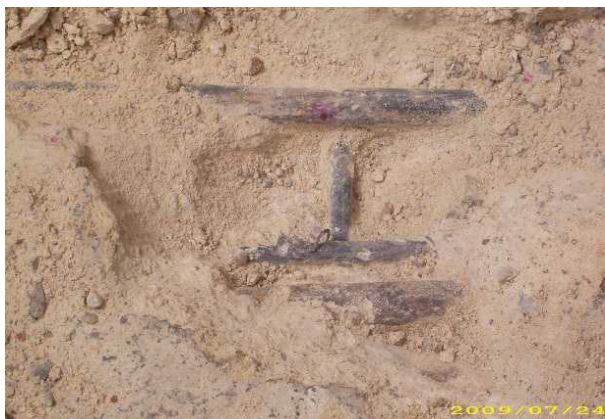
Rys. 10. Zbrojenie dna niecki basenu
Fig. 10. Reinforcement in pool basin bottom

In all examined construction elements existing reinforcement bars were localized, their spacing and cover thickness were specified, using device called "Cover-Master". Also few reinforcement pits were made in basin construction (fig. 10) and in supporting elements (fig. 11) in purpose of inspecting possibility of reinforcement corrosion and verifying non-destructive measurement results.

Evaluation of carbonatization process range of superficial concrete layer was carried out with phenolphthalein test, which is done by sprinkling the surface of fresh concrete fracture with alcohol phenolphthalein solution. The interpretation of results is very simple. Phenolphthalein has feature of changing its color with pH equal to 8.5-9.5 from red to colorless. The concrete's layer which is subjected to discoloration is considered to be carbonatized layer, which lost passivation properties of reinforcement steel. Only in basin's walls superficial carbonatization of the concrete layer was not stated. In the rest of the elements, that is, in basin's bottom, main beams and columns, the carbonatization range was equal to 20-25 mm, with reinforcement bars cover equal to 45 mm in bottom plate, 30 mm in main beams and 45-64 mm in columns. Moreover, the reinforcement in plate, main beams and columns revealed clear traces of superficial corrosion.

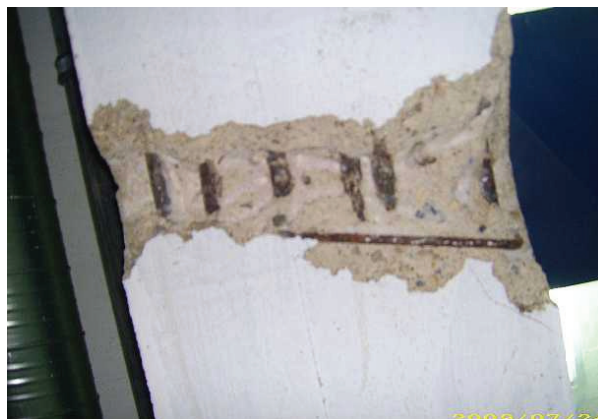
Rys. 11. Zbrojenie podciągu
Fig. 11. Main beam reinforcement
