Giovanni Mantegazza\*

## Efficacy of FRCM in earthquake – proofing of the Church of Madonna di Centurelle (L'Aquila – Italy)

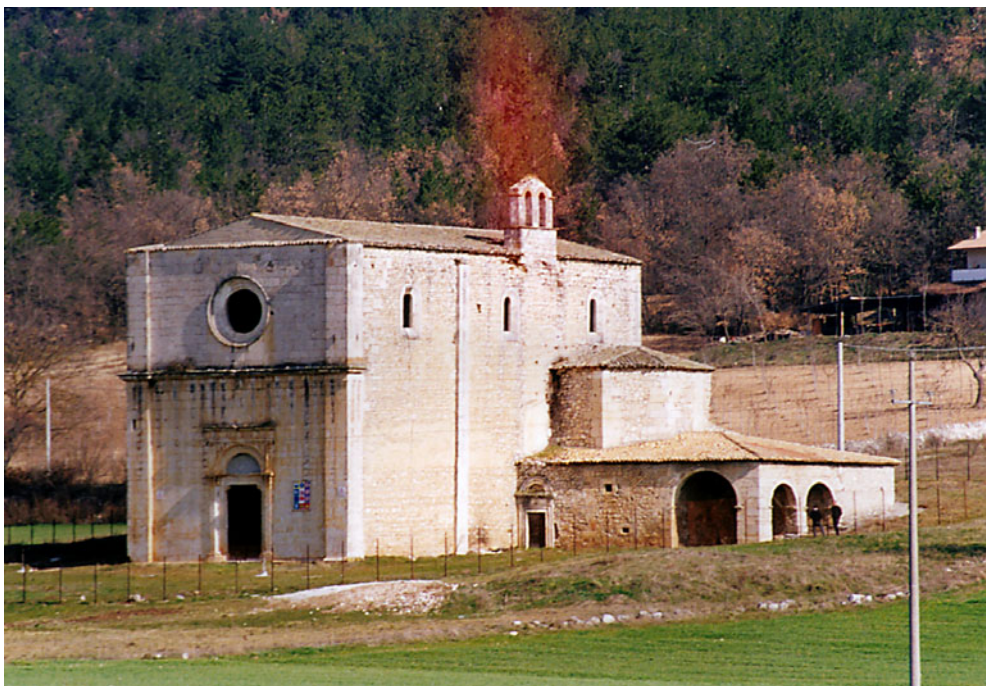
Centurelle Church – July 2009 after earthquake  
*Kościół Centurelle – lipiec 2009 po trzęsieniu ziemi*

After the 2003 restoration the church survived the April 2009 earthquake without structural damage, thanks to the earthquake-proofing it had undergone with Ruredil X Mesh C10.

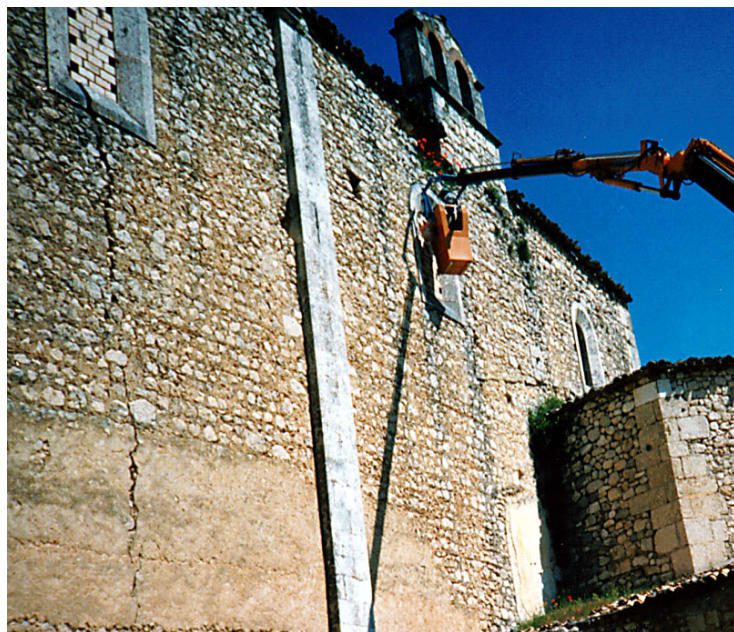
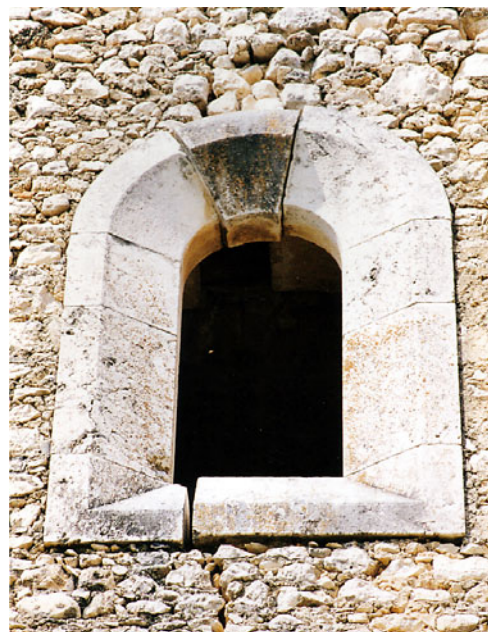
In the interior of the church, the vaults were temporarily shored up. A similar structure of buttressed joined pipes was built on the outside of the church, and excavations were dug near the walls to check the condition of the foundations.

with a consistent amount of stone replacement (*cuciscuci*) work, the interior was plastered and new installations were added along with ventilation spaces, floors and new chestnut window and door frames. The flooring and plasterwork was also redone.

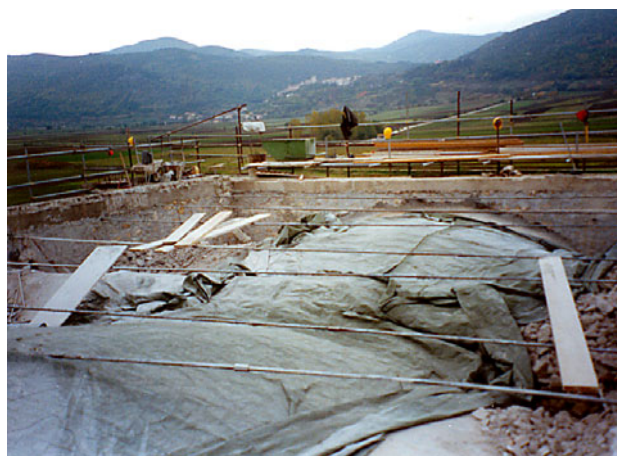
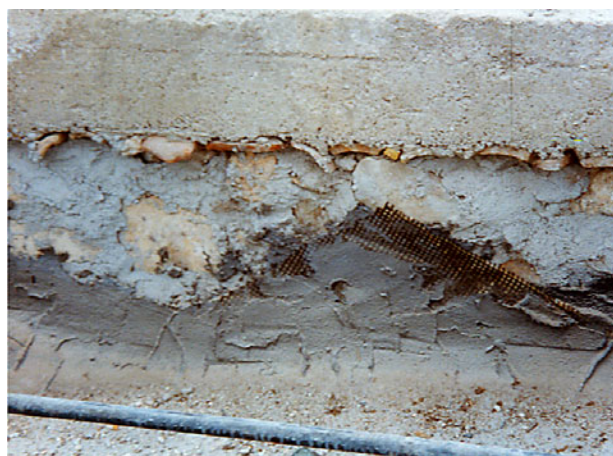
Preparation of vault's surface  
*Przygotowanie powierzchni sklepienia*

of an alternative technical solution, in the attempt to identify the solution best suited to the specific situation, such as use of innovative compositional reinforcement systems like as Ruredil X Mesh C10. Rough parts of the extrados were levelled with application of a base layer made with Rurewall R/Z – (a transpiring premixed mortar containing small quantities of water-soluble salts). The surface thus prepared was then covered with a first layer of Ruredil X Mesh M25 about 3 mm thick, in which the Ruredil X Mesh C10 carbon mesh was buried, covered with an additional 3 mm layer of Ruredil X Mesh M25. The structural compound was applied on the basis of predetermined geometries, at 45° with respect to the weave of the vaults, carefully anchoring it to the side walls. Consolidation of the intrados, on the other hand, required methodical care because the apparatus presented large areas of crumbling, unsafe material. After scarifying the joints between the stones, they were roughed in with optimised mortars in colours compatible with the existing ones; in many cases the restoration had to be supported by localised consolidation, with anchorage and locking of individual elements using micro-pins held in place with resins. Consolidation of the arches was particularly complex, as the hewn stones showed clear signs of structural suffering, with fragmentation and expulsion of material as well as ruin largely due to modifications to the geometry of the construction, with evident typical collapse localised at the keystone and the back. Here the decision was made to maintain the existing configuration, anchoring the arch at the top while preserving the geometries altered by collapse: a situation which is particularly apparent in the first arch, in which the brick reconstruction of the central part reveals the collapse it had suffered. In this case, the adjacent vaults came to be lower than the arch itself, and it was necessary to anchor the elements to one another and work on the brick ones, most of which had suffered damage.

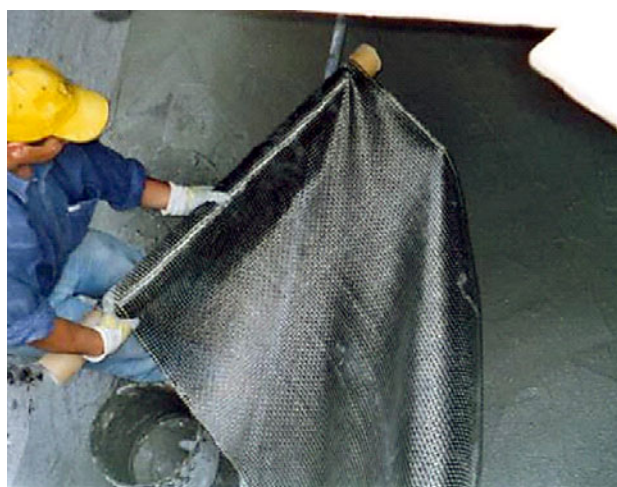
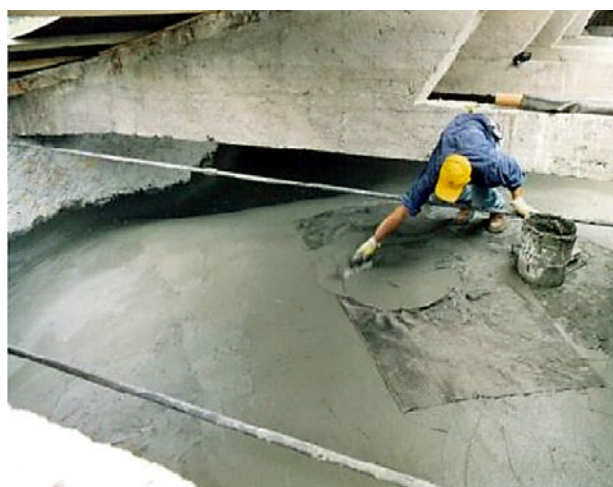
Application of Ruredil X Mesh C10 at vault's extrados  
*Wprowadzenie Ruredil X Mesh C10 na grzbiecie sklepienia*
