Miloš Drdácký*, Pavel Beran*
Zuzana Slížková*, Irena Kučerová**

Man made hazards in conservation practice – case studies

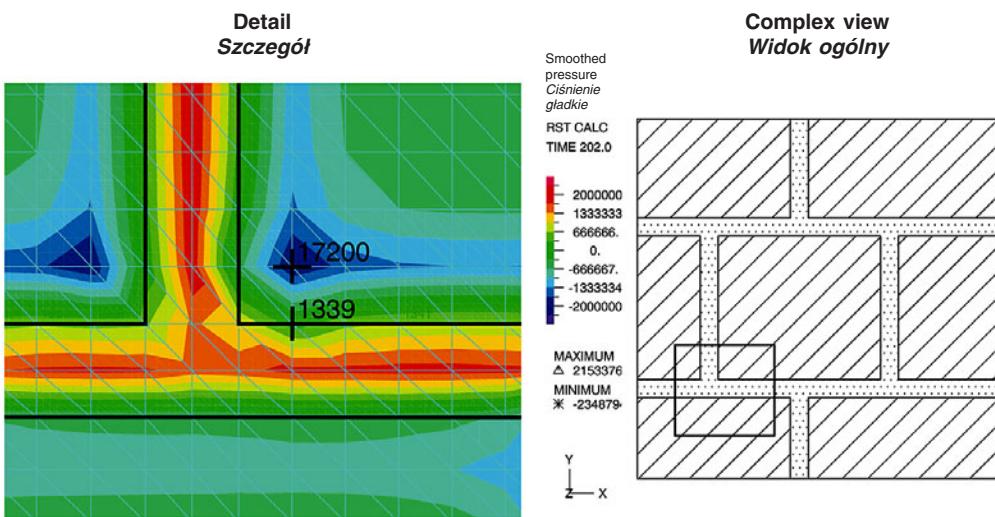
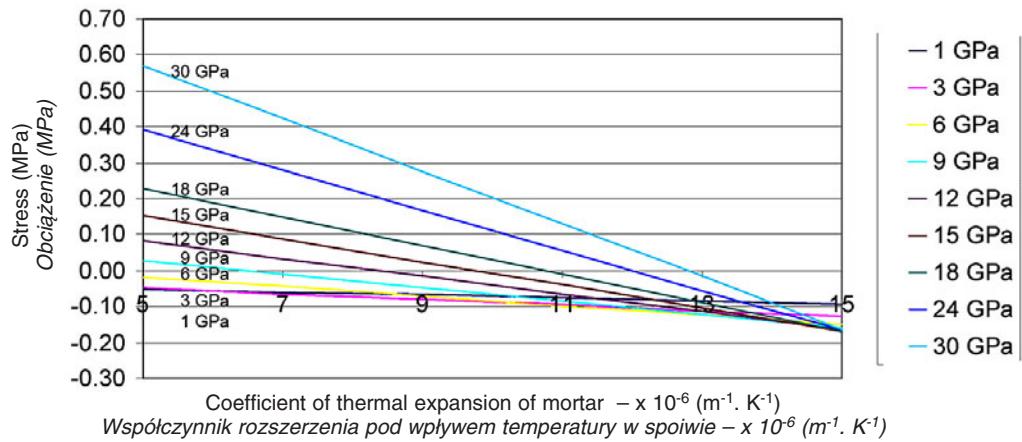
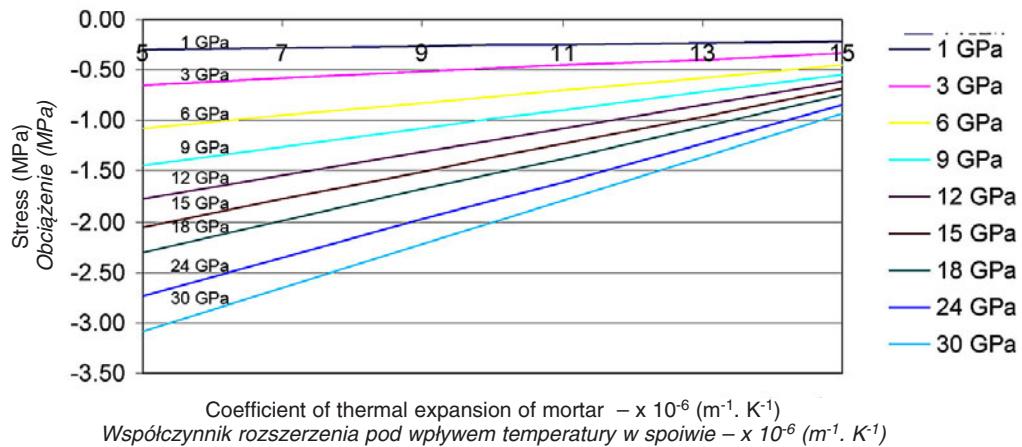
Fig. 2. a-above) Distribution of average stress and location of the node with maximum effective stress on the interface of the materials and in the stone – cooling; b-centre) The average stress, depending on the coefficient of thermal expansion of the mortar at the point where the effective stress on the interface of the materials is highest – cooling; c-below) The average stress at the point where the effective stress in the stone is highest – cooling

ing. A detailed thermo-mechanical analysis of masonry was made on a model block with dimensions of 1 x 1 m which was isolated from a continuous wall 0,6 m in thickness. The modelled masonry was analysed in detail in this space. The masonry was bricked up on the headstone bond, where the horizontal and vertical joints were 5 cm thick. The dimensions of the stone ashlar are shown in Figure 1. The results are described in detail elsewhere, [4], here are presented only substantial achievements which illustrate a need of a detailed analysis in individual cases, fig. 2. However, the cited paper contains graphs and tables which enable to analyse specific stress at arbitrary combinations of stone and masonry characteristics.

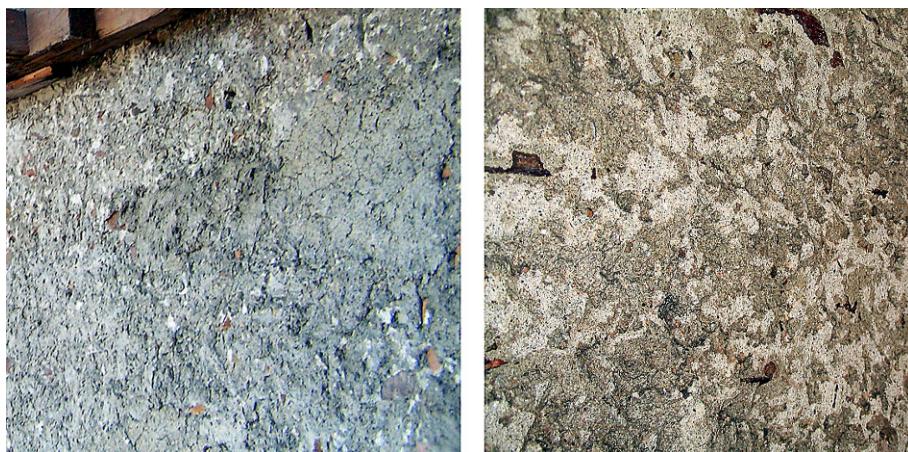
The results show importance of knowledge of material change due to consolidation treatment which is mostly neglected in conservation practice. There are frequently introduced materials and techniques without adequate and long term testing and verification. Even in the case of rather clear opinion on compatibility, as e.g. in the case of use of so called lime water for consolidation of lime mortars, the lack of reliable testing generates hazards and wastes resources in cases which are not suitable for the application of this technique. From the chemistry point view the lime water is compatible but the technology which is necessary application, i.e. repeated wetting in hundreds of cycles and very low efficiency may cause more damage than benefits due to significant loss of original or authentically transformed surface material, fig. 3, [5].

Fig. 3. Surface of render before lime water consolidation (left) and the quality of surface after 150 cycles of lime water spraying (right) with apparently dissolved surface crust formation and washed away from a significant surface area.

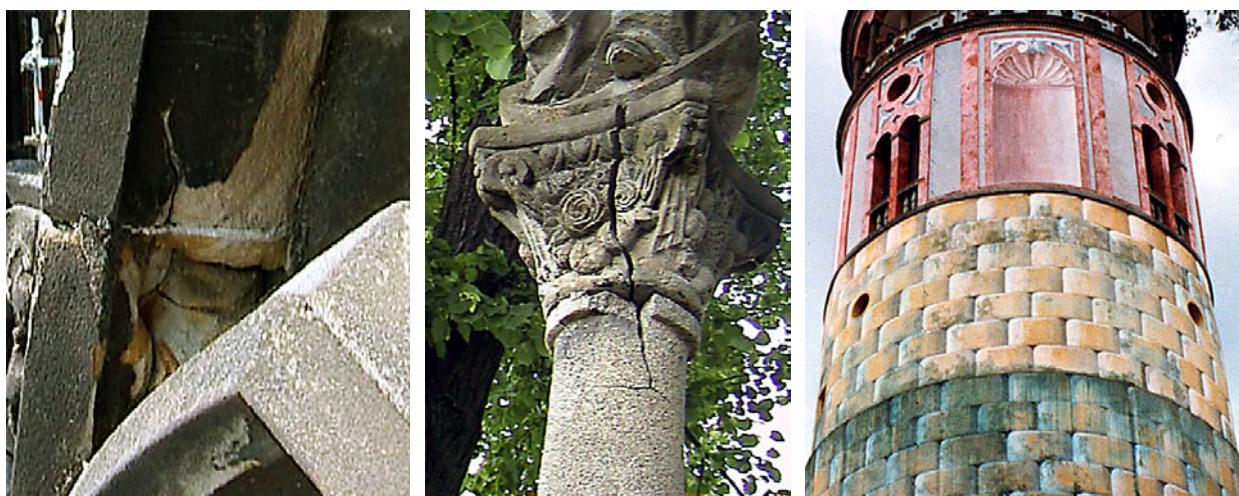
Typical problems involve: missing expansion joints (unaccommodated volumetric temperature and moisture changes), faulty details (mostly cornices), unsuitable materials, insufficient protection against climatic factors, rising damp, fig. 4, [6]. Details which exhibited inadequate behaviour and durability should not be repeated because the aesthet-

Fig. 4. Examples of failures caused by original faulty design – a water trap accelerating frost damage (left), an unsuitable combination of materials (centre), staining with copper oxidation products, (photo Z.Sližková, M.Drádácký)

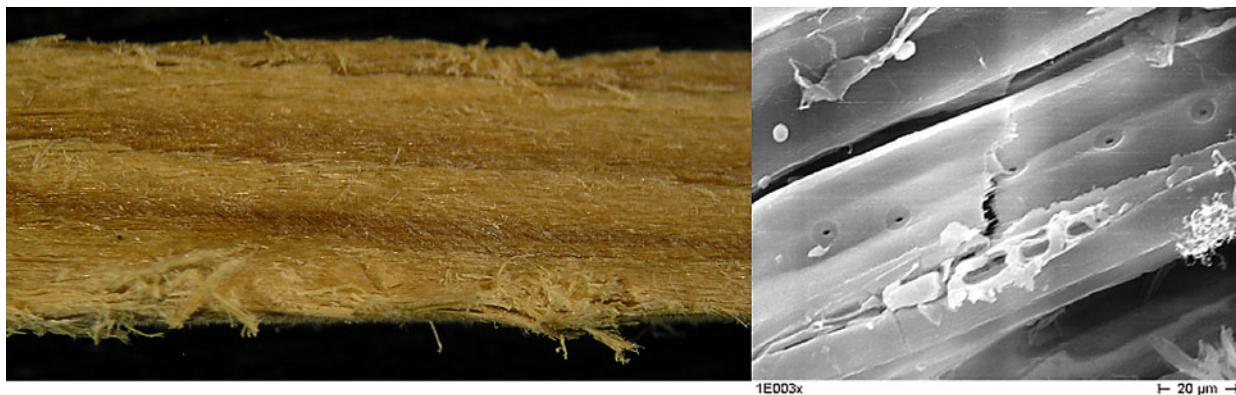
Separation of wood fibres (defibering) in the transverse direction can be seen when observing the damaged wood (chips and fibres) under an optical microscope. In chip samples, the damage is associated with the formation of cracks and microcracks and fibres being torn from the wood surface. Examination of the anatomical structure of the damaged wood by electron microscopy revealed that both cellulose and lignin are damaged by chemical reactions. In some cases, mechanical damage of the wood structure due to crystallization pressures is also conceivable. The infrared spectra show that with the increasing level of wood defibering relative lignin content in wood decreases. This relative decrease of lignin was observed in all the samples of the damaged wood taken from all of the observed buildings. On the other hand, a relative carboxyl group content in the wood was found to increase with increasing degree of defibering, apparently as a result of oxidation of hydroxyl groups both in cellulose and in lignin. The decrease of mechanical properties only concerned the surface layers of beams affected by defibering (no deeper than 5 mm in our tests). The reduction of mechanical parameters of the damaged surface layer of the wood was appreciable, sometimes making over 50% in comparison to the non-damaged wood sections (tensile strength along the fibres and hardness).

Fig 5. Surface of defibred wood (a tensile test specimen – left) and separation of cells and a cell wall crack in the chip sample taken from defibred surface

increase in wood acidity is not due to the previous application of fire retardants and subsequent acid hydrolysis; instead, this effect seems to be due to oxidation of the structural components of wood. Oxidation of lignin appears to be the major mechanism of wood defibring. This fact also explains why the current remedial action consisting in the application of a neutralizing solution is inefficient.

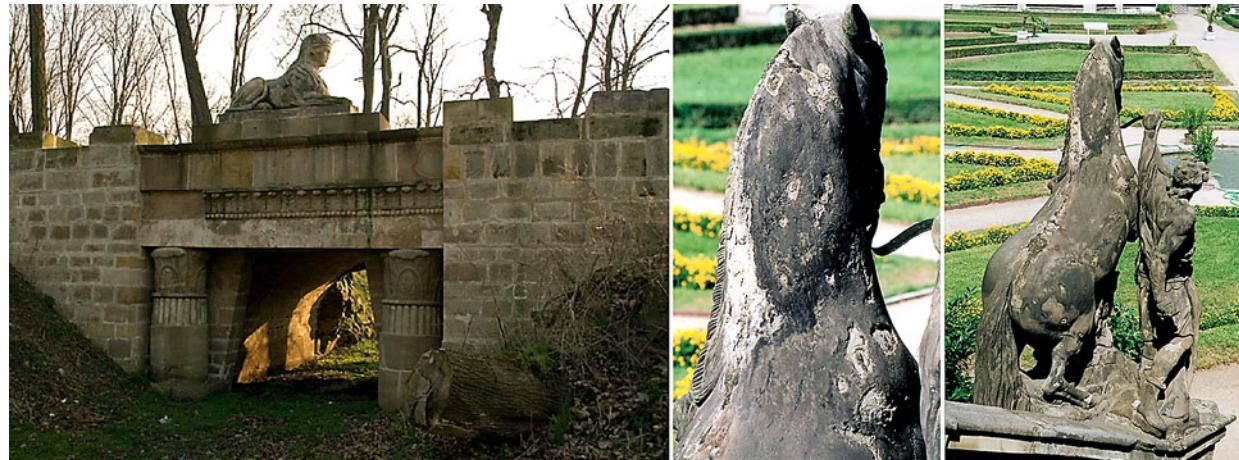
were neglected or incorrectly restored, e.g. sculptures on the Château monumental stairs, fig. 6. Even though the bridge was totally immersed in a high water stream, it needed to be only cleaned with water and low pressure steam. In 2004 some hair cracks and slight mortar disintegration were visible in masonry joints. After repeated flooding in 2006 the bridge was slightly restored (colour retouch, plaster repair). On the other hand, the sculptures were repaired long before the 2002 flood in a way which applied Portland cement and polyvinylacetate consolidation which substantially decreased water and vapour permeability and kept water inside the material. This increased contamination by salts, bio-colonization and surface detachment and disintegration patterns up to 3 m height. Freezing, moisture dilation and crystallization damage required a very substantial restoration intervention.

Fig. 6. Restored bridge before flood (left), damaged sandstone sculptures (right) with apparent corrosion defects
Ryc. 6. Odnowiony most przed powodzią (po lewej), uszkodzone rzeźby z piaskowca (po prawej)
z widocznymi uszkodzeniami korozijnymi
