Przyczyny uszkodzeń i naprawa wybranych zabytkowych sklepień ceglanych

Causes of damages and repairs in antique brick vaults

1. Wprowadzenie

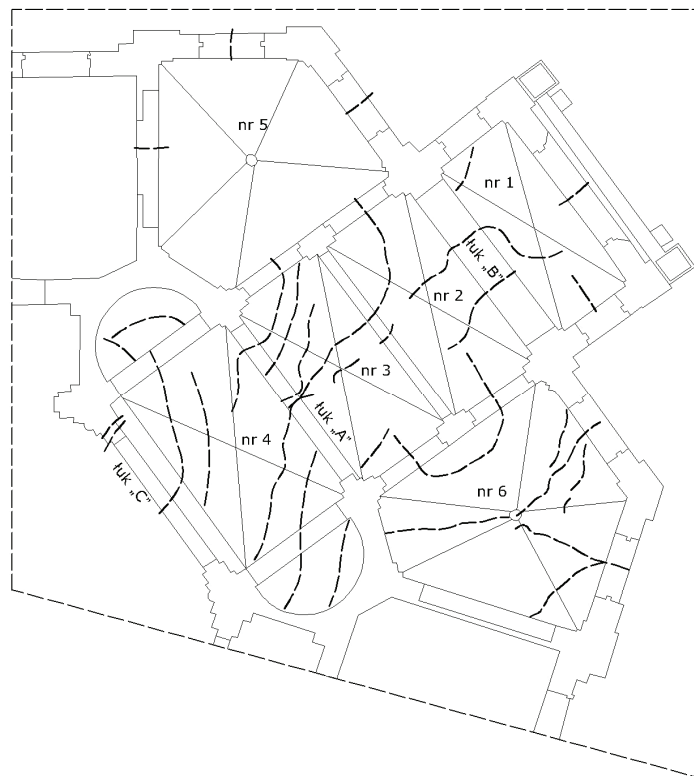
uszkodzenie sklepień ceglanych w postaci pęknięć i zarysowań o różnej rozwartości, których charakter i przebieg przedstawiono na rys. 2.

Rys. 2. Rzut sklepień z rysami i pęknięciami (linie przerywane)
Fig. 2. Sketch of vaults with scratches and splits (discontinuous line)

occurred damage of brick vaults in the form of cracks and scratches of a variety of splitting, whose character and course have been presented on fig. 2.

O przeciążeniu rozpatrywanych sklepień takim obciążeniem użytkowym świadczy morfologia zarysowań podana na rys. 2. Z analizy morfologii zarysowań wynika, że nad pomieszczeniem nr 5 (patrz rys. 2), gdzie nie było ruchu wózków i magazynowania przesyłek (pomieszczenie skarbcza i administracyjne) nie wystąpiło zarysowanie sklepień ceglanych. Natomiast nad pozostałymi pomieszczeniami nr 1, 2, 3, 4, 6, gdzie odbywał się ruch wózków i magazynowanie przesyłek, wystąpiły zarysowania sklepień nad tymi pomieszczeniami. Przebieg zarysowań sklepień nad tymi pomieszczeniami pokrywa się z kierunkiem ruchu wózków i ciężarem składowanych przesyłek.

Najniebezpieczniejsze zarysowania wystąpiły w sklepieniu pod korytarzem I piętra, którego ciężar własny jest największy z uwagi na układ warstw, wynoszący około $11,0 \text{ kN/m}^2$. W korytarzu tym poza intensywnym ruchem wózków magazynowano największą ilość przesyłek.

The morphology of scratches as presented in fig. 2 testifies about the overload of the considered vaults with such operational load. From the analysis of morphology of scratches it is visible, that over the room no. 5 (see fig. 2), where there was no movement of trolleys and where no mail was stored (the strong-room and an administrative room) no scratches of the brick vaults have occurred. Whereas over the remaining rooms nos. 1, 2, 3, 4, 6, where the movement of trolleys was held and where mail was stored, there occurred scratches of the vaults. The course of the scratches of vaults over these rooms agrees with the direction of the movement of trolleys and the weight of stored mail.

The most dangerous scratches occurred in the vaults under the corridor of the first floor, whose own weight is the largest due to the arrangement of shells and is equal to about 11.0 kN/m^2 . In this corridor, besides to intensive movement of trolleys, the largest quantity of mail was stored.

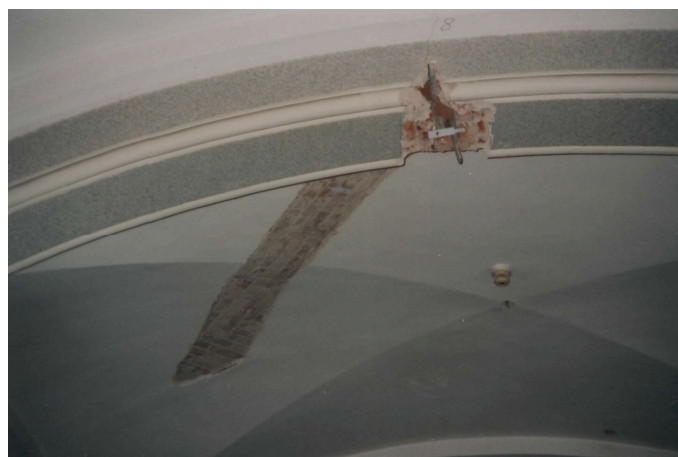
Największe pęknięcia i zarysowania wystąpiły w środku rozpiętości łuku „A”, co zostało dokładnie ujawnione w wyniku dokonanych odwiertów na łuku i sklepieniach do powierzchni cegły (rys. 3). W największym pęknięciu w łuku „A”, po odkuciu tynku stwierdzono obluzowane cegły oraz ubytki dolnych części cegieł. Na obluzowanych ceglach łuku po ich zaklinowaniu klinami drewnianymi przed ich wypadnięciem i po ich zeszlifowaniu oraz na innych pęknięciach założono czujniki do rejestracji propagacji rys.

Uszkodzenia sklepień ceglanych przedstawione na rys. 3 nastąpiły wskutek ich przeciążenia składowanymi paczkami oraz wózkami do ich transportu.

The largest cracks and scratches occurred in the centre of the span of the arch 'A', which has been exactly disclosed in the result of testing bore-holes drilled on the arch and the vaults up to the surface of brick (fig. 3). In the largest crack in the arch 'A', slack bricks and material losses of the bottom part of bricks have been found after chiseling the plaster off. On the slack bricks of the arch, after wedging them up with wooden wedges to protect them from falling off and after grinding them, and on other cracks, sensors for registration of propagation of the scratches were installed.

Damages of brick vaults presented in fig. 3 occurred as the result of their overload with post parcels stored above and with trolleys for transportation of the parcels.

Rys. 3. Widok spękanego łuku A i części sklepienia nr 4
Fig. 3. View of the cracked arch A and part of vault no. 4

Po analizie powyższych możliwości napraw powstałych uszkodzeń sklepień ceglanych przyjęto koncepcję polegającą na wzmocnieniu najbardziej spękanego łuku „A” od spodu konstrukcją stalową zakrytą tynkiem oraz wykonanie iniekcji uwidoczniionych pęknięć i zarysowań po odkuciu tynku za pomocą materiału iniekcyjnego o niskiej

Having analyzed the above mentioned possibilities of repairing the damages formed in the brick vaults it was decided to accept the conception which consists in strengthening of the most cracked arch ‘A’ from the bottom with a steel construction covered with plaster and making injections of the visible scratches and cracks after chiseling off the plaster;
