Yoshinori Iwasaki*

Problems caused by excavation by conservation and archaeological study in Angkor monuments, Cambodia

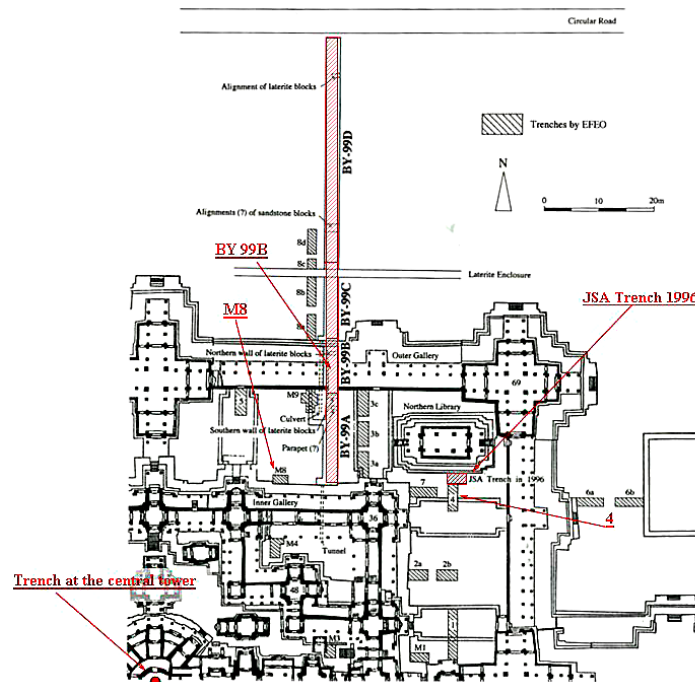
To study the foundation structure of the foundation, JSA had selected the trenched site by EFEO in 1960s for re-excavation. As shown in fig.1, the number 4 indicates the trench position by EFEO. At the site, some disorder of the surface pavement with sagged stones were recognized and was decided to re-excavate (JSA trench in 1966 shown in fig.1). After excavating loose ground below the

Fig. 1 Archaeological excavation sites in Bayon [1]
 Ryc. 1. Miejsca wykopaliisk archeologicznych w Bajonie [1]

Back fill 2.0-6.4 kgf/cm² (av. 3.2)
The backfilled ground was shown as only 1/7 hardness compared to the original compacted fill [3].

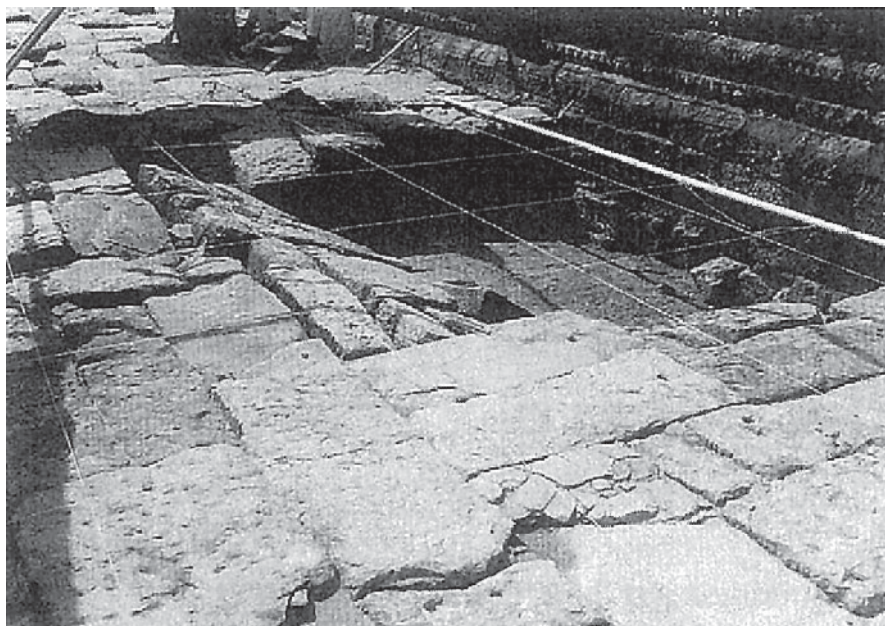
Being requested by APSARA Authority (Authority for Protection and management of Angkor and the Region of Siem Reap), JSA carried out safeguarding work and restoration of the trench pit that had been excavated in 1937 of M8 shown in fig.1. After 60 years from excavation / backfilling, the pavement stones were found sagged and inclined towards the Inner Gallery.

Fig . 3. Sagged and damaged pavement at the foundation along north-eastern side of Inner Gallery, where trenched in 1937
Rys. 3. Zapadnięty i uszkodzony chodnik przy fundamencie wzdłuż północno- wschodniej ściany Galerii Wewnętrznej, w miejscu wykopów z 1937 r.

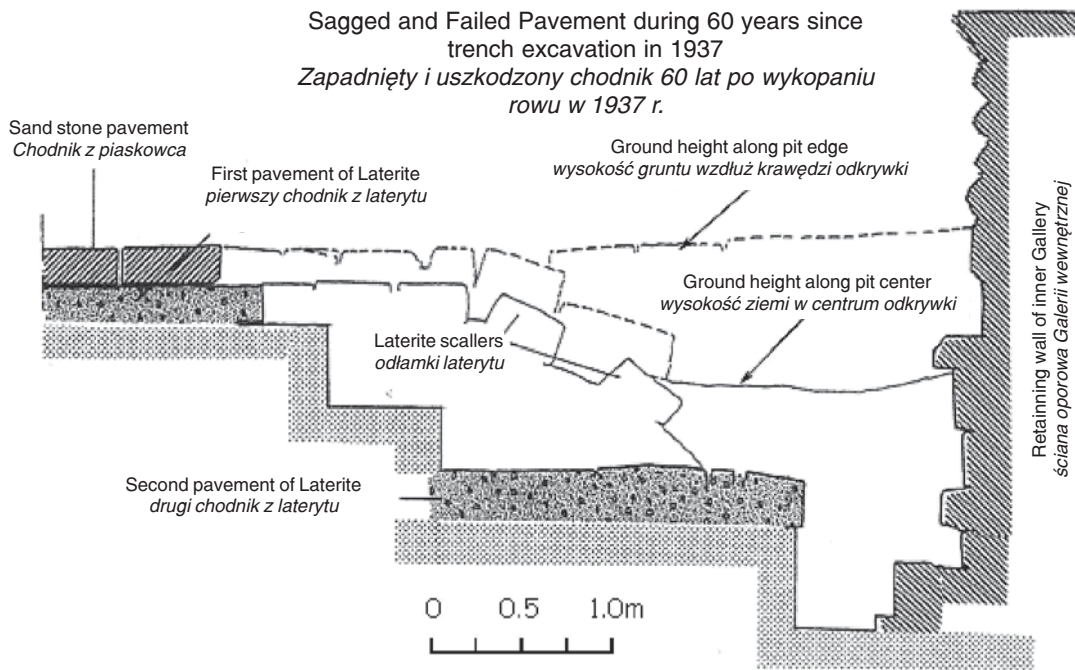
Fig. 4 shows a NS vertical section of pit M8 before the work with ground surface lines of solid and dotted lines for the center and edge positions of the trench pit. The sagging might have been caused by compaction due to water infiltration. Many pieces sandstones and laterite blocks that had covered ground surface were missing.

Fig. 4. NS vertical section of backfilled site of M8 by EFEO (before restoration)
Rys. 4. Północno-południowy przekrój pionowy miejsca M8 wykopu EFEO (przed restauracją)

The hardness of the ground by Yamanaka Tester in the pit was in the range of 0.7-2.5 kgf/cm² of extremely low value.

As shown in fig.4, the excavated soil reached about 14.14 m³. Back filling of the pit by compaction was performed by the following three stepwise method with different soil material.

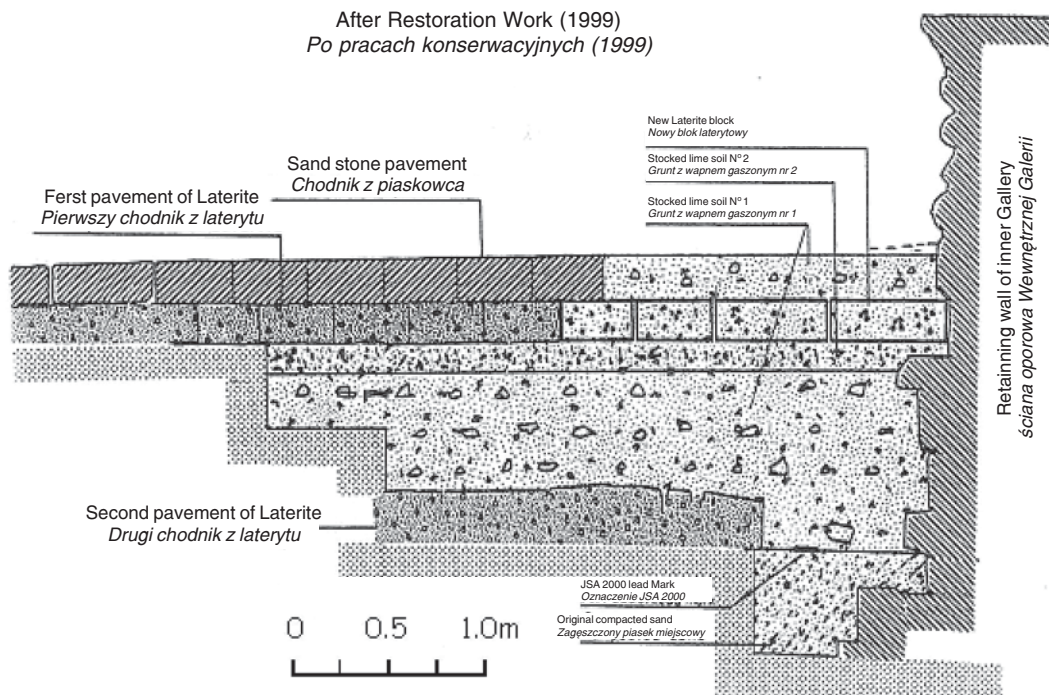
Fig. 5. NS vertical section of backfilled site of M8 by EFEO (after restoration)
Rys. 5. Północno-południowy przekrój pionowy miejsca M8 wykopu EFEO (po restauracji)

As shown in fig. 5, the first bottom layer from the excavated level to the bottom of the second laterite block was backfilled by the original sand with initial thickness of 20 cm before compaction. The second layer was backfilled by slacked lime mixed with Type I material with the initial thickness of 15 cm.

At the boundary between the original sand and slacked lime mixed layer, a lead plate of dimension of 5 x 50 x 50 mm was inserted with letters of JSA1999.

The third layer of the ground 15cm in thickness beneath the pavement of laterite blocks was back-filled by slacked lime mixed with Type II material.

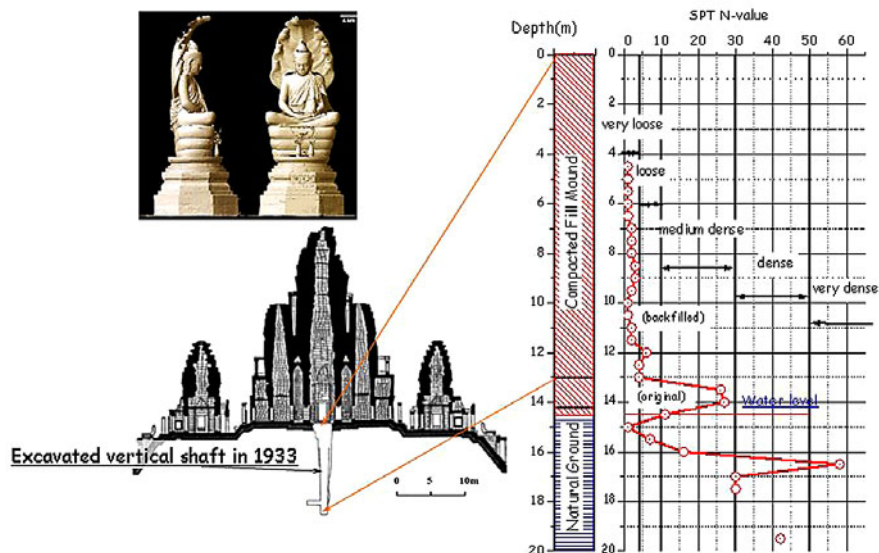
Fig. 7. Excavated shaft, Buddha Statue found in 1933, and Boring Result
 Ryc. 7. Wykopany szyb, statua Buddy odnaleziona w 1933 r., wynik odwiertu

The boring results were shown in fig. 7. The standard penetration test was carried out and SPT-values are shown in the figure. The SPT values of the excavated and backfilled soil in the shaft were very loose to loose of $SPT < 4$ and $4 < SPT N < 10$. The shaft wall was not protected with lining and it is potentially dangerous state.

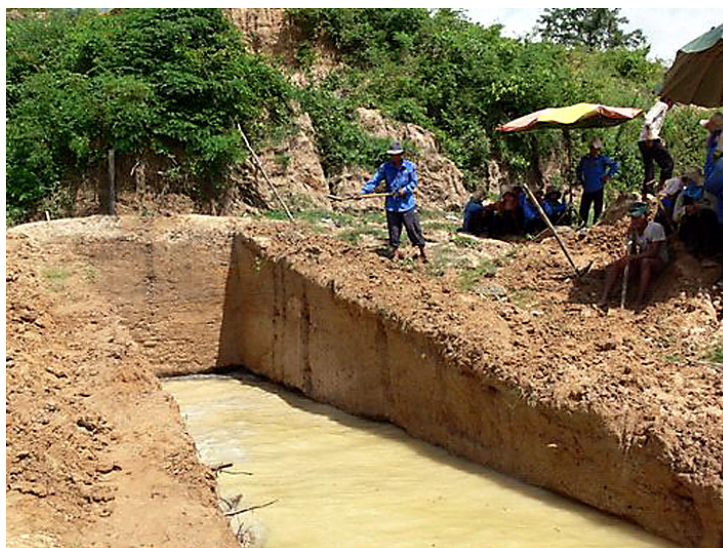
Fig. 8. The continued back filling practice without compaction in 2007
 Rys. 8. Nadal stosowane zasypywanie bez zagęszczania w 2007 r.

Excavation at historical sites is necessary to put back to original condition with enough consideration according to their character. Fig 6. shows that an excavated trench at the foot of the embankment of man made ancient yet living dam, West Barai, where the site is being backfilled without compaction after an archaeological study in July 2007.

JSA/JASA recognizes the importance of compaction of backfilling. They are preparing to take action of proposing to adapt some guidelines on backfilling of trenches in Angkor at the ICC (International Coordinating Committee) meeting for conservation of Angkor organized by UNESCO with cochairmen of French and Japanese Ambassadors in Cambodia.
