Maurizio Piazza*, Mariapaola Riggio*
Roberto Tomasi*, Albino Angeli**

Operational stages and criteria in the rehabilitation of timber floors in the Belasi Castle (Trentino, Italy)

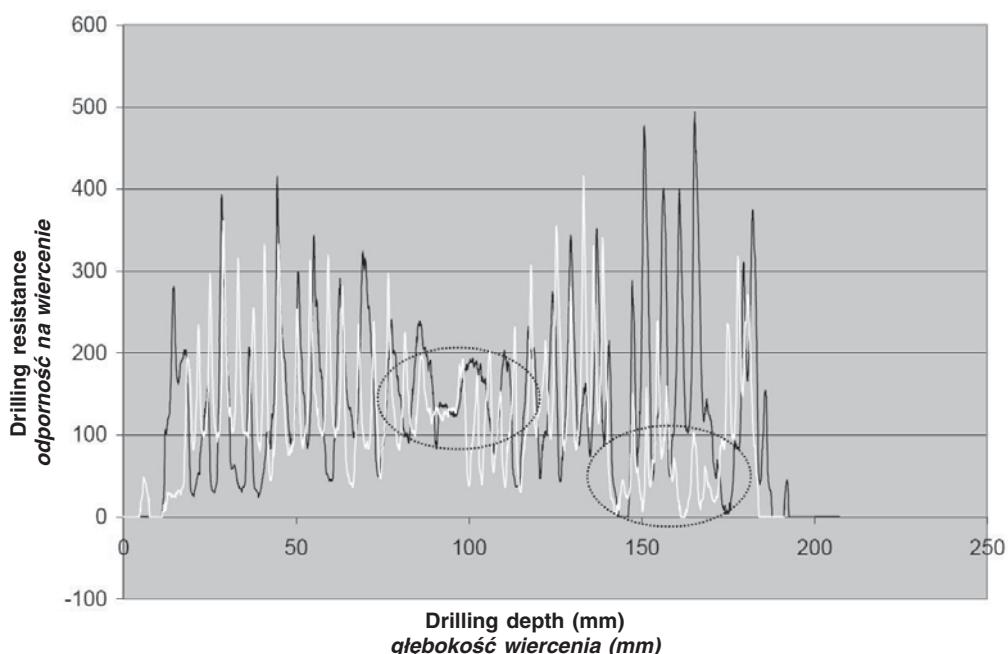
Visual inspection was performed according to the UNI standard 11119:2004 [6]. Complementary to visual observations, resistance drilling tests were carried out, in order to identify and quantify deterioration of the timbers. Logs of multiple drillings along the length of the timber element were used to map the extent and penetration of deterioration in the member (fig. 3). The integral of the drill resistance function divided by the penetration length was used to give an objective interpretation of the tests [7] (fig. 4). Also this parameter, however, must be carefully determined, being affected i.e. by drill orientation and presence of splits or checks.

Fig.3. Superimposition of drilling patterns in two different sections of a member
Rys. 3. Nalożone na siebie wzory wiercenia w dwóch różnych odcinkach jednego elementu

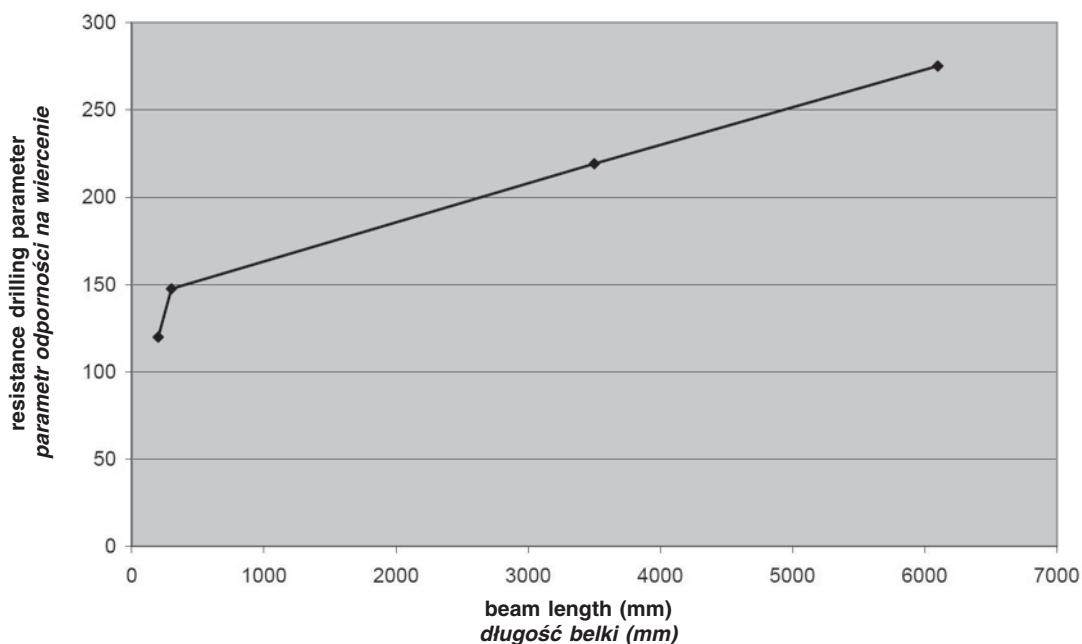
Fig.4. Curve of the drilling resistance parameter along the member
Rys. 4. Krzywa parametru odporności na wiercenie wzduż elementu

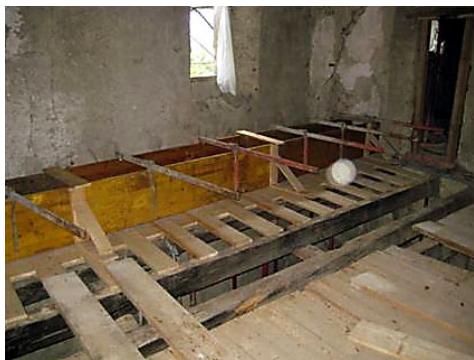
In the reported study, the direct measurement of the bending stiffness of a single beam was carried out on site (Fig 5-6). For this purpose, after dismantling the decayed floorboards, a timber formwork was built on the beam, and then waterproofed with nylon sheets. The beam was instrumented at the intrados with five displacement sensors, and then monotonically loaded and unloading pouring water, with load steps of 0.5 kN/m^2 and maximum load

Fig. 5. On site bending test: loading system
Rys. 5. Test zginania na miejscu: system obciążania

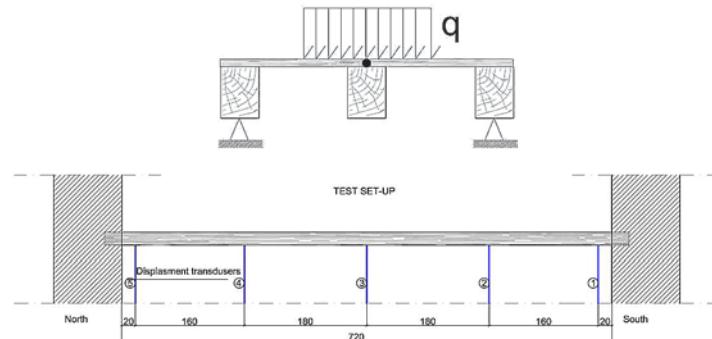
Fig. 6. On site bending test: measurement system
Rys. 6. Test zginania na miejscu: system pomiarów

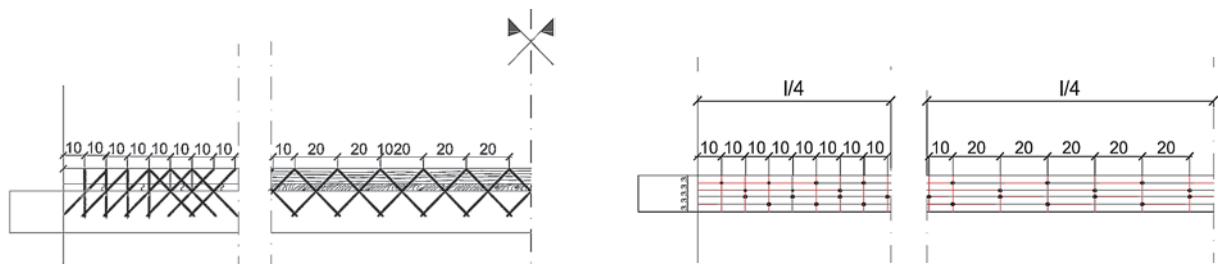
Fig. 7. Plan and section of the composite structure and geometry of the connections system
Rys. 7. Plan i przekrój złożonej struktury i geometrii systemów łączenia

In order to increase the bending stiffness of the main elements, an innovative refurbishment technique has been adopted, where the beams are cou-

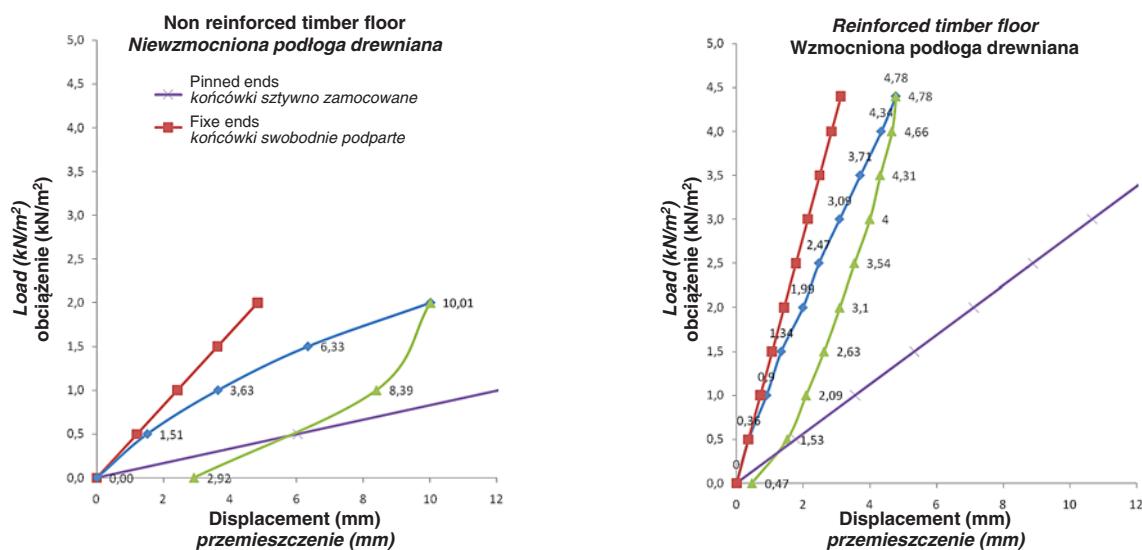
After the execution of the intervention, the repaired portion of the floor has been bending tested, as it was done with the unrepaired beam. In this case, the maximum test load was 4.5 kN/m^2 , with load steps of 0.5 kN/m^2 .

Fig. 8. Theoretical deflections, calculated modelling the element both as a simple-supported and as a fixed-fixed beam, compared with the experimental displacements for the cases of reinforced and unreinforced beams
Rys. 8. Teoretyczne odchylenia obliczone przy modelowaniu elementu zarówno przy założeniu swobodnego podparcia, jak i dźwigarów sztywno zamocowanych w porównaniu z eksperymentalnymi przemieszczeniami w przypadku wzmacnionych i niewzmocnionych dźwigarów
