Ryszard Antonowicz*
Adam Klimek*

Wzmocnienie dachu z drewna klejonego poprzez zmianę schematu statycznego

Glulam timber roof strengthening by changing its static scheme

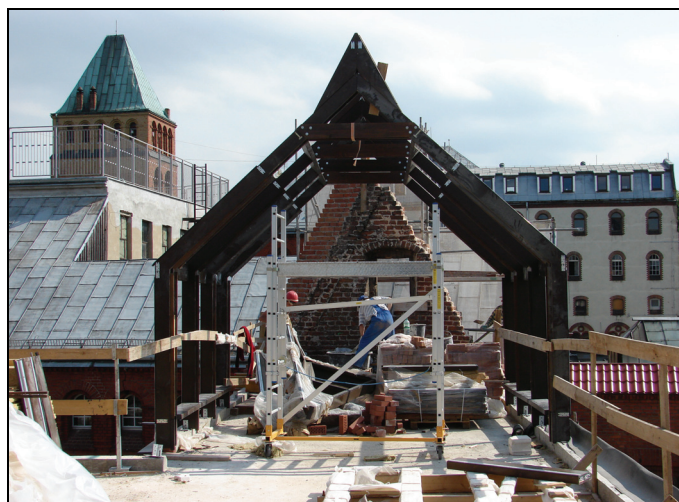
Konstrukcja dachu w poziomach +1 oraz +2 zachowywała się poprawnie, natomiast w poziomie +3 ujawniła charakterystyczne odkształcenia już na etapie montażu, po obciążeniu połaci dachowych ciężarem szkła. Charakter odkształceń konstrukcji ramowej pokazano na rys. 2.

Ramy, widoczne na rys. 2, zostały wykonane z drewna klejonego o przekroju 6×15 cm. Przyczyną występujących odkształceń były zbyt słabe węzły narożne ram, które – występując w miejscach maksymalnych momentów zginających – nie były dostatecznie sztywne.

The construction of the roof at level +1 and +2 behaved correctly, whereas level +3 demonstrated specific deformations already at the assembly stage, after glass load was applied to the roof slopes. Fig. 2 shows the deformation pattern of the frame structure.

The frames seen in fig. 2 were made of 6×15 cm glulam timber. The deformations were caused by too weak frame corners which were not rigid enough as bending moments are the biggest in these places.

According to the static calculations made by the designer of the roof the value of the bending moment from complete loads in the frame corner was almost 9 kNm, which causes bending stresses in timber of about 40 MPa, so it

od kompletnych obciążeń w narożu ramy wynosiła prawie 9 kNm, który powoduje naprężenia zginające w drewnie rzędu 40 MPa, a więc przekracza zarówno obliczeniową wytrzymałość drewna na zginanie, jak i praktycznie wyklucza możliwość skonstruowania sztywnego połączenia pomiędzy ryglem a słupkiem ramy drewnianej.

Rys. 2. Charakter odkształceń dachu
Fig. 2. The roof deformation pattern

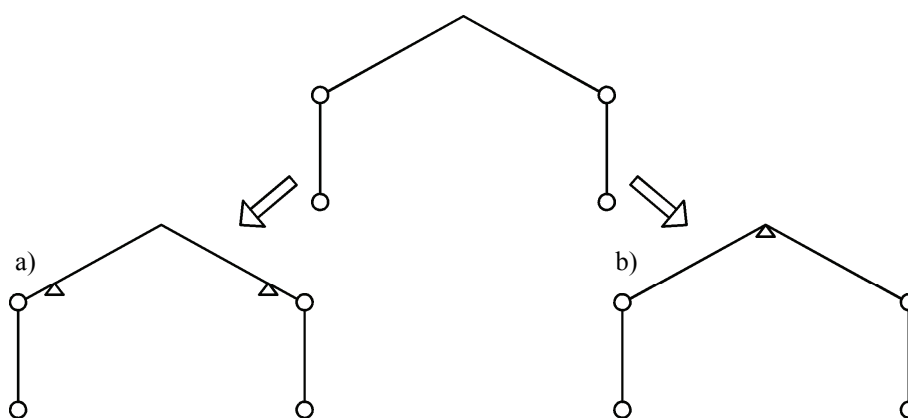
Rys. 3. Sposoby zmiany schematu statycznego ram drewnianych
Fig. 3. Methods of timber frame static scheme modification

W tej sytuacji jedyną możliwą drogą zapewnienia bezpieczeństwa konstrukcji była zmiana układu sił w ramie, którą można było osiągnąć tylko poprzez zmianę jej schematu statycznego. Rozpatrzono 2 warianty konstrukcyjne wzmocnienia:

- wariant 1: poprzez wprowadzenie 2 płatwi w narożach ram drewnianych na podobieństwo układu płatwiowo-kleszczowego (rys. 3a),
- wariant 2: poprzez podparcie kaleniczy ramy płatwią kalenicową (rys. 3b).

of forces in the frame, which could be achieved only by changing its static scheme. Two variants of construction strengthening were considered:

- variant 1: inserting two purlins in the timber frame corners similar to purlin and ties roof truss (fig. 3a),
- variant 2: supporting the roof ridge with a ridge purlin (fig. 3b).

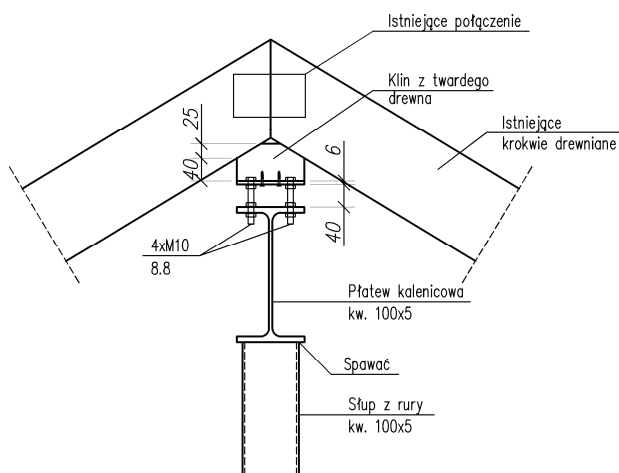
Rys. 4. Konstrukcja podparcia węzła kalenicowego płytą stalową
Fig. 4. Steel purlin structure supporting roof ridge joints

The roof ridge joints were supported with a IPE240 steel purlin member based on 100×5 square columns. The steel columns were placed

W celu zapewnienia współpracy nowych i starych elementów zaprojektowano regulowane połączenie, umożliwiające wyparcie do góry istniejącej konstrukcji dachu, jak na rys. 4 i 5. Po zmontowaniu konstrukcji stalowej wprowadzono wstępne naprężenia w układ podpierający poprzez dokręcenie śrub, widocznych na rys. 4 i 5. Mechanizm ten umożliwił również częściowe wyprostowanie odkształconej konstrukcji drewnianej.

In order to assure the cooperation between the new and old elements an adjustable connection was designed, enabling pushing of the existing roof structure upwards as in fig. 4 and 5. After assembling the steel structure the preliminary stresses were applied to the supporting system by tightening the bolts, which are seen in fig. 4 and 5. This mechanism also enabled the partial straightening of the deformed timber construction.

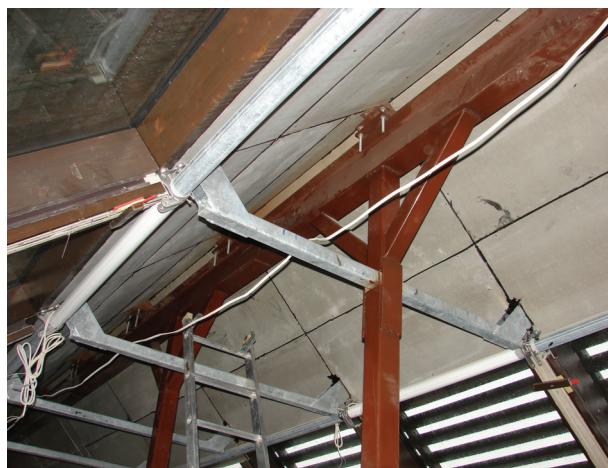
Rys. 5. Wykonane wzmocnienie dachu
Fig. 5. Roof ridge after strengthening

opartej na słupach z rur kwadratowych 100×5. Słupy stalowe ustawiono w nieregularnych odległościach od 6 do 8 m, wkomponowano je bowiem w układ ścian działowych na poddaszu. W celu zmniejszenia zginania płaty w przestrzeni nadsufitowej wykonano małe miecze stalowe (rys. 5). Płatew transportowano na poddasze w krótkich odcinkach, które łączono poprzez spawanie, a następnie podnoszono i stawiano na słupach.

irregularly 6 to 8 m apart from one another as they were integrated into the layout of the partition walls in the attic. In order to reduce the bending of the purlin above the ceiling small steel braces were added (fig. 5). The purlin was transported to the attic in short sections which were then welded, lifted and placed on the columns.
