Renowacja elewacji Hali Stulecia we Wrocławiu – projekt a realizacja

Renovation of the façade of Centennial Hall in Wrocław – design versus its accomplishment

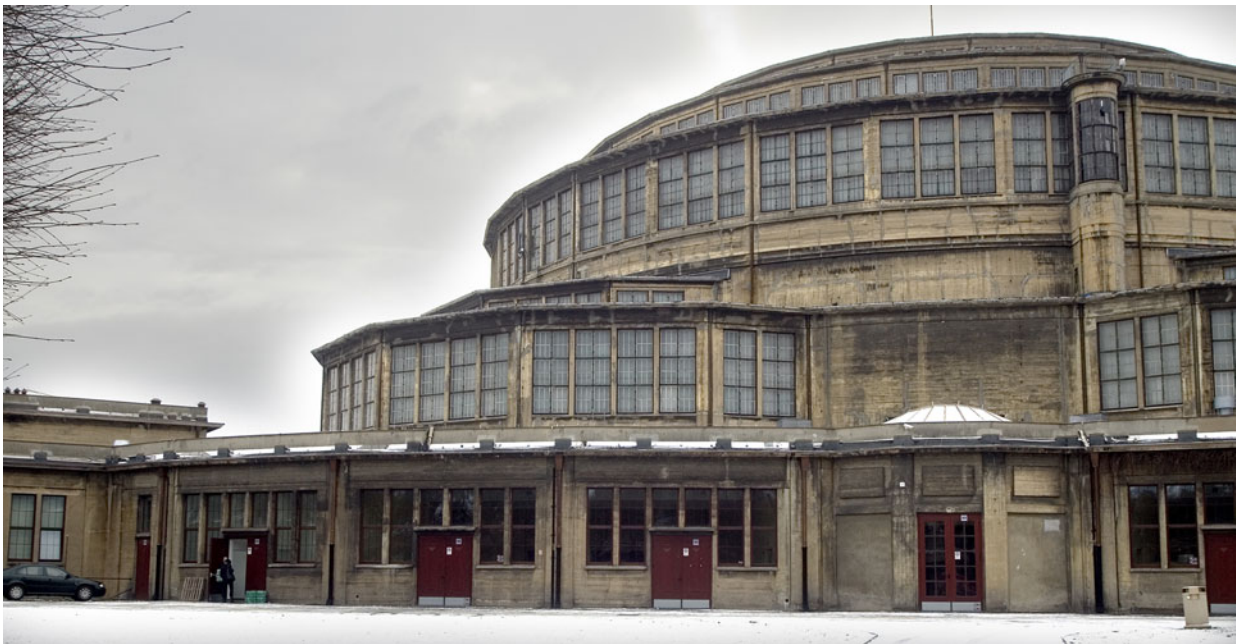
The surface of concrete was cracked in many places, with numerous damages and losses. The fragments of the façade, of washed out surface and uncovered aggregate, in a big part basaltic, made the feeling of dirtiness of the building even stronger. There were also visible earlier repairs, protective works on cracks done in improper, from the point of view of modern

Rys.1. Widok ściany Hali Stulecia we Wrocławiu przed renowacją elewacji
 Fig. 1. The view of the wall of the Centennial Hall in Wrocław before the elevation renovation

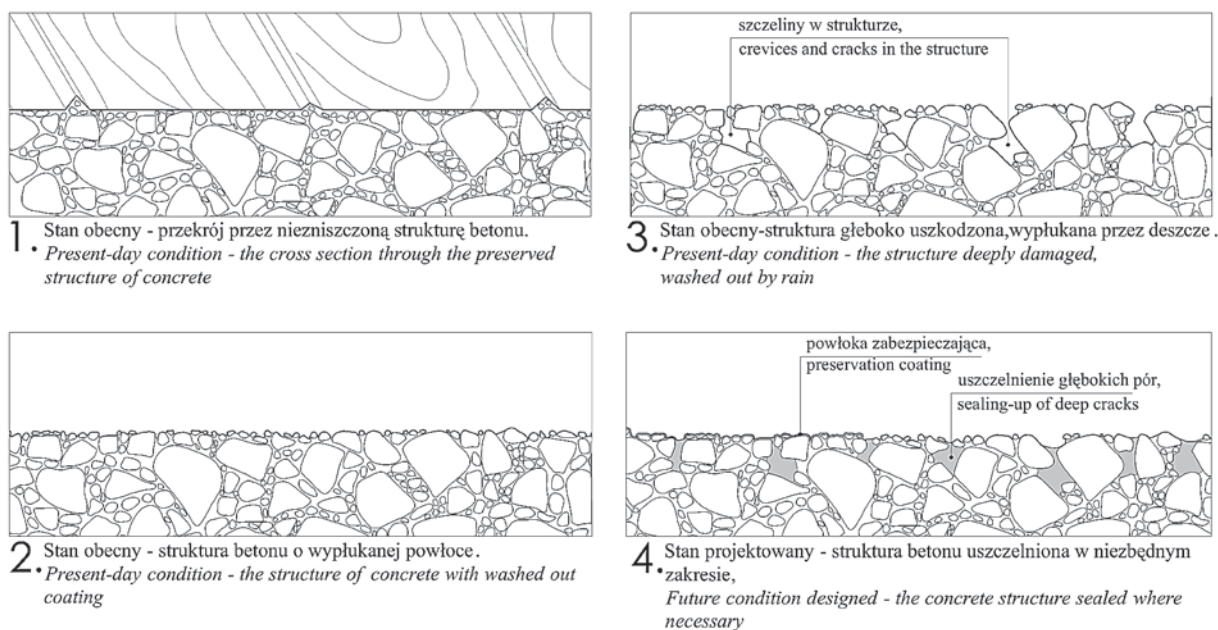
Rys.3. Renowacja powierzchni elewacji betonowej w zależności od stopnia zniszczenia powierzchni
Fig 3. The method of concrete surface renovation in relation to the extent of destruction

Renovation of the surface of the concrete façade of the Hall was preceded by execution of the works of cleaning the façade in the way not causing damages. The use of the sandblasting technology in the water shielding, in two stages, was chosen. In the first stage washing and cleaning of the whole surface in the way not destructive to its surface quality, in the second stage stronger cleaning, only of the parts of the surface to be repaired, the surface of losses and detachments. Then there were to be carried out the repairing works, and if need be, works for protecting the internal structure of concrete and reinforced concrete, necessary repairs of the damages of concrete and reinforcements, re-profiling of losses, fillings of cracks, and also indispensable protection or filling up of the concrete structure deeply washed out by rain and wind. Acting up to the art of conservation it was important not to reproduce completely the original surface, not to ‘idealize’ its surface quality, but the spirit of the hundred-year-old building was to be perceptible throughout the whole process of renovation. So it was recommended, in the case of large losses and detachments, to reproduce the surface, associating it to the surface directly adjacent or to the surface of analogous elements, however, leaving small losses and washouts of the surface quality of the concrete, which would not impair its strength neither be fundamentally different from neighboring surfaces, or the places of the other elements of this kind (fig. 3).

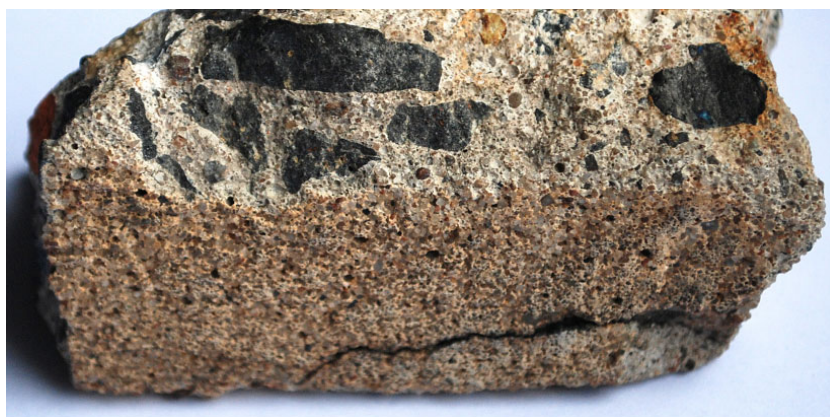
Rys. 4. Próbką betonu z elewacji z przed renowacji z widoczną warstwą ochronną
Fig. 4. A sample of concrete taken from the façade before the renovation with the protective layer visible

On the samples of the taken material (broken away fragments) there was clearly visible coat of yellow-golden-hue, which covered the whole surface of the façade of the Hall, probably originated from the 30-ties (fig. 4).

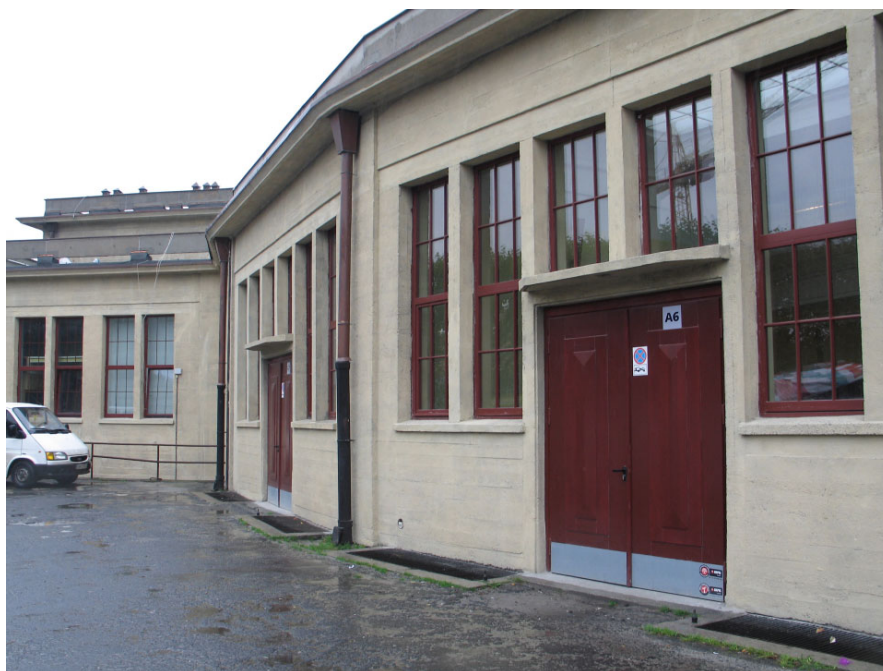
Rys. 5. Widok ściany Hali Stulecia po renowacji
Fig. 5. The view of the wall of the Centennial Hall after renovation

After cleaning and repairs, the obtained effect adding more colors to the concrete and surface protection thereof with coats of similar binder not only allowed to restore the surface of the concrete to the former hue, but also to have this surface protected again for the next dozens of years, and also to demonstrate in full and even emphasize the surface quality and the relief thereof (fig. 5).

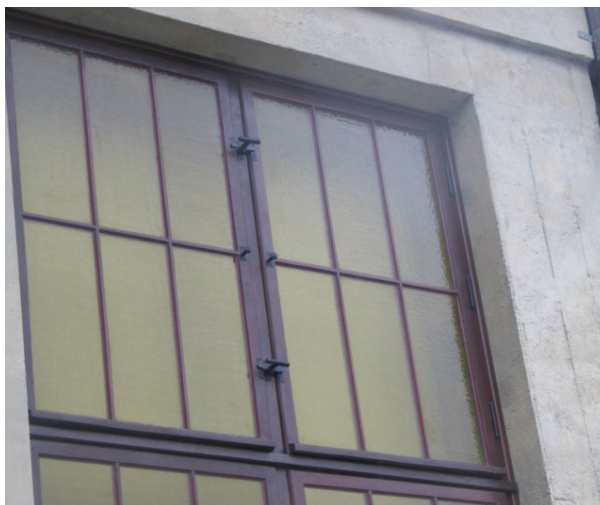
Rys. 6. Widok przykładowego okna Hali Stulecia po renowacji
Fig. 6. The view of an example window of the Centennial Hall after renovation

At present the woodwork after renovation makes up essential value of the antique building (fig. 6).
