Jerzy Jasieńko*, Andrzej Kadłuczka**
Jolanta Sroczyńska**, Katarzyna Kadłuczka**, Tomasz Nowak*

Kolegiata Św. Trójcy w Ołyce na Wołyniu (Ukraina) – rejestracja stanu zachowania, problemy konserwatorskie

The Holy Trinity Collegiate Church in Ołyka in Volhynia (Ukraine) – records of preserved condition and maintenance problems

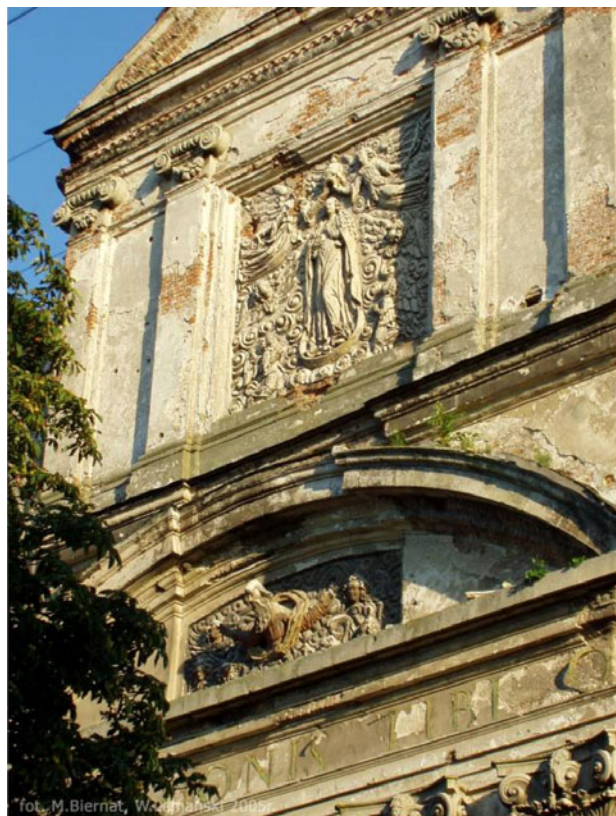
Rys. 3. Górny ryzalit fasady – fragment (fot. M. Biernat)
Fig. 3. The part of the upper part of the façade
(photo by M. Biernat)

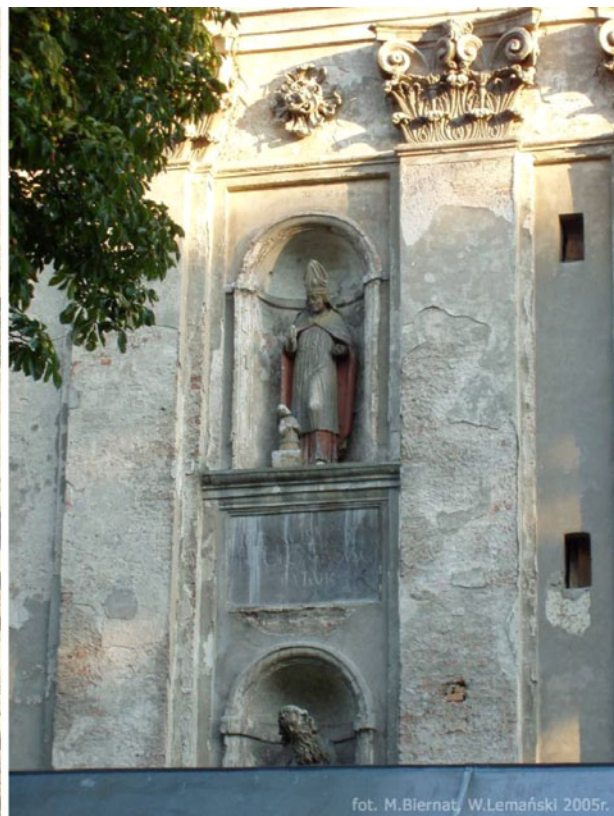
kie rzeźby szczęśliwie zostały zachowane, choć mają pewne braki. Postać św. Wojciech jest w dość dobrym stanie, choć uzupełnień wymagają same dłonie oraz lewa stopa. Rzeźba św. Piotra nie ma rąk od nadgarstka i przodu stóp. Posąg św. Stanisława, umieszczony w górnej wnęce po prawej stronie nie ma pastorału ani lewej dłoni. U stóp figury znajduje się mała figura donatora- również bez obu dłoni. W posagu św. Piotra brak lewej dłoni i przedniego fragmentu lewej stopy. Uzupełnienia częściowego wymagają też palce prawej dłoni, trzymające książkę. Pod wnękami w płytkich wnękach z płasko profilowaną ramą umieszczono tablice z czarnego marmuru, na których wykuto napisy łacińskie określające świętych, jednak bez wymieniania bezpośrednio ich imion. Tak więc pod postacią św. Wojciecha jest płyta z napisem *SARMATICAЕ GENTIS INSTRUTOR*. Marmur płyty bardzo zmatowiały z uszkodzeniami w części dolnej. Napis wykuto dużymi rzymskimi kapitalikami. Rozmieszczony został równomiernie na całej tablicy w 2 rzędach, jednak bez względu na podział liter w wyrazie. W pierwszym rzędzie mamy więc litery: *SARMATICAЕGEN*, a w drugim: *TISINSTRUCTOR*. Pod wnęką z posagiem św. Piotra powinna być płyta z tego samego czarnego marmuru z napisem: „Iani tor Caeli” wskazujący na tego właśnie świętego. Tablica ta była jeszcze przed wojną, gdyż znajdujemy ją na przedwojennych fotografiach i w opisie Tomkowicza. Niestety przez jej stosunkowo niskie umiejscowienie na fasadzie, stała się stosunkowo łatwym łupem złodziei, prawdopodobnie już po II wojnie światowej. Podobnie znikła tablica spod najniższej wnęki po prawej stronie. Wg Tomkowicza był tam napis określający św. Pawła: *MVNDI MAGISTER*. Zachowała się natomiast wyższa tablica, umieszczona pod wnęką ze św. Stanisławem. Tym razem napis *TRIENNALIS MORTVI IN POLONIA SVSCITATOR* rozmieszczono w 3 rzędach, rozkładając podobnie jak w tablicy przeciwległej litery tak by w całości wypełniły pole, bez odstępów i bez względu na układ w wyrazie. tak więc pierwszy rząd stanowi napis: *TRIENNALISMORTVI*, kolejny: *INPOLONIASVSCI* a w ostatnim rzędzie pozostał wyśrodkowany napis: *TATOR* Mimo używania kapitalików, napisy wyróżniają początek wyrazu przez nieznaczne powiększenie początkowej litery wyrazu.

ue of St. Adalbert is in good condition, although the hands and the left foot need to be supplemented. The statue of St. Peter is devoid of hands from the wrist and the front part of the feet. The statue of St. Stanislaw placed in the upper recess on the right side does not have a crosier and left hand. At the bottom of the statue there is a little statue of the founder, which is also devoid of both hands. The fingers of the right hand holding a book also need to be supplemented. Under the recesses and in shallow recesses with flat profiled frame, black marble boards were placed, on which they carved Latin inscriptions of names of the saints, however, no names were mentioned directly. Thus, under the statue of St. Adalbert there is a board with the inscription saying *SARMATICAЕ GENTIS INSTRUTOR*. The board marble is faded and its upper part is damaged. The inscription was carved in Roman small caps. The inscription was distributed evenly across the entire board in 2 rows, however, regardless of the division of letters in a word. Thus, there are the following letters in the first row: *SARMATICAЕGEN*, and: *TISINSTRUCTOR* in the other row. Under the recess with the statue of St. Peter there should be a board made of the same marble with the inscription of “Iani tor Caeli” indicating to the patron saint. The board used to be there even before WWII, as we can find it in the pre-war photographs and the description delivered by Tomkowicz. Unfortunately, due to the fact that it was placed low on the façade, it could have been easily stolen by thieves probably after WWII. The board located under the lowest recess on the right side was probably stolen as well. According to Tomkowicz, the board contained the inscription of *MVNDI MAGISTER*, which identified St. Paul. The board located higher and under the recess with the statue of St. Stanislaw has been preserved. In this case, the inscription of *TRIENNALIS MORTVI IN POLONIA SVSCITATOR* was distributed in 3 rows, similarly to the opposite table, with letters arranged in such a manner that they fill the entire field without any spaces and regardless of arrangement of the letters in a word. Thus, the first row contains the following inscription: *TRIENNALISMORTVI*, the other: *INPOLONIASVSCI* and the last one has the following inscription in the middle: *TATOR*. In spite of the use of small caps, the words are distinguished by slightly enlarged first letters.

Rys. 4. Posąg św. Stanisława we wnęce z figurką donatora u stóp – fragment fasady (fot. M. Biernat)
Fig. 4. Statue of St. Stanislaus in the niche with the donor figure beneath – part of façade (photo by M. Biernat)

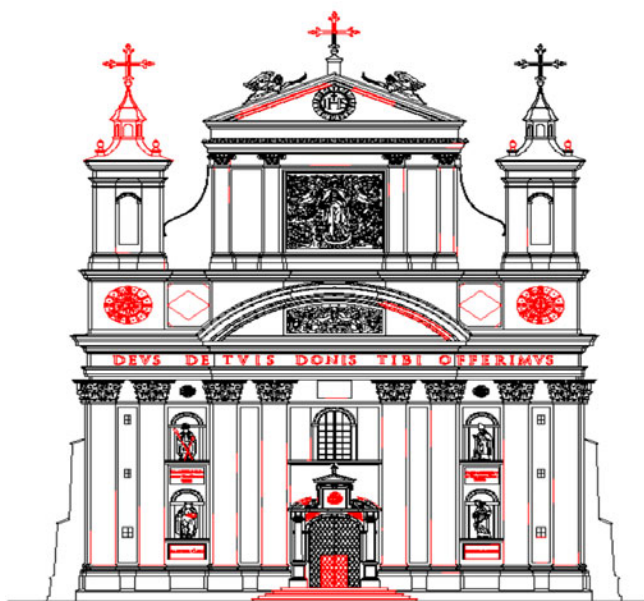
Rys. 5. Fasada kolegiaty (uzupełniane elementy zaznaczono innym kolorem)

Fig. 5. The façade of Collegiate (the supplemented elements are marked with other colour)

Zestawienie rysunku inwentaryzacyjnego z próbą rekonstrukcji, pokazuje procent uzupełnień, wyrysowanych na podstawie archiwalnych fotografii. W projekcie rekonstrukcji uzupełniane elementy zaznaczono innym kolorem (rys. 5).

The comparison between the survey drawing and the reconstruction attempt shows the percentage of supplementations as drawn on the basis of archival photographs. In the reconstruction design the supplemented elements are marked with other colour (fig. 5).

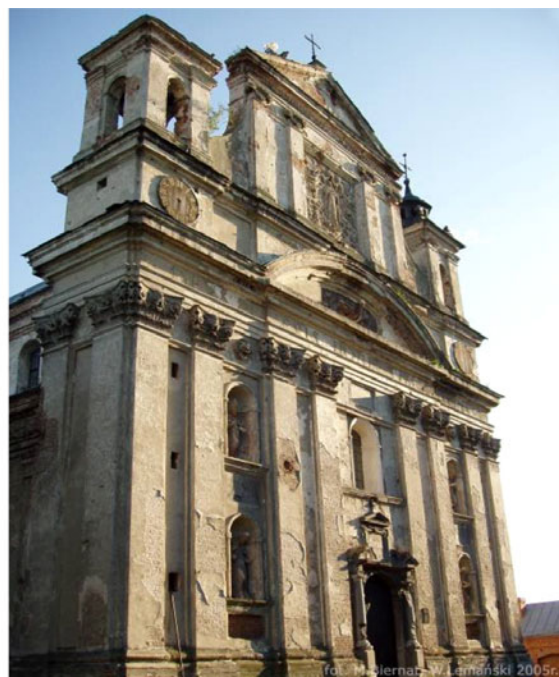
Rys. 6. Fasada kolegiaty (fot. M. Biernat)

Fig. 6. The façade of Collegiate (photo by M. Biernat)

wykwitów soli higroskopijnych. Sole w materiałach porowatych przemieszczają się pod wpływem wody. Ich krystalizacja zmierza do rozsadzenia struktury, rozwarstwienia i powstawania wżerów, które widać wyraźnie w dolnych partiach elewacji. Uszkodzone fragmenty gzymsów czy obramień spowodowane są też przez wieloletnie ubytki ofasowania na obdasznicach czy gzymsach koronujących. Uporczywie spływające wody deszczowe spowodowały praktycznie wypłukanie marmurowych profili detalu. Każde spękanie jest też potencjalnie niebezpieczne przez możliwość osadzenia się tam nasion roślin, przenoszonych przez wiatr. W przypadku ukorzenia takiej rośliny rosnące korzenie rozsadzają kamień. Również okres zimy jest niebezpieczny dla uszkodzonego detalu. Formułujący się tam lód, z nagromadzonej w szczelinie wody, rozsadza dalej kamień. Wreszcie trzeba wziąć pod uwagę dużą ilość elementów detalu wystroju, wyraźnie wysuniętych poza lico co jest doskonałym miejscem dla usadzania się tam ptactwa. Bardzo żrące odchody ptasie są niebezpieczne dla struktury kamienia. Drewniane tarcze cyferblatów narażone są na utratę własności mechanicznych, pod wpływem działania niepożądanych czynników zewnętrznych. Osłabienie jego struktury może doprowadzić do utraty adhezji kolejnych warstw, znajdujących się na podłożu. Wahanie temperatury, nagłe zmiany i skoki wilgotnościowe są momentalnie rejestrowane przez tak czułą i niestabilną tkankę jaką jest celuloza. Na skutek powyższych przyczyn, traci ona spójność i w efekcie rozpoczyna się proces próchnienia drewna. Dodatkowo przy sprzyjających warunkach środowiskowych, drewno zostało zaatakowane przez owadzie szkodniki z gatunku: *kołatek domowy* (*anobium punctatum*), co wynika ze wstępnej obserwacji. Chodniki drążone są przede wszystkim w obszarze drewna wczesnego, luźno wypełnione mączką i jajczkowanymi ekskrementami. Powstają okrągłe otwory wylotowe, o średnicy 2-3 mm. *Kołatek* (*anobidae*), atakuje zarówno drewno drzew iglastych jak i liściastych.

of absorbent salt effloresce. The salts contained in porous materials spread with the water. Salt crystallisation results in splitting and lamination of the structure and causes corrosion pits, which are easily discernible in the bottom parts of the façade. The fragments of cornices or frames were also damaged due to long-term defects in metalwork of the drip edges or crowning cornices. The notorious flow of storm water practically washed out the marble profiles of the detail. Each crack is also potentially dangerous due to the fact that it accepts plant seeds brought by wind. If a plant is rooted, the roots may split the stone. The winter period is also dangerous for the damaged detail. The ice formed from water accumulated in the crack may spilt the stone further. Finally, one has to take into account a large number of elements of detail decoration, which are considerably protruding over the face, which makes it a perfect place for birds to sit on. Everyone knows that bird excrements have caustic properties and, therefore, they are dangerous for the stone structure. The wooden dials of clocks are prone to loss of their mechanical properties due to unfavourable weather conditions. Weakening of the clock structure may lead to loss of adhesion of other layers found beneath. Temperature fluctuations, sudden changes and the increase in humidity are instantaneously recorded by such a sensitive and unstable tissue as cellulose. As a result of this, it loses its coherence and timber starts to decay. Additionally, favourable weather conditions caused the timber to be attacked by pests such as *the common furniture beetle (anobium punctatum)*, as results from an initial observation. Corridors are bored, most of all, in the early timber area and they are filled with starch and oval excrements. The pest creates round outlet holes with the diameter of 2-3 mm. *The common furniture beetle (anobidae)* attacks both the timber of both coniferous and deciduous trees.

Any maintenance and renovation works may commence only upon performance of specialist research, which will make it possible to make proper decisions in order to protect the building. The selection of recourses and determination of order of their use must result from the technological knowledge of the facility and deep awareness of hazards caused by improper activities resulting from our ignorance. The applied solutions not only have to guarantee effectiveness, but also the least reasonable interference in the original structure of the building in compliance with any care and safety measures. Upon separation of the foundations of the facility from dampness sources, we may proceed to perform further protective activities (i.e. consolidation and reinforcement and even possi-

odcięciu fundamentów obiektu od źródła wilgoci i osuszeniu murów, można dopiero przejść do kolejnych zabiegów zabezpieczających (tj. konsolidacja i wzmocnienie, a nawet ewentualna wymiana elementów konstrukcyjnych). Kolejnym etapem będzie przeprowadzenie odsalania, dezynfekcji, dezynsekcji (kamień i drewno). Następnie – wykonanie zabiegu impregnacji: powierzchniowej, czy przez nawiercone otwory lub iniekcyjnej, uzupełnienie ubytków i konserwacja estetyczna. Istotne jest też jak najszybsze zamontowanie siatki, ochraniającej wystające gzymsy i rzeźby przed pactedem.

ble replacement of structural elements). Another stage shall involve desalination, disinfection and extermination of insects (stone and timber). Next, we shall proceed to surface wood preservation by ways of drilled holes or injection, supplementation of effects and aesthetic maintenance. It is also essential that a net protecting protruding cornices and sculptures against birds should be installed as soon as possible.
