Łukasz Drobiec*

Remont konserwatorski elewacji Kościoła Mariackiego w Katowicach

Conservatory rebuilding of the elevation of the Mariacki Church in Katowice

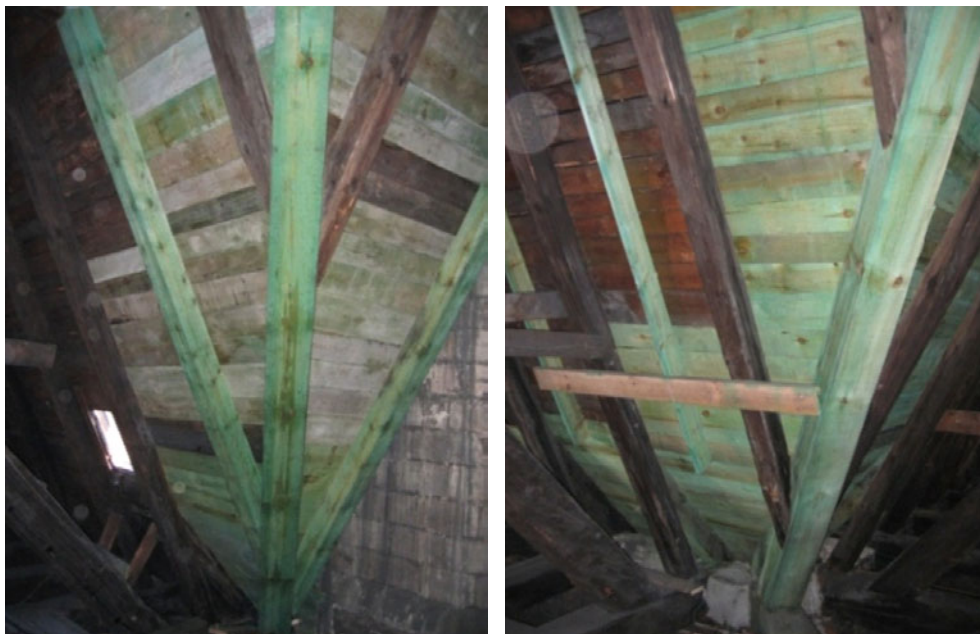
Pierwszym etapem remontu konserwatorskiego elewacji Kościoła Mariackiego w Katowicach była wymiana pokrycia dachu. Oryginalny łupek wykazywał szereg uszkodzeń w postaci spękań i ubytków. Pokrycie dachu było nieszczelne, co prowadziło do degradacji elementów konstrukcji więźby dachowej. W 2006 r. przystąpiono do wymiany pokrycia dachu. Po rozbiórce istniejącego pokrycia szczegółowo oceniono stan techniczny elementów więźby. Do wymiany zakwalifikowano jedynie cztery krokwie koszarowe, dwie krokwie usytuowane przy jednym z koszy oraz deskowania w rejonie koszy. Zakres uszkodzeń tych elementów nie pozwalał bowiem na dalszą ich eksploatację. Widok wymienionych elementów pokazano na rys. 2.

The first stage of the conservatory rebuilding of the elevation of the Mariacki Church in Katowice involved the replacement of the roofing. The original slate showed serious damage in the form of cracks and chips. Roof covering was leaky, which led to the deterioration of the elements of the rafter framing construction. In 2006, the process of replacing the roof covering commenced. After the existing roof covering has been dismantled, the technical state of the roof truss elements was thoroughly assessed. Only four valley rafters, two rafters situated at one of the valleys, and planks in the vicinity of the valleys were qualified for replacement. Those elements were so seriously damaged that they could not be used any longer. The replaced elements have been

Rys. 2. Wymienione krokwie koszowe
Fig. 2. Replaced valley rafters

shown in fig. 2. After the construction had been repaired, the new roofing was made from Spanish slate, flashing work was carried out and a new lightning protection system was installed (fig. 3).

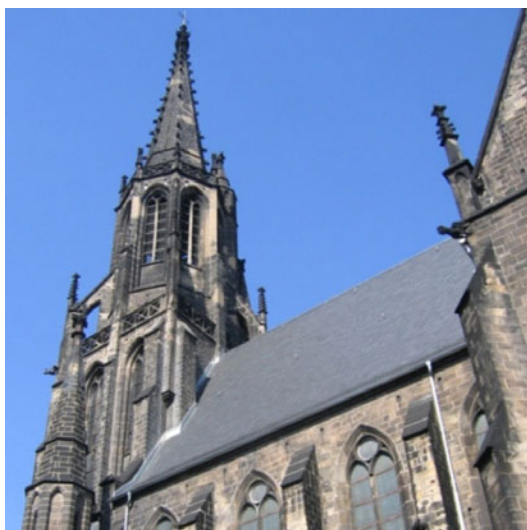
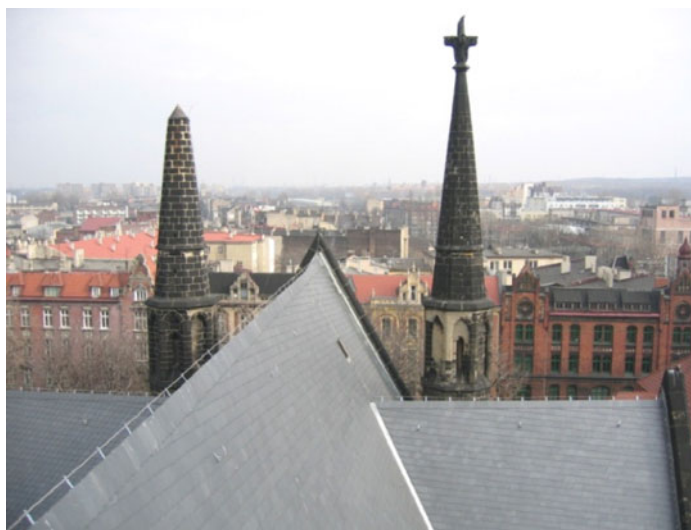
Rys. 3. Wymienione pokrycie dachu
Fig. 3. The new roofing

Po naprawie konstrukcji wykonano nowe pokrycie dachu z hiszpańskiego łupka, wykonano ponadto obróbki blacharskie oraz nową instalację odgromową (rys. 3).

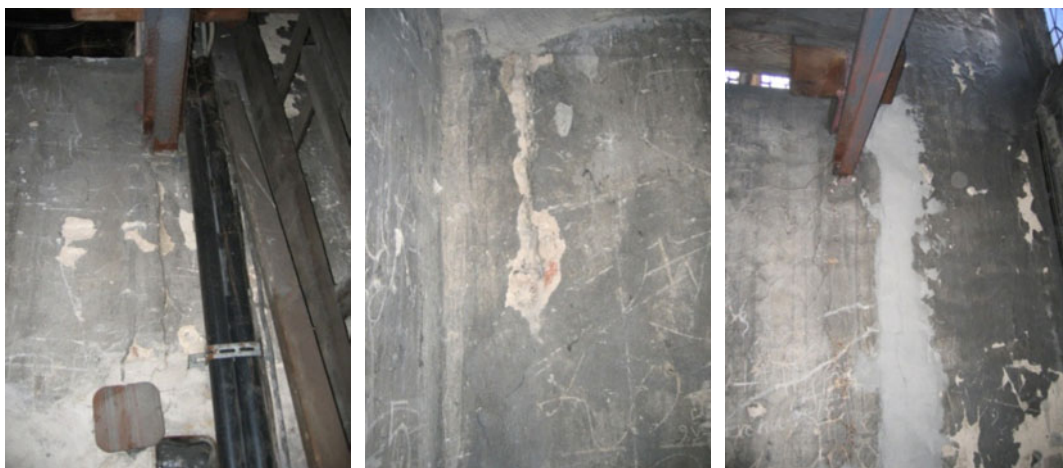
gość około 1,5 m oraz rozwartość do 1,2 mm i były już częściowo naprawiane przez zatarcie zaprawą cementową (rys. 4). Ponieważ zarysowania są wynikiem danych obciążeń i występują lokalnie zalecono porządzenie monitoringu rozwarcia rys, a w razie ich pogłębiania naprawę przez zszycie. W miejscach dawnych napraw murów metodą iniekcji kompozycjami żywicznymi nie stwierdzono występowania ponownych zarysowań (rys. 5).

supporting structure. The cracks are about 1.5 m long and up to 1.2 mm wide and have already been partially repaired by floating with cement mortar (fig. 4). Since the cracks result from given loads and occur locally, monitoring the crack width was advised, and in case of their deepening it was suggested they should be stitched together. In places of previous repairs of masonry using the method of resinous composite injection no new cracking was discovered (fig. 5).

Rys. 4. Zarysowania murów pod dawną konstrukcją wsporczą pod dzwony
Fig. 4. Masonry scratches under the old bell-supporting structure

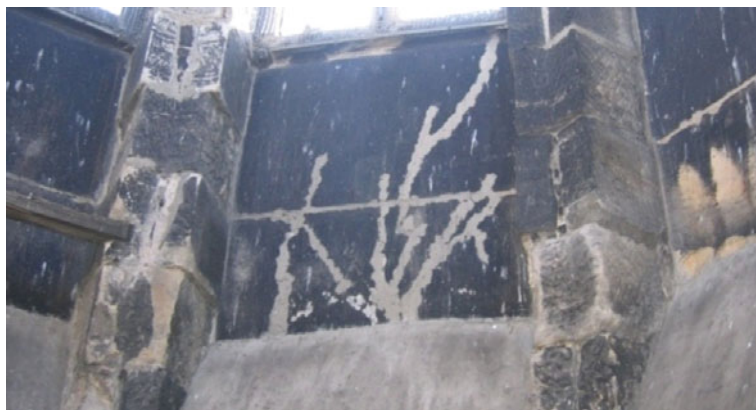
Rys. 5. Brak uszkodzeń w miejscu dawnych napraw metodą iniekcji
Fig. 5. No damage in the old repaired places

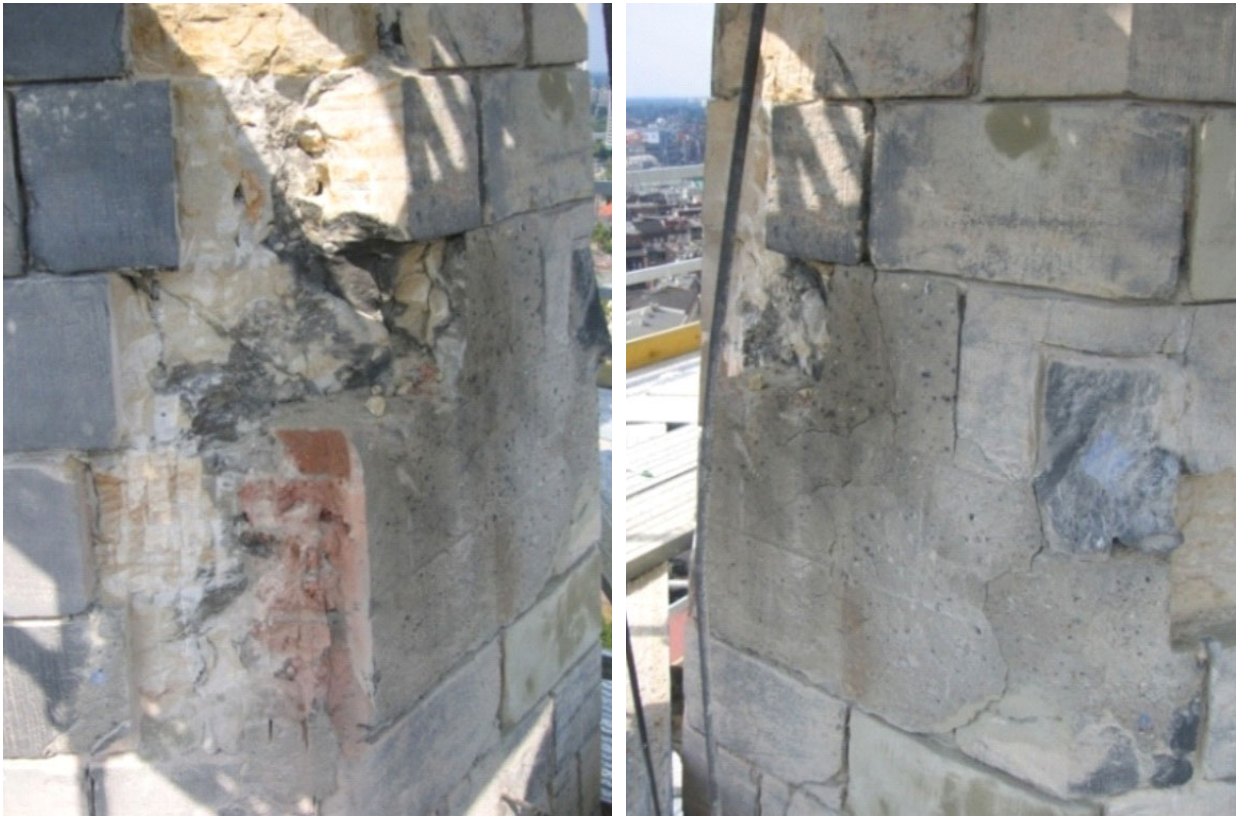
Podczas oględzin w kilku miejscach na powierzchni wieży stwierdzono występowanie śladów po ostrzale artyleryjskim z czasów II wojny światowej. Od strony północnej stwierdzono występowanie 2 otworów o powierzchni około 0,5 m² każdy, zaś od strony południowej otwór o powierzchni ponad 1 m². Zgodnie z relacją naocznego świadka mógł on powstać w wyniku ostrzału z radzieckiego czołgu próbującego zestrzelić niemieckiego snajpera. Fakt ten nie jest jednak potwierdzony źródłami historycznymi. Uszkodzenia od ostrzału artyleryjskiego zostały w przeszłości naprawione przez przemurowanie lub zabetonowanie (rys. 6). Na podstawie oceny stanu zdecydowano się pozostawić wykonane naprawy murów wewnętrznych i jedynie wymienić lub uzupełnić kamienne elementy elewacyjne.

During the inspection, traces of artillery fire from the period of World War II were discovered in some places on the tower surface. On the north side 2 holes were found, covering the surface of approximately 0.5 m² each, while on the south side one whole was found measuring over 1 m². According to an eyewitness' relation, the opening could have been made by a Soviet tank firing in order to shoot down a German sniper. However, this information has not been confirmed by historical sources. The damage from artillery fire was repaired in the past by walling over or filling in with concrete (fig. 6). On the basis of assessing the state, it was decided that the previous repairs of the inside walls should remain, while only masonry elements of the elevation would be replaced or filled in.

Rys. 6. Dawne naprawy w miejscu uszkodzeń spowodowanych ostrzałem artyleryjskim
 Fig. 6. Previous repairs to the places damaged in the artillery fire

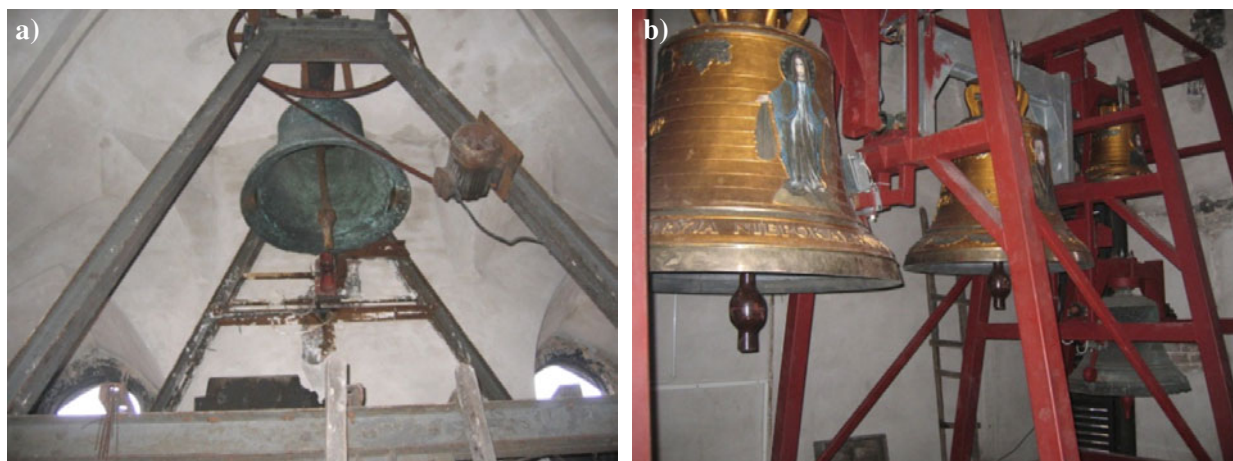
Od połowy XX wieku w wieży kościoła Mariackiego znajdował się jeden dzwon o masie 290 kg. Dzwon ten zawieszono na wsporczej stalowej konstrukcji kozłowej (rys. 7a), opartej na ścianach za pośrednictwem wmurowanych par ceowników [140]. Pierwotnie w wieży kościoła były jednak 3 dzwony, które zostały zdemontowane przez okupanta w latach 40 XX wieku. W ramach drugiego etapu remontu konserwatorskiego kościoła, zaplanowano przywrócenie stanu pierwotnego przez zabudowanie 3 nowych dzwonów, nazwanych: „Maryja Niepokalana” o masie 1200 kg, „Szramek” o masie 600 kg i „Damian”, ważący 130 kg. Przeprowadzono analizę statyczno-wytrzymałościową istniejącej stalowej konstrukcji kozłowej, która wykluczyła możliwość jej dalszego wykorzystania. Zaprojektowano nową konstrukcję pod dzwony oraz przy pomocy modelowania numerycznego przeprowadzono modalną analizę wpływu nowych dzwonów na konstrukcję wieży kościoła, która wykazała że zamontowanie 3 nowych dzwonów nie spowoduje uszkodzeń murów kościoła. Szczegółowy opis tej analizy zamieszczono w pracy [3]. Nową konstrukcję pod dzwony (rys. 7b) zakotwiono w murach wieży i zamontowano na elastomerowych wibroizolatorach, których zadaniem jest zmniejszenie wpływu drgań przenoszonych bezpośrednio na mury wieży.

Since the mid-20th century, there has been one bell weighing 290 kg hanging in the belfry of the Mariacki Church. The bell was suspended from a steel trestle structure (fig. 7a), propped against the walls by means of built-in pairs of C-beams [140]. Originally, however, the church tower housed three bells, which were dismantled by the occupying forces in the 1940s. The second stage of the conservatory rebuilding of the church involved restoring it to its original state by installing 3 new bells, called: “Immaculate Mary” weighing 1200 kg, “Szramek” weighing 600 kg and “Damian”, weighing 130 kg. A static-endurance analysis of the existing steel trestle construction was conducted, which excluded the possibility of its further use. Therefore, a new bell structure was designed and, with the help of numeric modelling, a modal analysis of the impact of the new bells on the church tower construction was carried out, which showed that installing 3 new bells will not cause any damage to the church walls. A detailed description of the analysis has been enclosed in the study [3]. The new bell-supporting structure (fig. 7b) was anchored in the tower walls and mounted on elastomeric vibro-insulators, which are to reduce the impact of vibrations transferred directly to the tower walls.

Rys. 7. Stary dzwon (a) i nowe dzwony na nowej konstrukcji kozłowej (b)
 Fig. 7. The old bell (a) and the new bells on the new supporting structure (b)

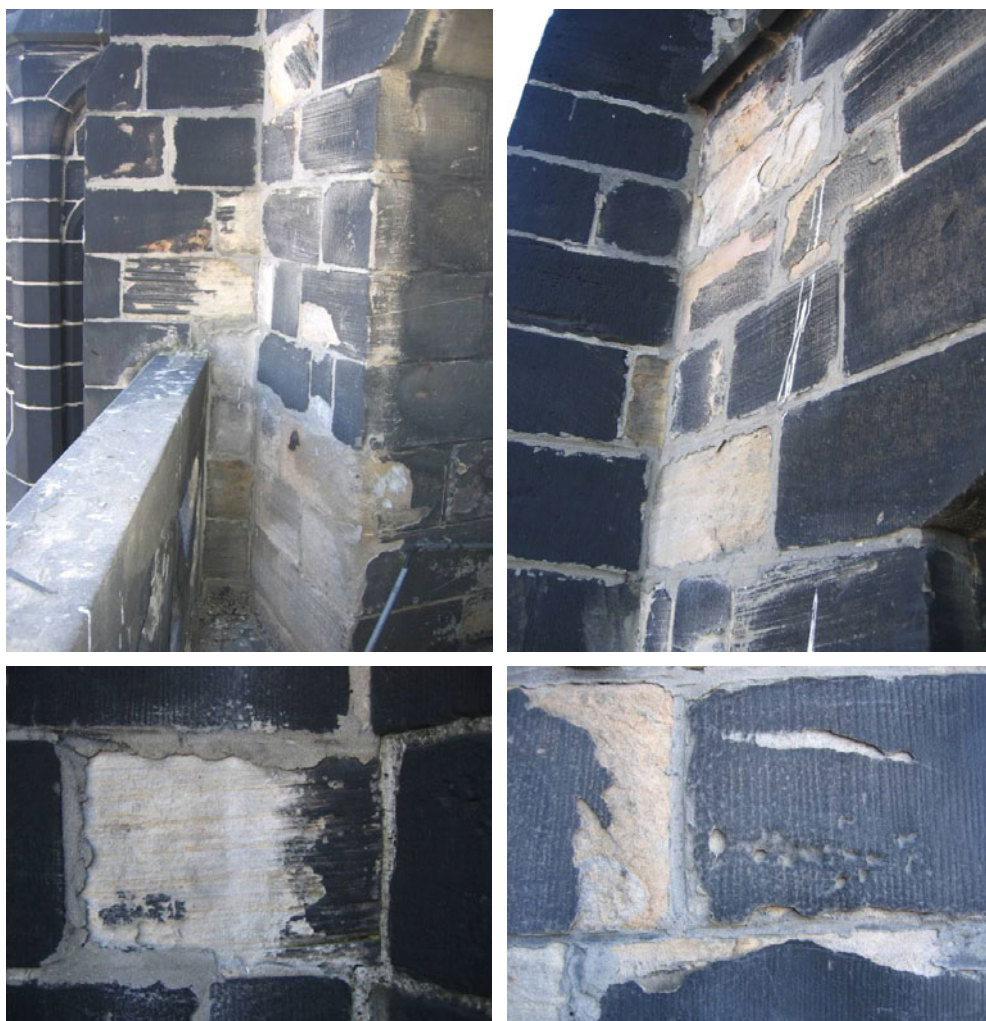
Czarny nalot na powierzchni murów kościoła jest wynikiem długoletniego działania agresywnego środowiska górnego śląska, a także zawartości pierwiastków żelaza w piaskowcu. Uszkodzenia korozyjne kamiennych elementów oraz spoin występowały lokalnie na wszystkich elewacjach. Część z tych uszkodzeń spowodowana była wcześniejszymi niefachowymi naprawami. Na rys. 8 przedstawiono uszkodzenia kamiennych elementów okładziny spowodowane wtórnym spoinowaniem zaprawą cementową. Miejsca większych ubytków elementów kamiennych okładziny zewnętrznej podczas wcześniejszych napraw zamurowywano cegłą i tynkowano (rys. 9). Uszkodzone elementy detalu architektonicznego wymieniano na betonowe.

Black coating on the surface of the church walls is the result of prolonged influence of the aggressive environment of Upper Silesia, and of the iron content in sandstone. Corrosive damage to masonry elements and joints occurred locally in all the elevations. Some of the damage was caused by previous, unprofessional repairs. Fig. 8 presents damage to the masonry elements of facing caused by repeated cement mortar pointing. The places of more serious damage to stone elements of outer facing were filled in with bricks and re-plastered during previous repairs (fig. 9). The damaged elements of architectonic detail were replaced with concrete.

Rys. 8. Ubytki elementów kamiennych spowodowane spoinowaniem zaprawą cementową
 Fig. 8. Defect of the stone masonry units caused by cement mortar pointing

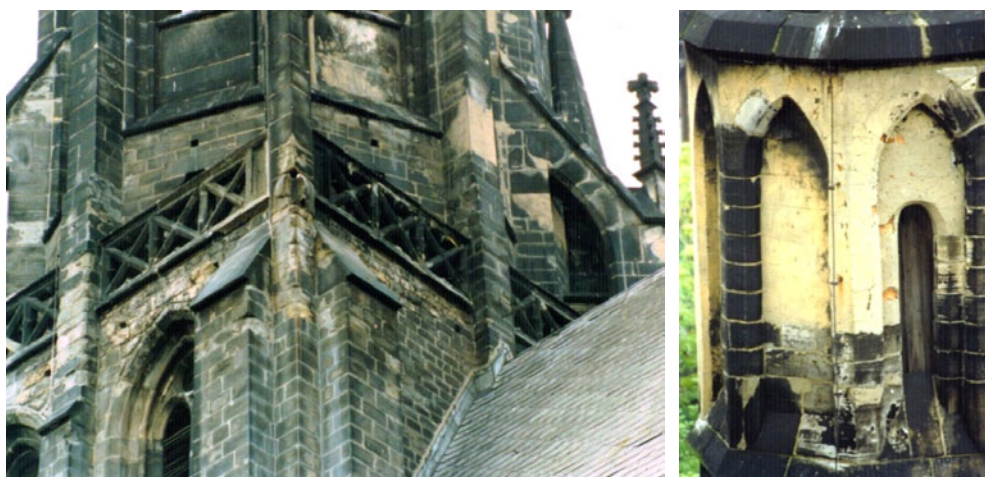
Rys. 9. Uszkodzenia elewacji Kościoła Mariackiego w Katowicach
 Fig. 9. Damage of the church facade

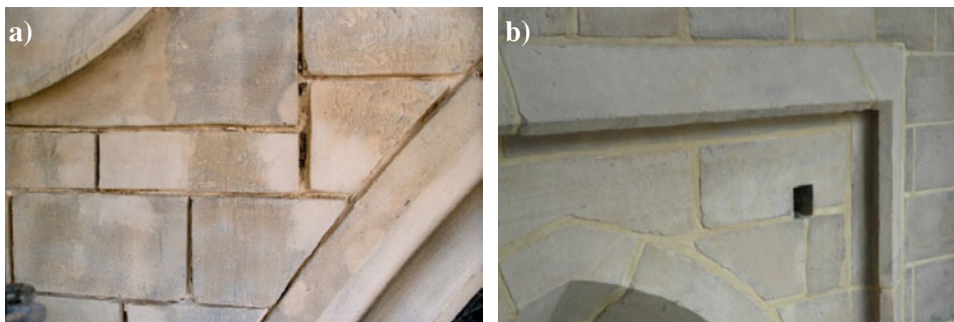
Rys. 10. Usunięcie spoinowania zaprawą cementową (a) i nowe spoiny wapienne (b)
 Fig. 10. Removal of the cement mortar pointing (a) and new lime mortar joints (b)

Oczyszczenie elewacji z czarnego nalotu przeprowadzono metodą przegrzanej pary. W tym celu zastosowano specjalną pastę zawierającą fluorek amonu jednego z wiodących producentów materiałów do renowacji obiektów zabytkowych. Zastosowania tego materiału pozwoliło na usunięcie nalotu i wydobyć pierwotnego koloru kamienia. Wtórne spoinowania elementów kamiennych zaprawą cementową zostały usunięte i zastąpione spoiną wapienną przeznaczoną do stosowania w obiektach zabytkowych (rys. 10).

Removing the black coating from the church elevation was performed using the method of overheated steam. For this purpose a special paste containing ammonium fluoride, made by one of the leading producers of materials for renovating historic monuments, was applied. The application of this material allowed for removing the coating and highlighting the original colour of masonry. Secondary pointing of stone elements with cement mortar was also removed and replaced with lime grout intended for use in historic monuments (fig. 10).

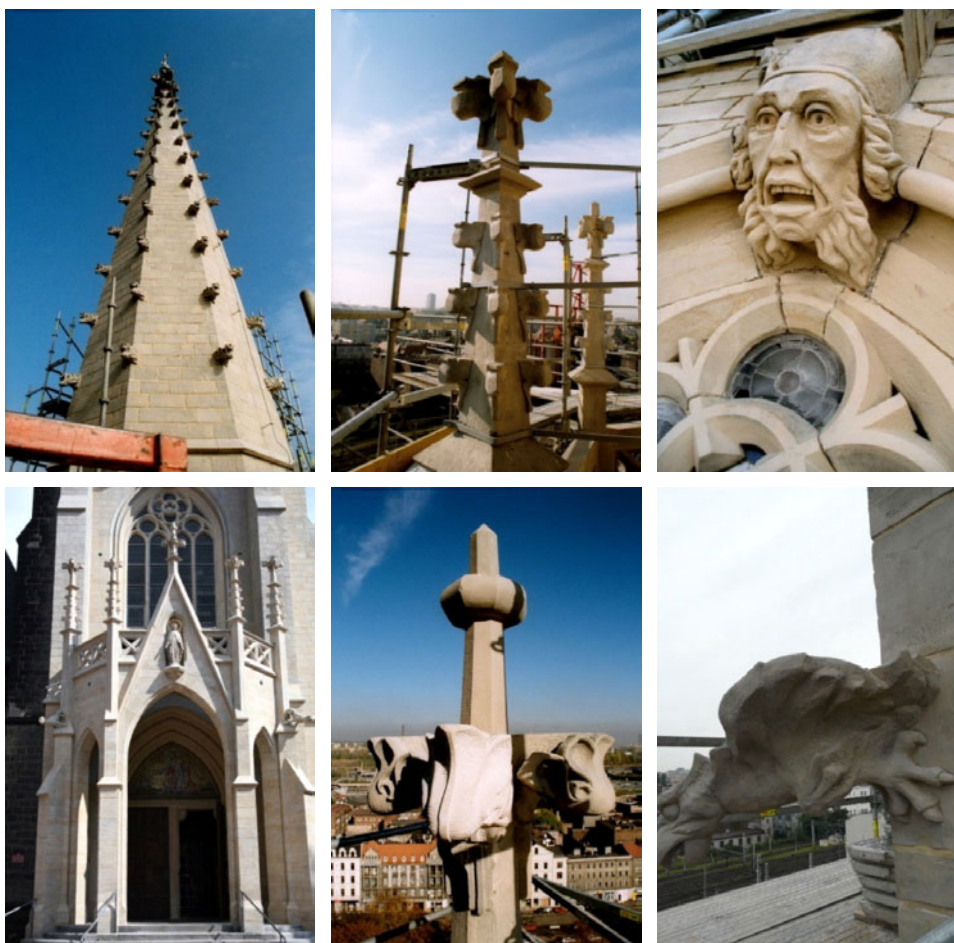
Rys. 11. Szczegóły elewacji po przeprowadzeniu prac renowacyjnych
 Fig. 11. Details of the renovation works

Odtworzono ponad 30 wielkogabarytowych kamiennych elementów wystroju architektonicznego, w tym czołganki, kamienne balustrady, kwiatony,

Over 30 large-scale masonry elements of architectonic decoration have been reconstructed, including crockets, stone balusters, finials, gar-

rzygacze i sterczyń (rys. 11). Wtórne betonowe laskowania okien wymieniono na kamienne. Przeprowadzenie prac wymagało zastosowania w miejscach uszkodzeń lub ubytków kilkuset nowych ciosów kamiennych. Ponieważ oryginalne elementy mają prążkowaną fakturę w nowych elementach wykonano podobną przy zastosowaniu gradzin.

goyles and pinnacles (fig. 11). Secondary concrete tracery in windows was replaced with stone. The work required using several hundred new stone blocks to replace the damaged or missing elements. Because the original elements have striated texture, the new elements were given similar by using special chisels.

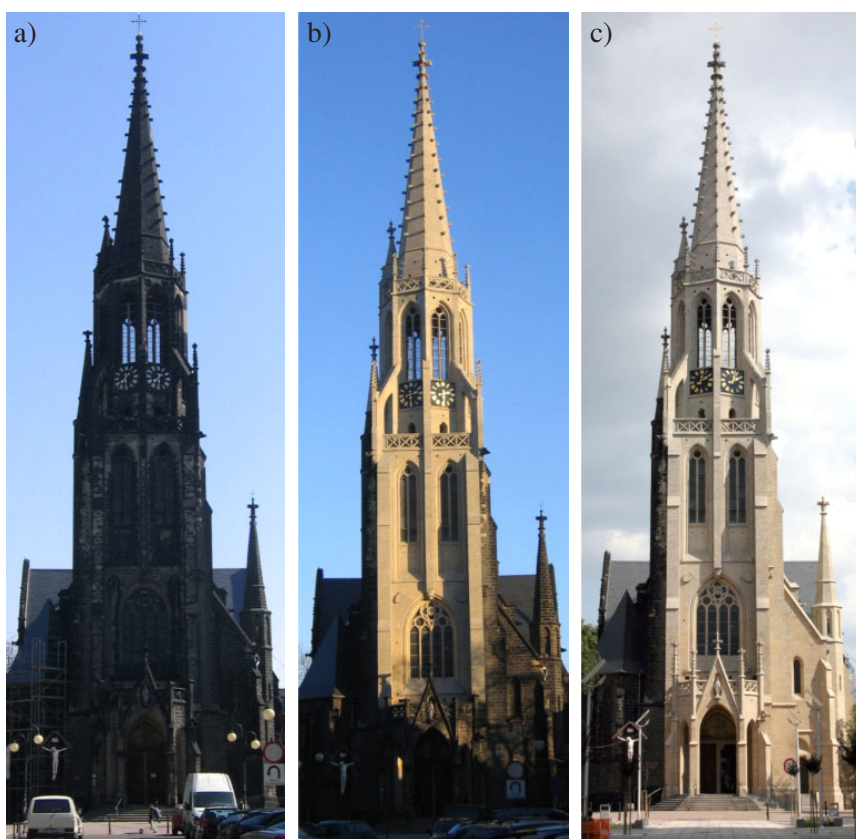
Rys. 12. Kościół Mariacki: a) marzec 2007 r., b) grudzień 2008 r., c) marzec 2009 r.
 Fig. 12. The Mariacki Church: a) March 2007, b) December 2008, c) March 2009

Remont konserwatorski wielkogabarytowych obiektów sakralnych jest procesem kosztownym ale i żmudnym. Prace muszą być wykonywane z należytą starannością, zgodnie ze sztuką konserwatorską i budowlaną. Właśnie mijają 3 lata od podjęcia prac nad elewacją Kościoła Mariackiego w Katowicach. Trwają prace ostatniego, trzeciego etapu obejmujące swym zakresem ściany nawy i prezbiterium. Zakończenie prac planuje się na drugą połowę 2010 r, jednak już teraz wyraźnie jest widoczny efekt wykonanych prac (rys. 12).

Conservatory rebuilding of large-scale church objects is an expensive and laborious process. The work has to be performed with meticulous care, according to the conservation and building rules. 3 years have just passed since the work on the elevation of the Mariacki Church in Katowice commenced. The third and final stage, which encompasses work on the walls and presbytery, is currently under way. It is to be completed in the second half of 2010, but even now the effects of all the work which has been done are clearly visible (fig. 12).
