## Wpływ głębokich wykopów na stan techniczny historycznej zabudowy

## Influence of deep excavations on technical condition of historical buildings

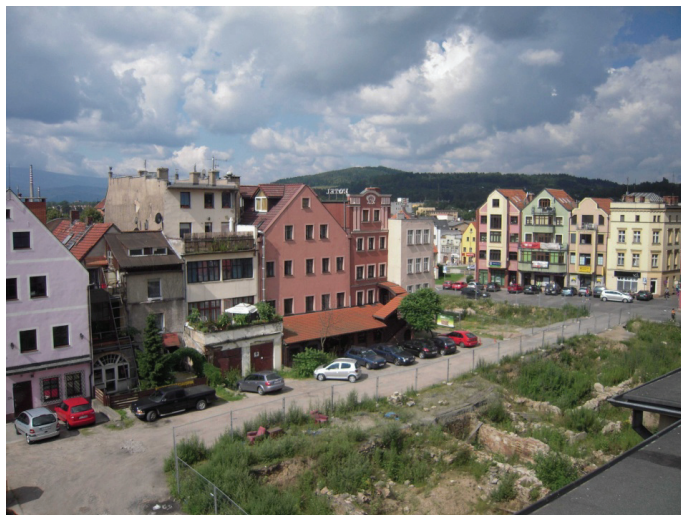
up late in 19<sup>th</sup> or early in 20<sup>th</sup> century (fig. 1). Nevertheless, these buildings were raised on the remains of old, often medieval structures, recognizable thanks to archival documentation and archeological reveals. Buildings are built in traditional way – brick walls, masonry

Rys. 1. Widok ogólny terenu projektowanego wykopu i sąsiadujących budynków  
Fig. 1. General view of excavation area and surrounding buildings

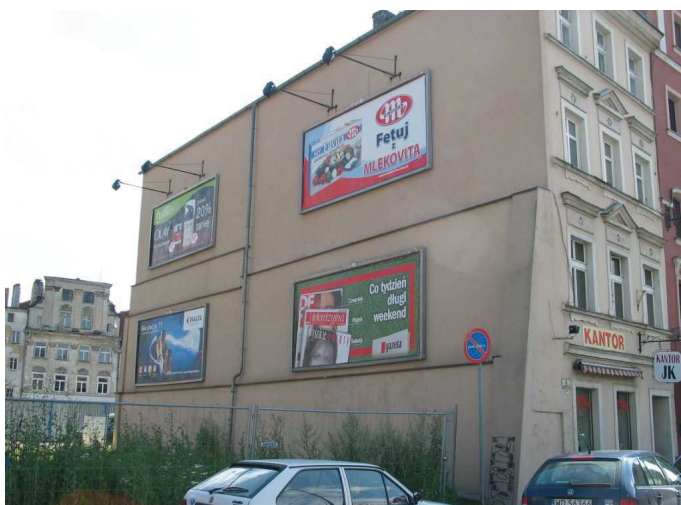
Nearby gable wall of the second building (fig. 2), from the side of the planned investment, two foundation pits were made. In the first of excavations the existence of common cellar between part of existing and neighbor demolished building was noticed, covered by masonry vault (fig. 3). In the middle of span the vault was supported by pillar lacing by arcs. Vault pillar and arcs were made of brick. However, it occurred that part of the evaluated building's wall was placed on this vault, and not directly, but

Rys. 2. Widok ściany szczytowej budynku  
Fig. 2. View of building gable wall

W obu budynkach stwierdzono liczne zarysowania i lokalnie spękania, których układ świadczył o już istniejącym osiadaniu ścian szczytowych i ich odchylaniu się w kierunku wykopu. Stan techniczny jednego z budynków wymagał tymczasowego skotwienia ściany szczytowej.

cal cracks were observed, which configuration gave witness of existing gable walls settlement and aberration in direction of realized new excavations. Technical condition of one of the buildings required temporal anchoring of gable wall.

Planowana głębokość wykopu wynosi 5 m ppt., a więc ok. 3,70 m poniżej poziomu posadowienia istniejących fundamentów. Z uwagi na konieczność dużego ograniczenia przemieszczeń ww. ścian oraz zaleganie w obrębie prowadzonych prac resztek ceglanych fundamentów, zaproponowano zabezpieczenie ścian wykopu za pomocą ścianki z pali wierconych, kotwionych w gruncie lub podpieranych zastrzałami od strony wykopu. Ponadto zaprojektowano podbicie fundamentów omawianych ścian za pomocą mikropali.

Planned depth of excavation was 5 m below the ground level, so it is about 3.70 m below existing foundation base. Because of necessity of displacement limitation of the old buildings walls and existing remains of medieval brick foundations in working area, protection of excavation walls was made with drilling piles, anchored in ground or supported by angle struts from the excavation interior. Furthermore, foundation underpinning was designed using micropiles.

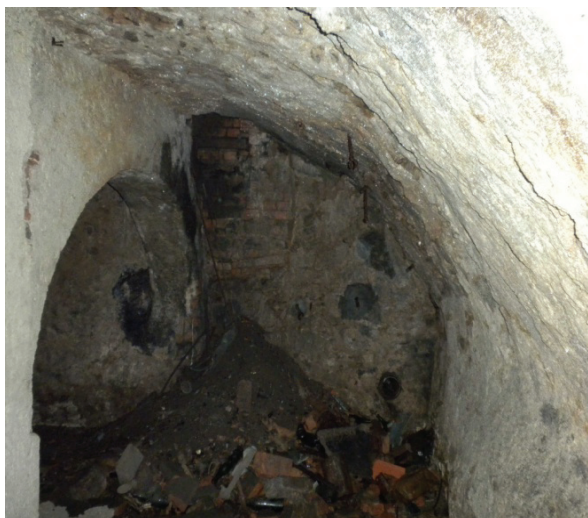
dyнку został posadowiony na tym sklepieniu, lecz nie bezpośrednio, ale na warstwie podsypki gruzowej. Całkowita rozpiętość sklepienia kolebkowego wynosiła ok. 4,7 m, długość pomieszczenia ok. 6,0 m, a wysokość w kluczu 2,45 m. W drugiej odkrywce stwierdzono, że ściana szczytowa budynku jest posadowiona w tej części budynku na ławie kamiennie-ceglanej na zaprawie wapiennej na głębokości ok. 1,3 m poniżej terenu (rys. 4).

Rys. 3. Widok sklepienia i filara ceglanego  
Fig. 3. View of masonry vault and pillar

on rubble layer. Overall span of barrel vault was around 4.7 m, length of cellar was 6.0 m, and height in key was 2.45 m. In the second foundation pit it was noticed that building's gable wall was placed directly on brick-stone continuous foundation on lime mortar, on depth approximately 1.3 m below the ground level (fig. 4).

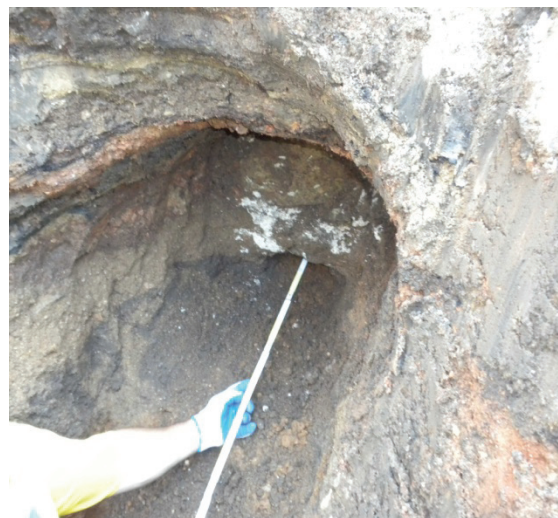
Rys. 4. Widok odkrywki fundamentu ściany  
Fig. 4. View of foundation pit

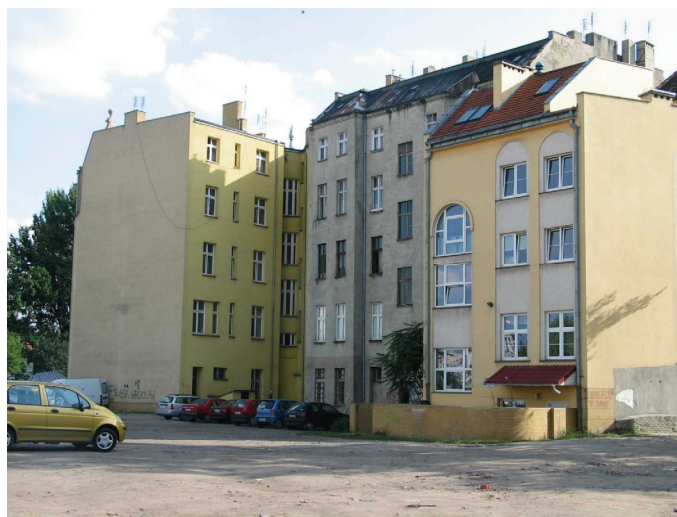
Projektowany wykop pod posadowienie nowego budynku ma być usytuowany w sąsiedztwie trzech kamienic, pochodzących z przełomu XIX i XX wieku (rys. 5). Wszystkie budynki mają tradycyjną konstrukcję, tzn. murowane, ceglane ściany nośne, masywne stropy nad piwnicami, drewniane lub ceramiczne stropy międzykondygnacyjne i drewnianą konstrukcję dachu (w jednym przypadku,

Excavation for new building foundation was planned in neighborhood of 3 apartment houses, with 19<sup>th</sup> and 20<sup>th</sup> century origin (fig. 5). All the buildings have traditional construction id. brick bearing walls, masonry vaults over cellars, wooden floors or ceramic slabs between storeys and timber roof constructions (in one case, due to carried out repair, over part of the buildings ventilated flat roof

Rys. 5. Widok zespołu budynków od strony projektowanego wykopu  
Fig. 5. View of group of buildings from excavation site

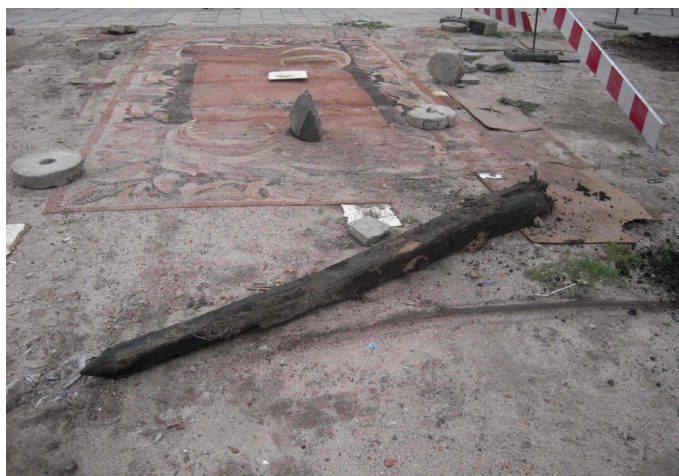
co w zasadzie potwierdziło dane archiwalne. Ponadto wykonano odkrywki na terenie projektowanego wykopu, w miejscu posadowienia nieistniejącego już budynku. Z wykopu o głębokości ok. 4,0 m wydobyto pale drewniane (rys. 7).

about 0.80 m and 1.40 m of overhang, what actually confirmed archival data. There were also made excavation pits in planned excavation site, in place of demolished building base. Wooden piles with height around 4.0 m were got out from excavation (fig. 7).

Rys. 7. Drewniany pal fundamentowy  
Fig. 7. Wooden foundation pile

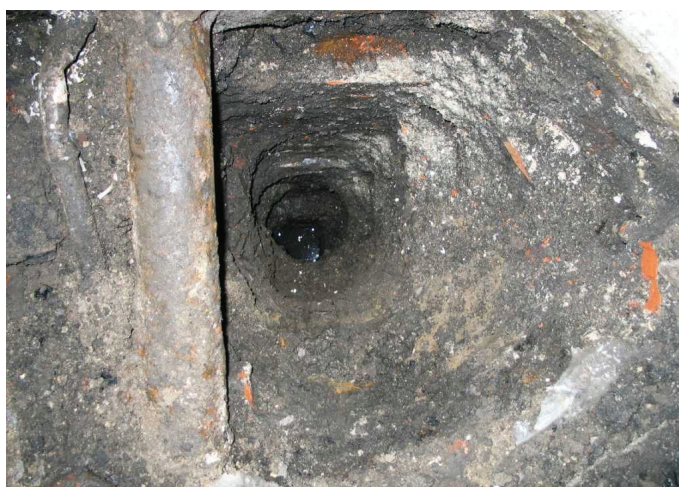
Adjoining building, according to archival documentation, was founded on continuous, masonry footing with set-offs, at the depth 6.0 m below the ground level (fig. 8). In the realized foundation pit (fig. 9) there was discovered a masonry foundation with sets-off of 26 cm of reach. The depth of pit was 4.7 m below the ground level

wyniosła 4,70 m poniżej poziomu terenu. Potwierdziło to z dużym prawdopodobieństwem dane dotyczące posadowienia, wynikające z projektu archiwalnego.

Rys. 9. Odkrywka fundamentów ceglanych  
Fig. 9. View of masonry foundation

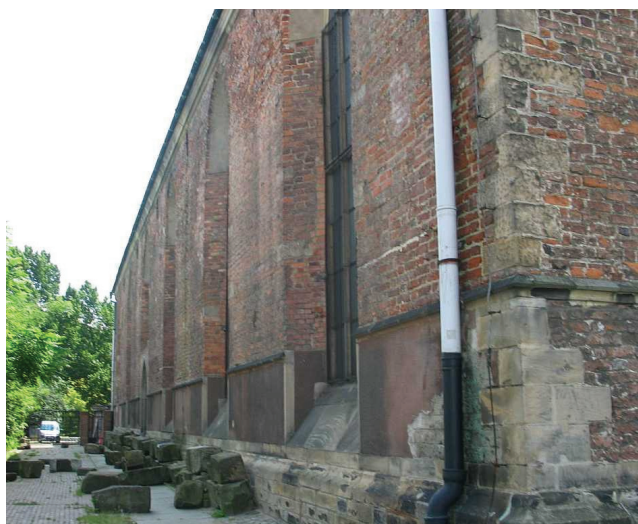
Rys. 11. Widok ściany podłużnej kościoła  
 Fig. 11. View of longitudinal wall of church

Na ścianach zewnętrznych, łukach i sklepieniach obiektu kościoła stwierdzono liczne, wyraźne zarysowania i lokalnie, spękania. Część tych uszkodzeń jest związana jeszcze ze zniszczeniami, które obiekt odniósł w okresie wojny, jako konsekwencja bombardowań i pożarów. Niektóre z zarysowań są jednak ciągle „aktywne”, co można stwierdzić po spękaniach plomb, założonych na spękaniach łuków poprzecznych w lewej nawie kościoła. Świadczy to o zachodzącym w dalszym ciągu procesie osiadania obiektu kościoła i dopasowywaniu się jego konstrukcji do istniejących, zmiennych, warunków gruntowych i obciążeń.

On external walls, and internal arcs and vaults in the church, numerous and clear scratches and local, deep cracks were noticed. Some of these damages are connected to the damages the church had during the war as a consequence of bombardments and blazes. Some of the scratches are still active though, what can be confirmed by leaden seal cracks, placed on lateral arc cracks in church's left aisle. It is a sign of ongoing settlement of the church and fitting its construction to existing and changing ground and loading conditions.

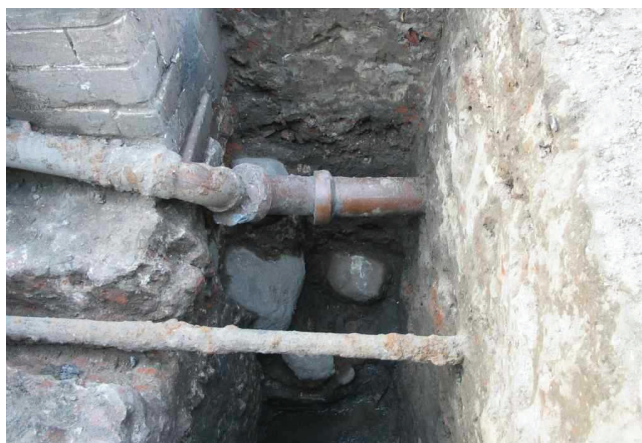
W pierwszej odkrywce stwierdzono ceglana ścianę fundamentową (rys. 12), a na głębokości ok. 3,2 m poniżej poziomu terenu wystąpiło ustabilizowane lustro wody gruntowej. Na tym poziomie stwierdzono też występowanie w ścianie ceglanej kamieni i gładzów, stanowiących pierwszą warstwę fundamentową oraz pozostałości dawnej opinki drewnianej z desek gr. ok. 5-6 cm, stanowiących dawne szalowanie ściany fundamentowej. Kontynuując kopanie poniżej lustra wody, stwierdzono, że prawdopodobny poziom usytuowania fundamentów wynosi ok. 3,30 m poniżej poziomu terenu.

In the first reveal brick laid foundation wall was confirmed (fig. 12). On the depth of 3.2 m below the ground level occurred stabilized ground water level. On this level there were also fund stones and boulders creating first foundation layer, and also remains of old wooden lagging from planks 5-6 cm thickness which were old foundation wall boarding. Continuing the digging beneath the water mirror concluded that the probable foundation base is 3.30 m below the ground level.

Rys. 12. Odkrywka fundamentu w narożu  
Fig. 12. View of foundation pit in corner

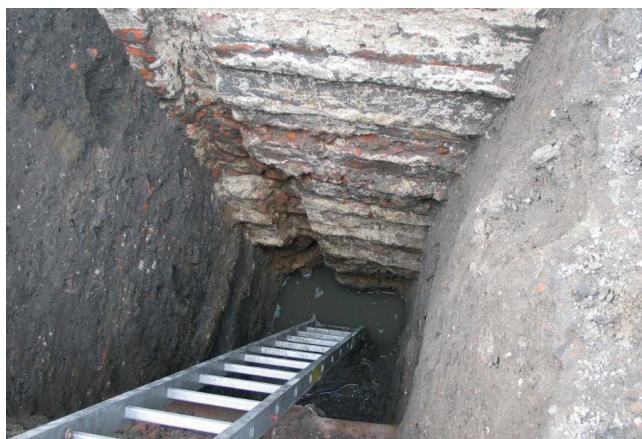
W drugiej odkrywce (rys. 13) także stwierdzono ceglana ścianę fundamentową, z jedną odsadzką o szerokości ok. 12 cm, ok. 20 cm poniżej poziomu terenu. Na głębokości ok. 3,30 m pod poziomem terenu

In the second excavation pit (fig. 13) there was also confirmed brick laid foundation wall with one offset of 12 cm of width, approximately 20 cm below the ground level. On the depth around 3.30 m below the ground level there was stabilized ground water level. On this level there was confirmed occurrence of lagging from planks,

Rys. 13. Odkrywka fundamentu ściany  
Fig. 13. View of wall foundation pit

występuje ustabilizowane lustro wody gruntowej. Na tym poziomie stwierdzono też występowanie resztek opinki z desek, stanowiących szalowanie ściany fundamentowej, jak w odkrywce nr 1. W odkrywce nr 2 są wyraźnie ślady szalowania na ścianie, widoczne w postaci odcisniętych na wierzchu ściany śladów desek oraz pionowych bruzd w ścianie, stanowiących ślad po słupkach szalowania. Poniżej lustra wody stwierdzono, że ściana fundamentowa schodzi co najmniej ok. 60 cm poniżej lustra wody. Zatem minimalny poziom posadowienia fundamentów wynosi ok. 3,9 m poniżej terenu. Projektowany wykop ma mieć głębokość do 9,5 m poniżej istniejącego poziomu terenu.

being foundation wall's boarding, like in pit no. 1. In pit no. 2 there were clear traces of wall boarding in shape of printed on the wall surface plank traces and vertical chases which were boarding post's remains. Below the water level the foundation wall was confirmed to be at least about 60 cm below the water level. In consequence, minimal foundation base level was estimated to be around 3.9 m below the ground level. New excavation is planned to be 9.5 m deep below existing ground level.

Wykonane odkrywki fundamentów pozwoliły określić z dużą dokładnością głębokość posadowienia fundamentów kościoła. Analiza projektu wykonania zakotwienia ściany szczelinowej wykazała, że pierwszy, najwyższy poziom kotew ma być zagłębiony w pionie ściany na ok. 10 m poniżej poziomu terenu, czyli znajduje się ok. 6 m poniżej spodziewanego poziomu fundamentów nawy kościoła. W tym poziomie nie powinny występować elementy konstrukcyjnie związane z fundamentami kościoła, nawet, gdyby miałyby to być pale drewniane. Jednakże, ponieważ na terenie przyległym do kościoła występowała wcześniejsza zabudowa, a cały obszar należał do dawnego starorzecza Odry, w miejscu wykonywania kotew możliwe jest występowanie pozostałości wcześniejszej, historycznej zabudowy oraz głazów, co wymusza, aby prace wiertnicze były prowadzone pod ciągłą kontrolą i przypadku natrafienia na przeszkody projekt ścianki powinien uwzględniać możliwość korekty usytuowania kotew w stosunku do pierwotnie zakładanej.

Realized walls foundation excavations allowed to define with great accuracy the depth of church's foundation base. The analysis of trench walls anchoring project showed that first, highest anchor level will be sunk about 10 m below the ground level that is about 6 m below determined church's nave foundation base. In this level should not occur any construction elements connected to church's foundation, even if there were wooden piles. However, since on terrain adjacent to the church existed earlier buildings and entire area belong to old Odra river bed, in place of trench walls anchoring existence of earlier historical buildings and boulders is possible. These obliges that drilling works have to be made under constant supervision and in case of finding any obstacle, the excavation protection walls design should include possibility of displacing the anchor situation from the original plan.
