Analiza wybranych uszkodzeń Pawilonu Czterech Kopuł Hansa Poelziga we Wrocławiu

Analysis of the chosen damages of Hans Poelzig's Four Domes Pavilion in Wrocław

In the paper damages caused by thermal-damp reasons in Four Domes Pavilion erected at the beginning of 20th century in Wrocław, are presented. The results and the procedures concerning the examinations of wall dampness, kinds and salt concentration are described and microorganisms occurring in the described building are identified. The reasons for building damages are defined and in the summary the importance of thermal-damp issues is highlighted. They should be thoroughly analyzed while renovation designs of buildings of historical value are being worked out.

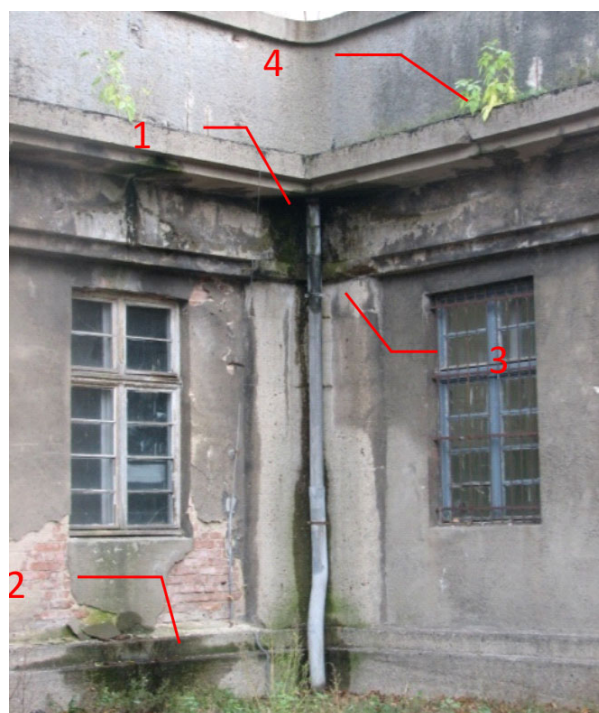
Rys. 4. Przykładowy widok uszkodzeń w narożu wewnętrznym skrzydła północnego i wschodniego. Widoczne ślady po wyciekach z koryt i rur spustowych (1), zawilgocenie zewnętrznej powierzchni ściany (2), zaawansowana powierzchniowa korozja betonu (3), rosnąca roślinność na gzymsie (4)

Fig. 4. Demonstration view of damages in the corner of the inner northern and eastern wings. visible traces of leakages from gutters and drainpipes (1), dampness of the outer wall surface (2), advanced surface corrosion of concrete (3), plant growth on the cornice (4)

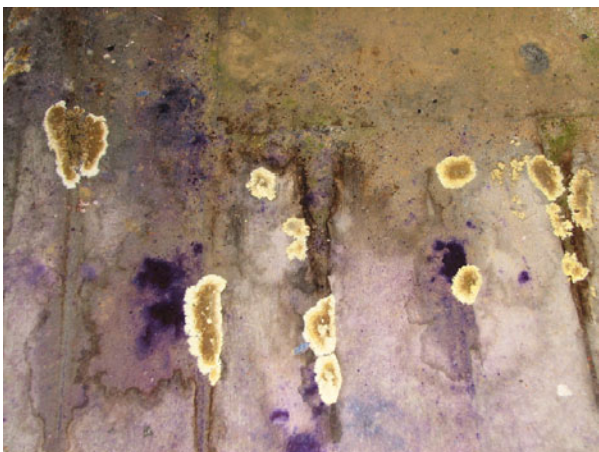
Rys. 5. Skrzydło północne. Widok porażenia desek podłogowych przez grzyba domowego właściwego
Fig. 5. Northern wing. View of wooden floor damages caused by house fungus

Dodatkowo w badanym obiekcie stwierdzono rozwój grzyba domowego właściwego (*Serpula lacrymans*) – w deskach podłogowych (rys. 5, 6) oraz owada kołatka domowego (*Anobium punctatum*) – w deskach podłogowych w stolarni.

The growth of house fungi (*Serpula lacrymans*) in floor boards (fig. 5, 6) as well as wood borer (*Anobium punctatum*) in carpenter's shop of the examined building were found.

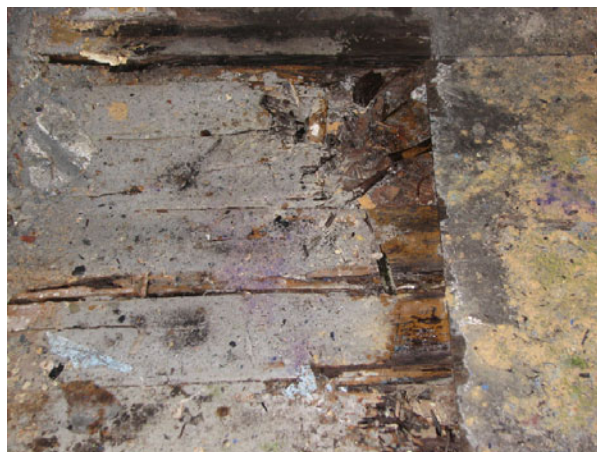
Fot.6. Skrzydło północne. Widok porażenia desek podłogowych przez grzyba domowego właściwego
Fig. 6. Northern wing. View of wooden floor damages caused by house fungus

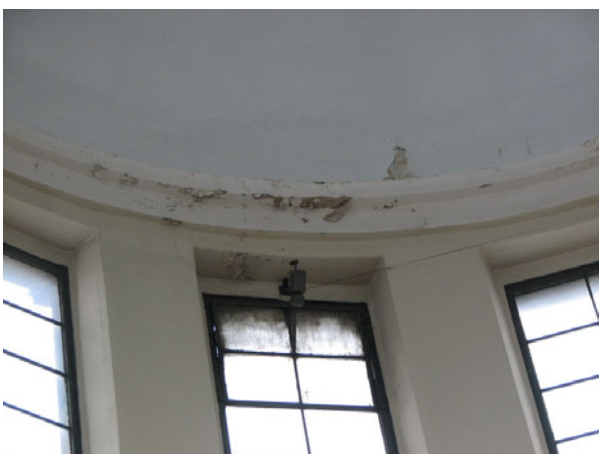
Rys. 7. Skrzydło południowe. Widok od dołu fragmentu kopuły kołowej. Widoczne ślady po przeciekach i rozwój grzybów pleśniowych
Fig. 7. Southern wing. View of a fragment of circular dome. Visible traces caused by leakage and mildew fungus growth

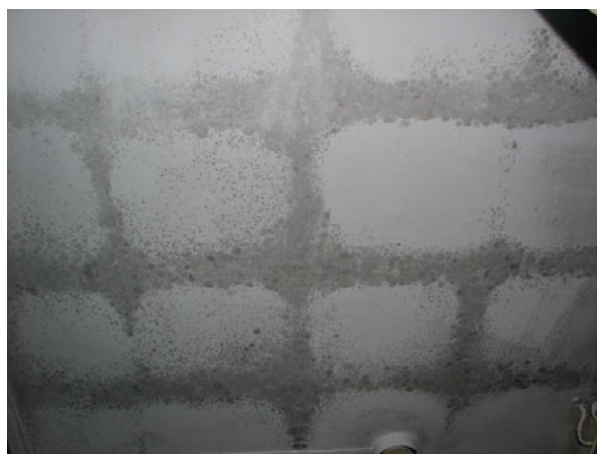
Rys. 8. Skrzydło południowe. Widok „przemarzających” żeber stropu. Główną przyczyną występowania tego zjawiska jest zbyt mała izolacyjność termiczna stropodachu
Fig. 8. Southern wing. View of freezing slab-rib ceiling. The main reason for its occurrence is unsatisfactory thermal insulation of the flat roof
