Bronisław Gosowski*, Maciej Gosowski**, Tomasz Kasprzak*

Odbudowa po katastrofie sufitu sali gimnastycznej zabytkowej szkoły poddanej termomodernizacji

Reconstruction of the ceiling of a gymnasium at the historic school after the catastrophic failure during thermal efficiency improvement

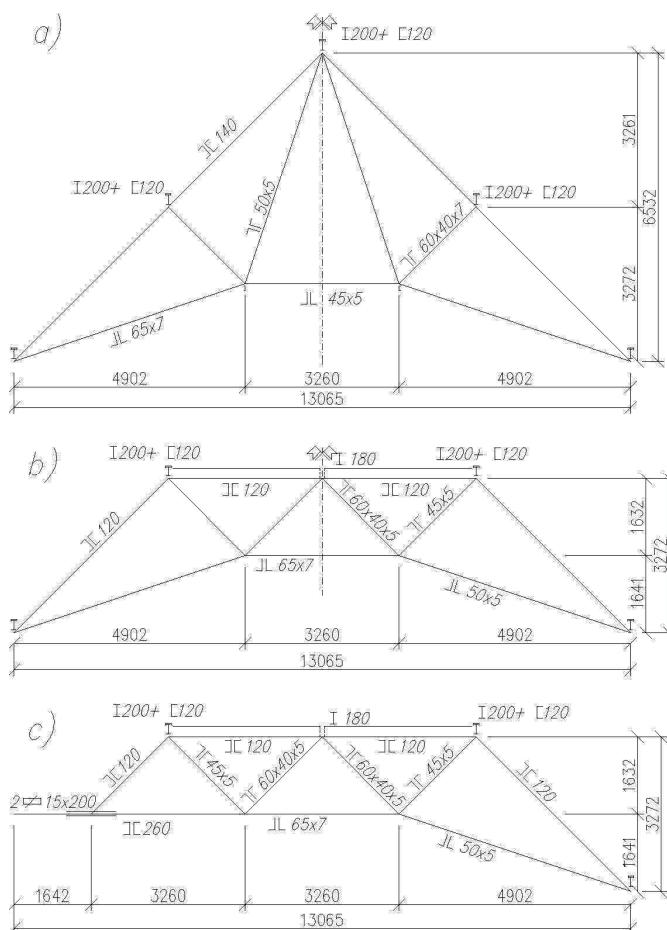
Rys. 2. Stalowe więzary przekrycia sali gimnastycznej:
a) trójkątny, b) trapezowy, c) trapezowy z wymianem [mm]

Fig. 2. Steel trusses of the gymnasium's roofing:
a) triangular, b) trapezoidal, c) trapezoidal with a trimmer beam [mm]

Wzmocnienia konstrukcji stalowej dachu obejmowały: wybrane wiązary (dwa trójkątne i trapezowy z wymianem), płatwie pośrednie (w polach między wiązarami trójkątnymi) oraz płatwie koszone.

Wzmocnienie prętów wiązarów polegało na wykonaniu dodatkowych przewiązek w pasach górnych z ceowników, poniżej podparcia na nich płatwi pośrednich, w dwóch środkowych wiązarach trójkątnych, a także w wiązarze trapezowym

Strengthening of the steel construction of the roof included: some chosen roof trusses (two triangular and the trapezoidal one with a trimmer beam), intermediate purlins (in the fields between the triangular roof trusses) and basket purlins.

Strengthening of the rods of roof trusses consisted in making additional batten plates in the upper chords of U-sections, below supporting on them intermediate purlins, in two central triangular roof trusses, and also in the trapezoidal roof truss with

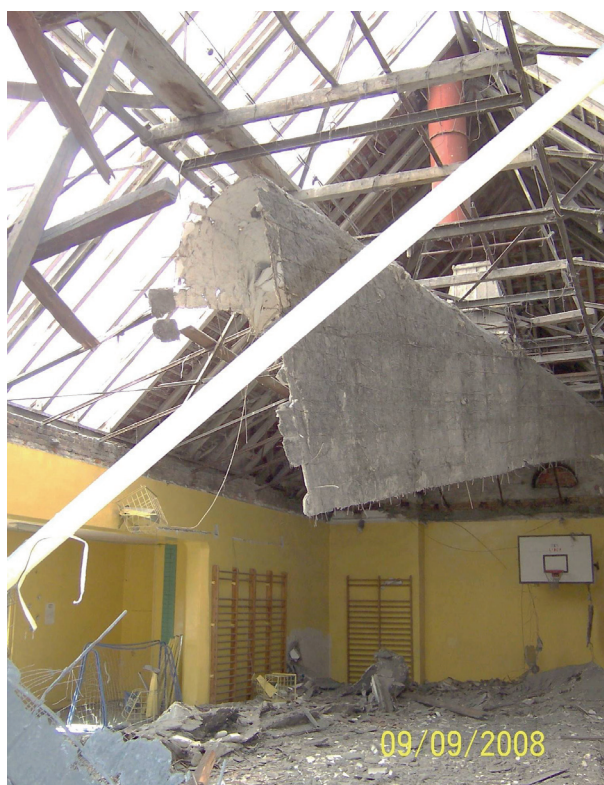
Sufit po wykonaniu (na deskowaniu) i związaniu zaprawy cementowo-wapiennej, ze względu na swój kształt stanowił układ tarczownicowy, w którym obciążenie od ciężaru własnego mogło być nawet w całości przekazywane bezpośrednio na ściany sali gimnastycznej. Warunkiem tego był nienaruszony stan układu tarczownicowego. Od dołu sufit pokryty był wyprawą z gipsu, który w miejscach załamania płaszczyzn i przy ścianach przechodził w sztukaterie, o grubości nawet do 8 cm. Widok omawianego sufitu od strony wejścia do sali, w stanie przed awarią budowlaną, pokazano na rys. 3.

The ceiling after being made (on the planking) and after setting the cement-lime mortar, due to its shape formed a folded plate structure, in which the load by its own weight could even be entirely passed on directly on the walls of the gym. The condition for that was to keep intact state of the folded plate arrangement. From the bottom side the ceiling was covered with plaster, which in the points of corners between planes and at the walls was adorned with stuccowork, of the thickness up to 8 cm. The view of the described ceiling from the side of the entrance to the hall, in the state before the building catastrophe has been shown in fig. 3.

Rys. 3. Widok sufitu sali gimnastycznej przed katastrofą
Fig. 3. View of the gymnasium's ceiling before the catastrophe
