Zbigniew Pająk*

Stan zachowania sklepień „Rabitz” w wybranych obiektach zabytkowych

The condition of the ‘Rabitz’ vaults in the selected historic objects

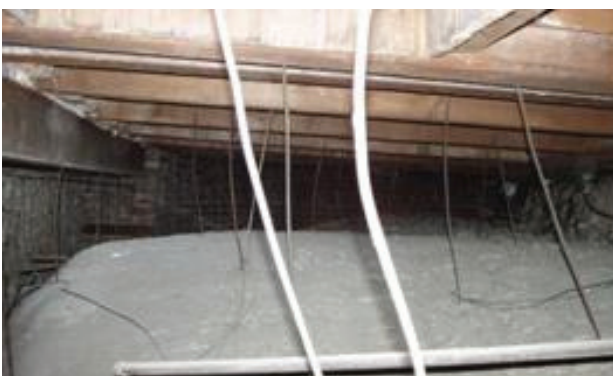
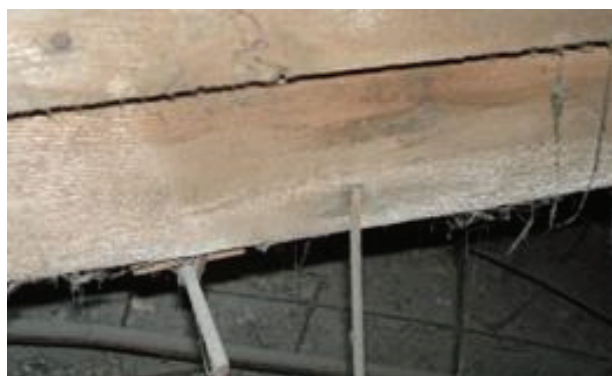
Rys. 6. Podwieszenie sklepień do belek stropowych
Fig. 6. Suspension of the vault on the floor beam

tami o średnicy 4 do 6 mm. Widoki podwieszeń przedstawiono na rys. 6.

Na podstawie przeprowadzonych oględzin i odkrywek stwierdzono ogólnie dobry stan zachowania konstrukcji sklepień. Większość prętów podwieszających była luźna co świadczy, że sklepienia pracują jak powłoki i przekazują obciążenia na ściany obwodowe.

with the help of wires of 4 to 6 mm in diameter. Fig. 6 shows the views of suspended structures.

On the basis of visual inspection and opening strips, the structure of vaults was generally found to be in good condition. Majority of suspending rods were loose, confirming that the vaults worked as shells and passed the loads onto the perimeter walls.

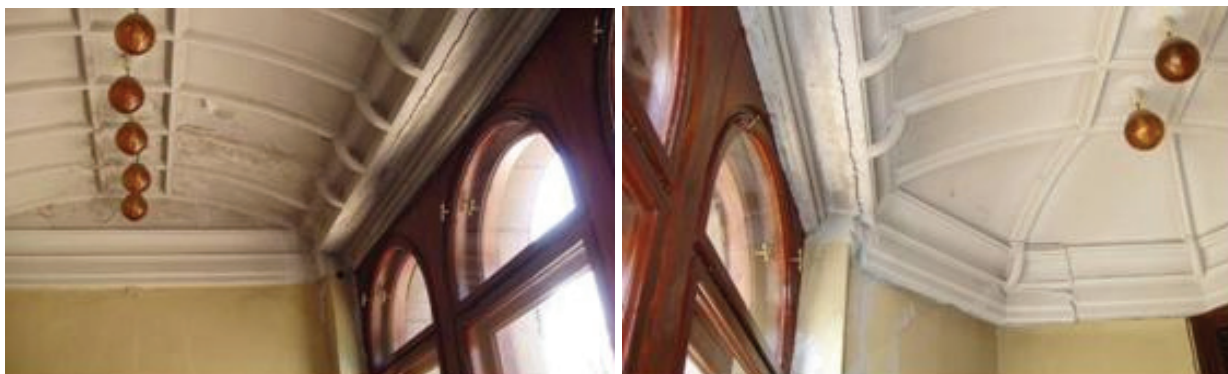
Rys. 7. Sklepienie przed awarią
Fig. 7. The vault before the failure

W jednym wypadku, sklepienia kolebkowego odcinkowego o rozpiętości około 3,2 m i długości 5,8 m, usytuowanego pod wyżej położonym tarasem nastąpiło nagłe zawalenie się całego sklepienia. Sklepienie to wcześniej wykazywało już, stopniowo powiększające się, spękania wzdłuż oparcia na ścianie zewnętrznej i zawilgocenia od strony nieszczelnego tarasu (rys. 7). Po zawaleniu się sklepienia stwierdzono, że przed kilku laty wykonywano remont tarasu, podczas którego wymieniano skorodowane belki stopowe. Podczas tej wymiany usunięto część wieżaków, a pozostałe nie utrzymały ciężaru sklepienia, które było dodatkowo obciążone grubymi warstwami wypraw gipsowych. Poza tym od strony wnętrza budynku sklepienie na całej długości opierało się na lekkiej ażurowej ścianie, która

In the case of a segmental barrel vault of about 3.2 m in span and 5.8 m in length situated under a terrace, there occurred a sudden collapse of the whole vault. The vault had earlier shown gradually growing cracks along the support on the external wall and dampness from the side of the leaky terrace (fig. 7). After the collapse it was found that the terrace had been repaired several years earlier, and the corroded floor joists were replaced. Some suspension members were removed, and the remaining ones could not bear the weight of the vault, which was additionally loaded with thick layers of plaster mortar. Moreover, inside the building the vault was supported at its whole length by a light open-work wall which was unable to transfer the stretching forces – in that

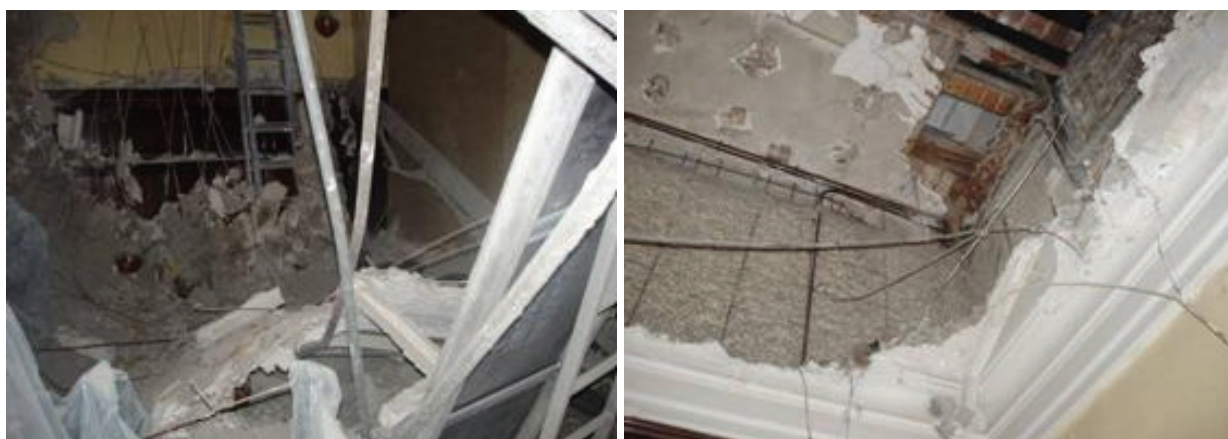
Rys. 8. Widoki zawalonego sklepienia
Fig. 8. View of the collapsed vault

nie była w stanie przenieść sił rozporowych – w tym wypadku ciężar sklepienia prawie w całości przekazany był na wieszaki, których część usunięto podczas wspomnianego remontu. Widok zawalonego sklepienia „Rabitz” przedstawiono na rys. 8.

case the weight of the vault was almost entirely transferred onto the suspension members (some of them had been removed during the above mentioned repairs). Fig. 8 shows the view of the collapsed ‘Rabitz’ vault.

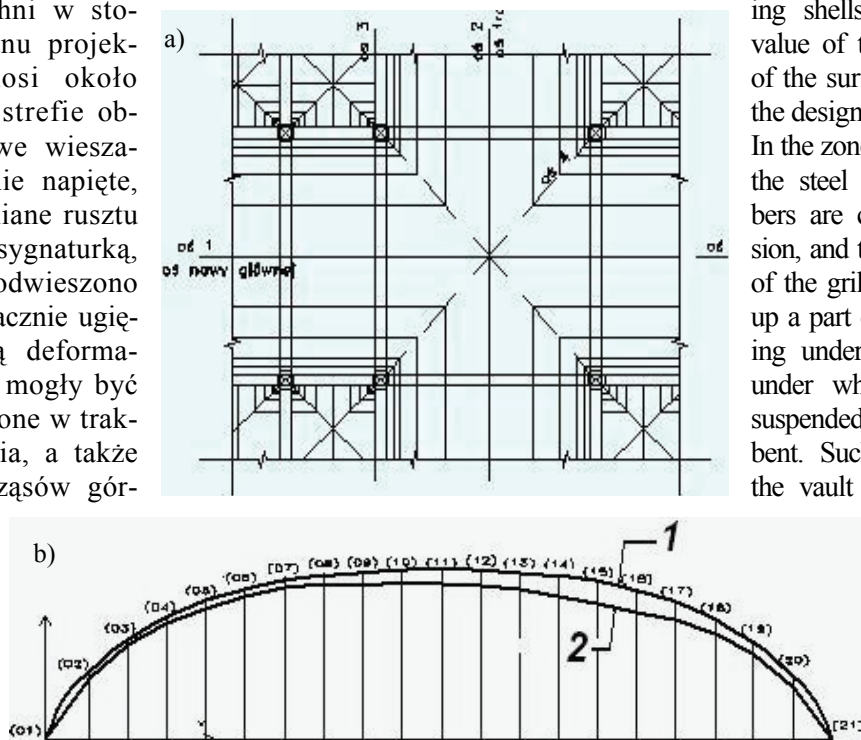
W trakcie oględzin konstrukcji stwierdzono wyraźną deformację sklepienia w strefie przenikania się walcowych powłok nawy głównej i transeptu. Wyniki pomiaru deformacji, wzdłuż przekątnej przenikania się powłok, przedstawiono na rys. 10. Maksymalna wartość obniżenia powierzchni w stosunku do stanu projektowego wynosi około 120 mm. W strefie obniżenia stalowe wieszaki są wyraźnie napięte, a belki drewniane rusztu więźby pod sygnaturką, do których podwieszono sklepienie, znacznie ugięte. Przyczyną deformacji sklepienia mogły być błędy popełnione w trakcie wznoszenia, a także wpływy wstrząsów górniczych.

During the visual inspection of the structure, a visible vault deformation was found in the zone of interpenetration of the main nave cylindrical shells and the transept. Fig. 10 shows the results of the deformation measurement along the diagonal of the interpenetrating shells.

The maximum value of the sagging down of the surface in relation to the design is about 120 mm. In the zone of sagging down the steel suspension members are clearly under tension, and the wooden beams of the grillage, which make up a part of the rafter framing under the little belfry, under which the vault is suspended, are considerably bent. Such deformation of the vault could have been due to mistakes committed when raising the building and also due to the effects of mining originated shocks.

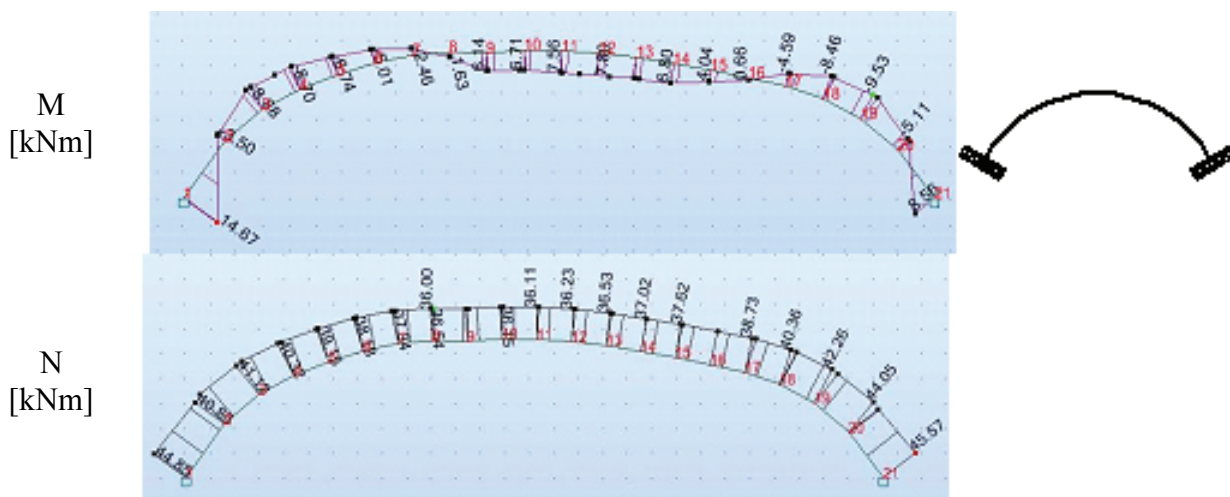
Rys. 11. Siły wewnętrzne w powłoce zdeformowanej
 Fig. 11. Internal forces in the deformed layer

W celu sprawdzenia wpływu występujących deformacji powłoki na stan jej wyężenia przeprowadzono analizę statyczno-wytrzymałościową. Wyniki obliczeń w postaci wykresów momentów zginających oraz sił osiowych przedstawiono na rys. 11 i 12. W obliczeniach wykazano nieznaczny (około 10%) wzrost sił wewnętrznych w zdeformowanej powłoce w stosunku do sił w powłoce bez deformacji. Ze względu jednak na wpływy wstrząsów górniczych zalecono wzmocnienie drewnianych belek rusztu pod sygnaturką i dodatkowe podwieszenie powłoki do konstrukcji więźby. Zalecono także naprawę przez iniekcję występujących zarysowań i naklejenie nad rysami na górną powierzchnię sklepień mat z włókien węglowych.

occurring in the shell on the state of stresses thereof there was carried out a static strength analysis. Figures 11 and 12 shows the results of calculations in the form of graphs of bending moments and axial forces. The calculations showed insignificant (about 10%) growth of internal forces in the deformed shell in relation to the forces in the shell that was not deformed. Regarding the influence of mining originated shocks it was recommended to strengthen the wooden beams of the grillage under the little belfry and additional suspending the shell to the rafter framing. It was also recommended to carry out a repair by injection in the occurring scratches and gluing carbon fiber mats on, over the scratches on the upper surface of the vaults.

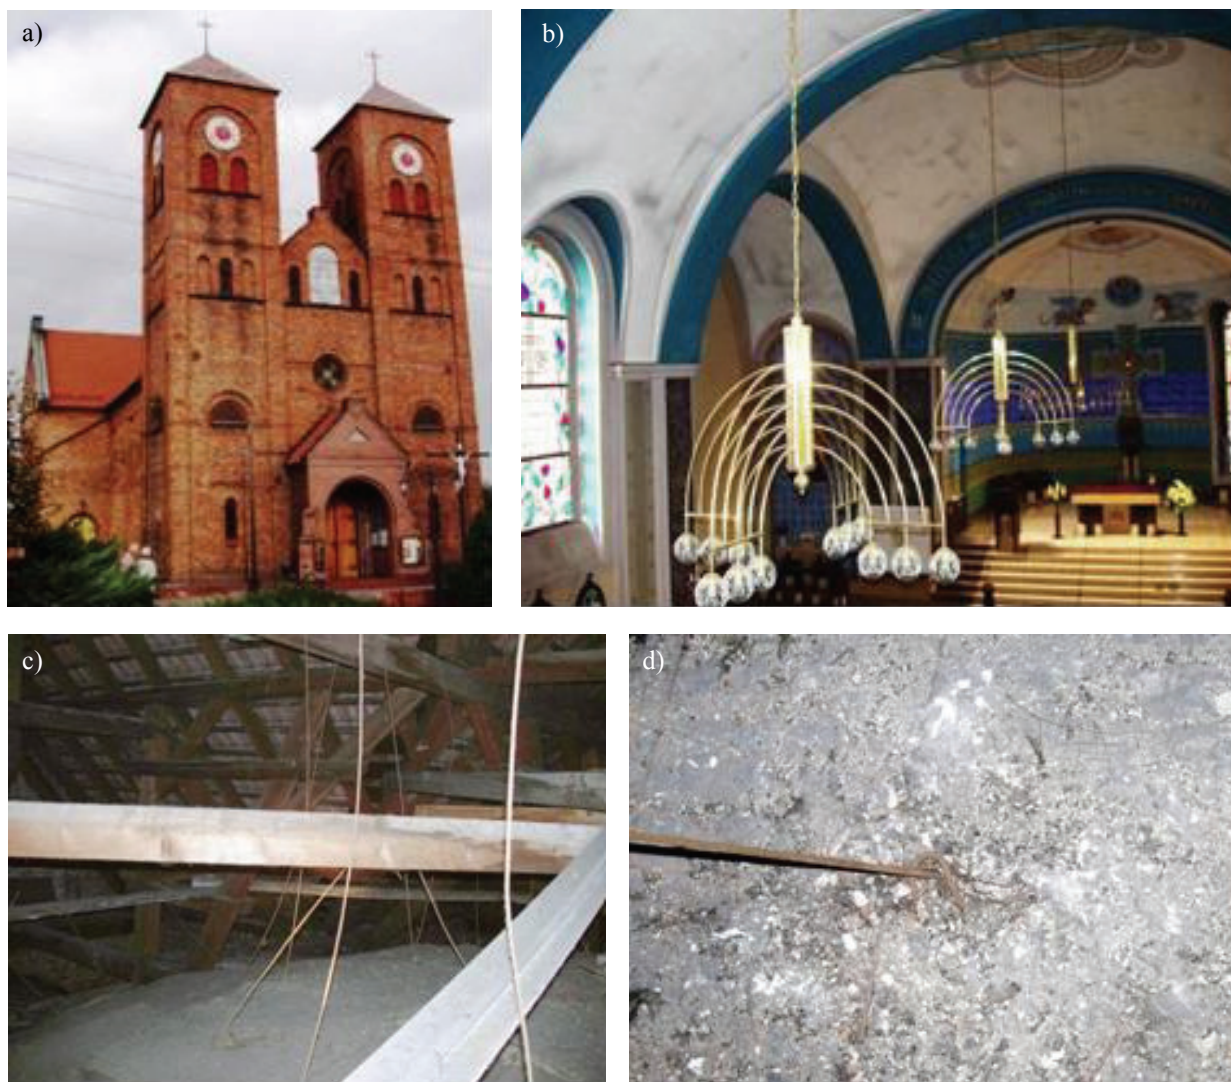
Rys. 13. Budynek kościoła: a) elewacja frontowa, b) wnętrze, c) sklepienie „Rabitz”, d) szczegół podwieszenia
 Fig. 13. Church building: a) frontage facade, b) inside view, c) Rabitz vault, d) detail of the suspension

W rejonie kościoła prowadzona była intensywna eksploatacja górnicza (III kategoria). Pomimo zabezpieczeń budynku żelbetową opaską w poziomie fundamentów i stalowymi ściągamami w poziomie dachu, wystąpiły uszkodzenia murów i sklepień w postaci zarysowań oraz pęknięć. Nie stwierdzono jednak zauważalnych deformacji sklepień „Rabitz”. Większość stalowych wieśszaków była luźna, co świadczy o powłokowej pracy sklepień. W ramach usunięcia szkód zalecono

Intensive mining activities (3rd category) were carried out in the area near the church. Even though the building was protected with a reinforced concrete finish casing and steel bowstrings at the level of the foundations and the roof respectively, the damages of the walls and vaults such as scratches and cracks have occurred. However, no perceptible deformations of Rabitz vaults have been noticed. The majority of steel suspension members were loose, which proves the shell-type work of the vaults. To redeem

naprawę spękań zaprawami PCC i lokalne wzmocnienia powłoki matami z włókien węglowych.

the damages it was recommended to repair the cracks with PCC mortar and perform the local reinforcing of the shell with carbon fiber mats.
