Badania i koncepcja modernizacji schronu przy Dworcu Głównym PKP we Wrocławiu

Studies and the conception of modernization of the bunker by Wrocław Railway Station

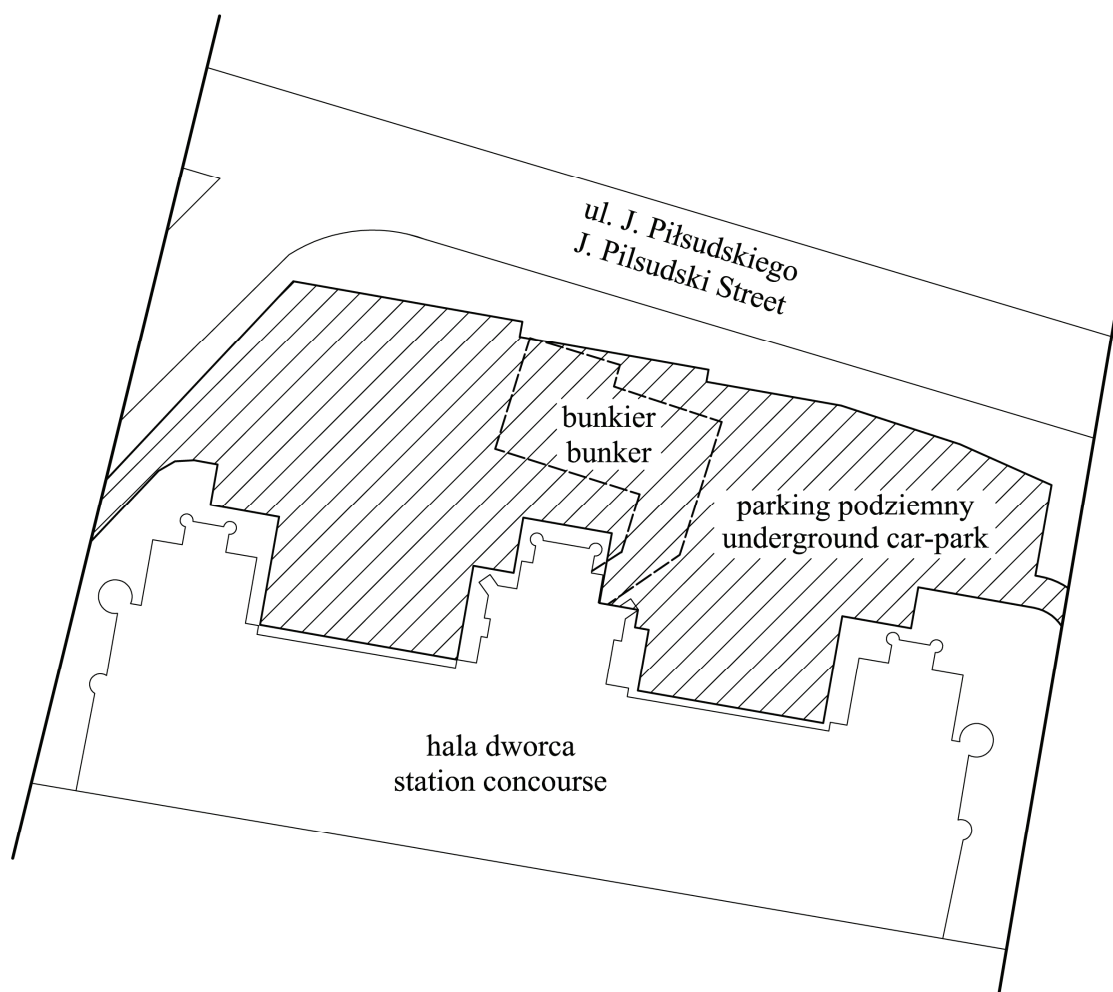
Rys. 3. Koncepcja rozbudowy
Fig. 3. The conception of the extension

Koncepcja modernizacji obejmuje budowę podziemnego parkingu przed budynkiem dworca. Lokalizacja projektowanego parkingu pokrywa się z istniejącym bunkrem (rys. 3). W związku z tym zaproponowano, aby pozostawić płytę schronu i na niej posadzić parking.

The conception of modernization covers the construction of underground car-park in front of the Station building. The location of the car-park and the location of the existing bunker overlap (fig. 3.) Consequently, it was suggested that the slab of the bunker be used as a foundation for the car-park.

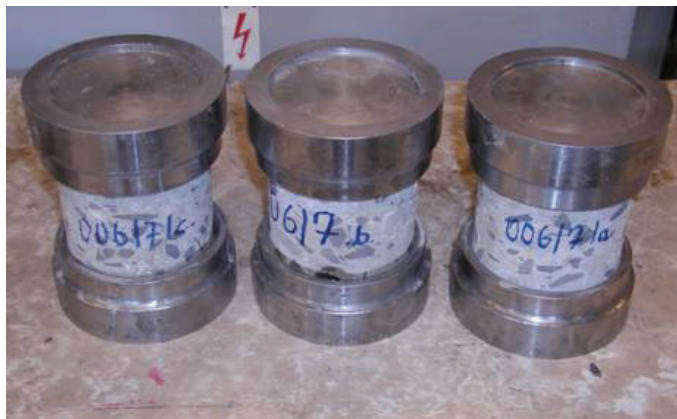
Rys. 4. Próbkę gotowe do badania
Fig. 4. Specimens prepared for the test

Początkowo planowano wykonać badania niszczące przy pomocy młotka sklerometrycznego. Ze względu na masę konstrukcji oraz liczne zawilgocenia, które wykluczyły skutecznie użycie młotka postanowiono wykonać badania niszczące. W tym celu pobrano z płyty fundamentowej 6 odwiertów z losowo wybranych lokalizacji. Odwierty miały nominalną średnicę 100 mm. Z każdego odwiertu wycięto próbki o długości 100 mm [2]. Wytrzymałość na ściskanie takich próbek walcowych odpowiada w przybliżeniu wytrzymałości kostek betonowych o wymiarach 150×150×150 mm. Powierzchnie docisku próbek zakapslowano, a równomierność obciążenia zapewniono drobnym piaskiem (rys. 4).

Originally it was planned to conduct non-destructive tests with the use of sclerometric hammer. Due to the massive character of the structure and high level of moisture that excluded the effective use of the hammer it was decided to perform destructive tests. 6 bores were made in random locations in the foundation slab. The bores' nominal diameter was 100 mm. The 100 mm long specimens were cut from each bore [2]. The compression strength of the cylindrical specimens approximately corresponds to the strength of concrete blocks with the dimensions of 150×150×150 mm. The compression areas of the specimens were capped and the uniformity of the load was assured with fine sand (fig. 4).

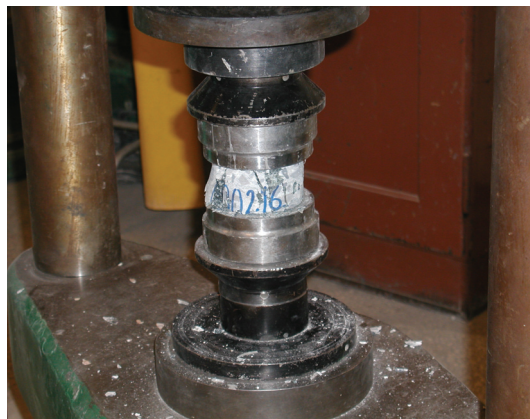
Rys. 5. Próba ściskania
Fig. 5. Compression test

W sumie otrzymano 32 próbki walcowe, przy czym zgodnie z [3] odrzucono próbki porowate i spękane (jeden z odwiertów wykonany był w przerwie technologicznej). Badania wytrzymałości na ściskanie przeprowadzono na 29 walcach w prasie hydraulicznej typu ZD100 (rys. 5) w Akredytowanym Laboratorium Instytutu Budownictwa Politechniki Wrocławskiej.

Wyniki prób ściskania (wytrzymałość średnia $f_{cm} = 50,7$ MPa, wytrzymałość minimalna $f_{ci,min} = 22,0$ MPa, odchylenie standardowe $\sigma = 13,4$ MPa) pozwoliły zaklasyfikować beton jako C25/30 (B30) [4], przy czym zastosowano współczynnik zwiększający $(0,85)^{-1}$ [5], wynikający z osłabienia próbek wierceniem.

In total 32 cylindrical specimens were obtained. In compliance with [3] porous and cracked specimens were rejected (one of the bores was made in the technological joint.) The compression strength tests were conducted on 29 rolls in the ZD100 hydraulic press (fig. 5) in the Accredited Laboratory of the Institute of Building Engineering at Wrocław University of Technology.

The results of the compression tests (mean strength $f_{cm} = 50.7$ MPa, minimum strength $f_{ci,min} = 22.0$ MPa, standard deviation $\sigma = 13.4$ MPa) allowed for the classification of concrete as C25/30 (B30) [4]. The increase ratio of $(0.85)^{-1}$ [5], which results from the weakening of the specimens with drilling, was applied.

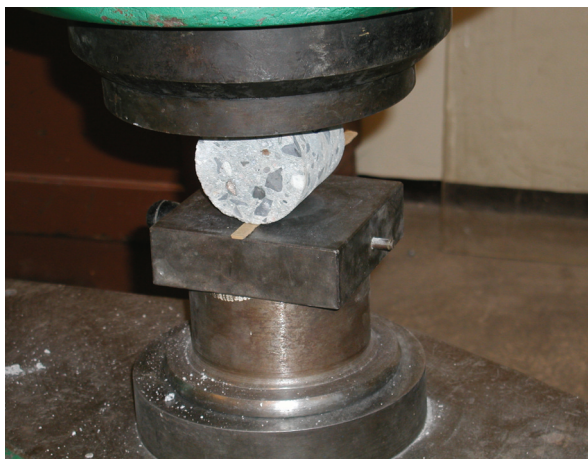
Rys. 6. Próba rozłupywania
Fig. 6. Split test

Dodatkowo na 3 próbkach sprawdzono wytrzymałość na rozciąganie przy rozłupywaniu (rys. 6).

Additionally, 3 specimens were tested for tensile strength by splitting (fig. 6). The results

Rezultaty (wytrzymałość średnia $f_{ctm} = 4,00$ MPa, wytrzymałość minimalna $f_{cti,min} = 3,15$ MPa) potwierdziły przynależność badanego betonu do klasy C25/30.

(mean strength $f_{ctm} = 4.00$ MPa, minimum strength $f_{cti,min} = 3.15$ MPa) confirmed that the concrete belonged to class C25/30.
