Analiza uszkodzeń i diagnostyka konstrukcji realizowanego budynku mieszkalnego

Damage analysis and diagnostics of the structure of a residential building under construction

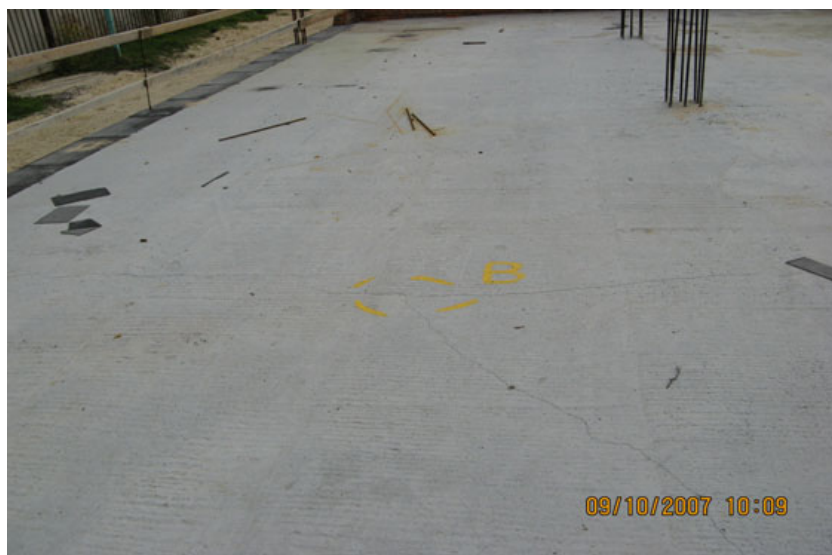
Badania makroskopowe wykonanego stropu przeprowadzono po upływie 62 dni od daty wykonania betonowania. Płyta stropowa wykazywała liczne zarysowania i spękania powierzchni. Układ uszkodzeń był nieregularny, wielokierunkowy i w większości przypadków obejmował całą grubość płyty stropowej.

Macroscopic investigation of the finished ceiling was carried out 62 days after concrete casting. The slab exhibited numerous scratches and cracks on the surface. The layout of the damage was irregular, multi-directional and in the majority of cases the cracks propagated across the entire slab depth.

Rys. 4. Układ rys na górnej płaszczyźnie stropu
Fig. 4. Cracks on the upper floor area

Stwierdzono również zarysowania zlokalizowane tylko z jednej strony płyty i to zarówno na płaszczyźnie górnej jak i dolnej płyty stropowej (rys. 4 i 5). W celu ustalenia przebiegu rys na grubości stropu wykonano w losowo wybranych miejscach spekania obszarów stropu odwierty rdzeniowe, pobierając próbki o średnicy 150 mm (rys.6).

Some other cracks were also found on one side of the slab only – both on the upper and the lower surface (figs. 4 and 5). In order to check a development of the cracks across the slab some randomly selected cracked zones were bored and specimens of 150mm diameter were prepared (fig. 6).

Biorąc pod uwagę zakres powstałych uszkodzeń oraz zatrzymanie inwestycji na etapie wykonanego stopu nad garażem (wstrzymanie inwestycji ze względów proceduralno prawnych), podjęto decyzje o zaprojektowaniu i wykonaniu nowej płyty stropowej na płycie istniejącej (bez jej wyburzenia). Przy okazji analizy dokumentacji wykonawczego projektu konstrukcyjnego okazało się, że popełniono także istotne błędy konstrukcyjne w pozostałych elementach konstrukcyjnych obiektu takich jak: jednokierunkowo zbrojony strop łącznika, stropodach łącznika o prostej konstrukcji stalowo-żelbetowej, proste jednobiegowe schody wejściowe. We wszystkich tych przypadkach niedoszacowano wartości obciążeń, a co za tym idzie zastosowano zbyt małe ilości zbrojenia.

Taking into account the range of damage and stopping the construction process at the stage of the finished ceiling over the car-park (stopping due to legislative procedural reasons) a decision was taken to design and construct a new ceiling slab placed on the existing one without its demolition. During the analysis of the documentation of the contractual structural design it was found out, that significant structural errors were also committed in remaining elements of the structure, like: one-directionally reinforced ceiling over a passage, a passage roof of a simple steel-reinforced concrete structure and simple one-flight entrance stairs. In all these elements loading was underestimated and a too small number of rebars was designed.

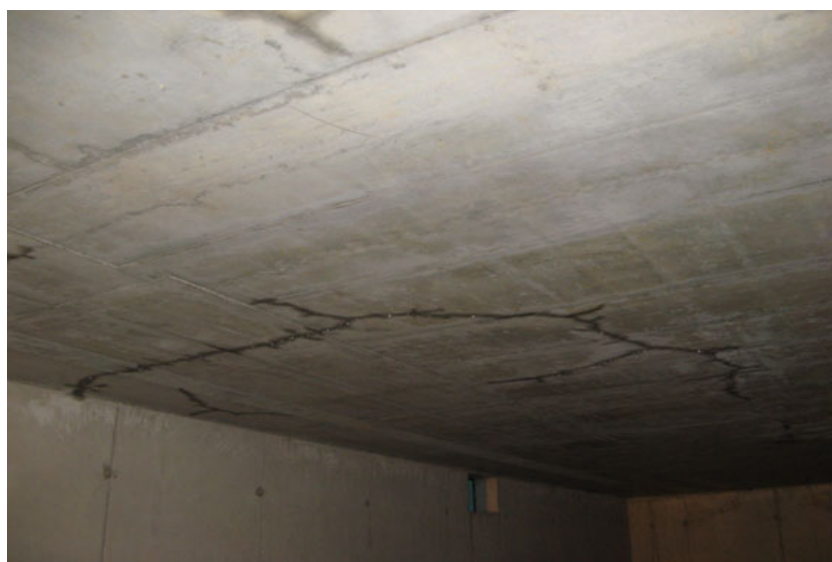
Rys. 5. Widok rozwiniętej rysy o układzie wielokierunkowym
Fig. 5. Cracks on the bottom floor area

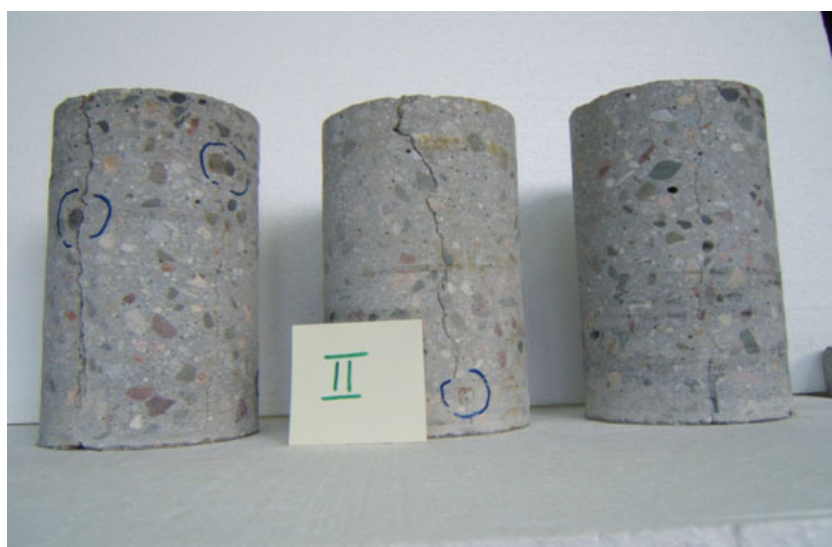
Rys. 6. Odwierty ze stropu – widoczny przebieg rys na grubości płyty stropowej
Fig. 6. Test elements from floor – cracks on the depth of floor
