## Renowacja tarasów i balkonu zabytkowego głównego budynku zespołu szkół ponadgimnazjalnych w Biedrzychowicach

## Renovation of the terraces and the balcony in the historic main building of the secondary schools complex in Biedrzychowice

In this article, we discuss the renovation of a historic building using various methods of repairing. One of the methods consists in using Sika CarboDur tapes to repair the balcony and the terrace in the Secondary Schools Complex in Biedrzychowice.

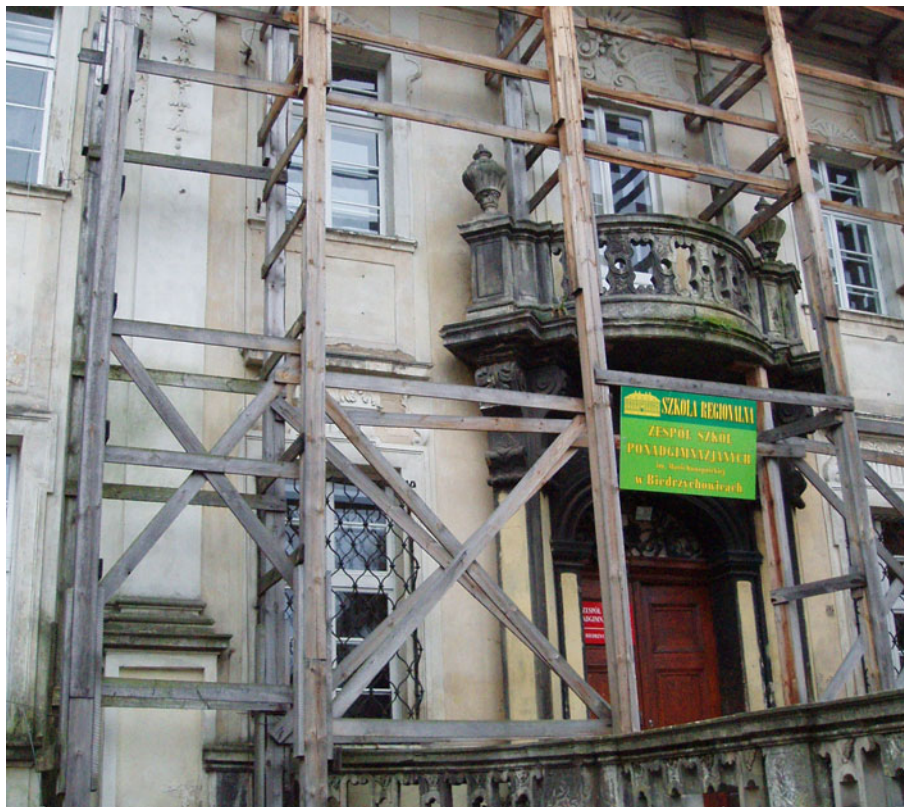
Balkon o łukowym kształcie (rys. 1) wieńczy portal głównego wejścia do budynku pałacu. Balkon ten wsparty jest na dwóch filarach, flankujących wejście główne, zdobionych ukośnie nałożonymi pilastrami. Balustradę balkonu wykonano z ażurowych tralek, ujętą przez prostopadłościennie słupki wmurowane w ścianę elewacji. Balustrada zwieńczona została kierowanym gzymsem, na słupkach zaś ustawiono dekoracyjne wazy [1].

The curved arch-like balcony (fig. 1) crowns the portal which is the main entrance to the palace building. The entrance is flanked by two pillars in the form of diagonal pilasters supporting the balcony. Balcony balustrade consists of open-work balusters, framed in rectangular posts built into the façade wall. The balustrade has been topped with a directed cornice, while decorative flowerpots [1] have been placed on the posts.

Zarówno balkon nad wejściem głównym jak i tarasy budynku z uwagi na stan zniszczenia i degradacji zostały przeznaczone do remontu i wzmocnienia. Zniszczenia elementów konstrukcyjnych w wyniku długotrwałych procesów korozyjnych spowodowały przede wszystkim ubytki i odspojenia tynku, znaczne ubytki cegły oraz liczne spękania. Do zniszczeń przyczynił się również brak jakichkolwiek remontów czy napraw na przestrzeni kilkunastu a nawet kilkudziesięciu lat.

The decision has been made to repair and strengthen both the balcony above the main entrance and the terrace due to their appalling condition. Constructional elements damage caused by long-lasting corrosive processes resulted first of all in defects and the plaster peeling off. We can also see damaged brickwork and lots of cracks. Years or even decades of negligence have also contributed to the damage.

Rys. 1. Balkon nad wejściem głównym – widok przed remontem  
Fig. 1. Balcony above the main entrance – view before renovation

materiałem, który nie ingeruje w wygląd obiektu zabytkowego. W prezentowanym przypadku taśmy przyklejane pracujące jako dodatkowe zbrojenie konstrukcji betonowej stanowią jednocześnie spięcie płyty balkonu z budynkiem (rys. 4). Taśmy Sika CarboDur typ S1014 zastosowano również do wzmocnienia tarasu na elewacji wschodniej (rys. 5) [2, 3, 4, 5].

which does not interfere with the look of an antique structure. In this case, the glued-on tapes work as an additional reinforcement of the concrete construction and at the same time they make up the clamping of the balcony plate with the building (fig. 4). The Sika CarboDur tapes (type S1014) have also been applied for strengthening of the east façade of the terrace (fig. 5) [2, 3, 4, 5].

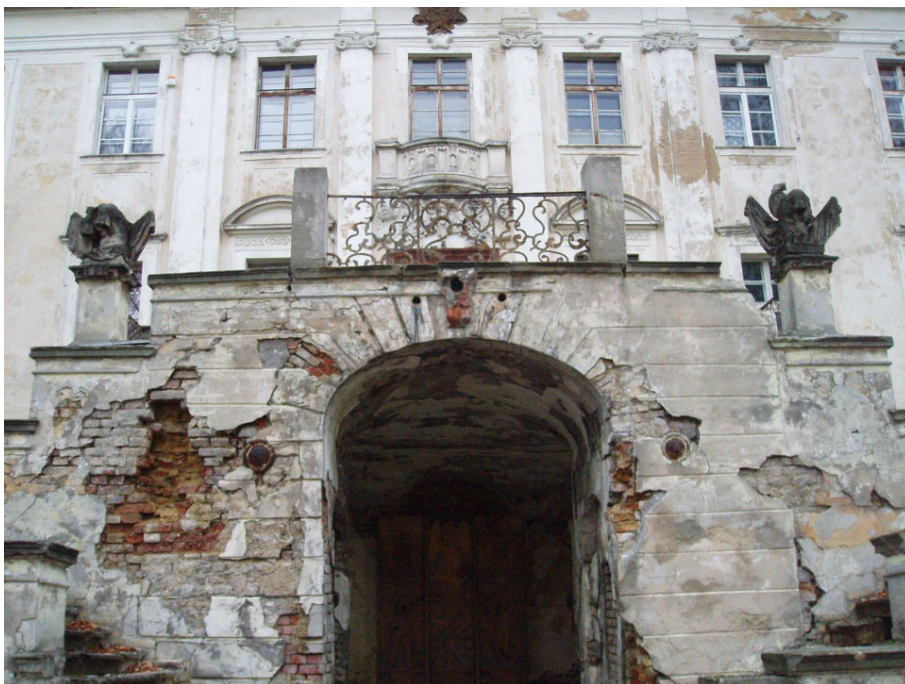
Taras z tyłu budynku od strony południowej (rys. 2) wkomponowano w rzeźbę terenu. Na tarasy prowadzą dwubiegowe kamienne schody w monumentalnej oprawie, usytuowane od wschodniej i zachodniej strony budynku. Półpiętro i piętro tarasu obrzeżają lekkie balustrady z kutych żelaznych elementów rozdzielonych słupkami i postumentami. Na postumentach umieszczono dekoracyjne wazy, kamienne nakrywy i popiersia rycerzy z chorągwiami. Przelotowe nadziemie tarasu otwarte jest również od strony frontowej. Nawierzchnia tarasu wykonana jest z płyt kamiennych [1].

The terrace at the back of the building, i.e. from the south side (fig. 2), has been incorporated in the landscape. Two-flight monumental stone steps leading to the terrace are situated on the east and west side of the building. The mezzanine and the plane of the terrace are bordered with light balustrades made from forged iron units divided by posts and pedestals. On the pedestals there have been placed decorative flowerpots, coping stones and busts of knights with flags. The pass-through above the ground part of the terrace is also open from the front side. The surface of the terrace is made from stone plates [1].

Rys. 2. Taras od strony południowej – widok przed remontem  
 Fig. 2. South terrace – view before renovation

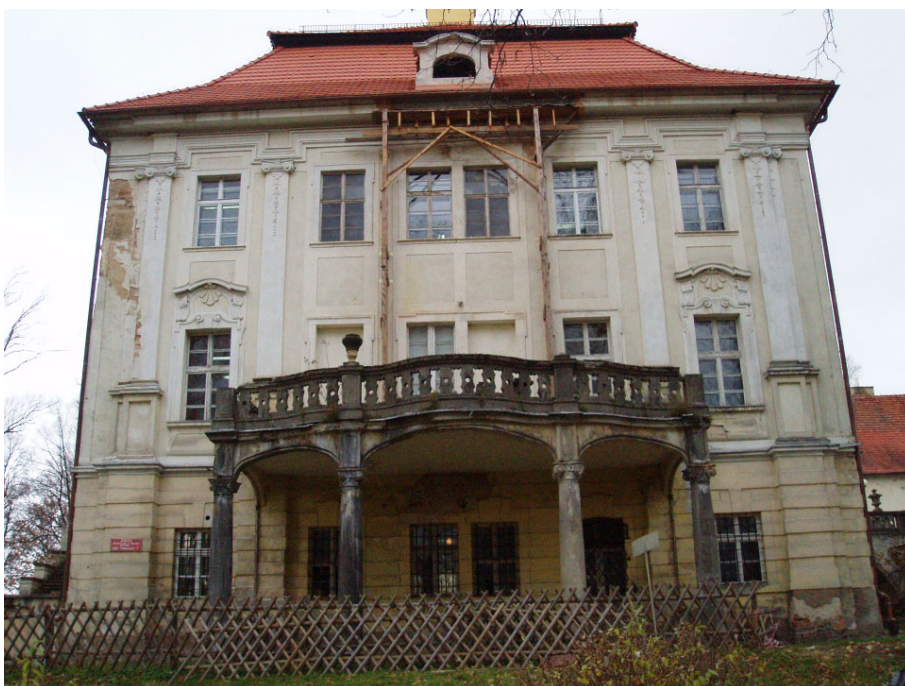
Taras na elewacji wschodniej (rys. 3) wsparty jest na czterech kolumnach z kompozytowymi głowicami. Na kolumnach wspiera się belkowanie – złożone z arkady o spłaszczonym łuku i gzymsu koronującego. Balustrada wieńcząca taras złożona jest z ażurowych tralek podzielonych słupkami. Słupki balustrady ustawione są na przedłużeniu osi kolumn [1].

The east façade (fig. 3) of the terrace is supported by four columns with composite capitals. On these columns rests the entablature consisting of a flattened bow arcade and the crowning cornice. The terrace balustrade consists of open-work balusters separated by posts. The balustrade posts are set as the extension of the axis of columns [1].

Rys. 3. Taras na elewacji wschodniej – widok przed remontem  
 Fig. 3. East terrace – view before renovation

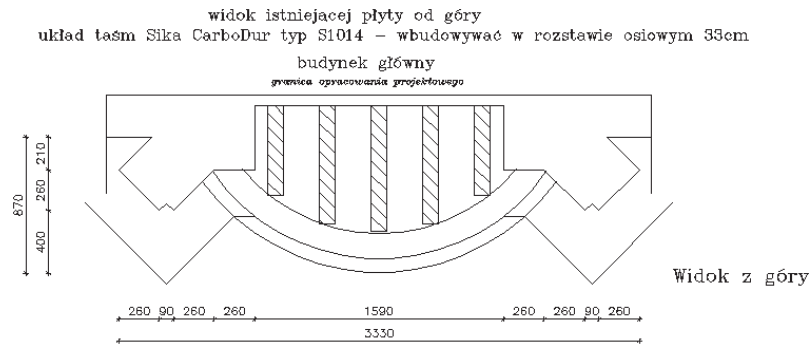
Rys. 4. Widok płyty balkonu wzmocnionej taśmami węglowymi  
Fig. 4. View of the balcony plate with Sika CarboDur tape reinforcement

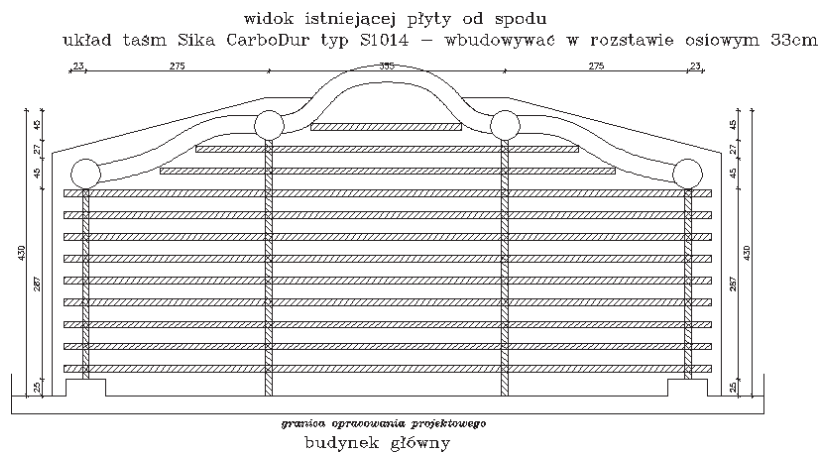
Rys. 5. Widok płyty tarasu wzmocnionej taśmami węglowymi  
Fig. 5. View of the terrace plate with Sika CarboDur tape reinforcement

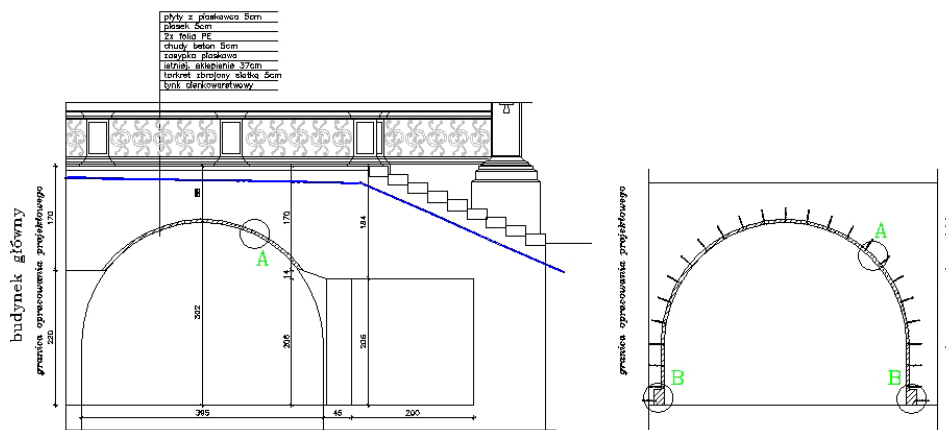
Rys. 6. Przekrój tarasu południowego  
Fig. 6. Cross-section of the south terrace

Z kolei sklepienia tarasu od strony wschodniej zdecydowano się wzmocnić poprzez torkretowanie ze zbrojeniem siatką (rys. 6, 7) [6, 7].

It was then decided to strengthen the vaulting of the terrace from the east side by guniting it with the reinforcing mesh (fig. 6, 7) [6, 7].

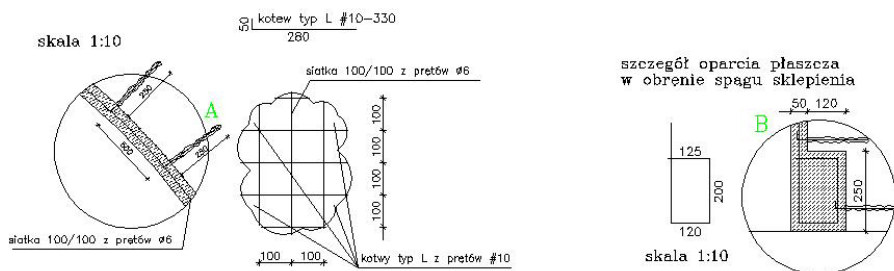
Rys. 7. Szczegóły wzmocnienia  
Fig. 7. Details of reinforcement

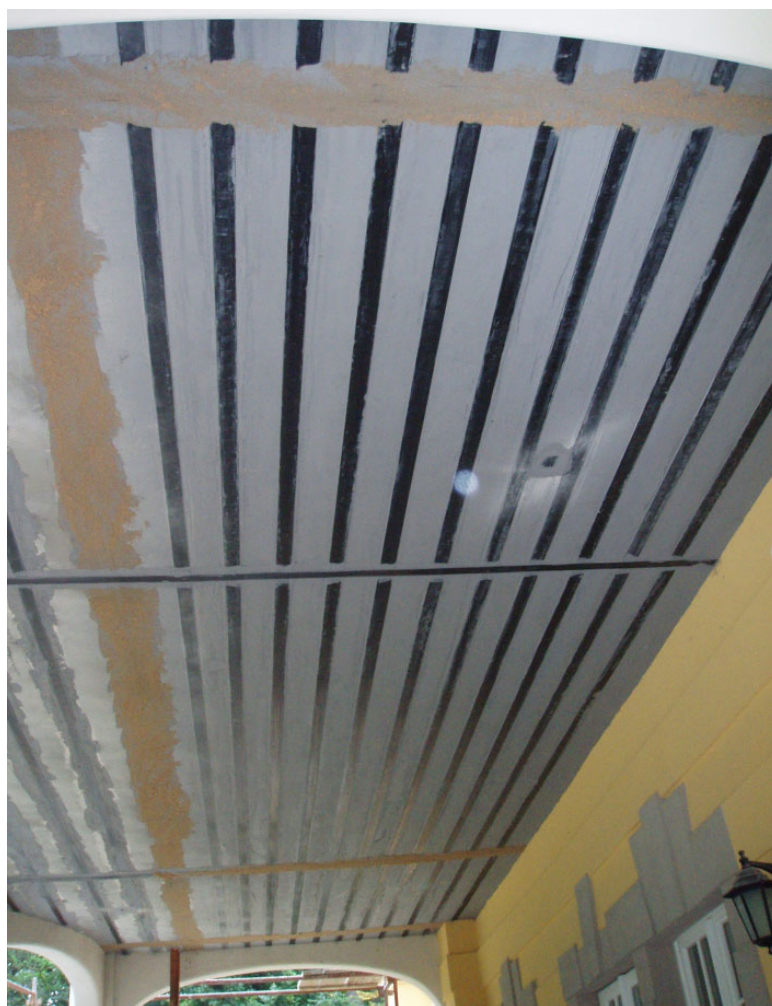
Rys. 8. Taras wschodni – widok doklejących taśm węglowych  
Fig. 8. East terrace – view of CFRP tapes

Remont prezentowanych tarasów i balkonu odbywał się w ramach inwestycji dotowanej przez Unię Europejską i był kontynuacją prowadzonych prac renowacyjnych zarówno elewacji budynku jak i jego wnętrza. Na rysunkach 8, 9 i 10 przedstawiono zdjęcia z fazy renowacji tarasu wschodniego i południowego. Z kolei rysunek 11 prezentuje efekt końcowy wykonanych prac. Dodatkowymi robotami, jakie zostały wykonane była renowacja elementów kamiennych, stanowiących dekoracje balkonu i tarasów.

The terraces and the balcony were repaired as part of the project subsidized by European Union, and it was the continuation of renovation works carried out for both the façade and interiors. Figures 8, 9 and 10 show photographs taken during the renovation of the east and south terraces. Figure 11 shows the final result. The renovation of stone elements making up the decorations of the balcony and the terrace were carried out as additional works.

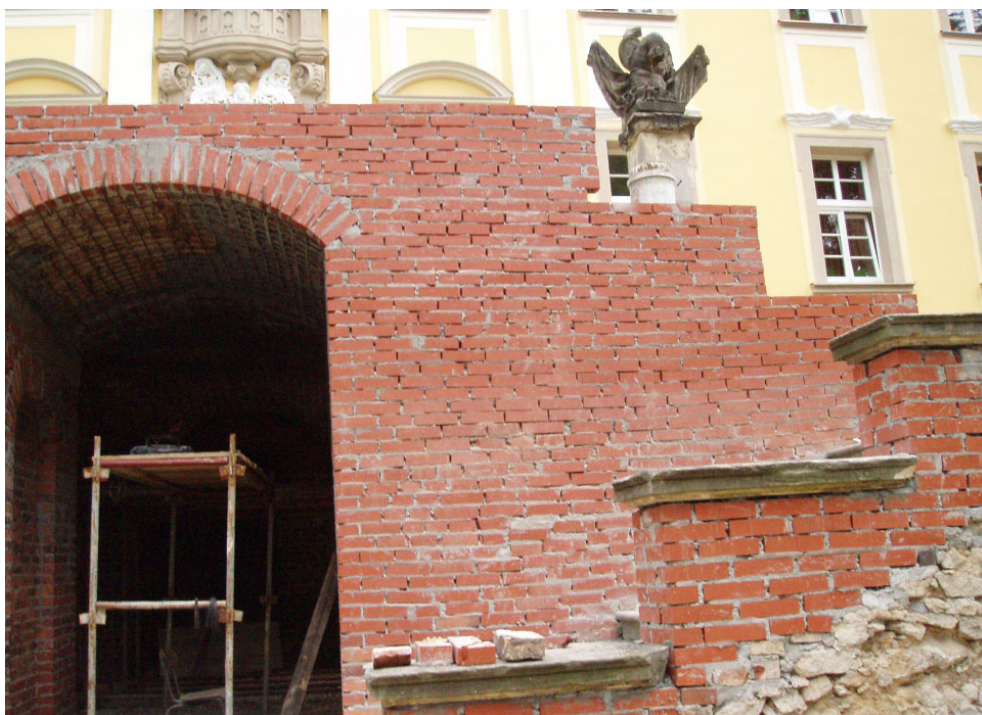
Rys. 9. Taras południowy – widok naprawy ścian tarasu oraz sklepienia  
Fig. 9. South terrace – view of the terrace walls and the vault being repaired

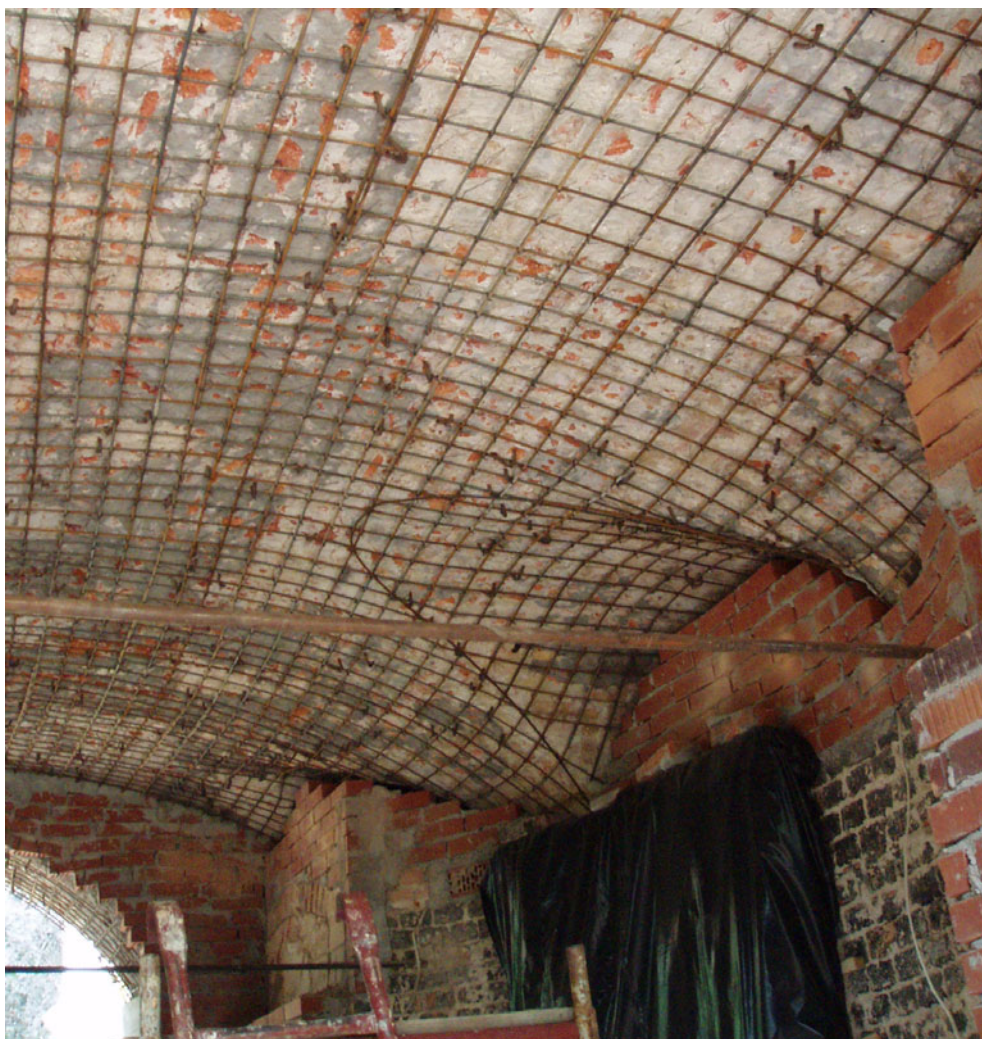
Rys. 10. Taras południowy – widok naprawy sklepienia  
Fig. 10. South terrace – view of the terrace vault being repaired

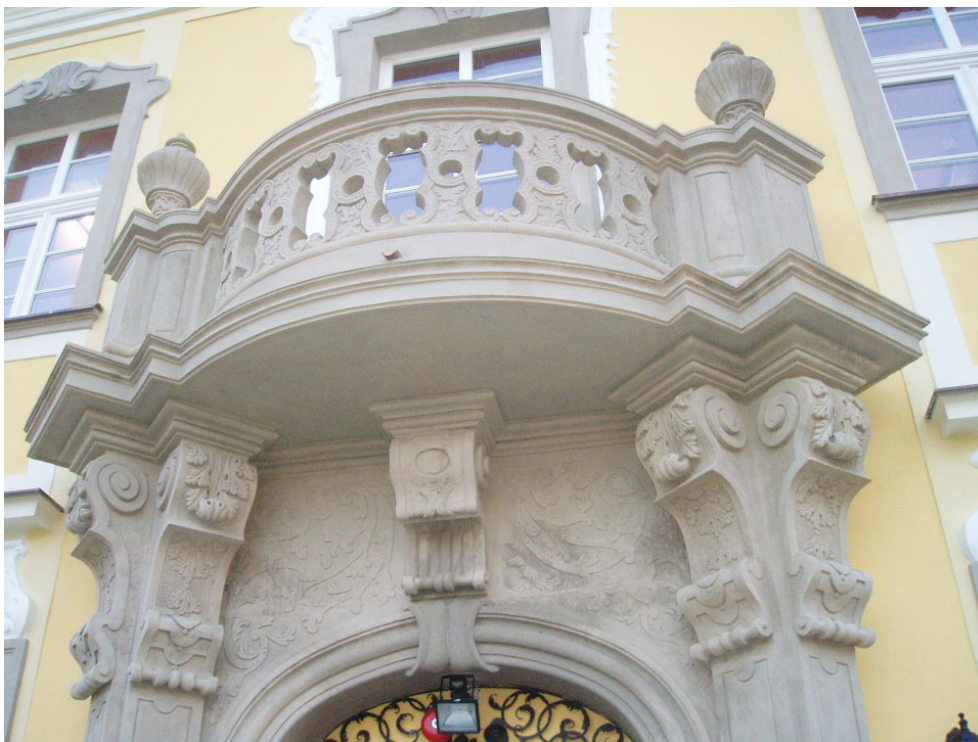
Rys. 11. Balkon i portal nad wejściem głównym – efekt końcowy  
Fig. 11. The balcony and the portal above the main entrance – final view after renovation

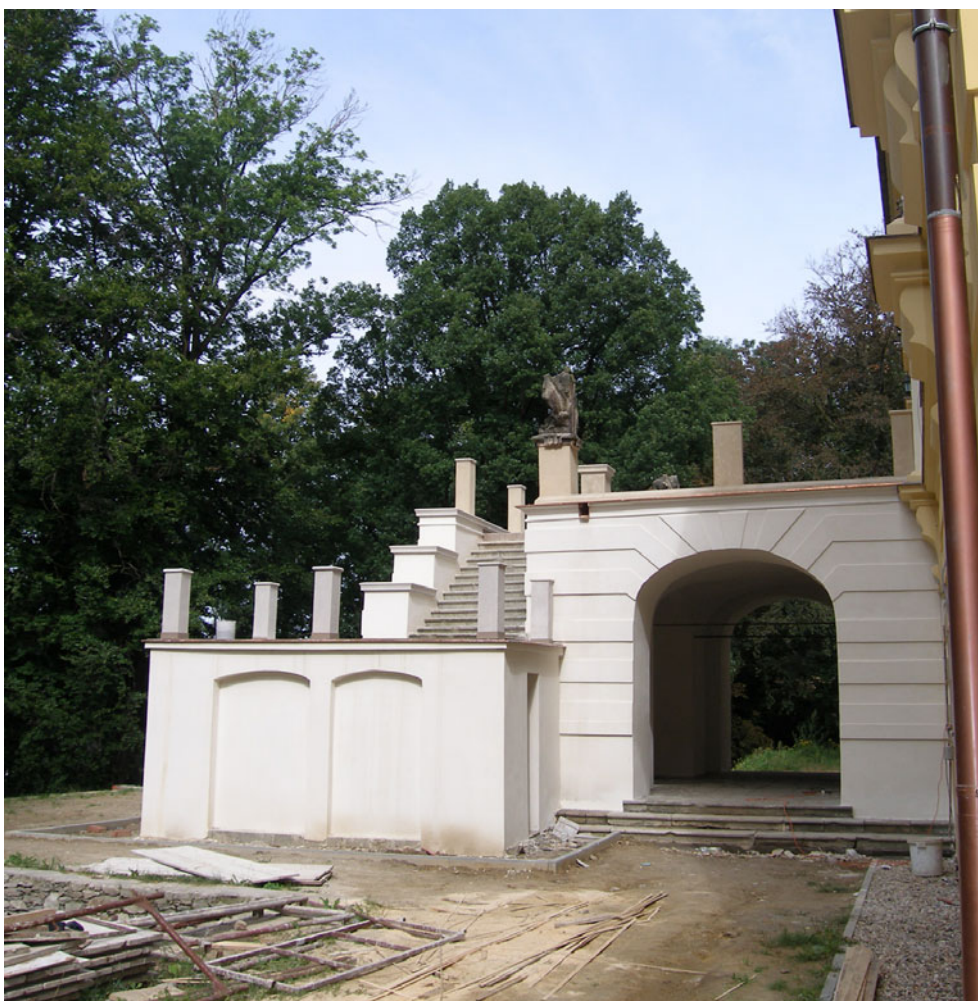
Rys. 12. Taras południowy – widok po renowacji  
Fig. 12. South terrace – view after renovation
