Współczesne materiały konstrukcyjne w rekonstrukcji zabytków na przykładzie wieży kościoła św. Jana Chrzciciela w Legnicy

The Contemporary Construction Materials Applied in the Reconstruction of Historic Monuments and Sights The Tower of St. John the Baptist Church in Legnica

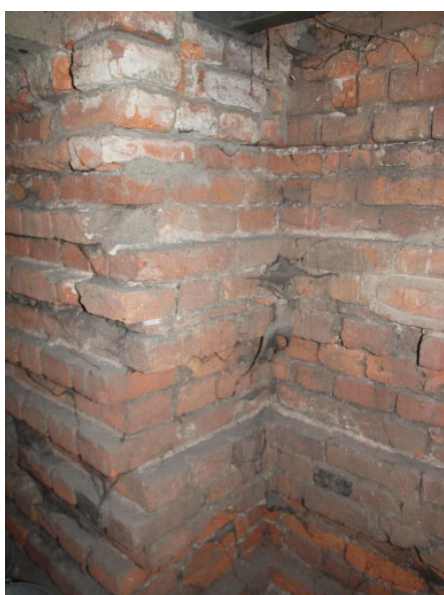
Rys. 3. Stan konstrukcji murewej
Fig. 3. Condition of a construction masonry

wanej. Okazało się, że w wielu miejscach została ona osłabiona, a szczególnie widoczne to było w obniżonej wytrzymałości zaprawy w spoinach.

weakened in many places, which was especially evident in the lowered strength of the mortar in the joints.

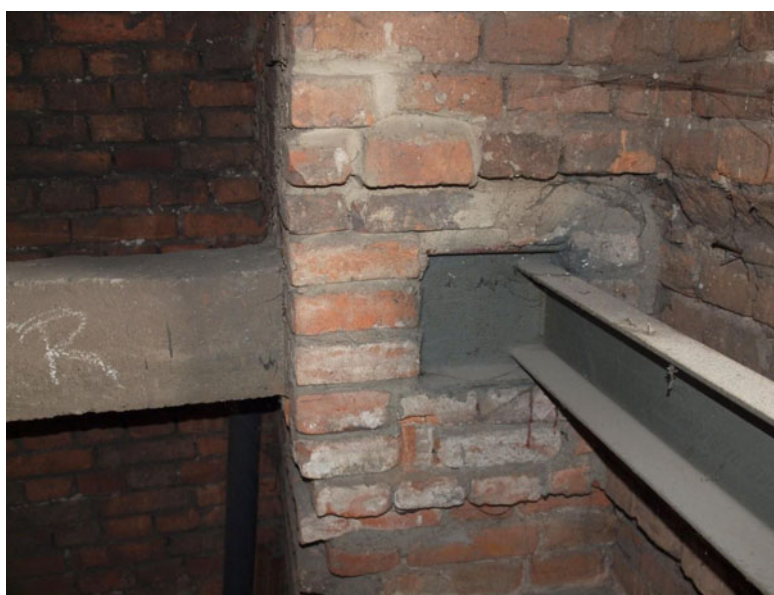
Rys. 4. Wzmocnienia murów
Fig. 4. Strengthening of the walls

Do wzmocnienia murów wieży postanowiono wykorzystać dwie w pewnym stopniu niezależne możliwości. Pierwsza z nich to umieszczenie w kanałach po wypalanej konstrukcji drewnianej zbrojenia połączonego ze zbrojeniem dwóch stropów żelbetowych wewnątrz wieży i zalanie ich betonem. Tak wykonane stropy wraz ze słupami wewnątrz konstrukcji murowej w narożnikach wieży tworzyły szkielet żelbetowy dochodzący aż do wieńca będącego podstawą hełmu. Ponieważ roboty związane z zalaniem betonem słupów narożnikowych wykonywane były przez istniejące otwory po dawnych drewnianych belkach stropowych, nie do końca można było zakładać, że tak wykonane słupy będą

In order to strengthen the tower walls it was decided to use two independent solutions. The first of them included placing reinforcement in the channels left after the burned down wood construction connected with the reinforcement from two reinforced concrete ceilings inside the tower and concreting them. The ceilings built like that together with the columns inside the masonry construction in the tower corners would create a reinforced concrete frame fixed with the tie beam which would be the cupola base. Due to the fact that works connected with concreting the corner columns were conducted through the existing openings after old wood ceiling beams, it was not automatically assumed that the columns built like that would have appropriate

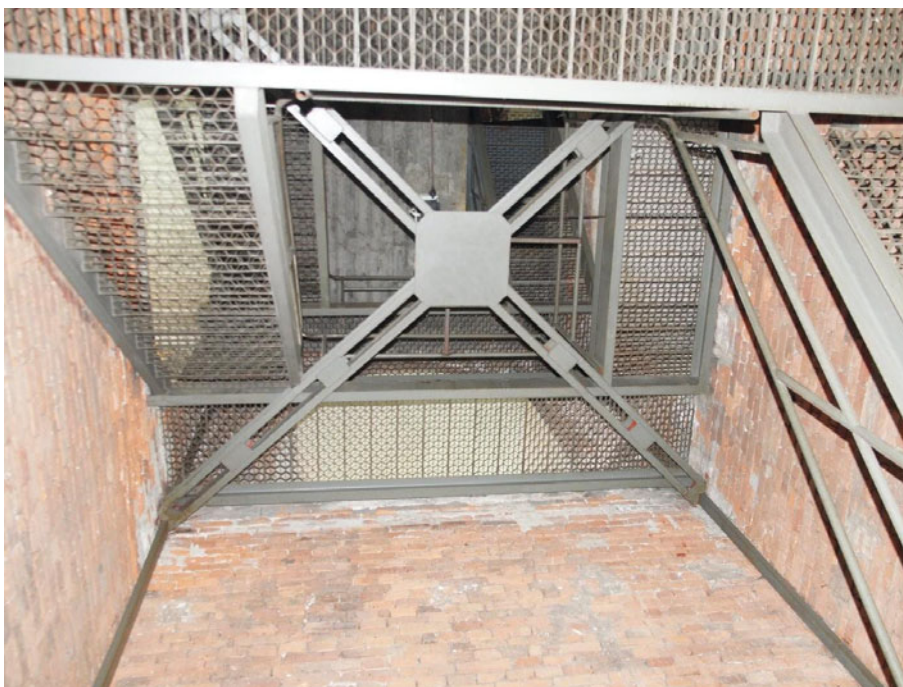
Rys. 5. Stężenia ściągow między stropami
Fig. 5. Concentration between the ceilings

posiadać odpowiednią wytrzymałość. Z tego też powodu wewnątrz wieży w narożach zaprojektowano stężenia łączące oba stropy żelbetowe i dochodzące aż do wieńca pod hełmem.

strength. This is why special braces were designed inside the tower in the corners, connecting both reinforced concrete ceilings, going all the way to the tie beam under the cupola.

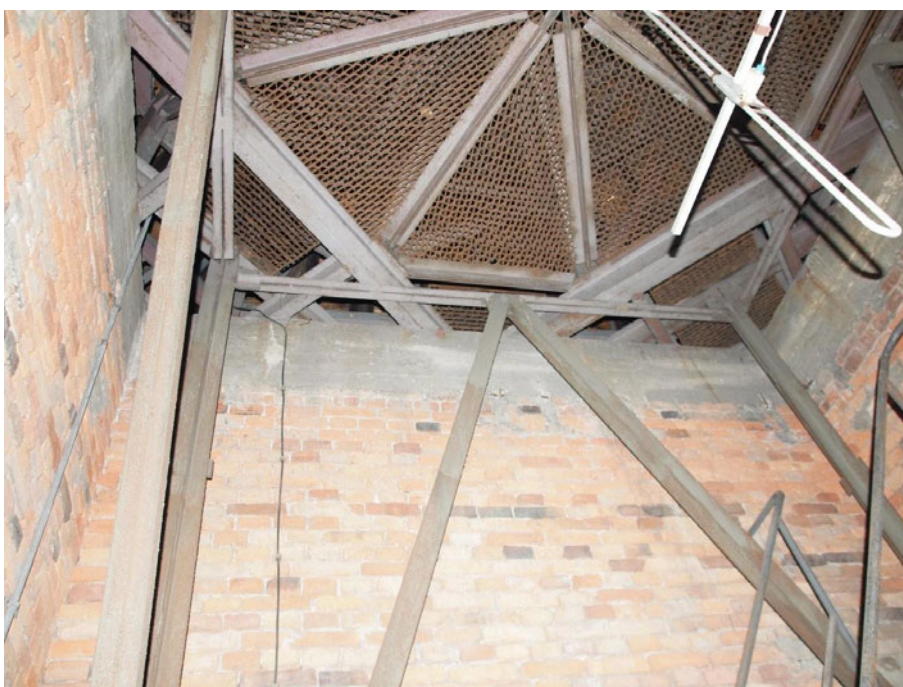
Rys. 6. Kotwienie podstawy helmu
Fig. 6. Anchoring base of the coupola

problemem było zaprojektowanie mocowania hełmu do murów wieży. Częściowo problem ten rozwiązano przy wzmacnianiu murów wieży tworząc konstrukcję kotwiącą wieńiec z dwoma pośrednimi stropami żelbetowymi. Aby jednak zrównoważyć siły zewnętrzne oddziaływujące w efekcie końcowym na zrekonstruowany hełm jego podstawę zaprojektowano w formie słupa sercowego usztywnionego promieniście do elementów zewnętrznych hełmu. Wszystkie te elementy ściśle współpracujące z sobą przez trzy kondygnacje wieży stworzyły stabilną podstawę hełmu.

totally new assumptions. The biggest problem was the design of fixing the cupola to the tower walls. The problem was partly solved by strengthening the tower walls by anchoring the tie beam with two intermediate reinforced concrete ceilings. However, in order to compensate the external forces ultimately affecting the reconstructed cupola its base was designed in the form of a central column braced radially to the external cupola members. All these elements, closely cooperating with one another along three stories of the tower, created a stable base of the cupola.

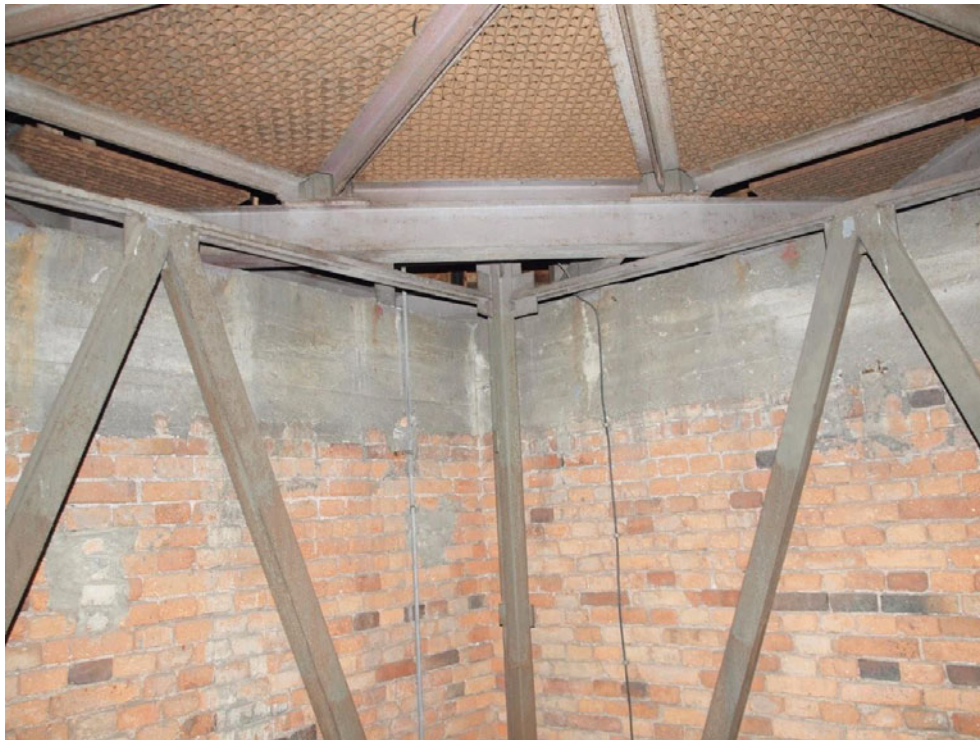
Rys. 7. Kotwienie podstawy hełmu
Fig. 7. Anchoring base of the coupola

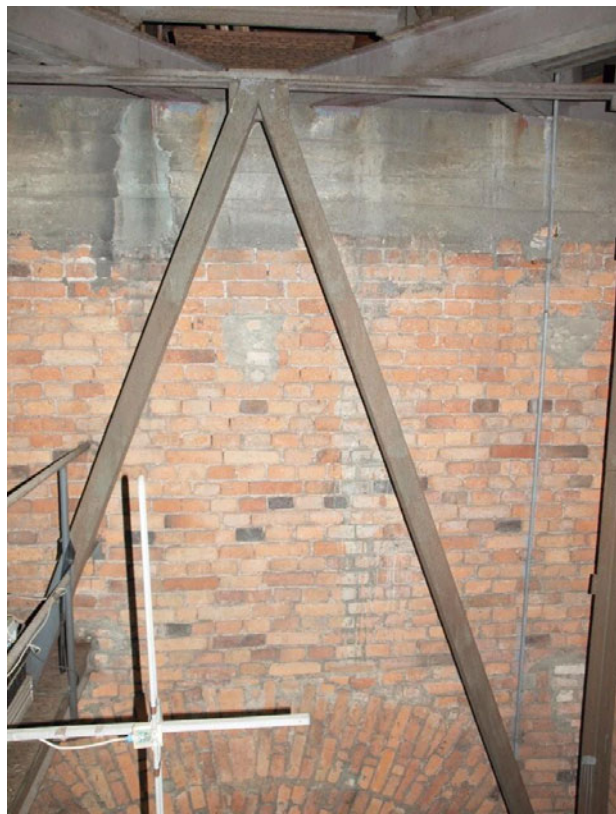
Rys. 9. Kotwienie podstawy hełmu
Fig. 9. Anchoring base of the cupola

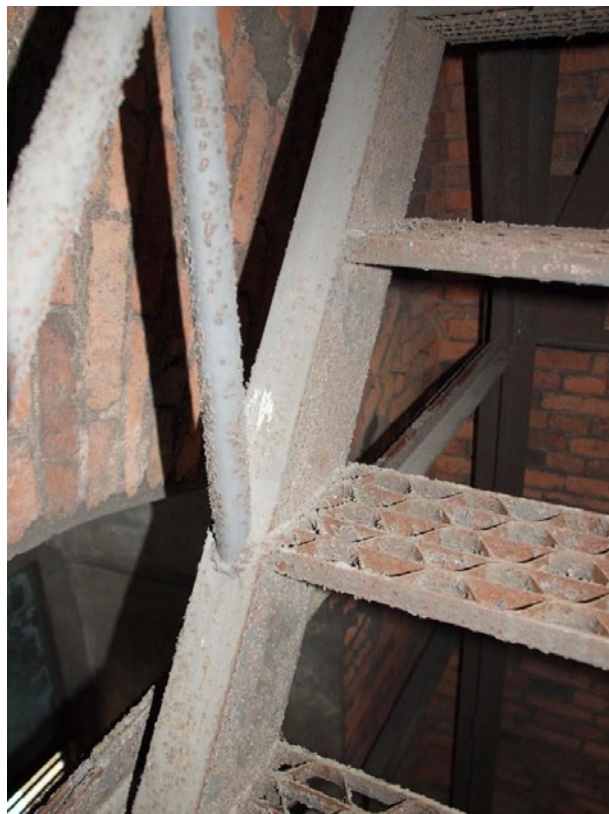
Rys. 10. Korozja
Fig. 10. Corrosion

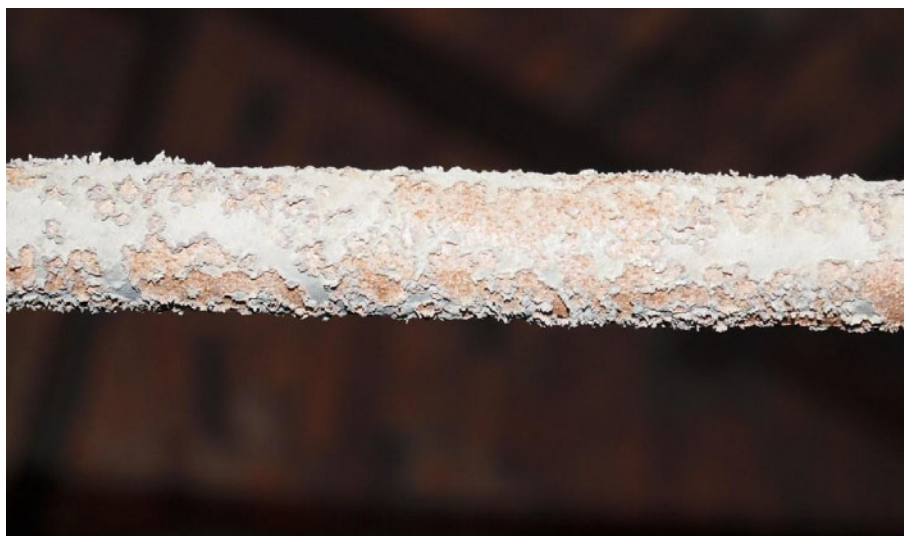
Rys.11. Korozja
Fig. 11. Corrosion

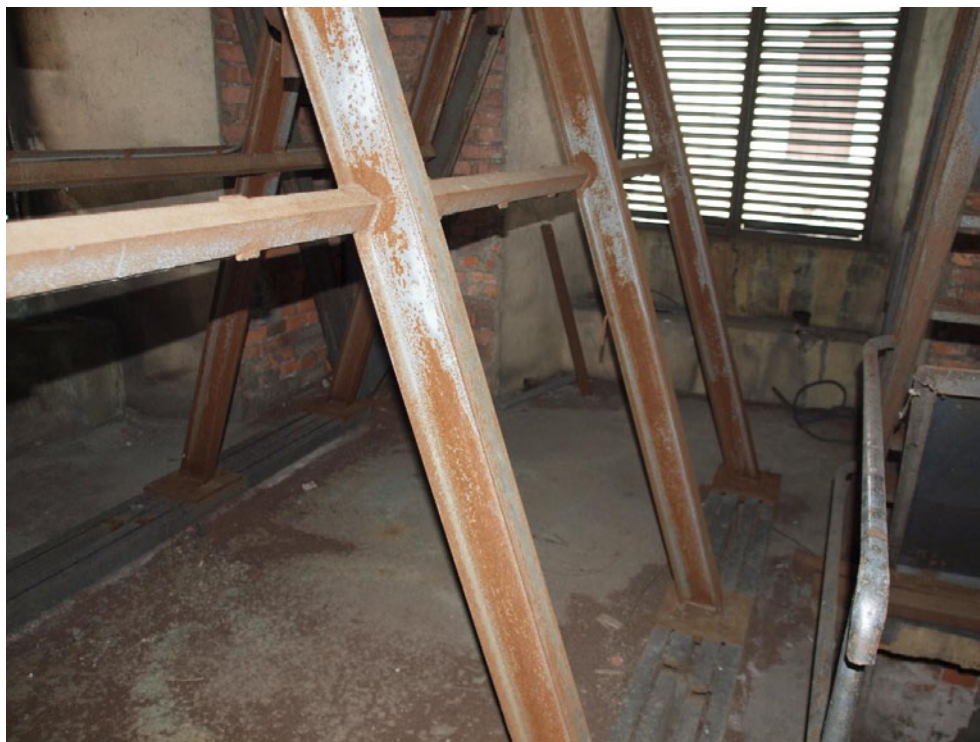
Rys.12. Podstawa klatki dzwonnicy
Fig. 12. Base of cage of belfry

Ze względu na osłabione pożarem mury wieży należało zaprojektować takie mocowanie zawieszania dzwonów aby podczas ich bicia drgania tym wywołane nie przenosiły się na wieżę. W tym celu wykorzystano stosowane w Wytwórni Filmów Fabularnych belki amortyzacyjne (amortyzatory gumowo stalowe), pracujące na podobnej zasadzie jak poduszki pod silnikiem w samochodzie. Na belkach

Because of the tower walls which were weakened by fire the fastening of the grapple of the bells had to be designed in such a way as to prevent the vibrations from transferring during the ringing to the tower. In order to do that special absorption beams (rubber and steel absorbers), which are used in the Film Studio Company, whose operation is similar to that of the

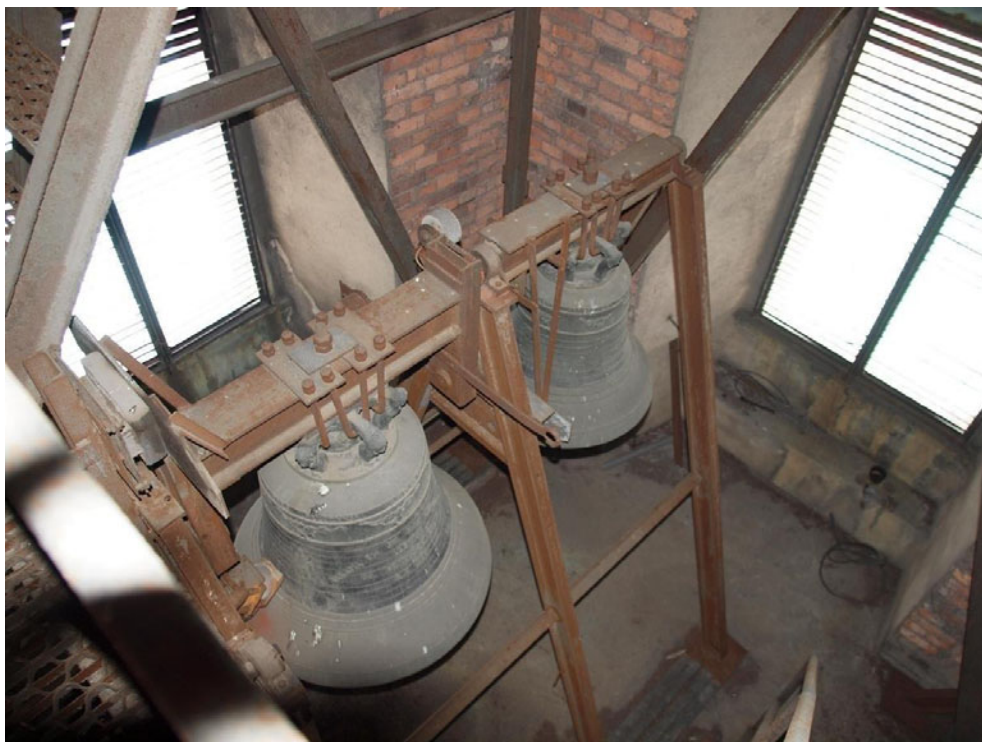
Rys.13. Zawieszenie dzwonów
Fig. 13. Grapple of bells

tych umocowano do stropu klatkę dzwonnicy. Praktycznie minimalne drgania można wyczuć obecnie przy biciu dzwonów. Prawdopodobnie można by tego uniknąć konstruując klatkę z dużo masywniejszych elementów. Jednakże obecne drgania nie wpływają destrukcyjnie na mury i nie wymaga to interwencji.

cushion under the car engine were used. The belfry case was fastened on these beams to the floor. At present practically minimum vibrations can be felt during the ringing of the bells. Probably it could have been prevented by constructing the cage from much bigger members. However, the vibrations do not affect the walls and this issue does not need to be addressed.
